## Brand i magasin 6 i Stockholms frihamn

LUND INSTITUTE OF TECHNOLOGY • LUND • SWEDEN • 1966  
DIVISION OF STRUCTURAL MECHANICS AND CONCRETE CONSTRUCTION - BULLETIN 3

# Brand i magasin 6 i Stockholms Frihamn

# Brandskadeanalys

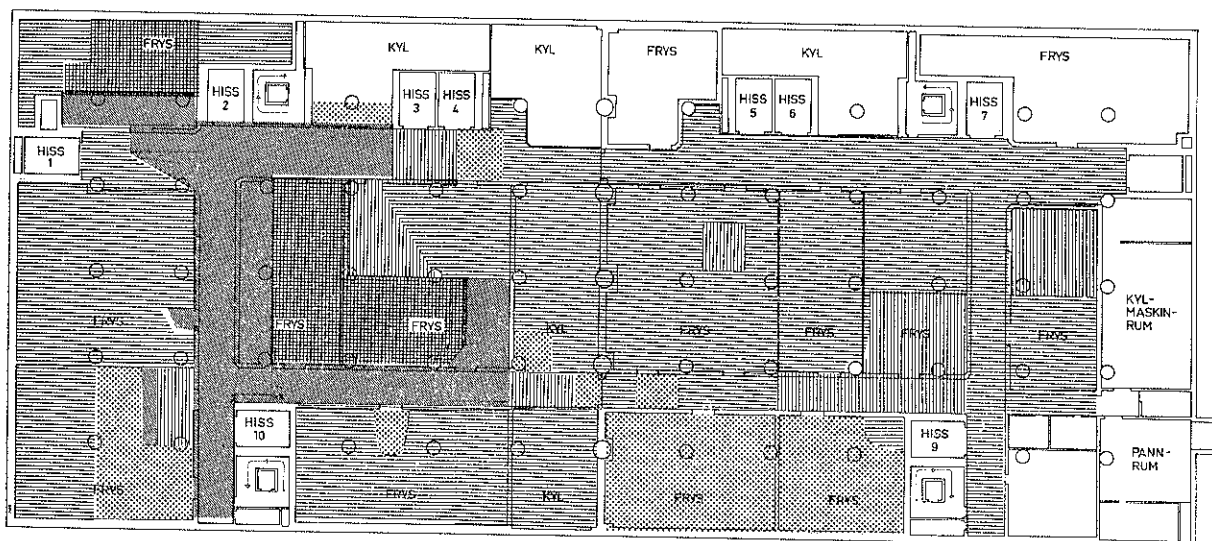
Fig 2. Plan visande fördelning och omfattning av skador på det brandutsatta bjälklaget (jfr fig 3). Vita området betecknar sotad yta, horisontalstreckade fält anger något nedfall av betong (skadegrad 1), prickade fält anger delvis synliga armeringsjärn (skadegrad 2), vertikaltstreckade fält visar var underkantsarmeringens båda lager var synliga (skadegrad 3), snedstreckade områden visar var underkantsarmeringen var helt frilagd (skadegrad 4), och rutade fält anger delvis nedfallen armering (skadegrad 5). Bjälklagets huvudmått  $48,6 \times 11,06 \text{ m}^2$ .

Branden medförde en mycket kraftig och snabb ytskiktupphettning för brandrummets takkonstruktion och pelare. Därigenom inträffade för takkonstruktionens ytskikt en omfattande avspjälkning, varvid inom stora områden pelardäcksplattans underkantsarmering frilades (fig 1). Efter avslutad brand uppvisade pelardäcksplattan en över sin utsträckning starkt varierande skadegrad, vilket närmare framgår av den i fig 2 redovisade plankartan, genom vilken beskrivs fördelning och omfattning av skadetyper 1—5 med skadetyper 1 svarande mot nära oskadad och skadetyper 5 mot mycket kraftigt skadad konstruktion. För de olika skadetyperna representativa skadebilder exemplifieras genom fig 3 a—e.

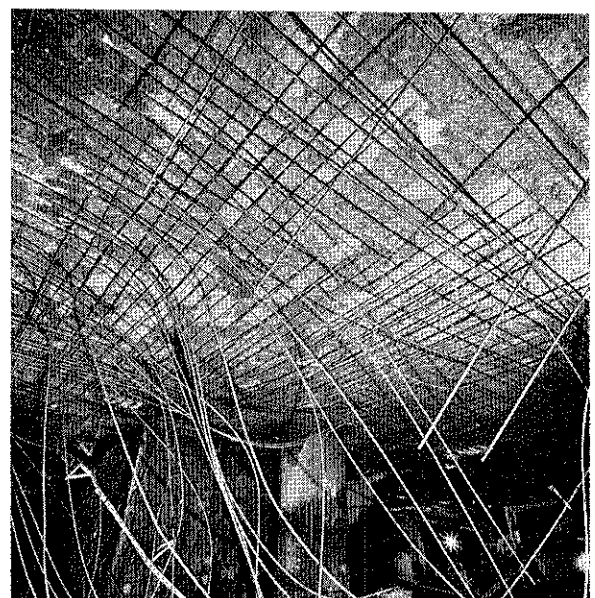
Fig 3 e. Skadegrad 5 (underkantsarmeringen delvis nedfallen).

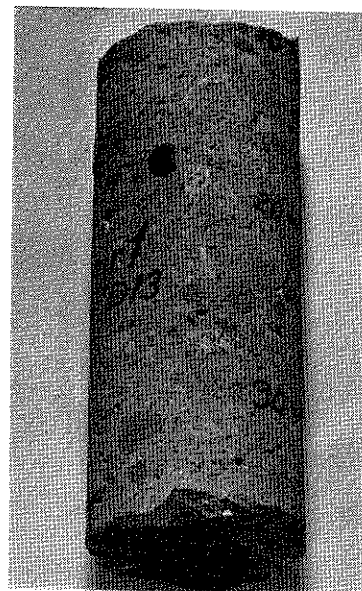
togs ur denna en serie borrkärnor (fig 8), ur vilka provkroppar utsågades för hållfasthetsprovning vid Stockholms hamnförvaltnings materiallaboratorium. Borrkärnorna utvaldes till plats så att samtliga fem skadetyper — jfr fig 2 och 3 — blev företrädade.

Fig 8. Ur det skadade bjälklaget uttagen borrkärna. Observera armeringsstålet.
