Rapport 9237

# **Brandteknisk riskvärdering av Danderyds sjukhus avdelning 61**

**Lund, December 2004**

Brandteknisk riskvärdering av Danderyds sjukhus avdelning 61, Stockholm

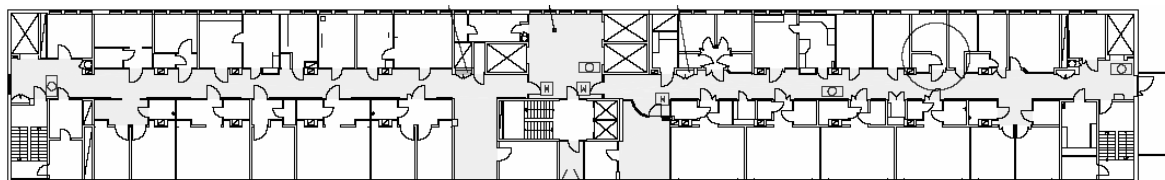
Brandlarmet är av varierande utförande beroende på avdelning. I samband med renoveringar byts kontinuerligt ett gammalt oadresserbart system ut. Då avdelning 61 inte ännu är renoverad är brandlarmet av den äldre typen. Tanken med det gamla systemet har varit att detektera brand i korridorer, trapphus och till dessa direkt anslutna rum som t.ex patientdagrum. Detektorer saknas alltså i patientrum. Tyvärr saknas även detektorer ovan samtliga undertak i det äldre systemet varför täckningen i dessa utrymmen måste klassas som undermålig. I de delar som renoverats har dock detta äldre system bytts ut till ett heltäckande adresserbart system med goda möjligheter till övervakning och styrning. Alla dessa system är styrda från en brandförvarstablå av typen CS3000. Centralutrustningen är placerad i källaren och har ingen typ av display eller annan möjlighet att därifrån övervaka systemet. Men däremot kan hela systemet styras och övervakas via ett separat nätverk av en dator placerad i en annan byggnad. Denna lösning har enligt anläggningsskötare Jörgen Ristare accepterats av brandförsvaret. För en grundligare beskrivning av brandlarmet se bilaga 12.

Figur 2:33 En översikt över täckningsgraden av brandlarmet i byggnad 19 och 20 på plan 6. Den gråa ytan är den som är övervakad av brandlarmet. Hela våningsplanet är en sektion. För exakt placering av detektorer i byggnad 20 se bilaga 16.

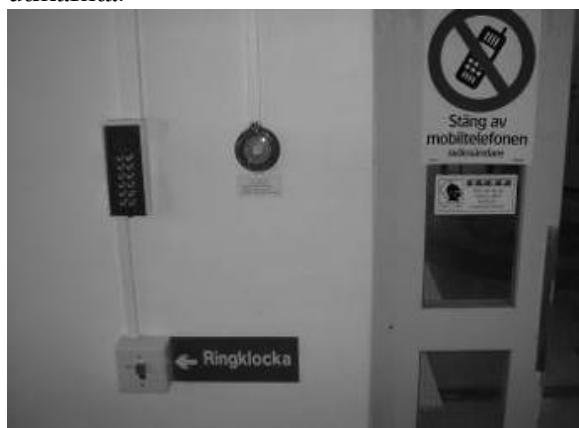
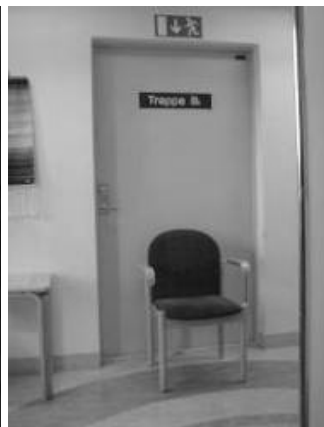
Skyltningen för utrymning är fullgott utförd medan skyltningen till övrig brandutrustning är mer åsidosatt. De brandlarmsdon som sitter i korridoren är förvisso märkt, men det med en diskret svart text på donet läsbart endast vid en närmare undersökning. Larmknapparna är otydligt utmärkta.

**Figur 2:41**  
**T v** Utanför avdelningen finns en av tre larmknappar. Den stora röda skylten under visar var ringklockan sitter.  
**T h** Utgången till trapphuset längst in på avdelningen är skyltad men utrustad med någon form av fikastol.

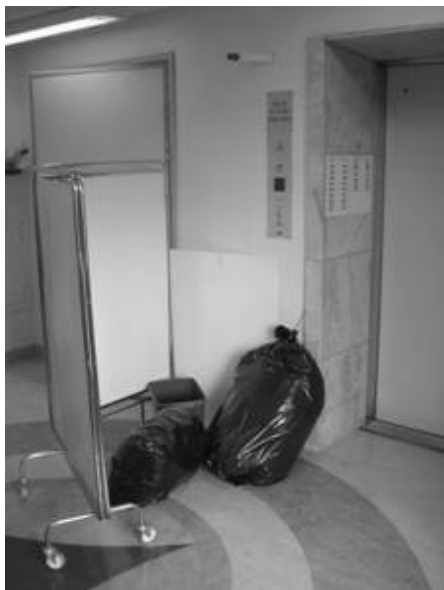
*Figur 3:12*  
Längst in i  
korridoren  
göms soporna  
bakom en  
skärm i väntan  
på avhämtning.

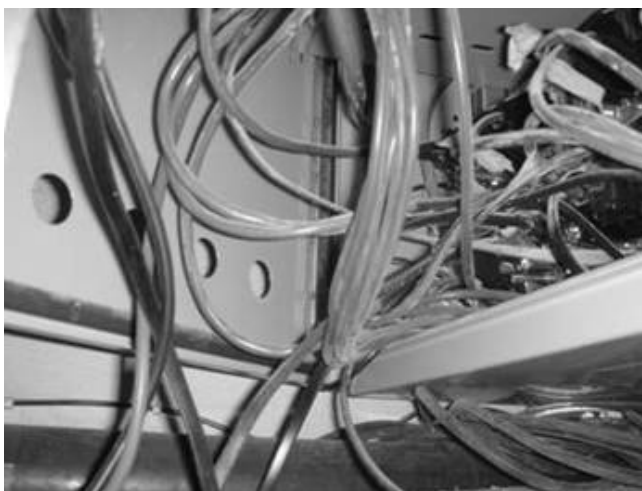
Figur 4:41 Ett kabelskåp ovanför undertaket strax innanför dörren mot hisshallen

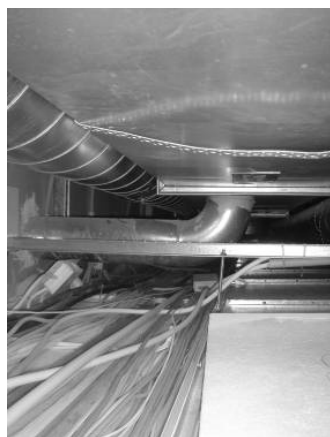
*Figur 4:42 En kabelstege som sträcker sig längs med undertaket under ventilations-trummorna*

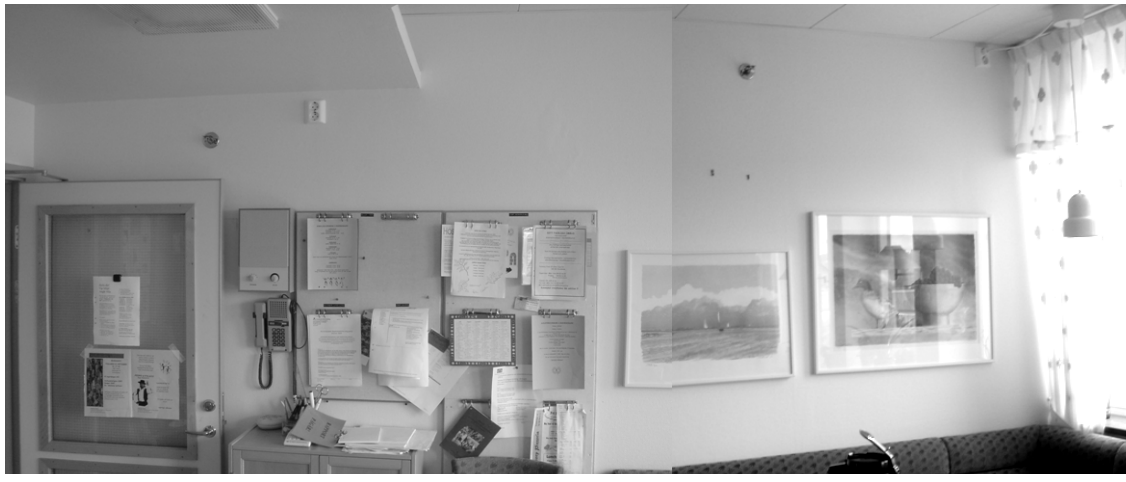
Sprinklernas aktiveringstid är svårbedömd beroende på att rumsgeometrin är mer komplicerad än i patientrummet samt det faktum att båda sprinklerhuvudena i rummet är av väggsprinklertyp. Scenario 2 utspelar sig i det bortre hörnet från båda sprinklerhuvudena sett (se figur 8:21).

*Figur 8:21 Väggsprinkler i personalrum, i förhållande till bilden är antändningskällan placerad bakom läsaren till höger*

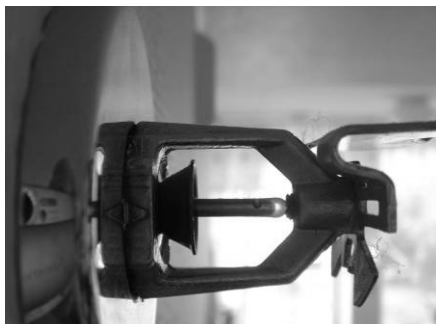
Detta medför att brandgaserna måste transporteras och kylas utmed hela innertaket för att sedan pressas ner till sprinklerhuvudena innan utlösning kan ske. Sprinklerhuvudena är dessutom monterade så att glasbulben sitter i skuggan av metallblecket sett från det håll som brandgaserna kommer (figur 8:22).

*Figur 8:22 Sprinklerhuvud på vägg i personalrum*
