**KORROSION OCH KALKURLAKNING VID  
SPRICKOR I BETONGKONSTRUKTIONER**

**CORROSION OF STEEL AND LEACHING OF LIME  
NEAR CRACKS IN CONCRETE STRUCTURES**

**ULF A. HALVORSEN**

**BULLETIN 1**

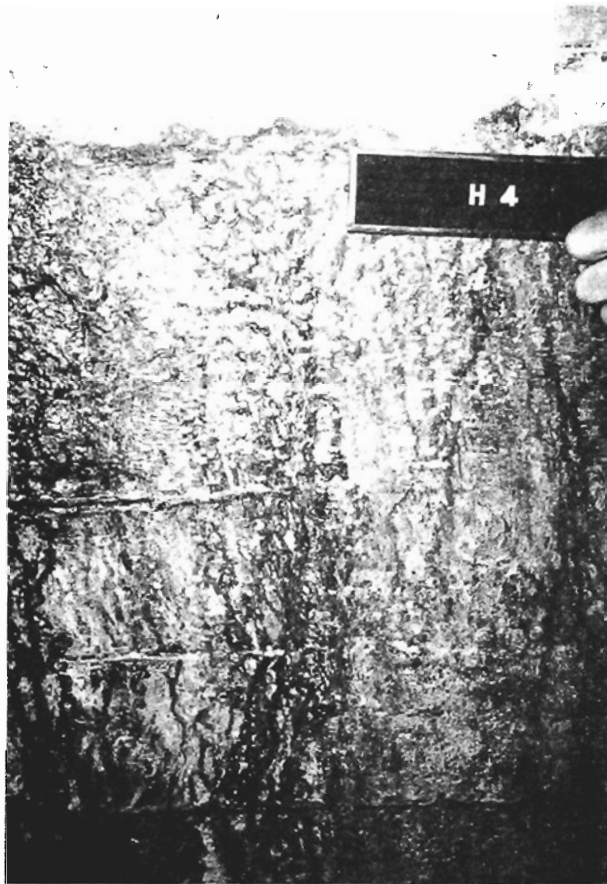
Fig 2. Hammarforsen. Rostutfällning under fog, H4.

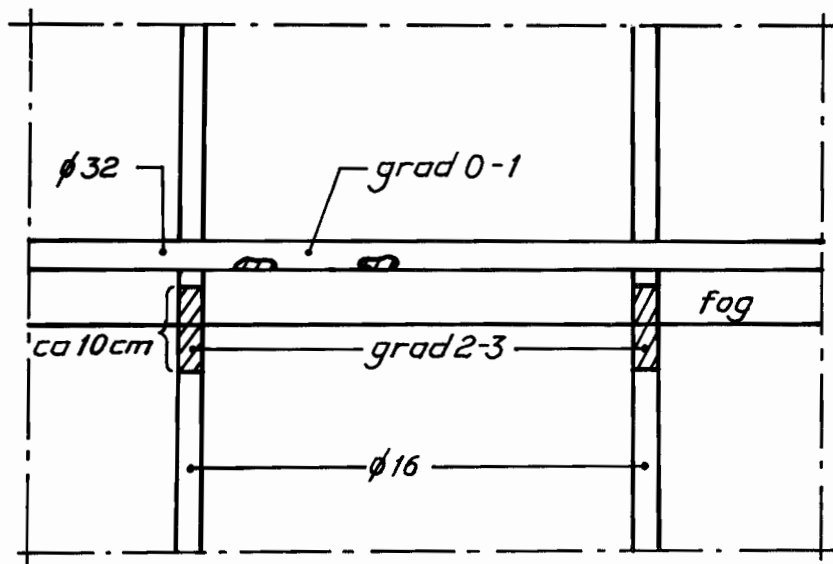
Fig 3. Rostförekomst vid fogen H 4.

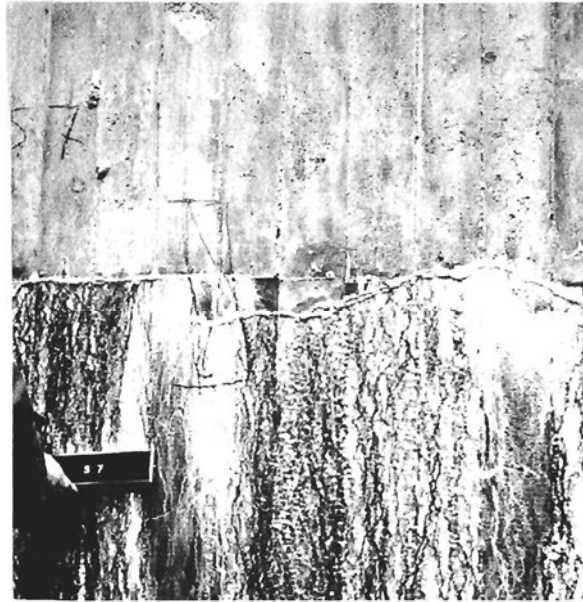
**Fig 4. Storfinnforsen. Rost- och kalkutfällning under spricka 13:3.**

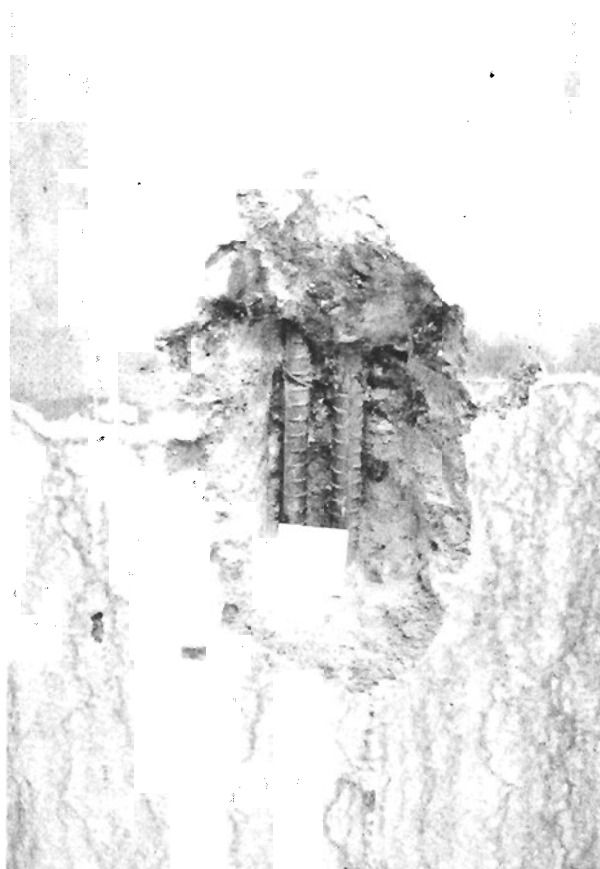
**Fig 5. Storfinnforsen. Frilagda armeringsjärn vid spricka 13:3. Järnen är fria från rostangrepp.**

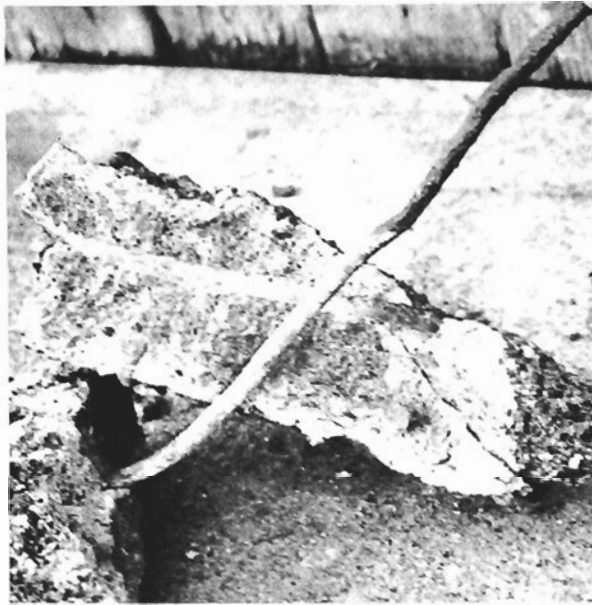
Fig 6. Laxviken. Brottstycke av betong med armering. De delar av järnet som exponerats i fria luften är kraftigt korroderade, medan de delar av järnen som varit tätt omslutna av betong är oangripna av rost.

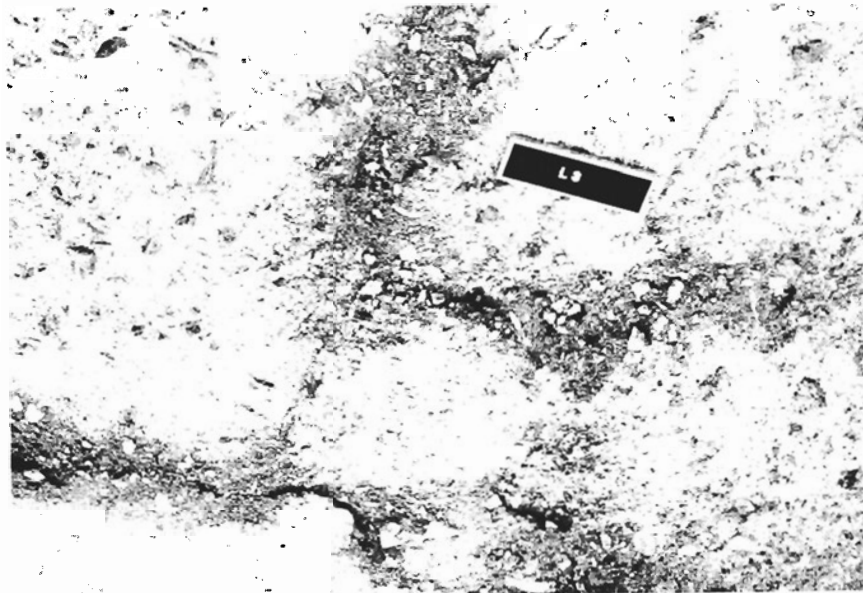
Fig 7. Laxviken. Spricka i bottenplatta, nedströms.

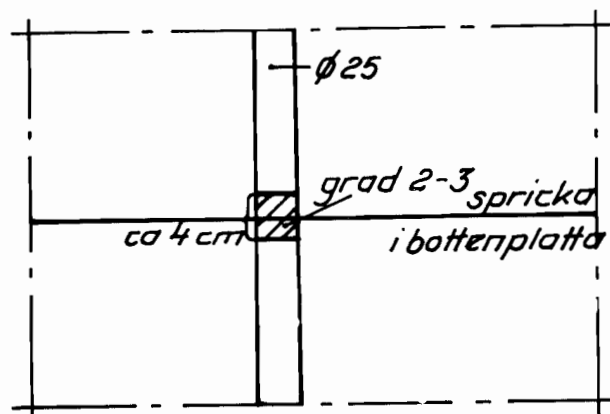
Fig. 8. Rostförekomst vid sprickan i bottenplattan enligt fig 7. Järnen ytangripna i området vid sprickan.

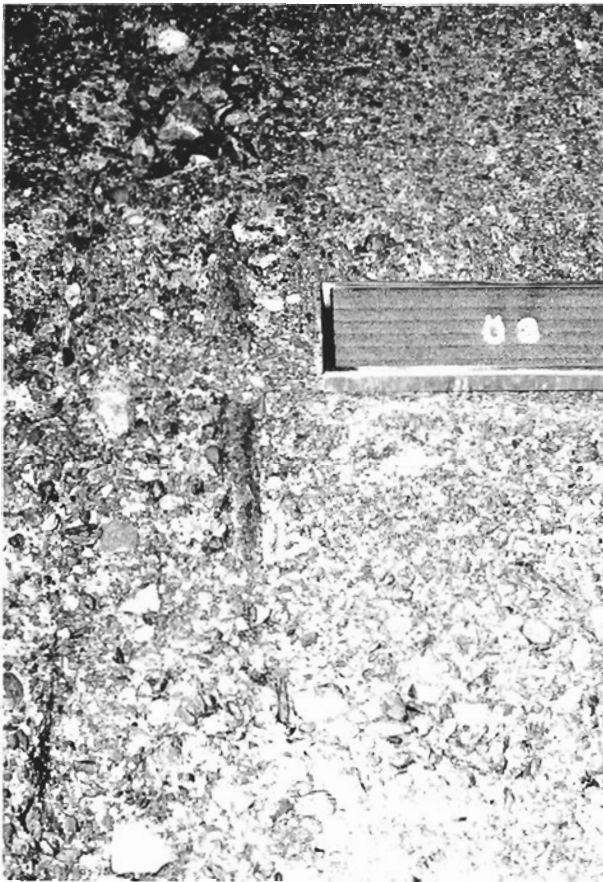
Fig 9. Torrön. Järn i avloppstunnelns vägg, delvis utan täckande betongskikt.

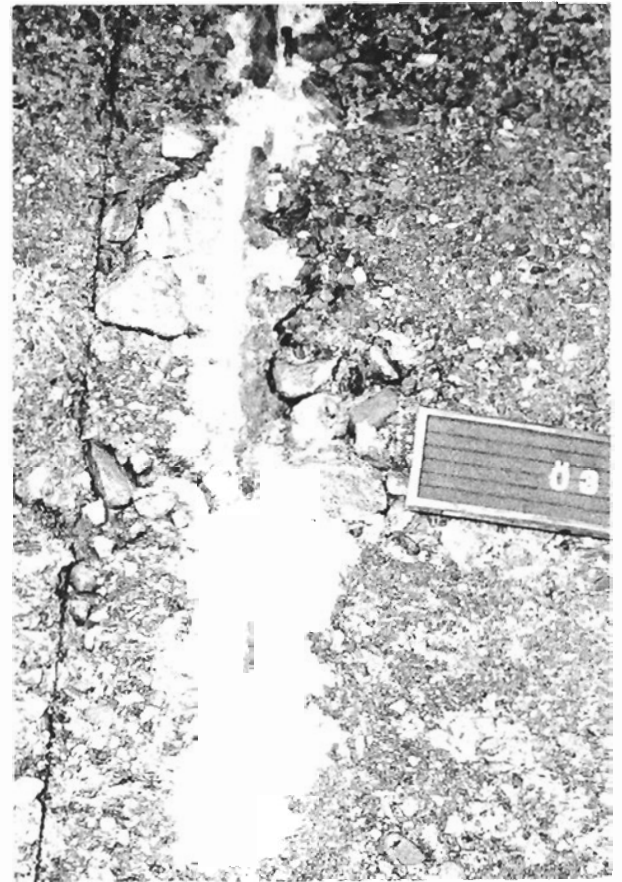
Fig 10. Torrön. Samma järn frilagt.

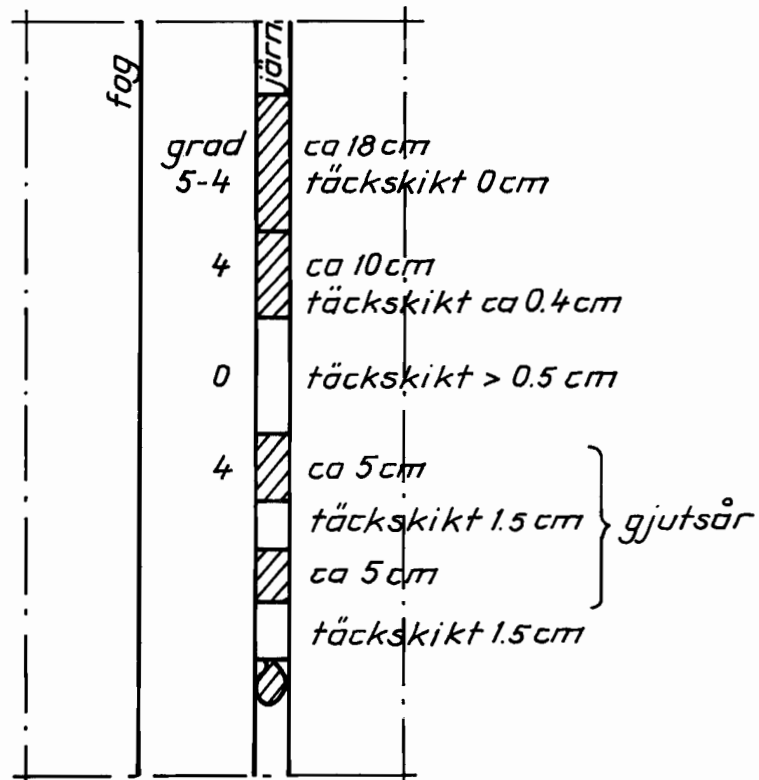
Fig 11. Fördelning av rostförekomst vid järnet som visas i fig 9-10. När täckskiktet överstiger 0,5-1,0 cm är järnet utan rostangrepp.

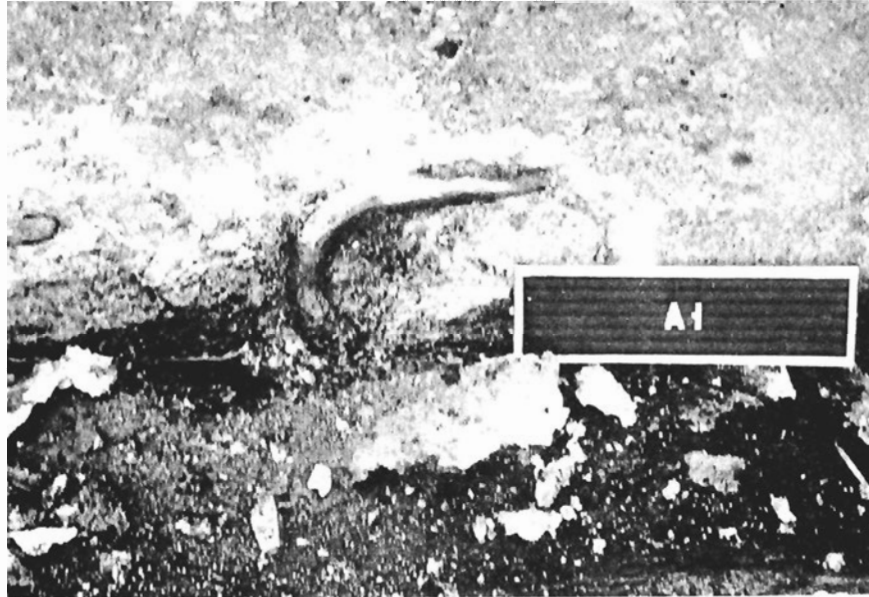
Fig 12. Anjan. Delvis naket järn i bottenplattan, nedströms reservutskovet.

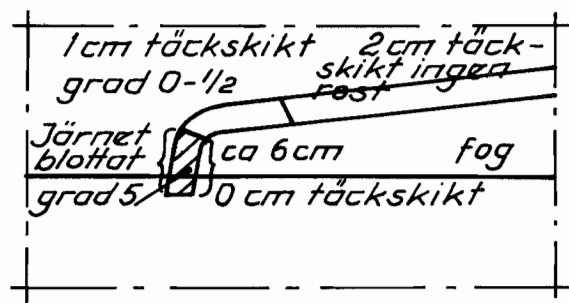
Fig 13. Rostförekomst på det i fig 12 visade järnet. Endast över den fritt exponerade delen av järnet har man korrosion av betydande omfattning.

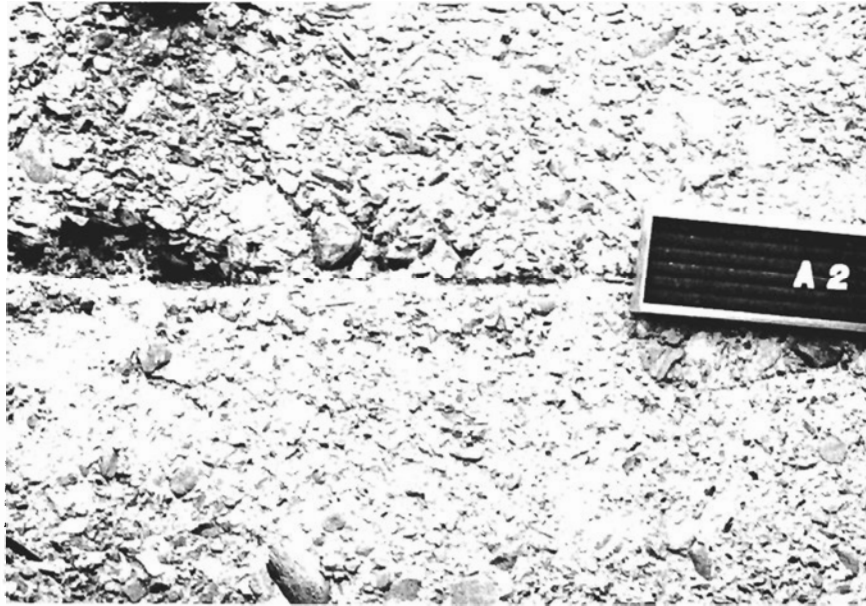
Fig 14. Anjan. Gjutfog i utskovspelare, uppströms.  
Järnen ligger delvis oskyddade i fogen.

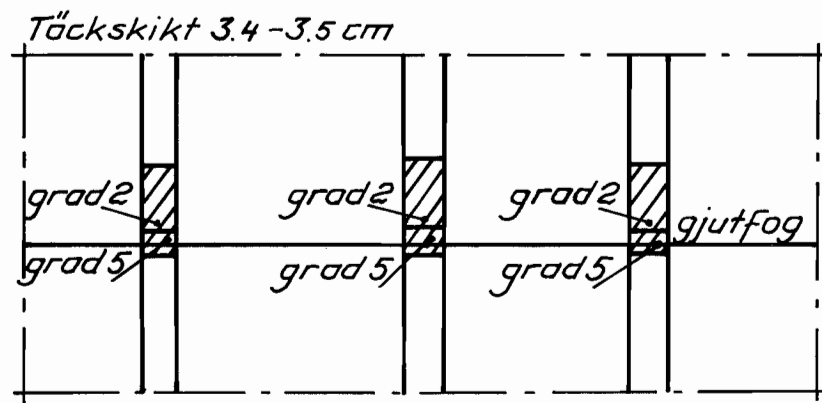
Fig 15. Rostförekomst vid den i fig 14 visade fogen.

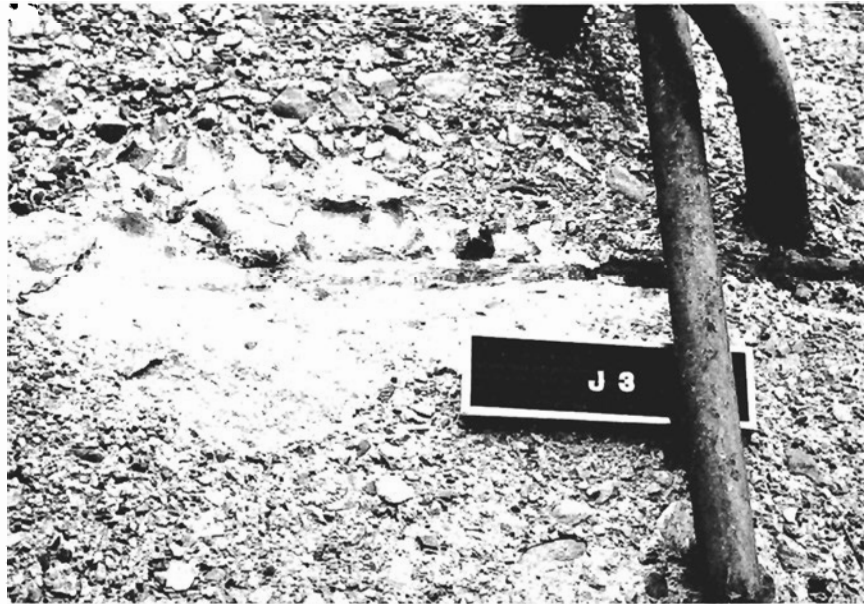
Fig 16. Juvuln. Delvis naked järn i utskovspelare uppströms (frilagt).

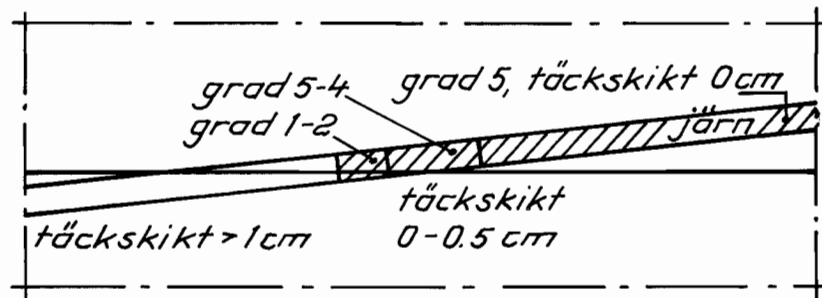
Fig 17. Rostfördelning längs med järnet ovan. Järnet är utan spår av rost när betongtäcksiktet överstiger ca 1 cm.

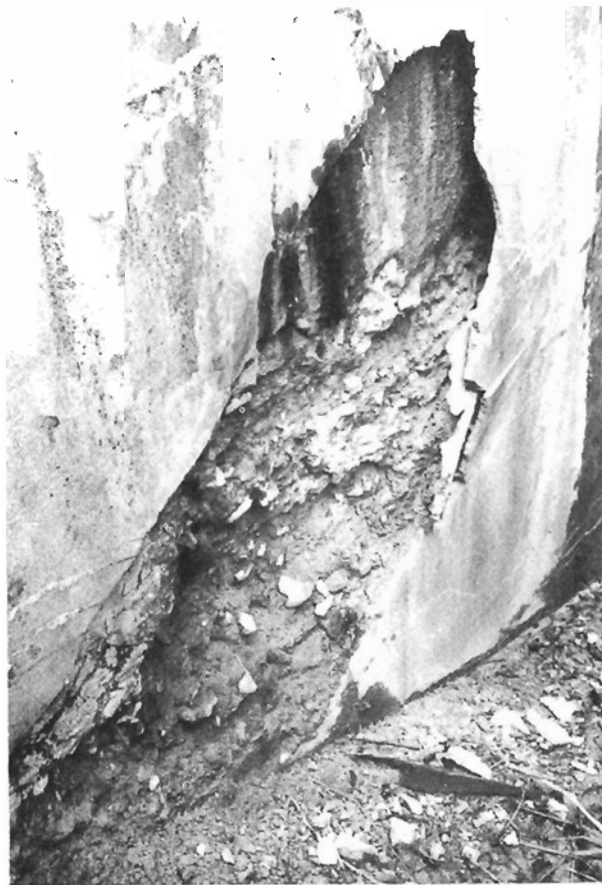
**Fig 19. Majenfors. Porös, skadad betong. Armeringen i denna betong var dock utan rostangrepp.**

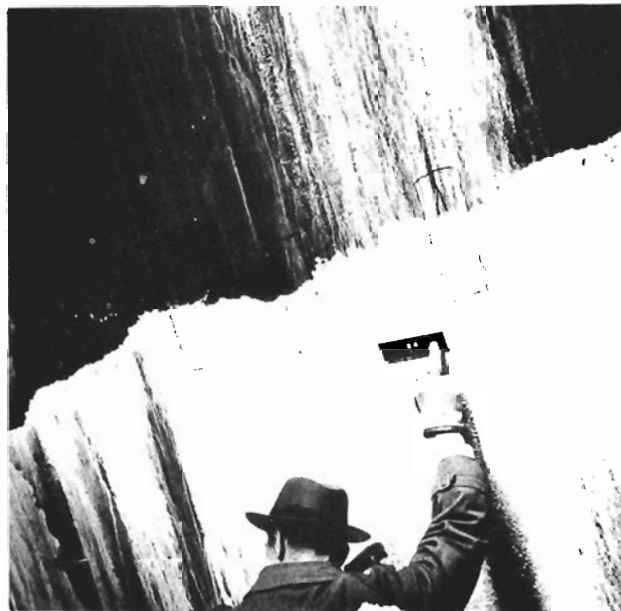
Fig 30b. Kalkutfällning vid läckande spricka.

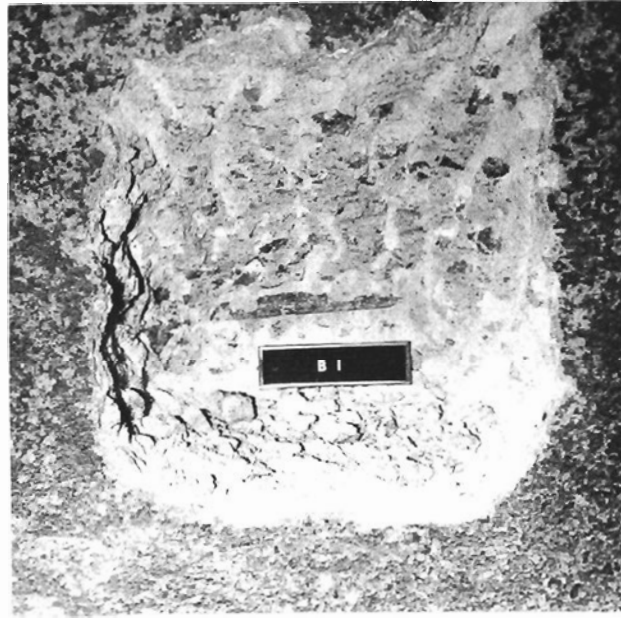
Fig 46. Från vattensidan av turbinsump som under ca 45 år utsatts för vattenpassage.

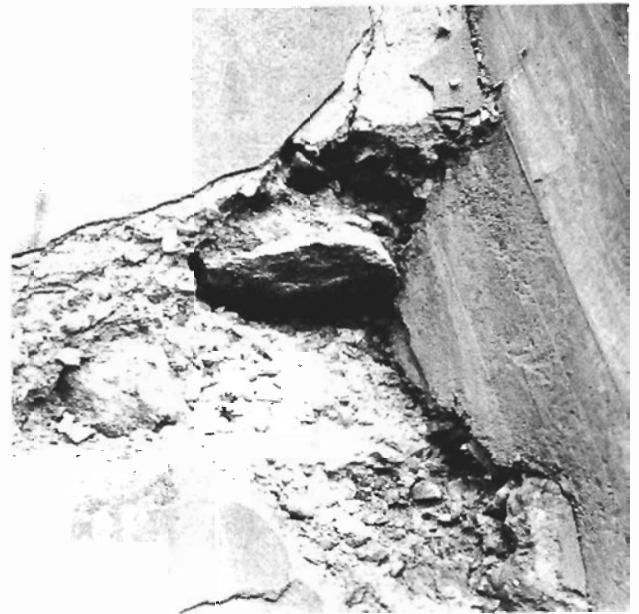
Fig 47 a och b. Mager betong, totalförstörd genom kombinerad effekt av urlakning och frost.

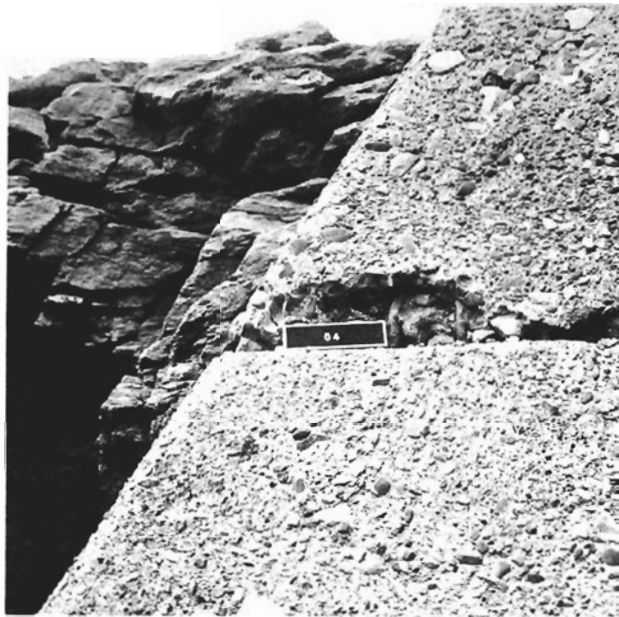
Fig 48. Fogskada och ytfrätning vid ca 25 år gammal stödmur vid regleringsdamm, uppströmssidan.

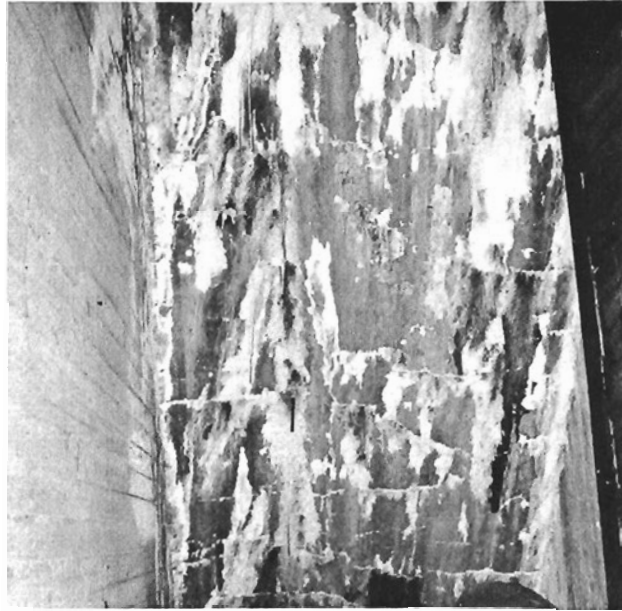
**Fig 56.** Krångfors Kraftstation. Sprickbildning och kalkurlakning vid frontplatta i anslutningsdamm. (Byggnadsår 1928)
