Brand i magasin 6 i Stockholms frihamn

LUND INSTITUTE OF TECHNOLOGY • LUND • SWEDEN • 1966
DIVISION OF STRUCTURAL MECHANICS AND CONCRETE CONSTRUCTION - BULLETIN 3

BRAND I MAGASIN 6 I STOCKHOLMS FRIHAMN

Professor Ove Pettersson, LTH, och tekn lic Kai Ödeen,
Brandtekniska laboratoriet, Statens Provingsanstalt,
redogör här för en analys av
brandskadorna i magasin 6, Stockholms Frihamn.

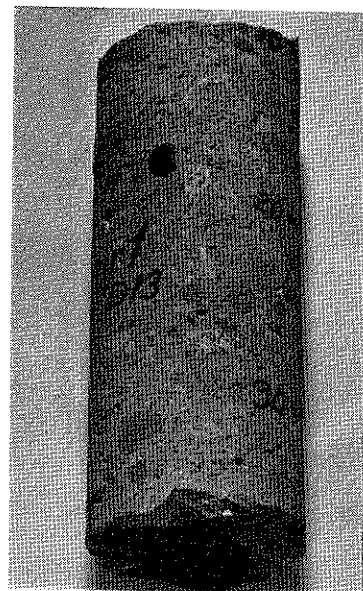
Ur borrkärnorna utsågades också ett mindre antal kuber för bestämning av betongens tryckhållfasthet. Dessa bestämningar gav som medelvärde 405 kp/cm² med ett minsta värde av 370 och ett största värde av 420 kp/cm².

Fig 8. Ur det skadade bjälklaget uttagen borrkärna. Observera armeringsstålet.
