**KORROSION OCH KALKURLAKNING VID
SPRICKOR I BETONGKONSTRUKTIONER**

**CORROSION OF STEEL AND LEACHING OF LIME
NEAR CRACKS IN CONCRETE STRUCTURES**

ULF A. HALVORSEN

BULLETIN 1

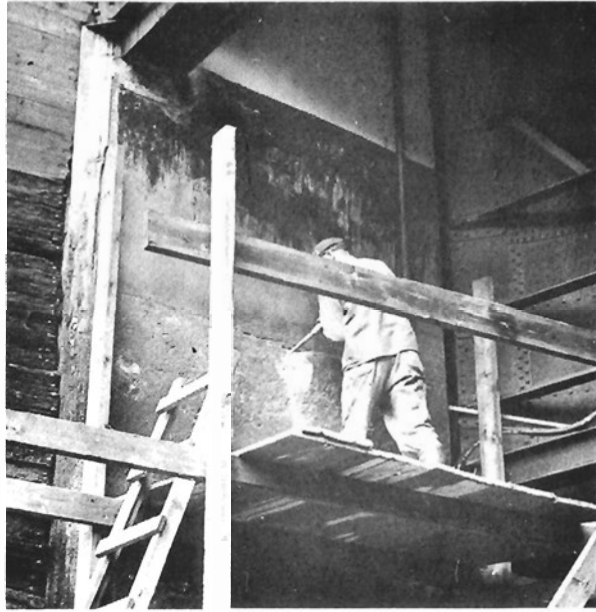
Fig 18. Bergvik. Friläggning av armeringen vid en fog inom vattenlinjenivån vid intaget till en av turbinsumparna.

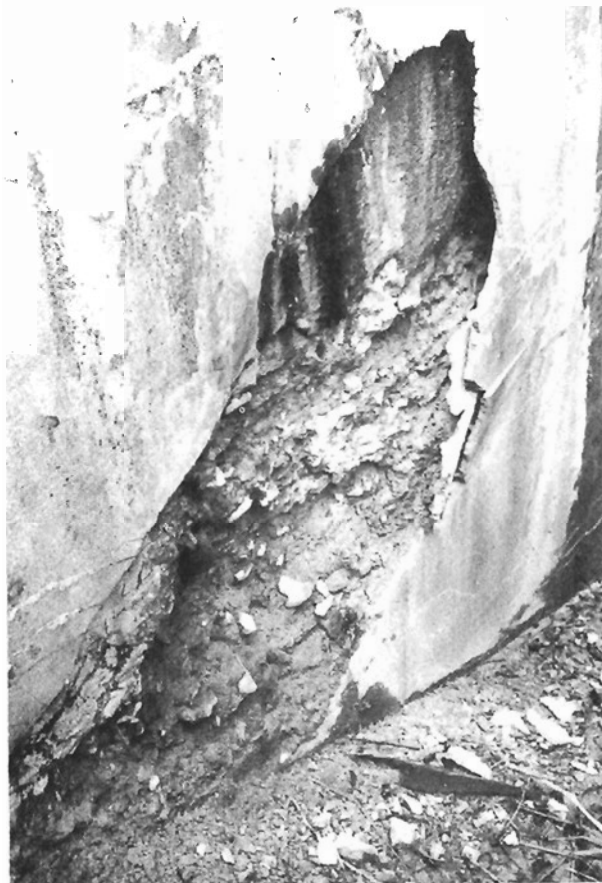
Fig 19. Majenfors. Porös, skadad betong. Armeringen i denna betong var dock utan rostangrepp.

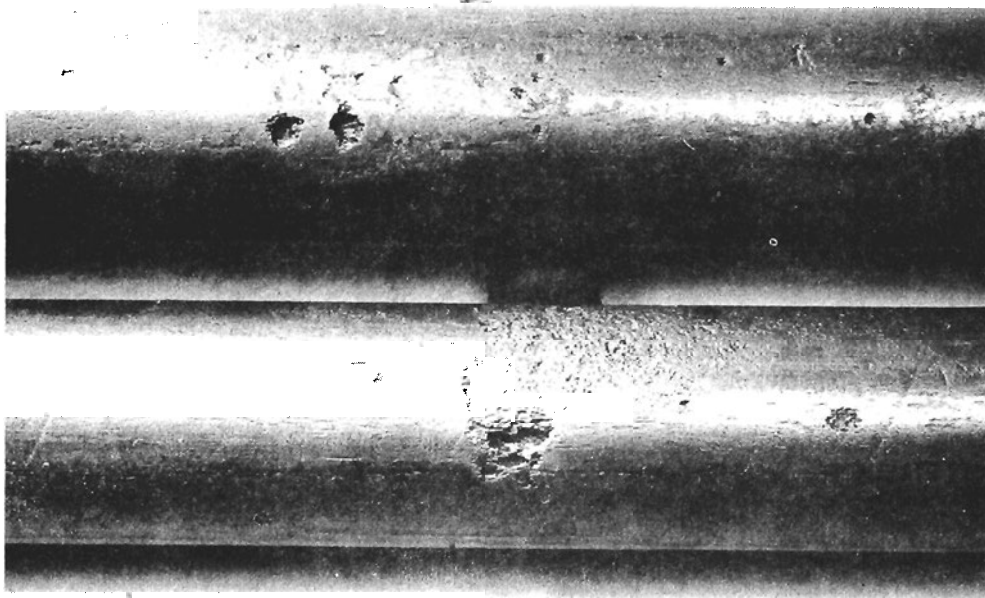
Fig 23. Frätgropar (Pitting) i rör från serie D med 2% CaCl_2 .
Det övre röret är från balk D11, utan spricka. Angreppen
har här börjat vid porer i betongen mot rörytan.

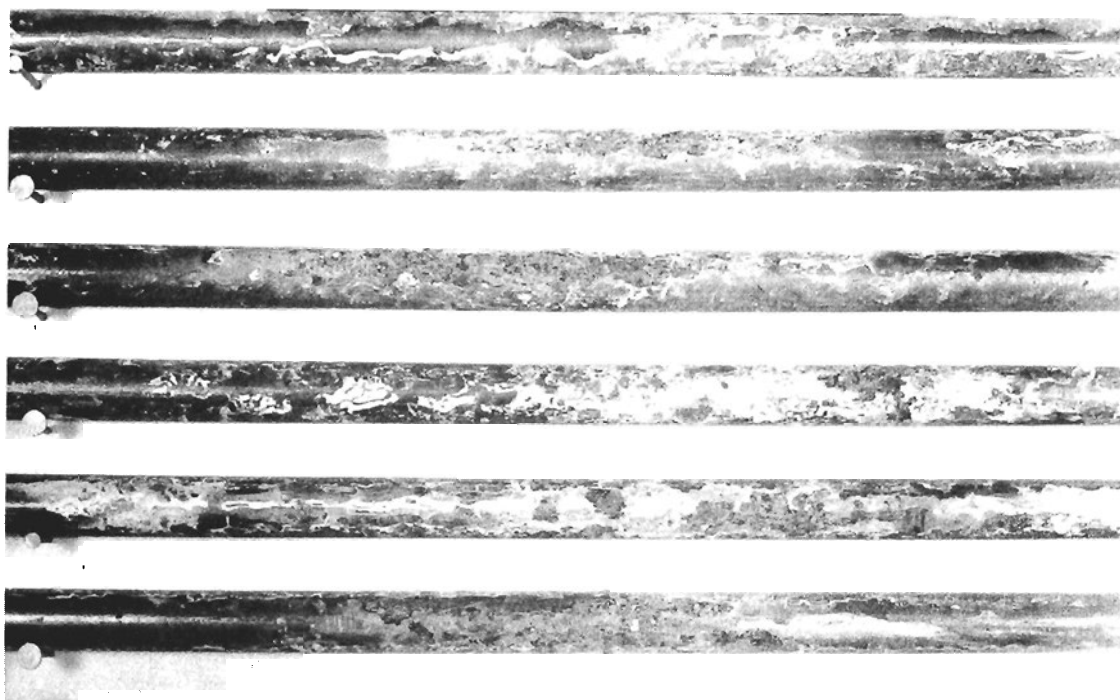
SERIE G
11-13 31-33

Fig 24. Korrosion längs rörens undersida i serie G.

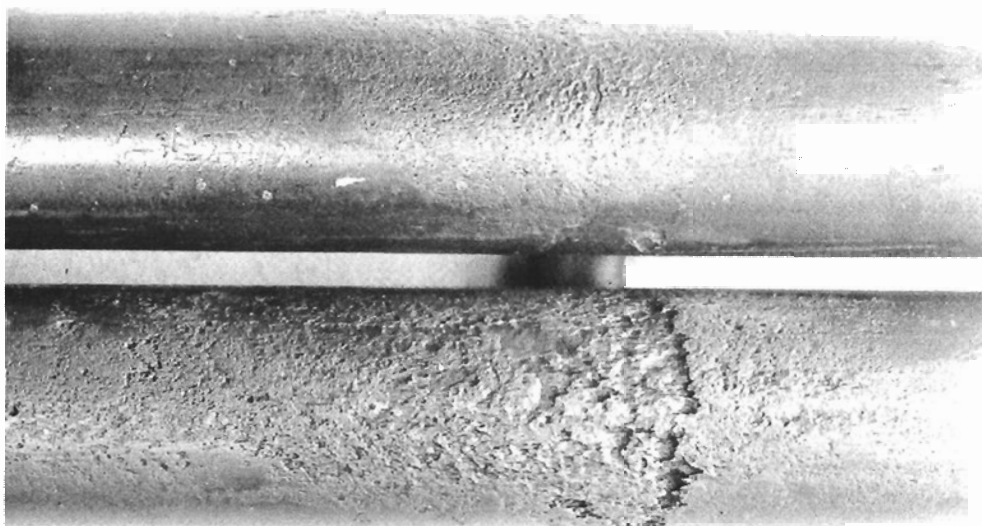
Fig 29. Inverkan av kalciumklorid på korrosionen vid 1,5 mm sprickvidd. Övre röret från serie A (utan CaCl_2). Nedre röret från serie D (2% CaCl_2).

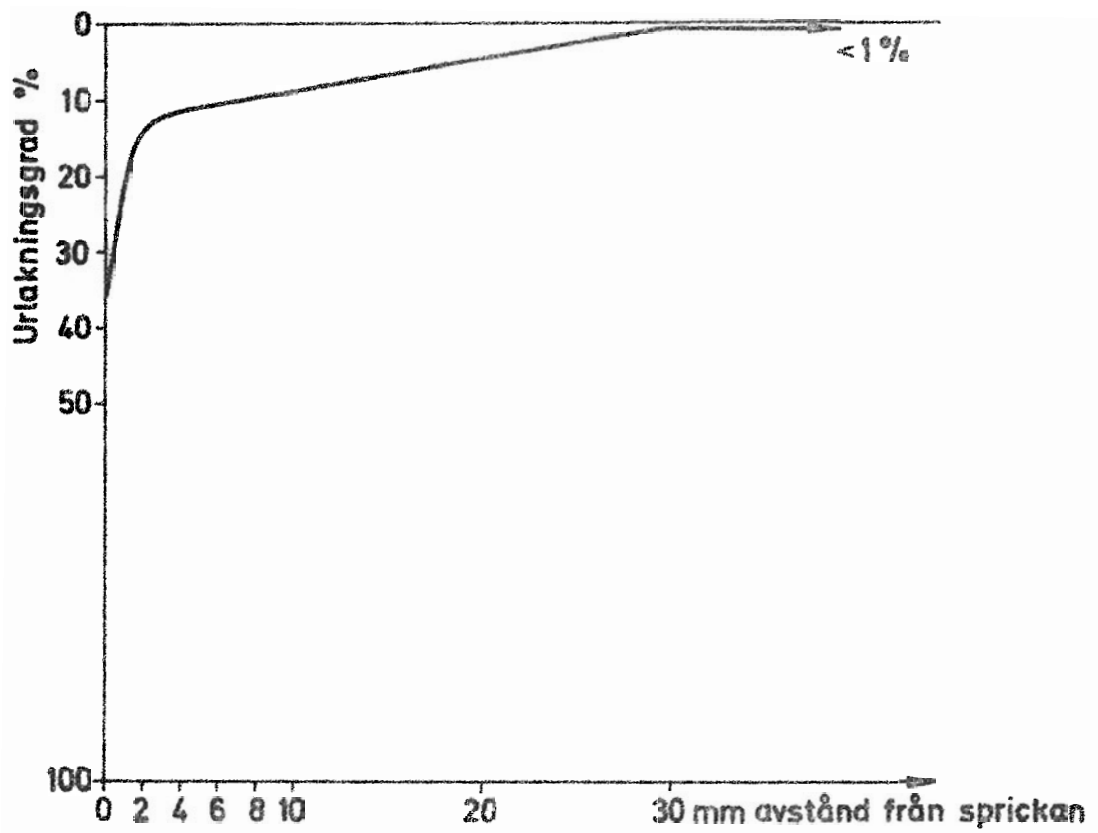
Fig 58. Urlakningsgrad vid den undersökta sprickan. 100 % motsvarar total urlakning av cementets ursprungliga halt CaO.
