## **DAMMEN VID LILLA EDET**

**Bestämning av hållfasthet, vatten-  
mättnadsgrad och urlakning**

**EU-projekt: Contecvet – WP4.1**

Manouchehr Hassanzadeh

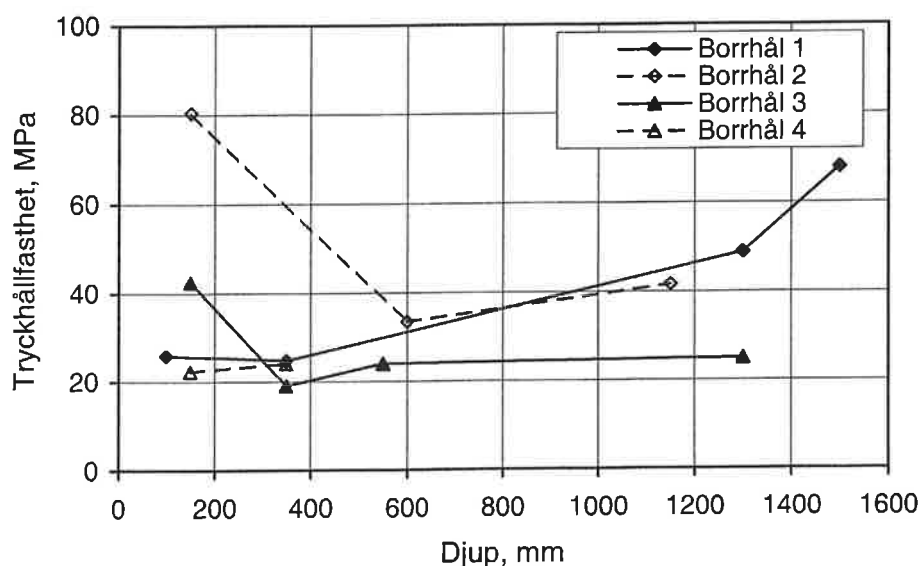
Figur 2 Tryckhållfasthet i olika borrhål och på olika djup.

Tryck- och spräckhållfastheten i borrhål 1 ökar med ökat djup. Längst ner i borrhålet är hållfastheterna relativt höga.

Tryckhållfastheten i borrhål 2 är över lag hög, mycket hög nära ytan. Både tryck- och spräckhållfasthet i borrhålen uppvisar minimum en bit under ytan. Samma beteende syns även i borrhål 3. Båda borrhålen ligger på uppströmssidan av dammen.

När det gäller borrhål 4 är antalet mätvärden för lågt för att se någon trend.

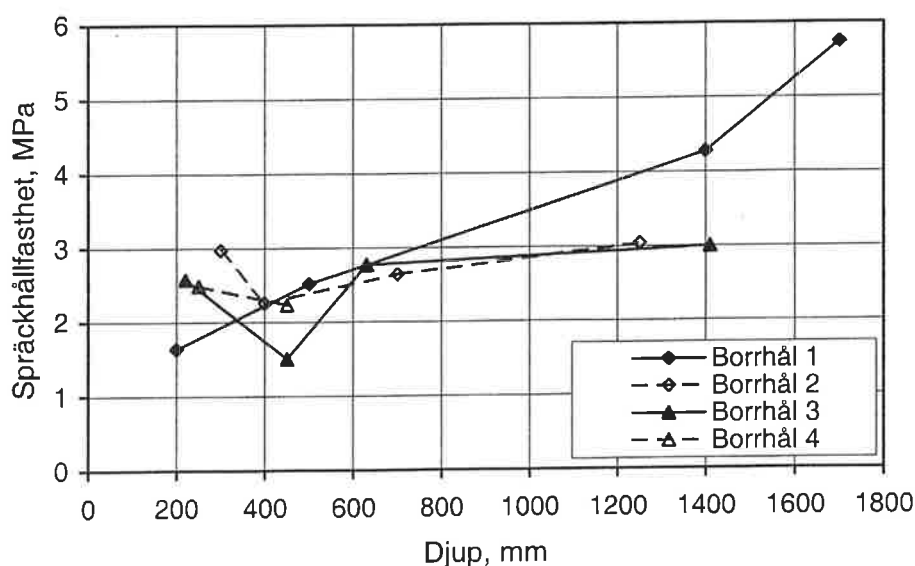
Figur 3 Spräckhållfasthet i olika borrhål och på olika djup.

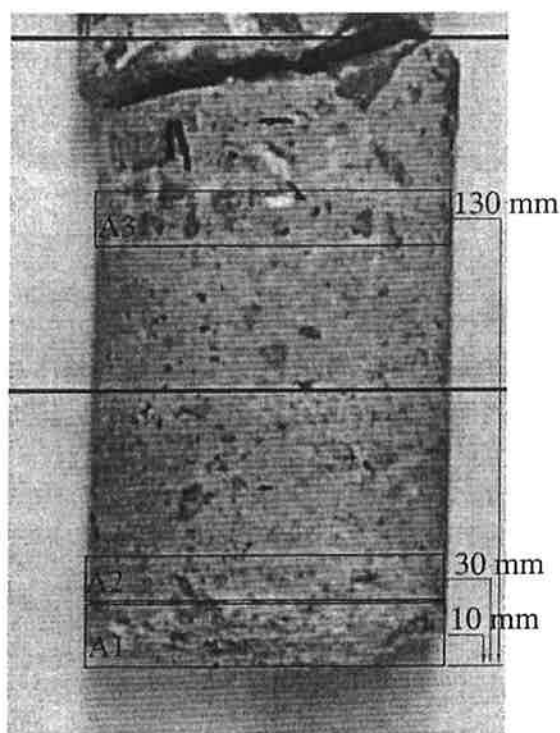
Figur 4 visar området vilket är den sista biten i Borrhål 1, se Figur B1. De delar - d.v.s. A1, A2 och A3 - som har använts för urlakningsanalys framgår av figuren. A1 ligger vid ett område som misstänktes innehålla sprickor eller vara en svaghetszon. Tabell 5 visar densitet, porositet och vattenmättnadsgrad hos provkropparna.

Som framgår av Figur 4 ligger A1 närmare en sprickzon, eller svaghetszon, än A2. Andelen Ca och några andra ämnen är lägre hos A1 än A2 vilket kan bero på att betongen nära sprickan har urlakats mest.

Resultaten visar att betongen urlakas och i vissa ställen har gått så långt att den även omfattar cementgelen. Urlakning av cementgel kan på sikt försvaga betongen. Det är inte möjligt att med hjälp av föreliggande data kunna bedöma urlakningens omfattning och lokalisering.

Figur 4 Provkroppar för analys av urlakning.

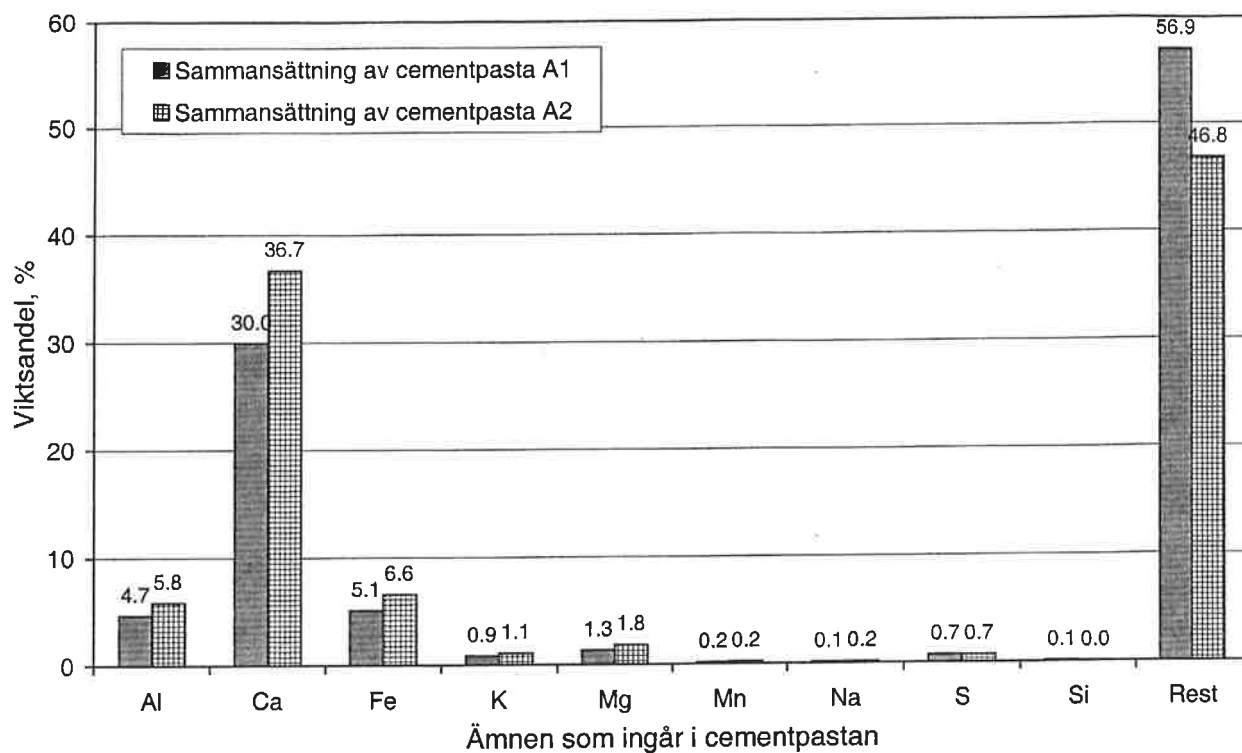
Tabell 6 visar resultatet av urlakningsanalysen. Enheten är mg/g betong. Figur 5 visar de olika ämnenas viktsandelar. Viktsandelarna är beräknade för cementpastan. Cementpastans vikt har antagits vara differensen mellan betongens torra vikt före analys och den kvarvarande delens, olösta delens, torra vikt. Analysen av del A3 misslyckades, därför saknas resultatet av denna del i Tabell 6 och Figur 5.

Figur 5 Viktsandelar hos olika ämnen i cementpasta.

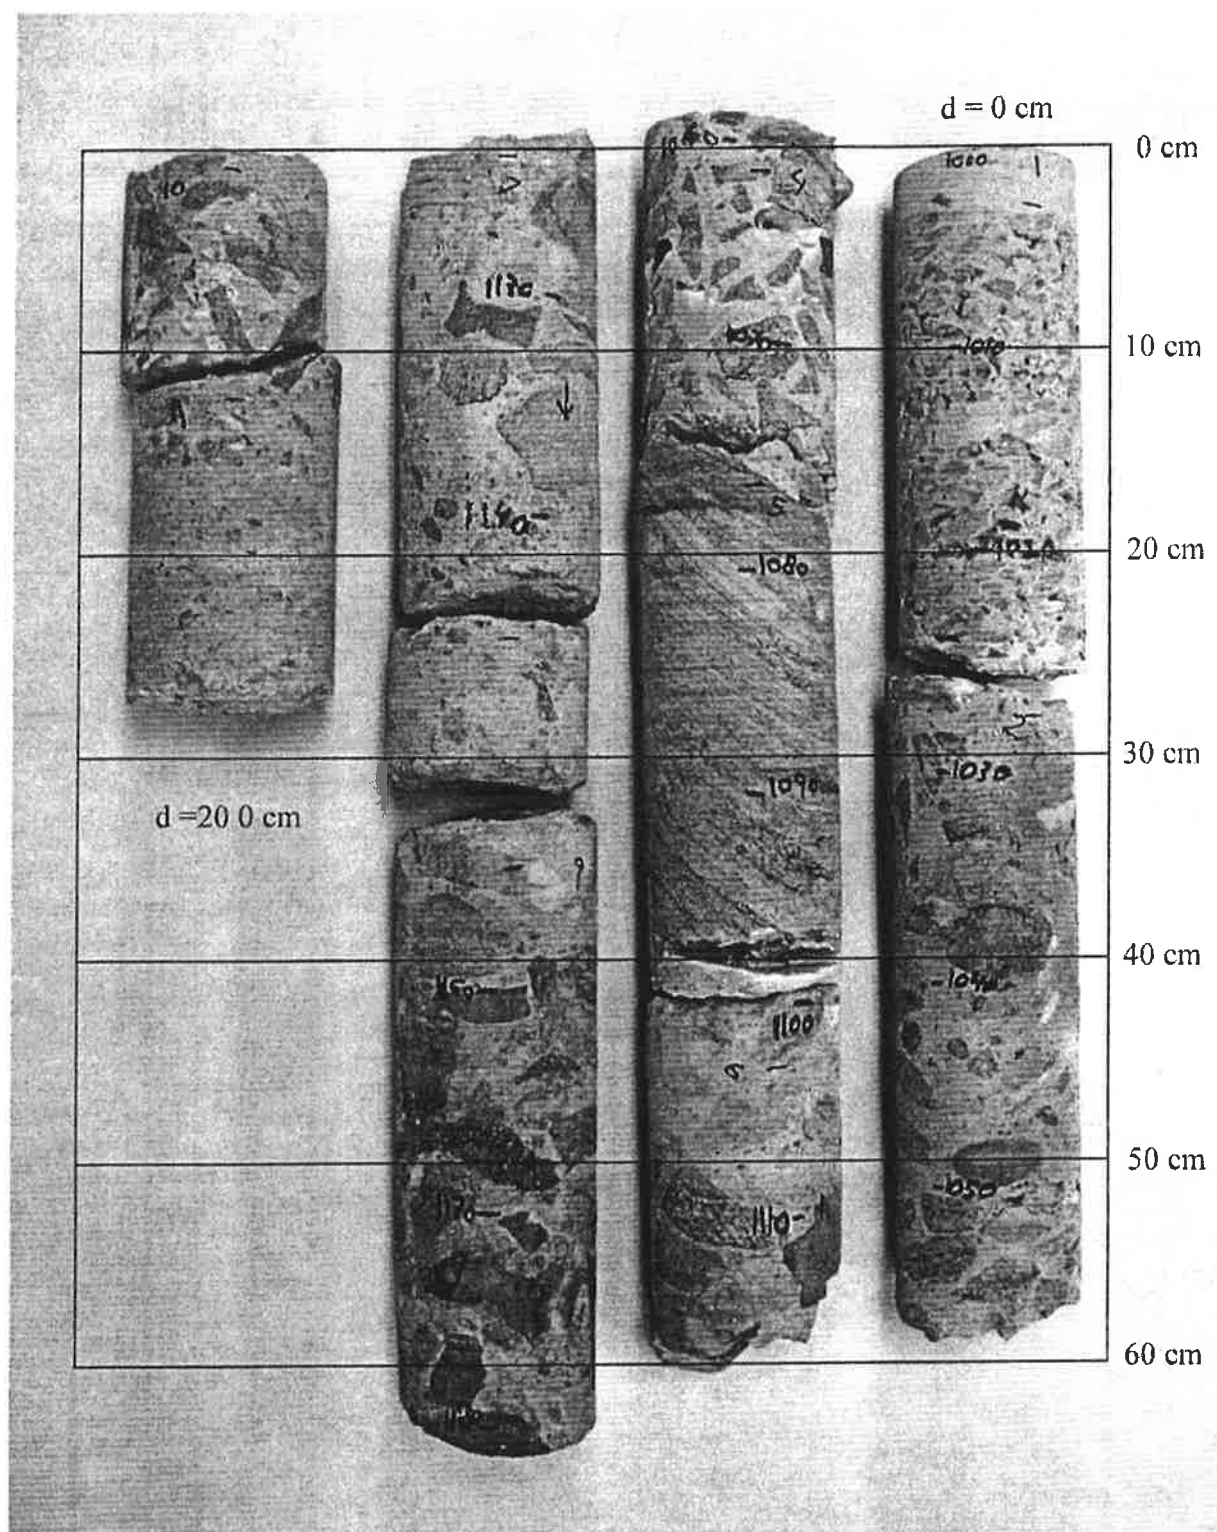
Figur B2 Borrkärnor från hål 1.

- 2) Borrkärnor från borrhål 1 och 2 uppvisar större benägenhet att sönderdelas i mindre segment än borrkärnor från borrhål 3 och 4, vilket kan vara ett tecken på förekomst av sprickor och svaghetszoner som underlättar vattentransport.
- 3) Som framgick ovan tog det längre tid att borra hål 1 och 2 vilket medförde att borrkärnor från dessa hål hade kontakt med vatten under en längre tid jämfört med borrkärnor från hål 3 och 4.
- 4) Borrkärnor från hål 3 och 4 var utsatta för värme under längre tid jämfört med de övriga, se avsnitt 4.3.
