En skolbyggnads statusbedömning och renoveringsmöjligheter

Farsäter, Karin; Svennberg, Kaisa; Johansson, Dennis

Published in:
Bygg och teknik

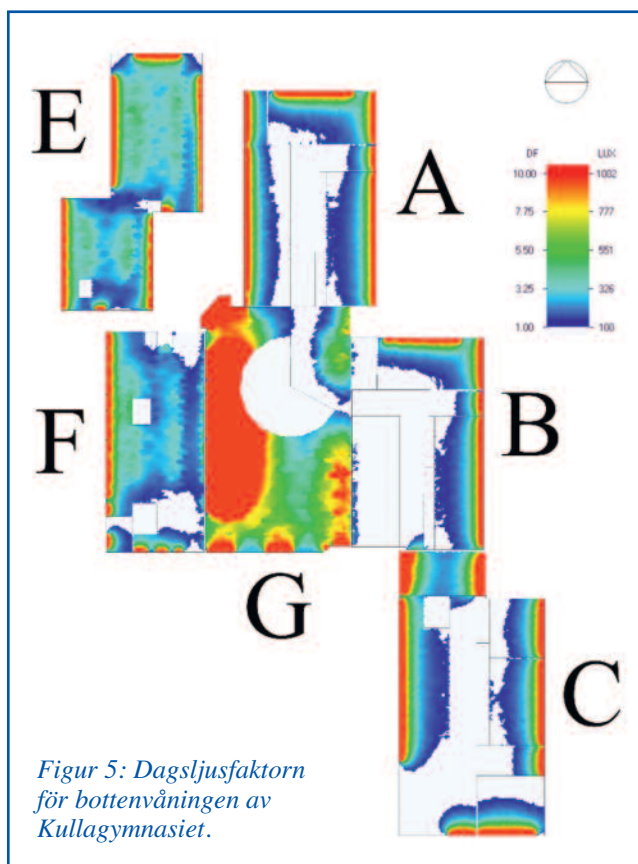
- Dagsljusindikatorn för Kullagymnasiet når bronsnivå. *Figur 5* visar simulerade resultat av bottenvåningen på Kullagymnasiet. Till grund för bedömningen ligger 20 procent av det sämsta våningsplanets sämst presterande vistelserum. Det rummet med lägst betyg sätter betyget för dagsljusindikatorn, dock kan betyget höjas ett steg om mer än hälften av den bedömda ytan har ett högre betyg. B-byggnadens rum som angränsar till G-byggnaden uppfyller inte kravet för bronsnivå. Då mer än hälften av resterande bedömd yta nådde över bronsnivå är detta Kullagymnasiet certifieringsnivå.

Figur 5: Dagsljusfaktorn för bottenvåningen av Kullagymnasiet.
