Djupt inslagna fasadspikar : risk för fuktskador? - inventering av skadeexempel

DJUPT INSLAGNA FASADSPIKAR – RISK FÖR FUKTSKADOR?

Inventering av skadeexempel

Lars-Olof Nilsson

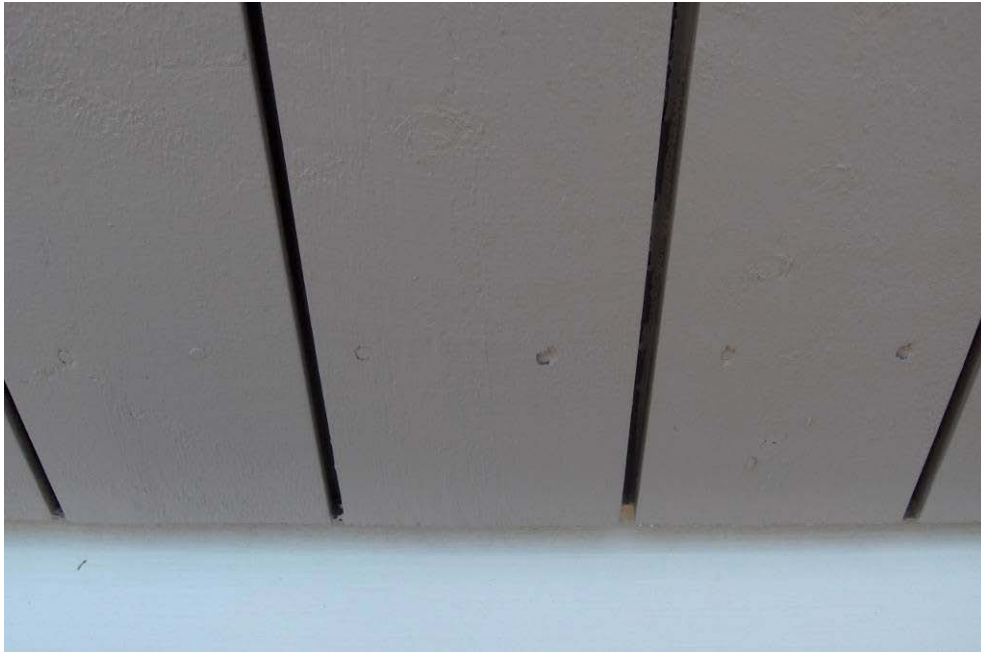
Figur 1 Stående panelbrädor utan lockbräda eller locklist. Dubbla spikar som slagits in något för djupt.

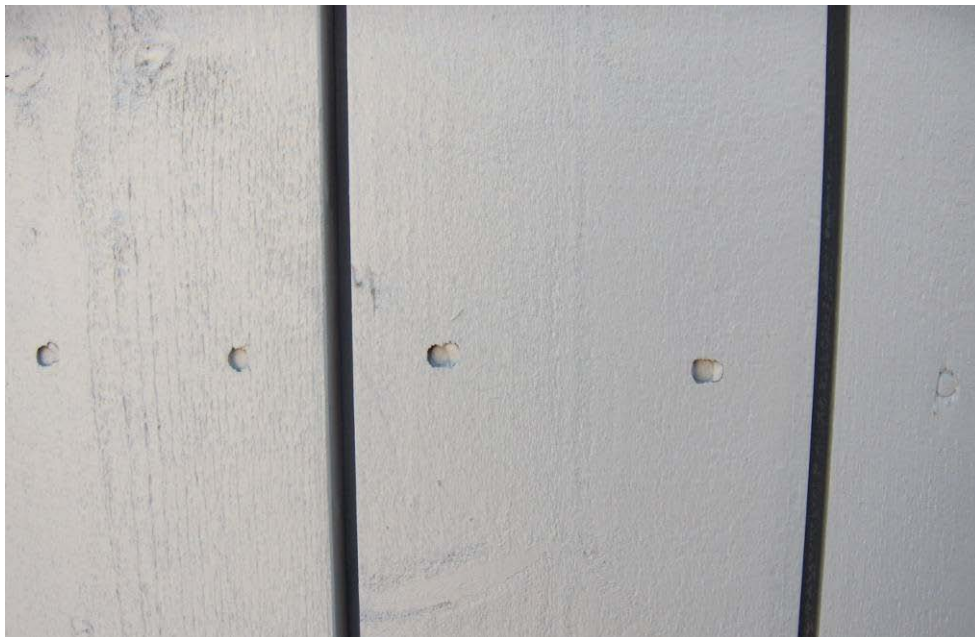
Figur 2 Andra exempel på några olika djupt inslagna spikar

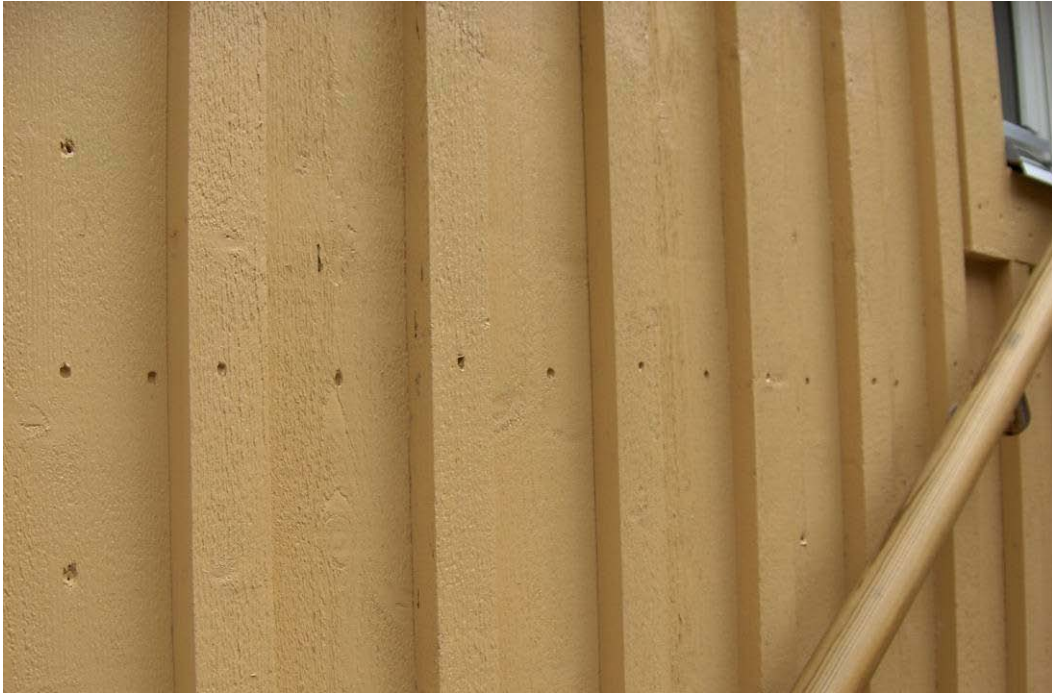
Figur 9 Djupa spikhål på en ojämn horisontell rad. Några extra spikar på vänstra bottenbrädan som verkar vara omotiverade.

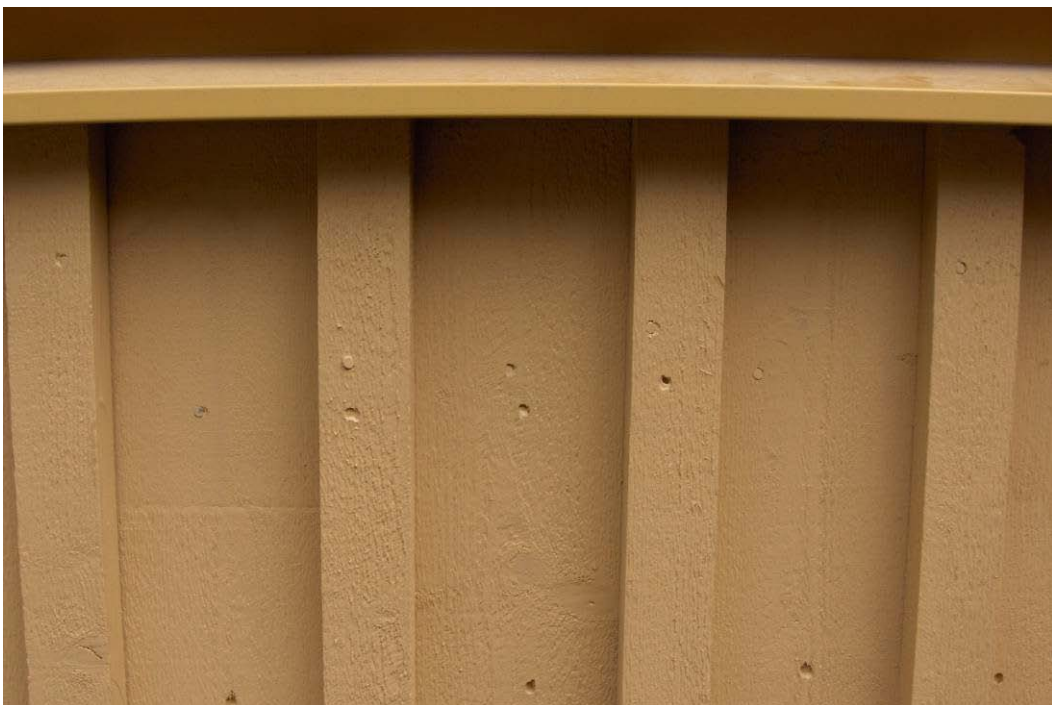
Figur 10 Spikhål som sitter ojämnt i höjdlid och inte alltid centriskt. Några spikar är inslagna exakt i nivå med panytan medan någon t o m inte är tillräckligt inslagen.

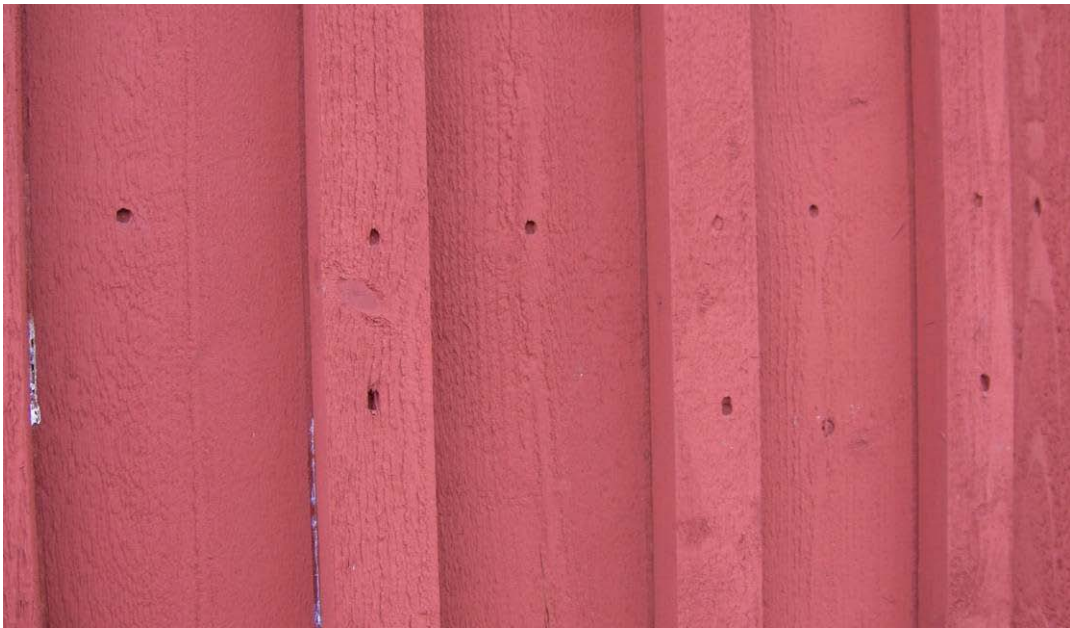
Figur 12 Djupt inslagna spikar, inte alltid centriskt i bottenbrädan. Extra spikar i djupa spikhål i flera av locklisterna.

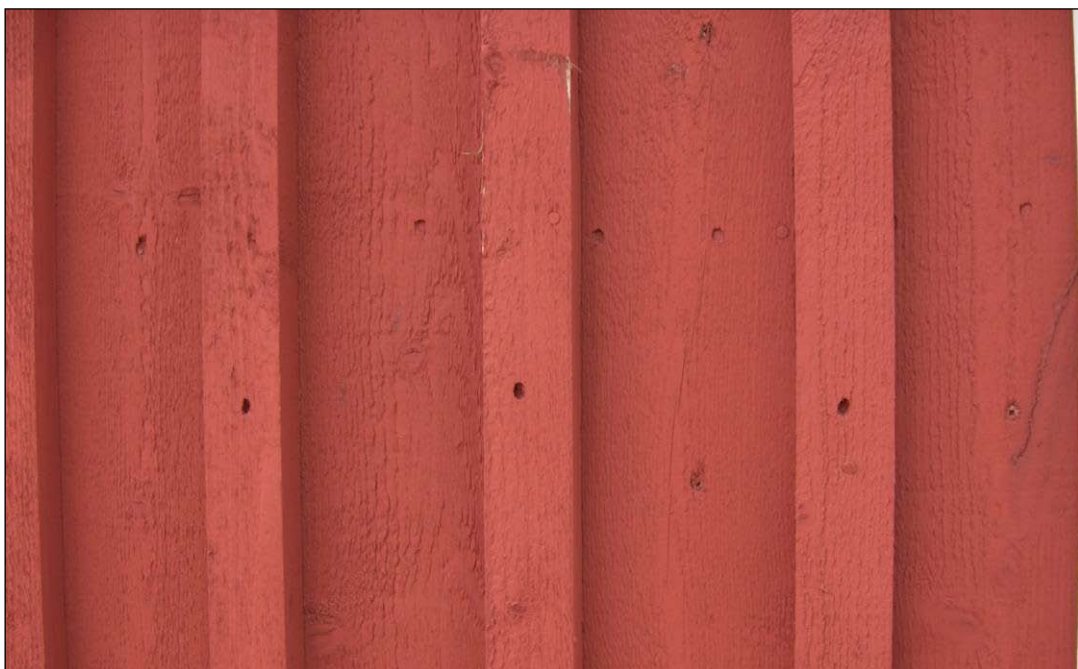
Figur 13 Flera extra spikar i vissa bottenbrädor som syns tydligt på grund av spikhålen. Ett par ”spikar” verkar vara popnitar. Spikhålen i locklisterna är extra djupa.

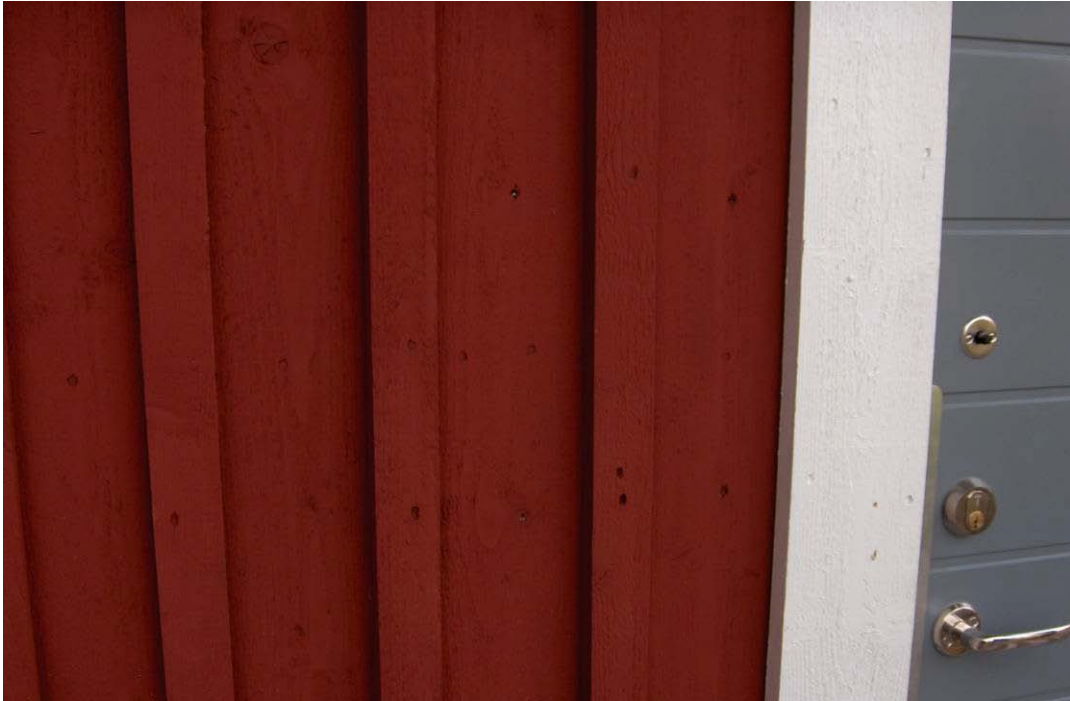
Figur 14 Extra djupa spikhål i locklisterna, inte alltid centriskt och ibland dubbelt. Extra spik i bottenbrädorna, ibland vertikalt, ibland horisontellt.

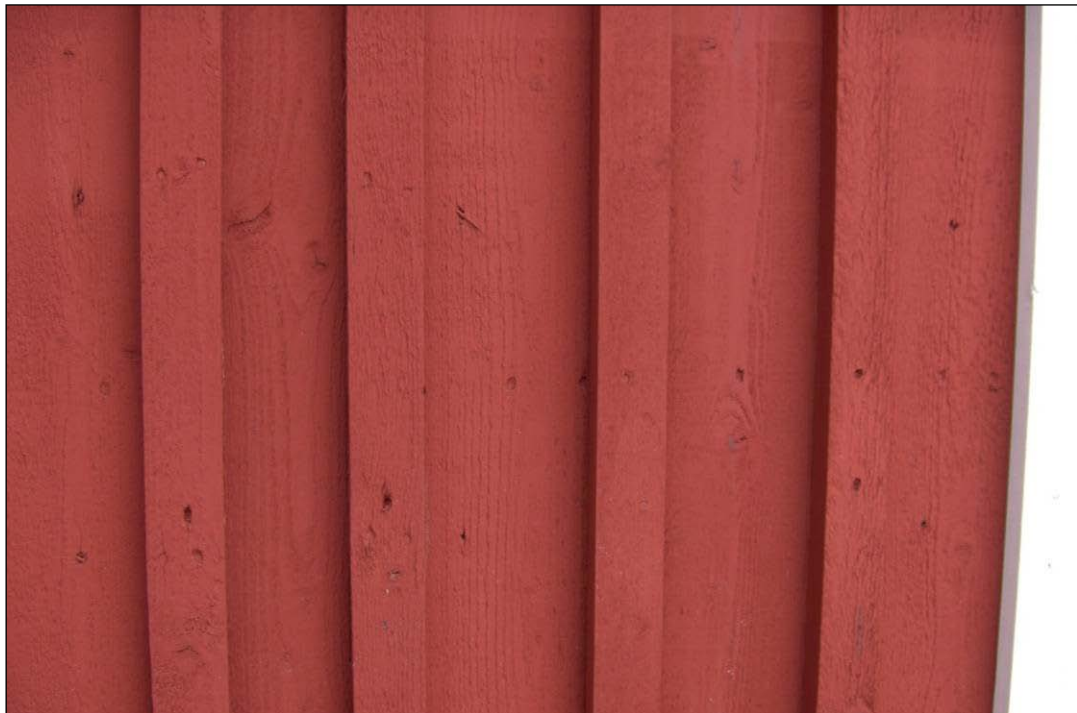
Figur 15 Spikrader på olika höjd i olika stående panelbrädor syns tydligt om spikhålen syns.

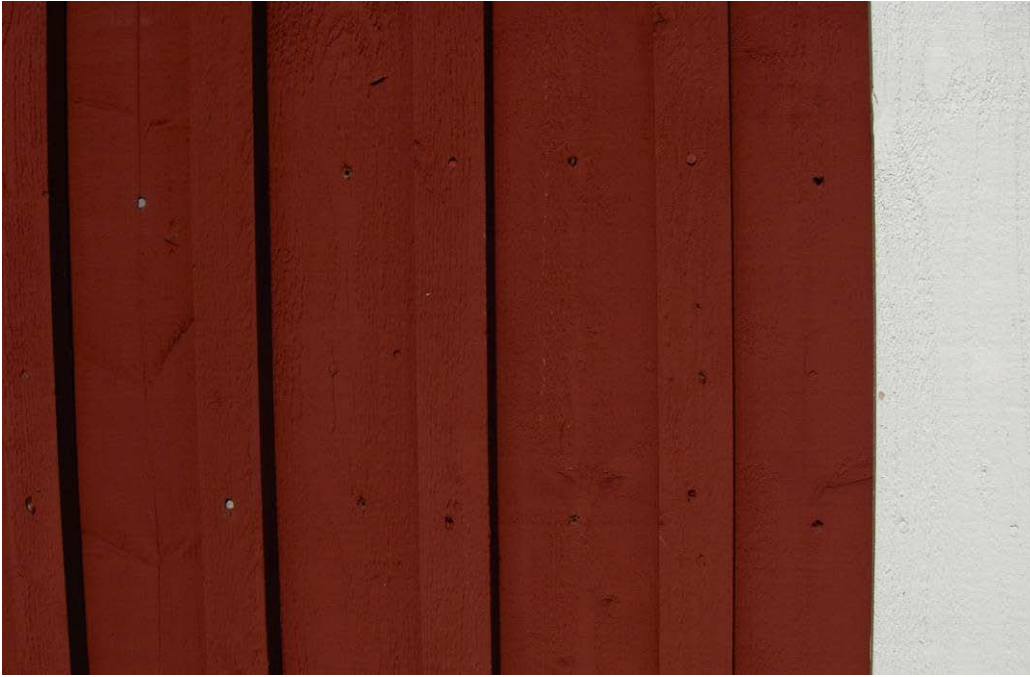
Figur 18 Spikhål med högst varierande utseende.

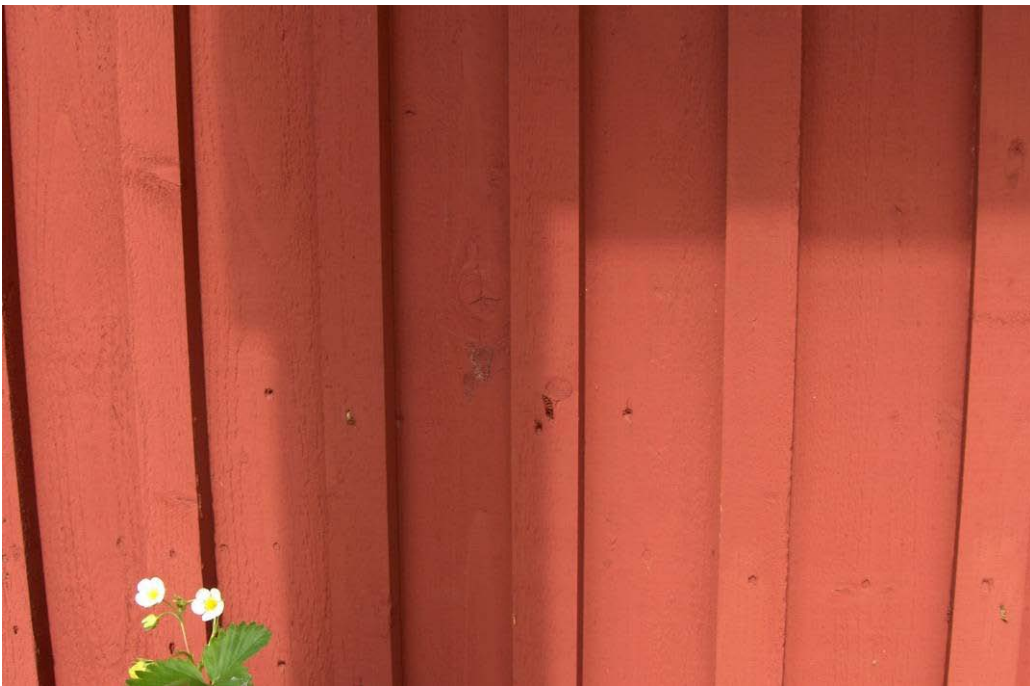
Figur 19 Några få, djupa spikhål i en lokal grupp, ocentriska och dubbla i en locklist.

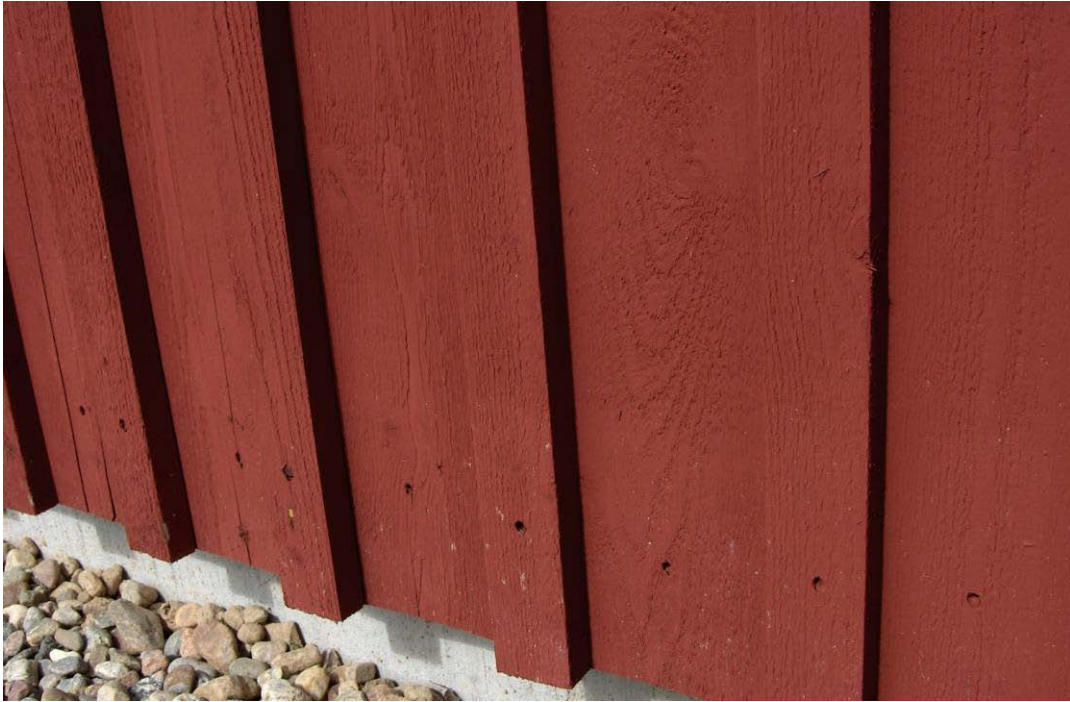
Figur 20 Mycket djupa spikhål en bit från nedre paneländar; två bottenbrädor ändå spruckna.

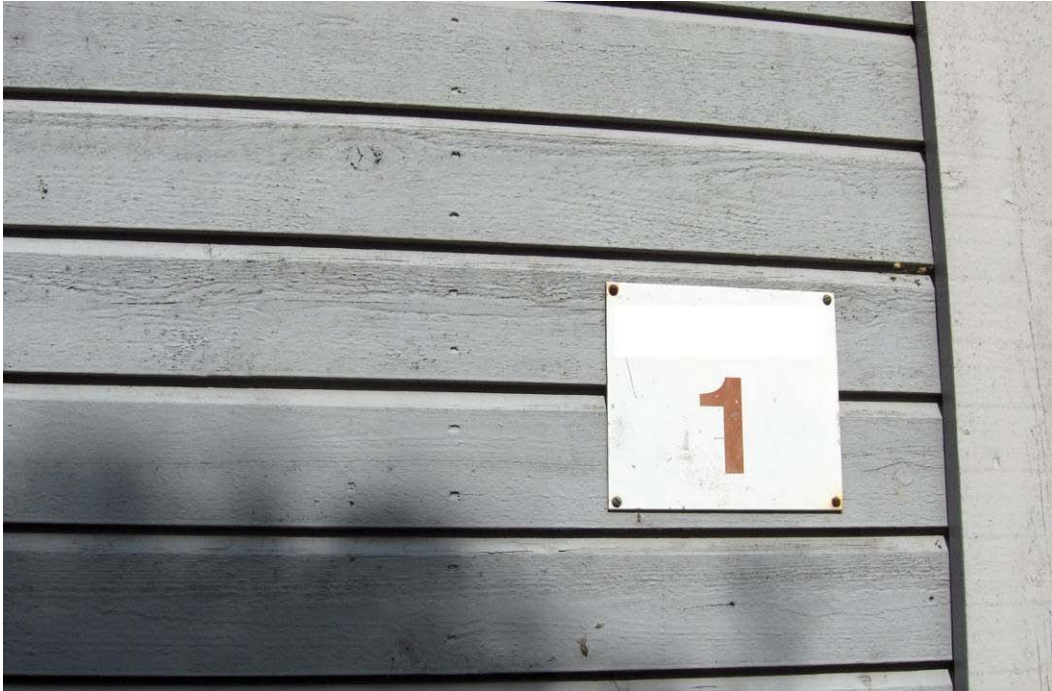
Figur 21 Djupa spikhål exakt i lod på horisontella panelbrädor. Avstånd till ovankant varierar dock, vilket syns tydligt.

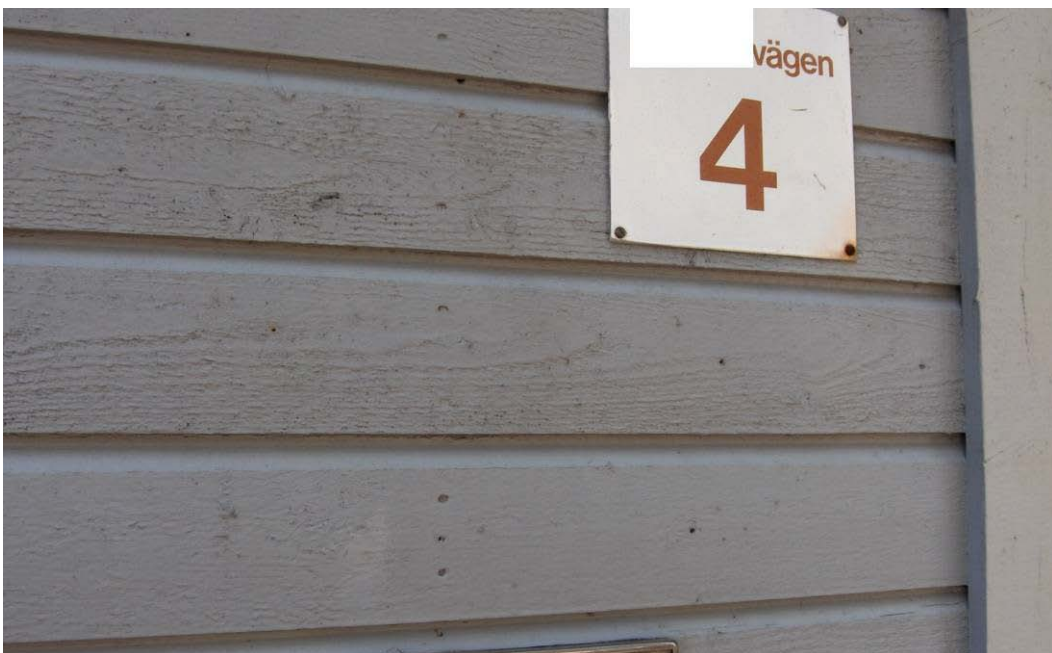
Figur 22 Liknande vertikal spikrad där några spik sitter i liv med panelytan, vilket förstärker intrycket av de djupa spikhålen.

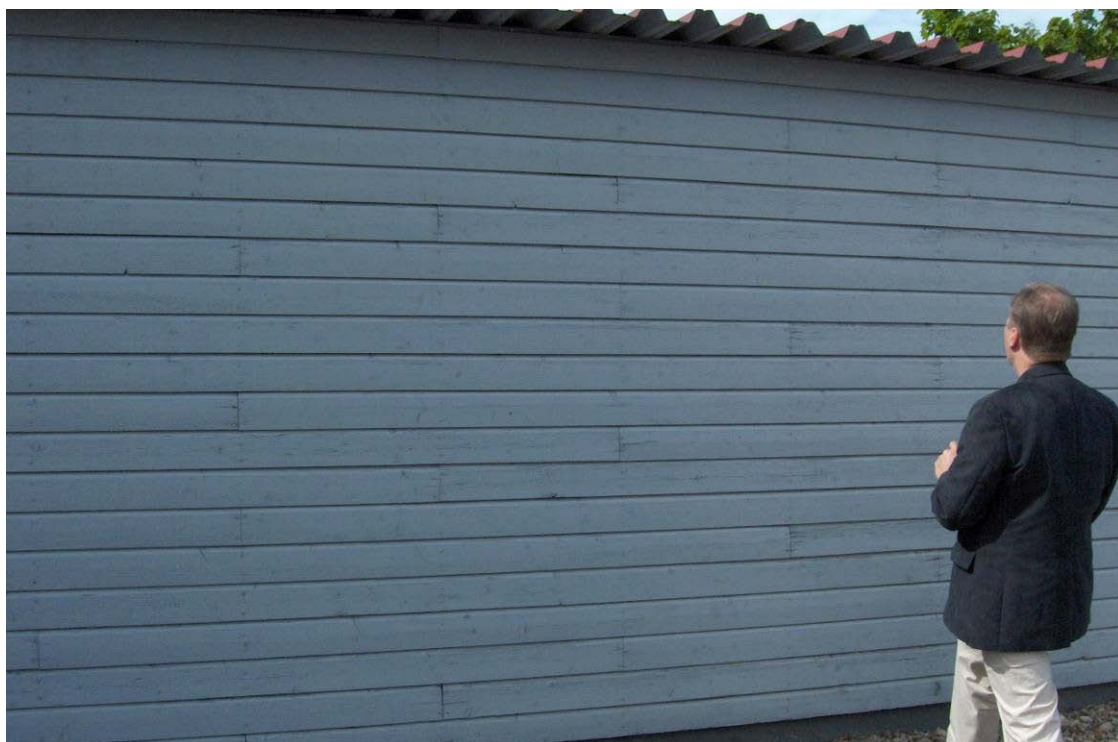
Figur 23 Vertikala spikrader med skarvar på smal läkt eller regel där spiken är så nära paneländarna att dessa spruckit. Skråspikning gör att vissa spikhål syns tydligare.

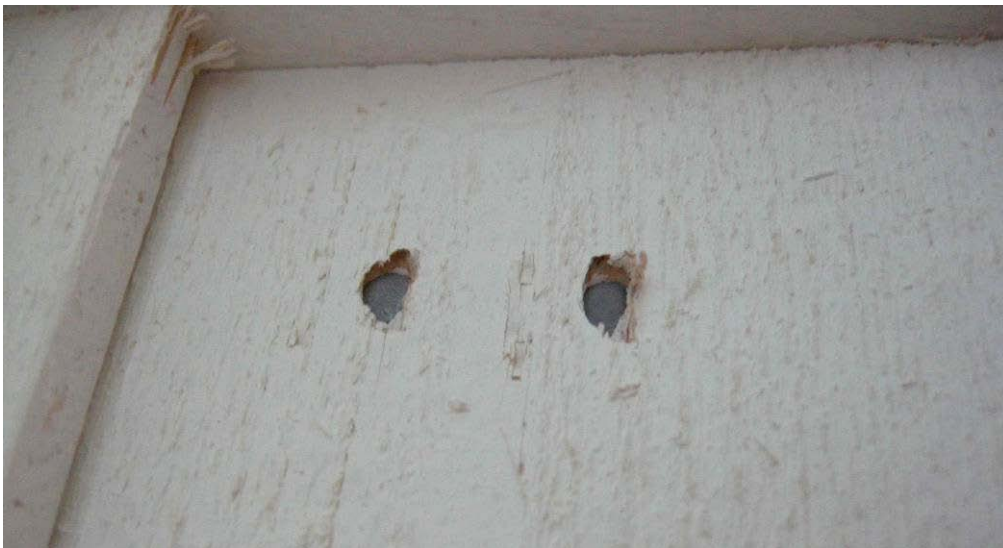
Figur 24 Djupa spikhål före färdigstrykning där det syns tydligt hur ändträ blottats i spikhålen.

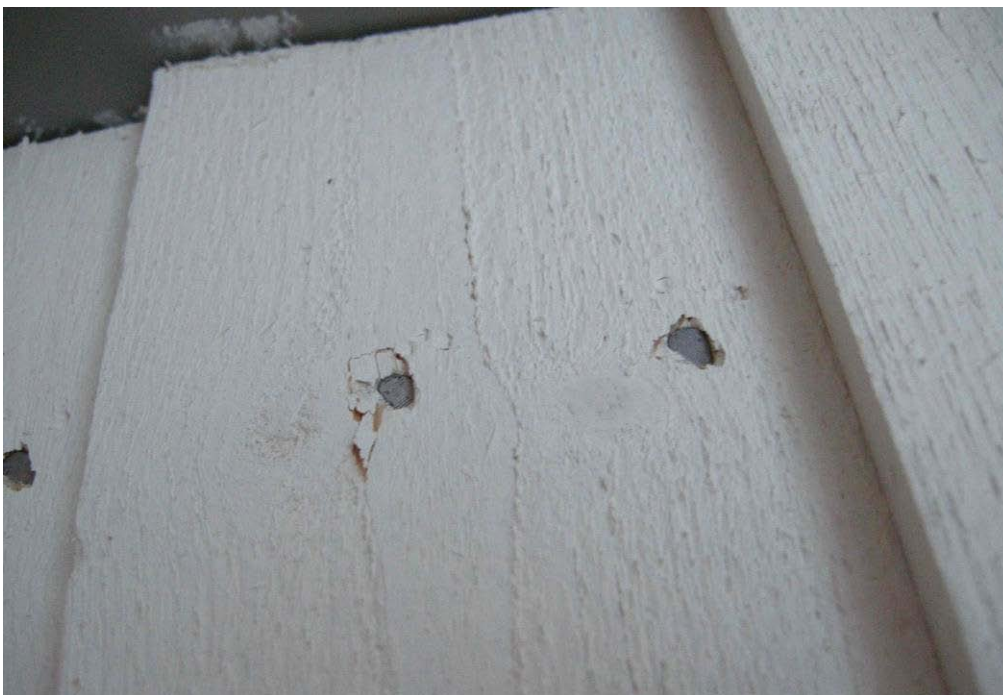
Figur 25 Djup spikning där intilliggande panyta skadats intill kvistar.

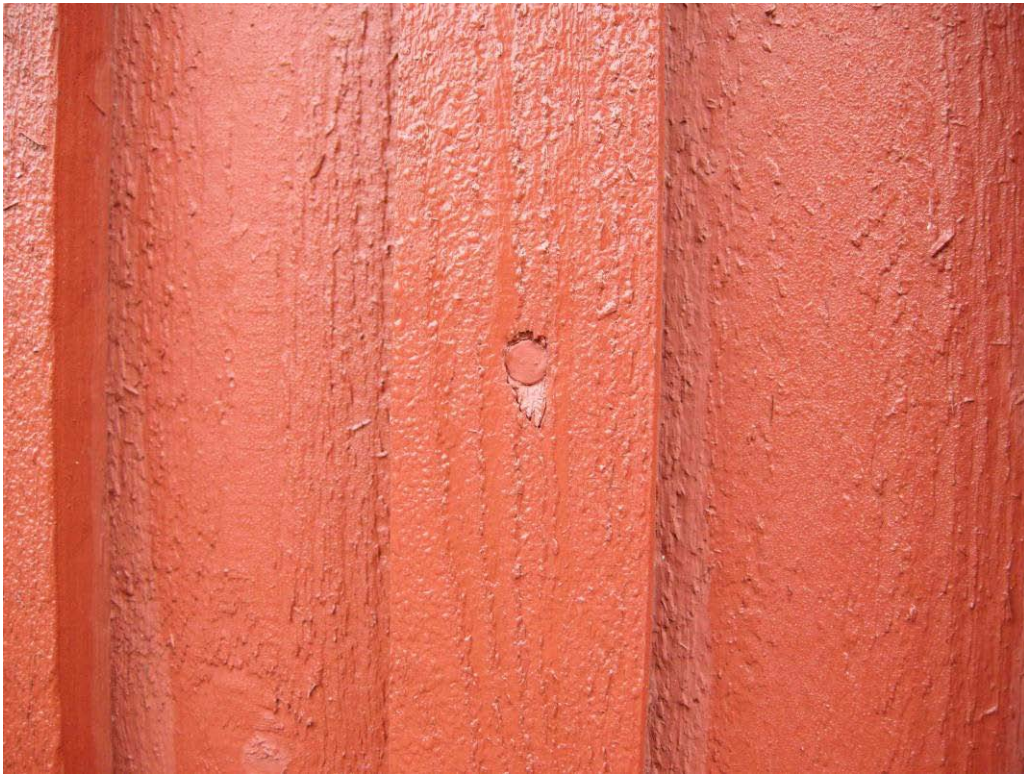
Figur 26 Grunt spikhål, men tydlig skada på panytan.

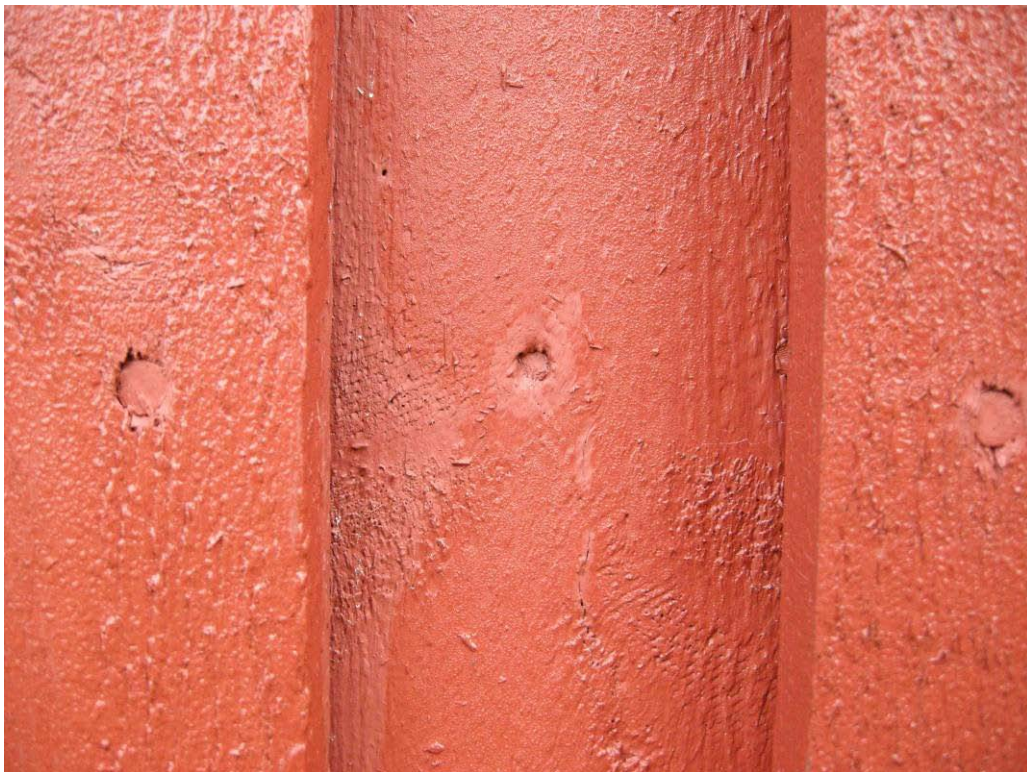
Figur 27 Försök till bättring av ytbehandlingen kring spikhål. Svårt att få samma nyans.

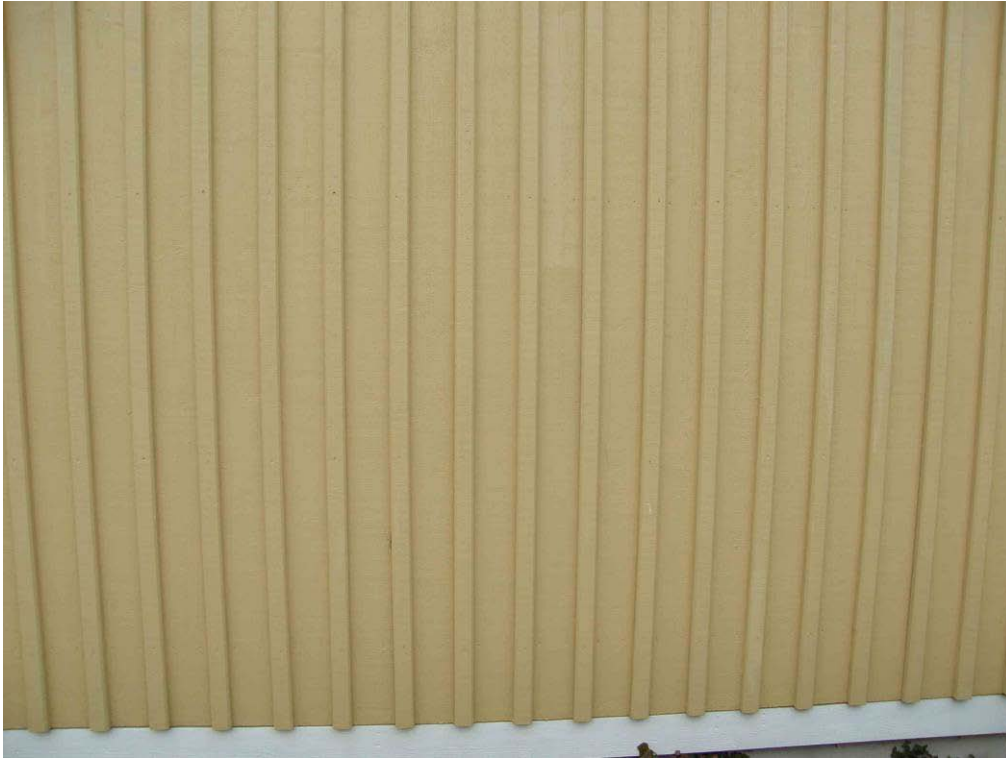
Figur 30 Ljus fasad med djupa spikhål, på lite avstånd. Då syns spikhålen knappt.

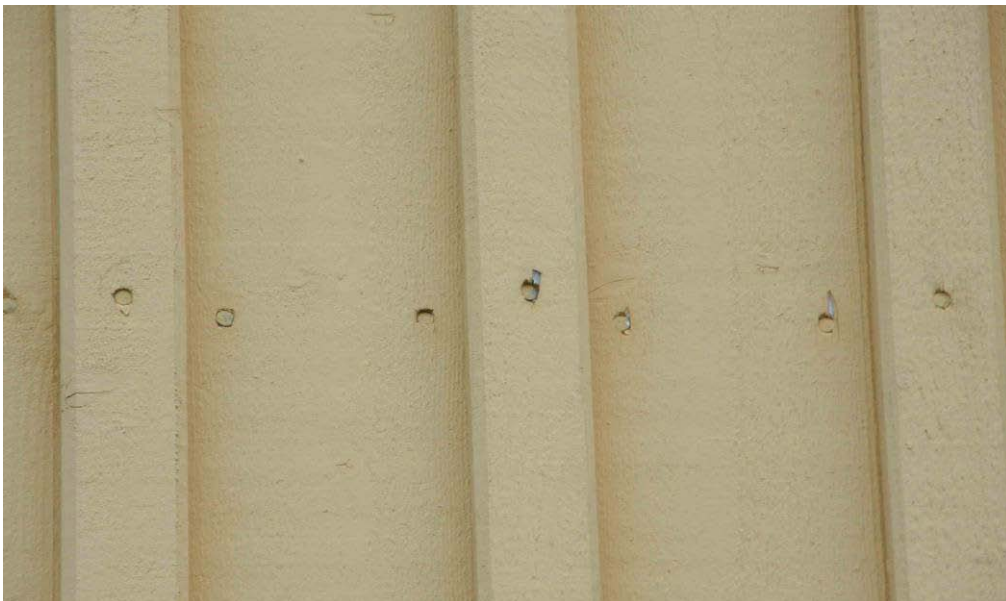
Figur 31 Närbild av fasaden i figur 30 med varierande djup hos spikhålen. Flisor har lossnat från ett par av spikhålen.

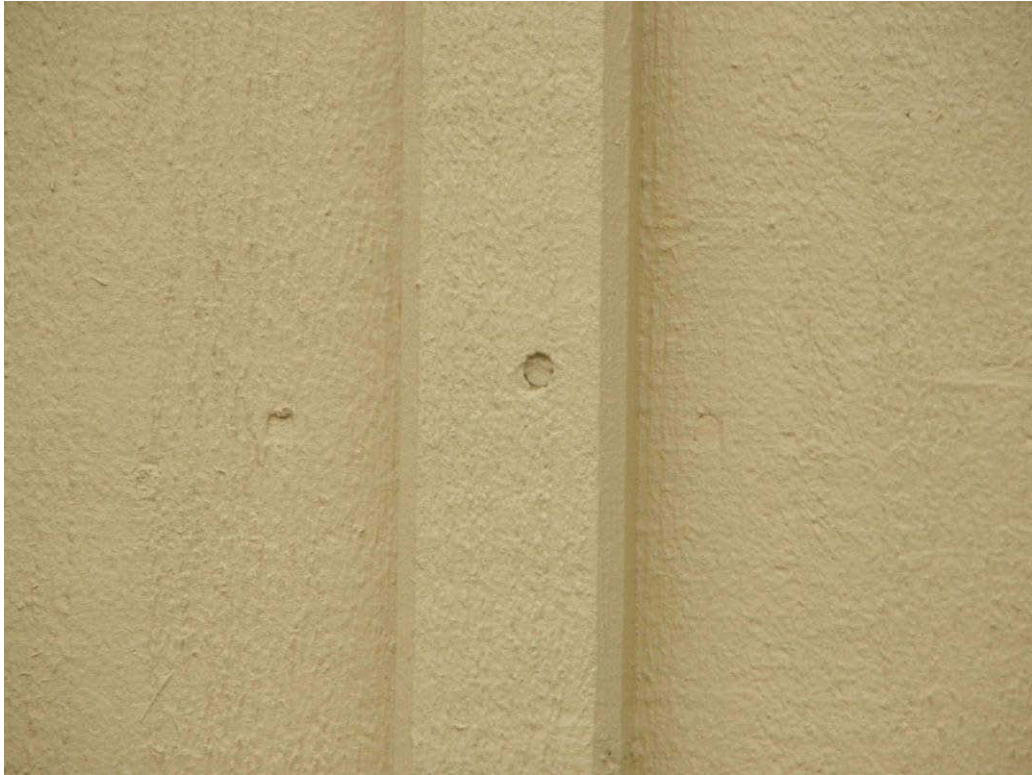
Figur 32 Grunt spikhål, ocentriskt på locklist med fasade kanter. Intelligande spik i bottenbrädorna syns knappt.

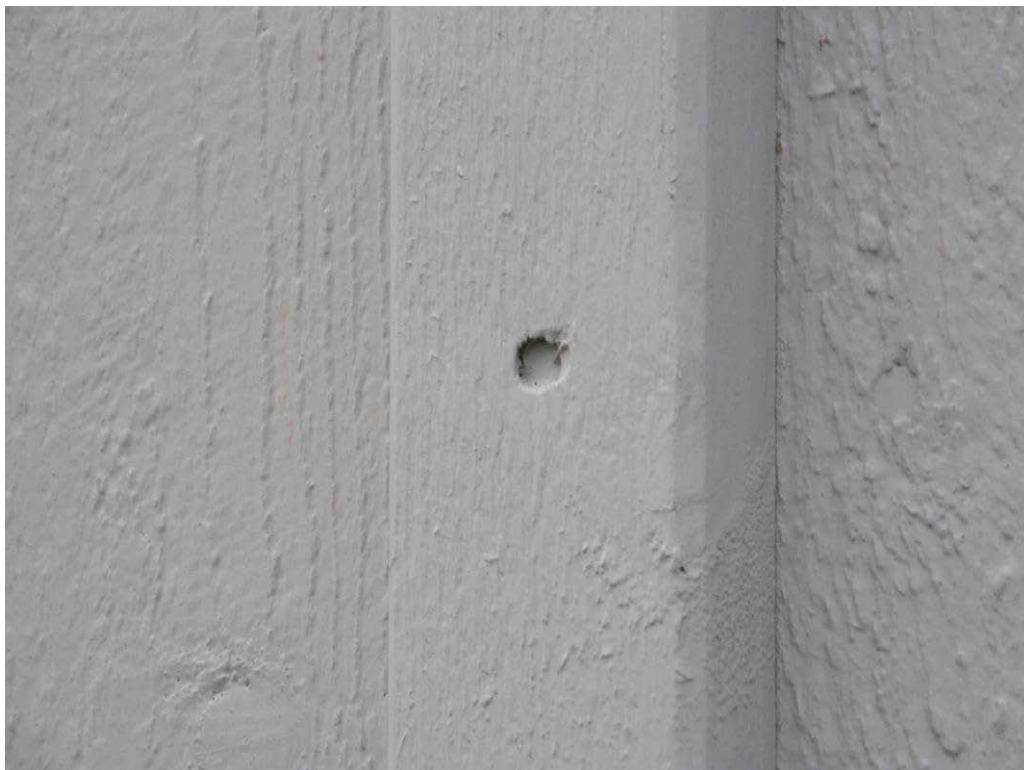
Figur 33 Djupt spikhål där spikskallen ändå fått ett färgskikt.

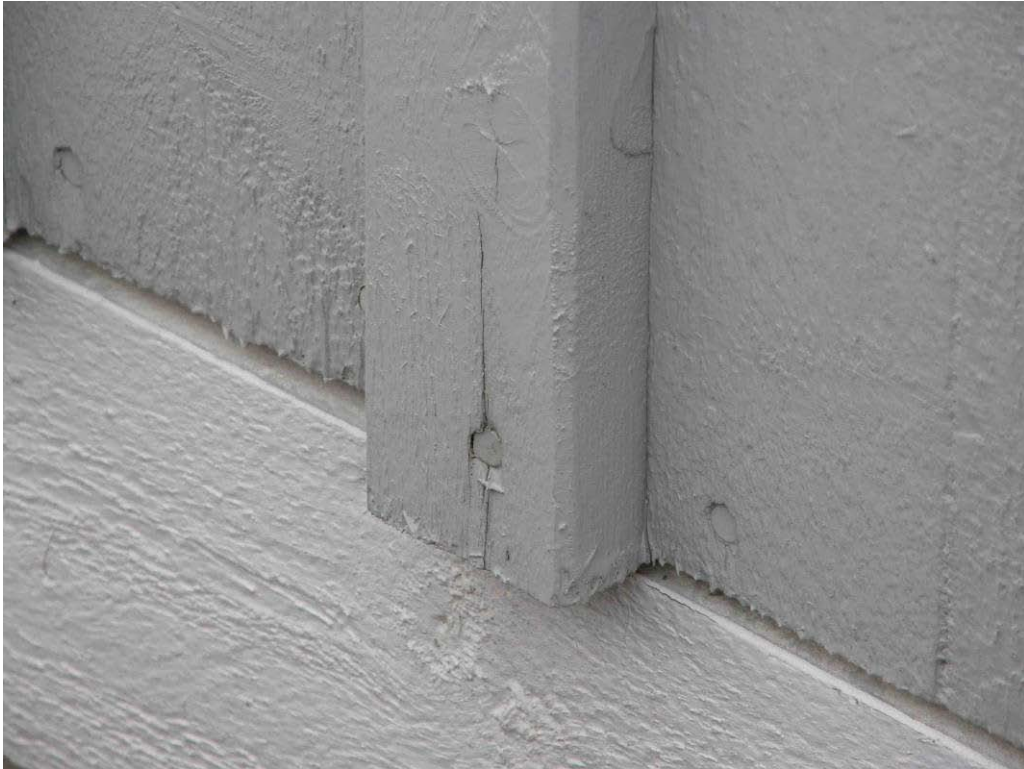
Figur 34 Grunda spikhål, men mycket nära panel- och liständar, vilket gett en spricka i ett fall.

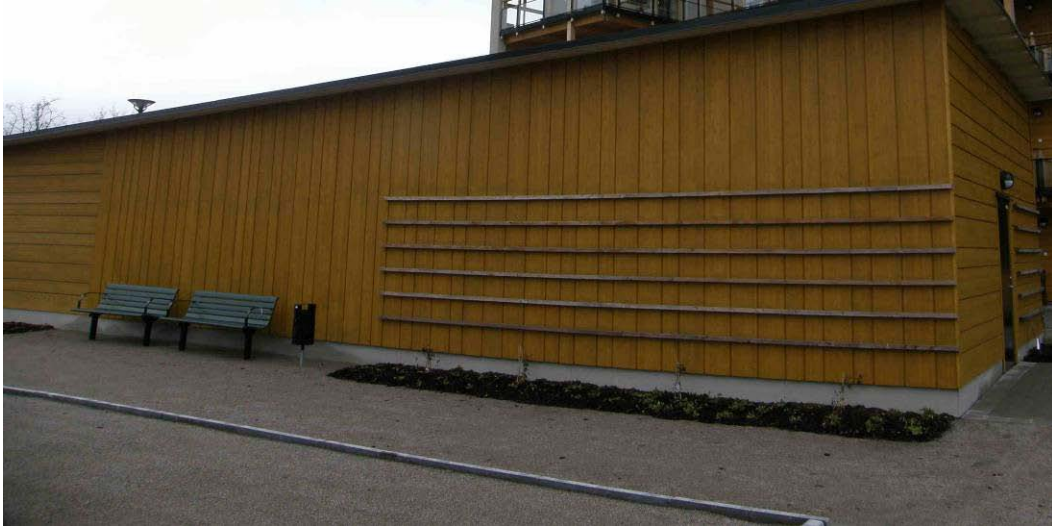
Figur 35 Liggande och stående panel på samma fasad. Djupa spikhål syns knappt på detta avstånd.

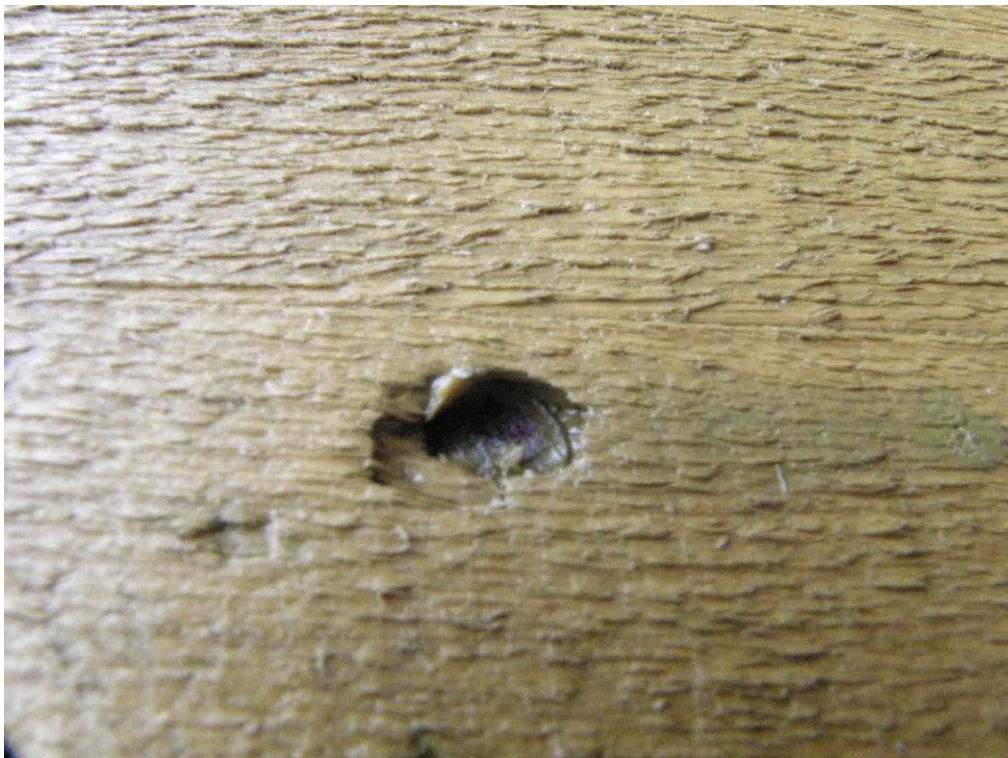
Figur 36 Ett djupt spikhål i liggande panel med skador på panelytan.

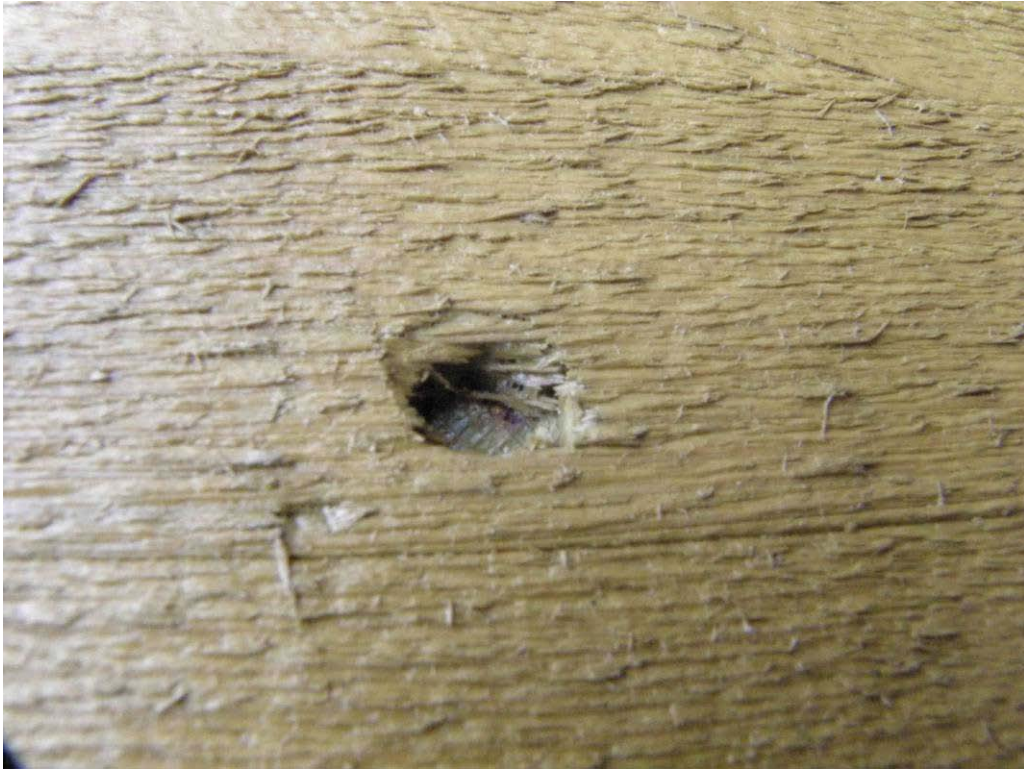
Figur 37 Mycket djupt spikhål med träfibrer delvis täckande hålet.

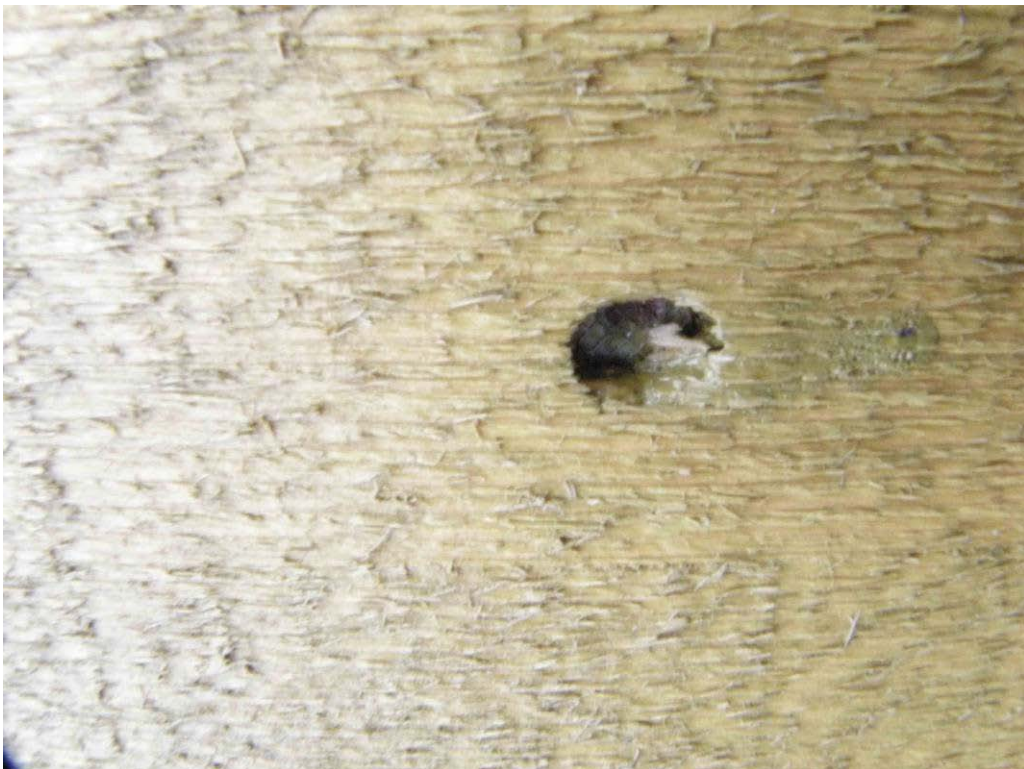
Figur 38 Mycket djupt spikhål i liggande panel.

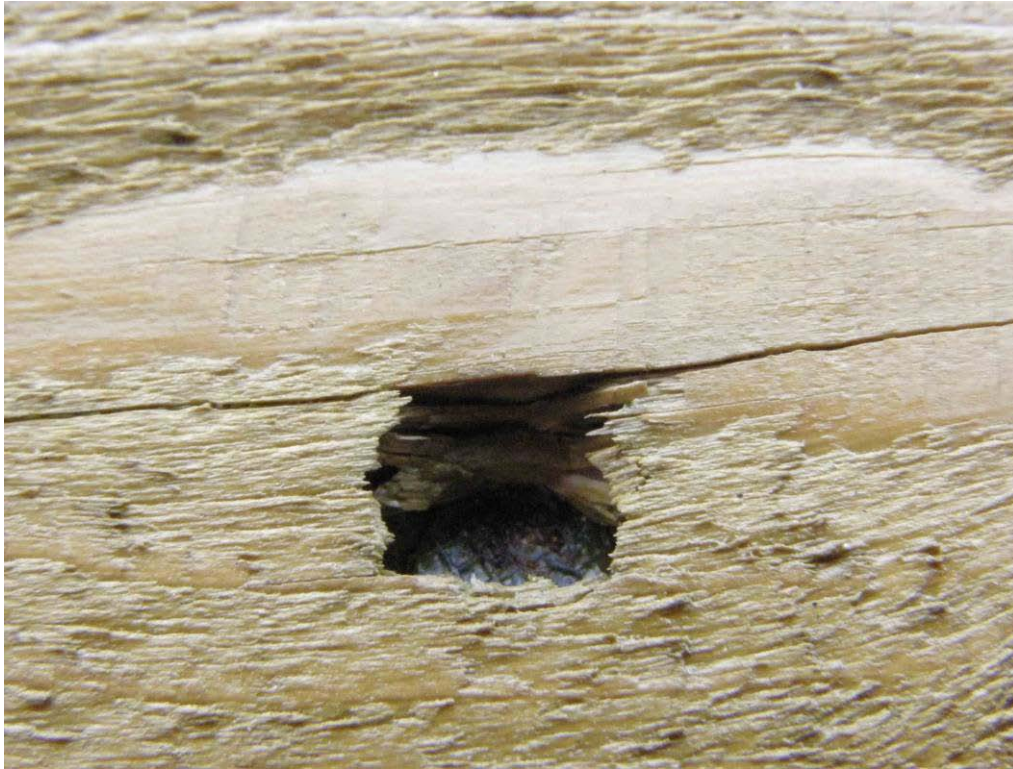
Figur 39 Mycket djupt spikhål intill en spricka som förstorat skadan i virket.

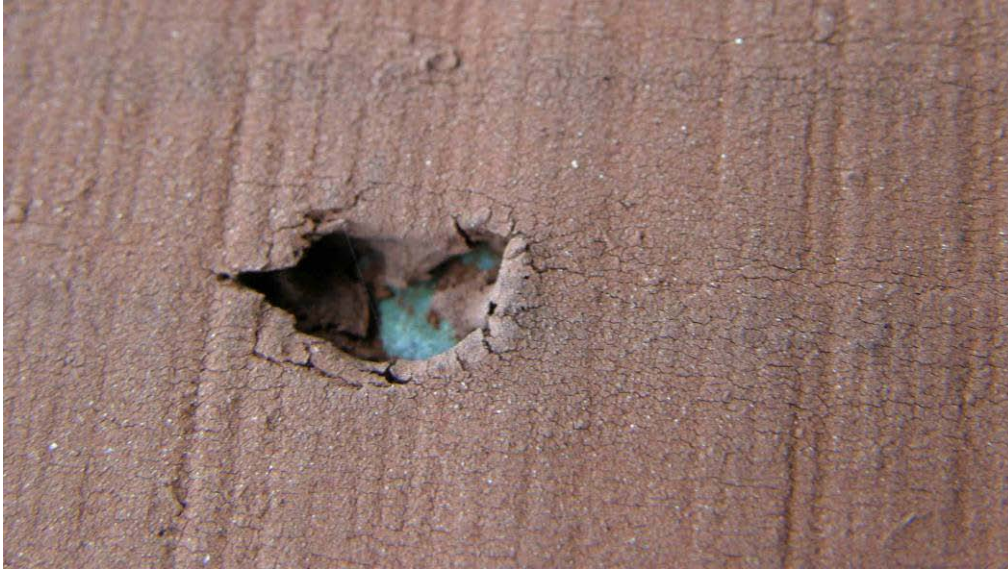
Figur 40 Mycket djupt spikhål med egendomliga skador i färgskiktet

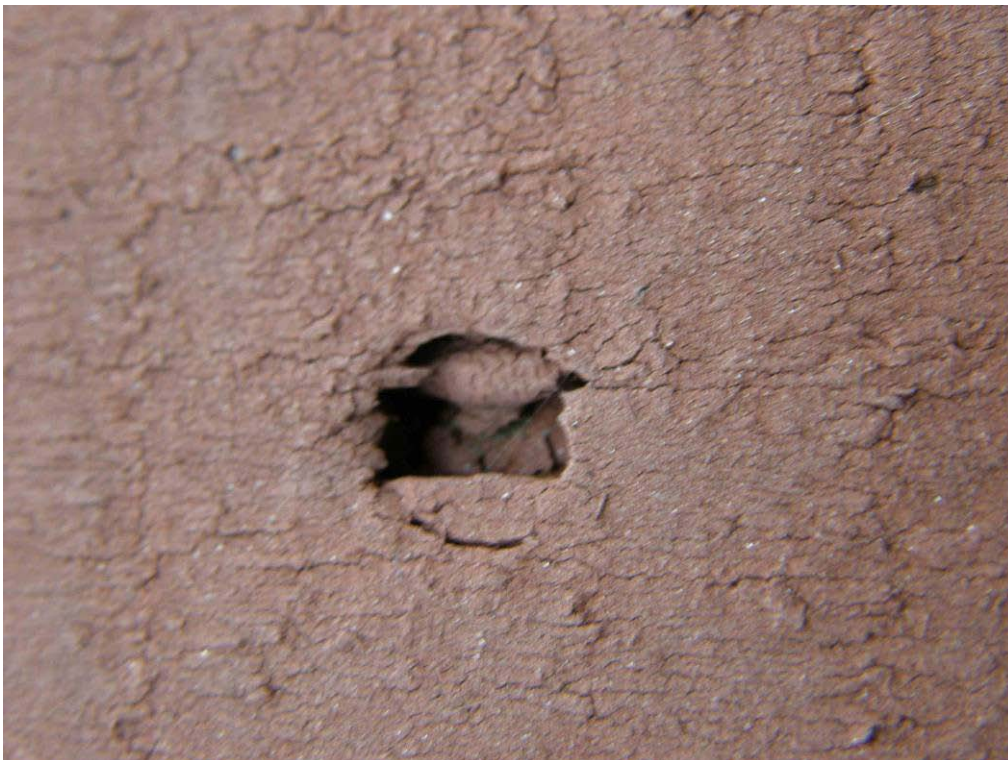
Figur 41 Mycket djupt spikhål med flagor av färg som delvis täcker hålet och förstärker djupintrycket.
