Djupt inslagna fasadspikar : risk för fuktskador? - inventering av skadeexempel

DJUPT INSLAGNA FASADSPIKAR – RISK FÖR FUKTSKADOR?

Inventering av skadeexempel

Lars-Olof Nilsson

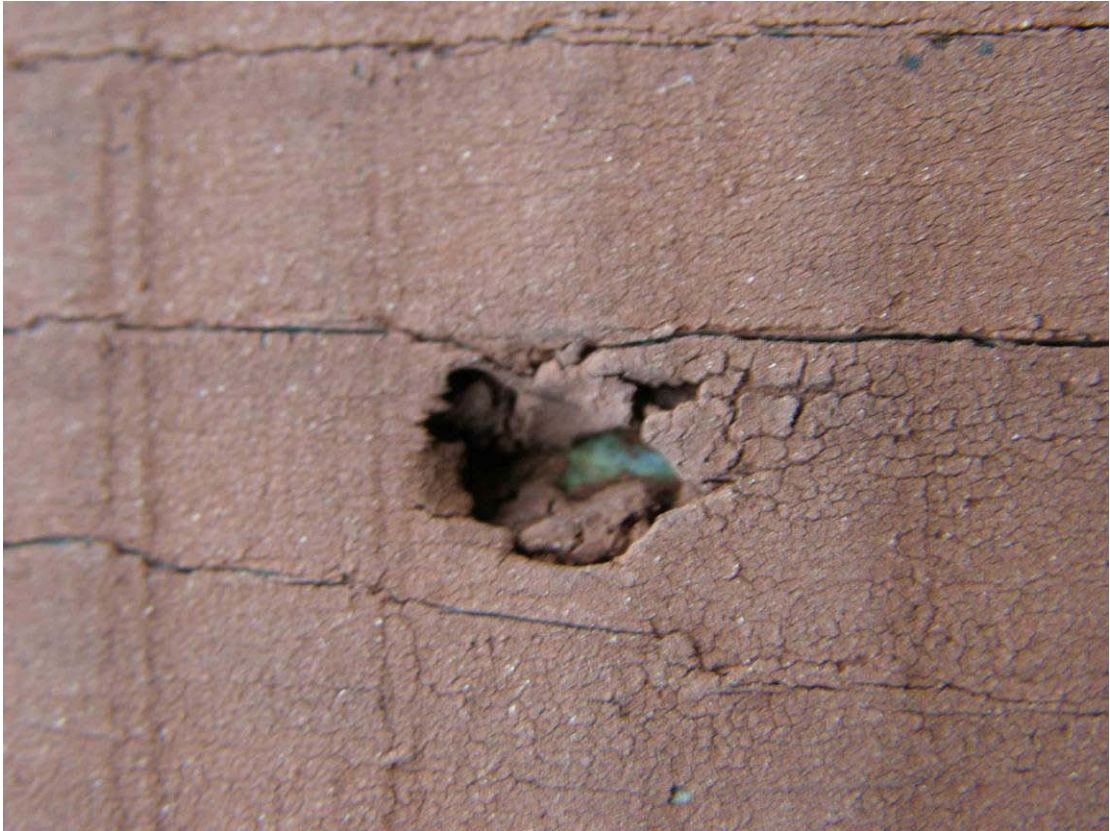
Figur 42 Mycket djupt spikhål med färgrester nere i hålet.
