## En studie av vindsbränder utifrån statistik och brandutredningar

Johansson, N., & Van Hees, P. (2010). *En studie av vindsbränder utifrån statistik och brandutredningar*. (LUTVDG/TVBB--3152--SE; Vol. 3152). Department of Fire Safety Engineering and Systems Safety, Lund University.

En studie av vindsbränder utifrån statistik och brandutredningar  
A study of attic fire with the uses of statistics and fire investigations

**Report 3152**  
**ISSN: 1402-3504**  
**ISRN: LUTVDG/TVBB--3152--SE**

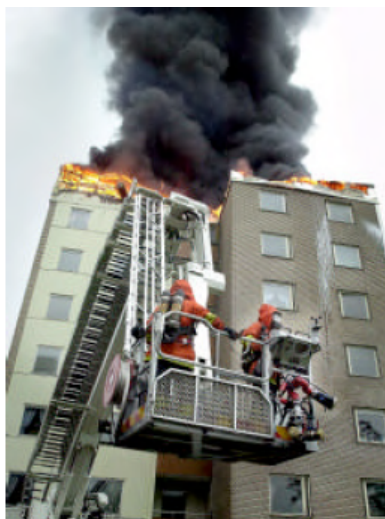
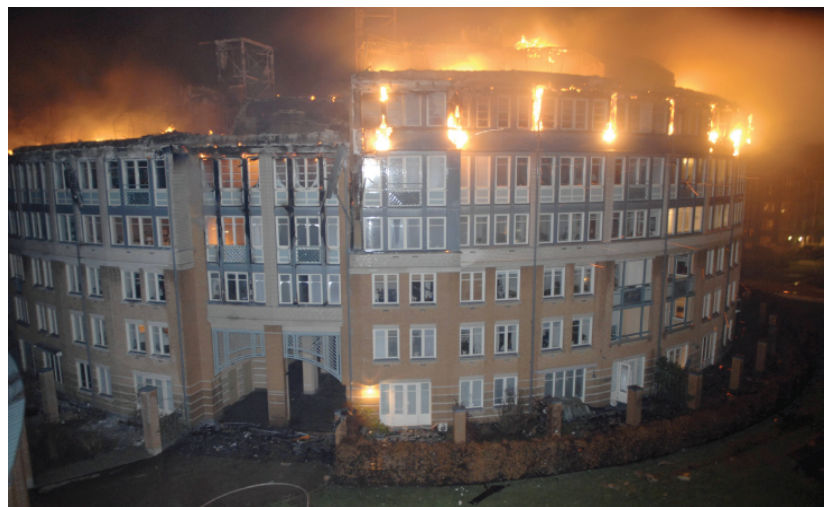
**Bild 1: Två vindsbränder. T.v. en anlagd brand på vinden (hämtad från RIB med tillåtelse från Lundberg (2010)). T.h. en brand som spridits från en lägenhet till vinden (används med tillåtelse från Nilsson (2010)).**
