Report 3096

Djupanalys av tre storbränder

This report presents an analysis of three major fires in Sweden. Two of the fires concerns the industry and the third is a fire in a assembly hall.

4.1 Linköping 20/9 1996

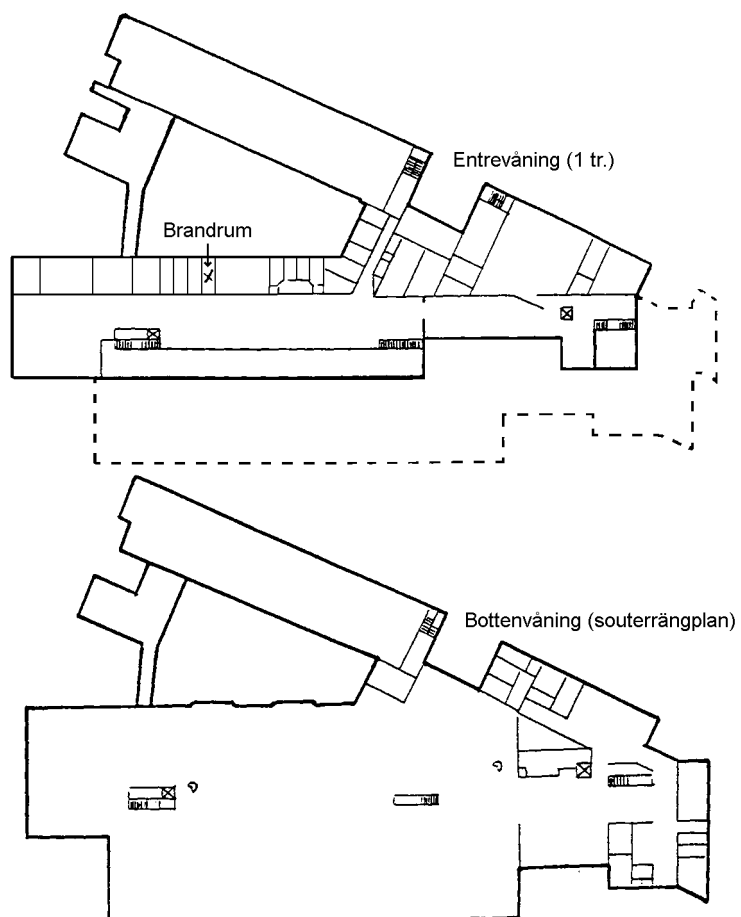
Konstruktionen består av pelardäck med slakarmerade betongpelare och bjälklag av platsgjuten betong (250 mm, klass 1). Ytterväggarna består av tegelmur. [4]

Källarplanets bokmagasin är avskilt i klass EI60 och dess handskriftsmagasin i klass EI120. Bibliotekshallen med angränsande kontorsrum m.m. är en stor brandcell över två våningar. Kontorsbyggnaden är avskild i klass E30. [1]

Figur G. Planskiss över bibliotekets två våningar [4].

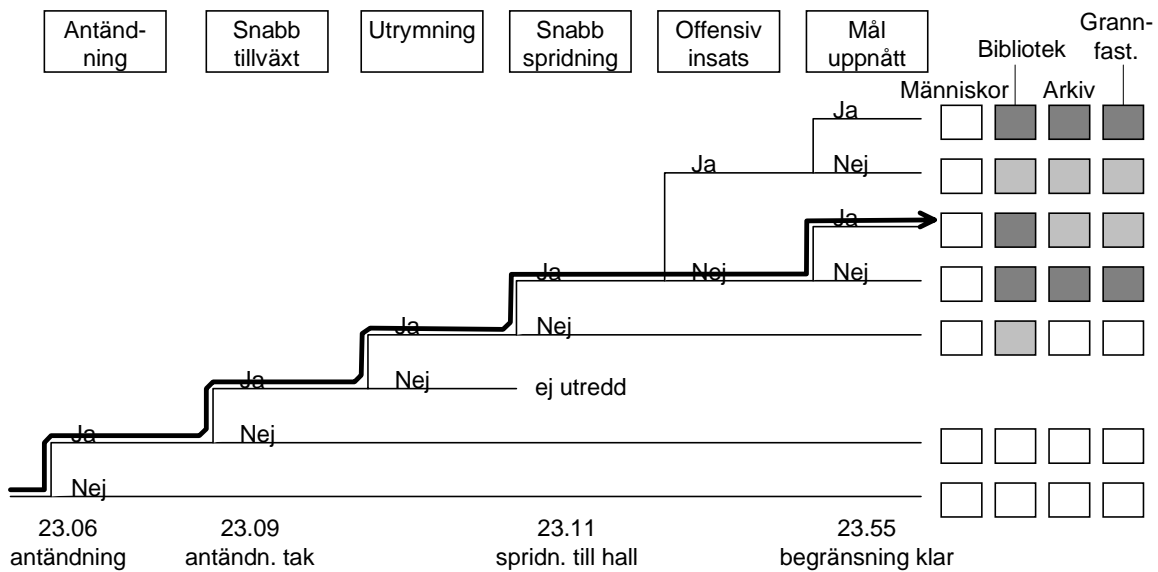
Händelseförloppet kan sammanfattas som i figur h, där pilen anger det faktiska förloppet. Den första av de nyckelhändelser som ingår i figuren, är antändning. Ett bibliotek innehåller alltid brännbart material. Därför blir detta en fråga om att undanröja tändkällor. Då branden var anlagd, handlar det om byggnadens säkerhetsskydd: tillträde, bevakning, m.m.

Nästa kritiska länk i händelsekedjan blir den snabba brandtillväxten. Denna bygger dels på att fåtöljen gav en snabb brand, och att innertaket i kontorsrummet var brännbart. Dels blev branden intensiv, dels förhindrades de första släckförsök som gjordes.

Figur H. Händelsesträd som visar tänkbara förlopp vid biblioteksbranden.

Den snabba brandspridningen från kontorsrummet till bibliotekshallen blir nästa nyckelhändelse. Att branden spred sig berodde på flera orsaker. Dels förblev dörren öppen efter det sista försöket till släckinsats. Dels bestod innertaket i både kontoret och bibliotekshallen av brännbart material. De två utrymmena var inte brandtekniskt avskilda och det rör sig alltså fortfarande om brandspridning inom brandcellen.

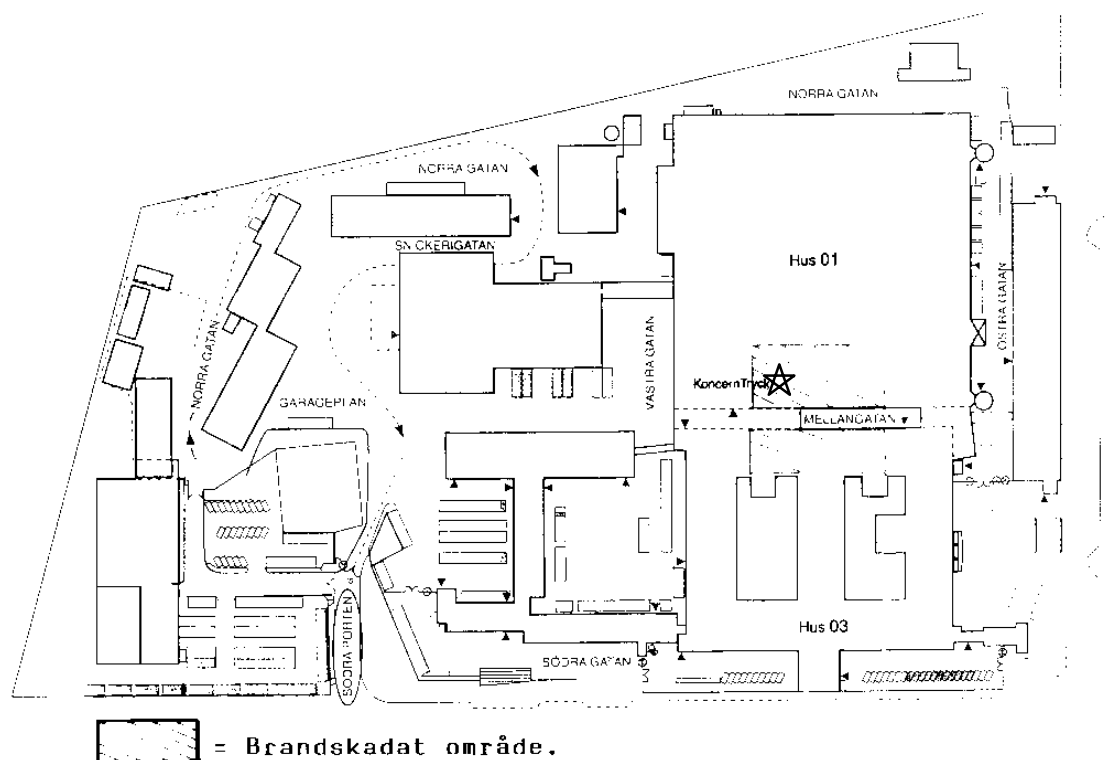
Figur 1. Skiss över fabriksområdet. Branden startade ungefär vid stjärnan i det som betecknas Koncertryck, i hus 01 [12].

Den byggnadstekniska separationen mellan olika byggnadsdelar visade sig vara otillräcklig. Brandrummet var inte brandtekniskt avskilt från resten av hus 01, men då räddningstjänstens insats gjordes denna väg, hindrades brandspridning åt det hållet. Mot byggnad 03 borde ha funnits en fullgod brandcellsgräns, då kontoren där utgör en helt annan verksamhet. Branden spred sig till denna byggnad via en ventilationskanal i plast och ett fönster redan efter drygt en halv timme.

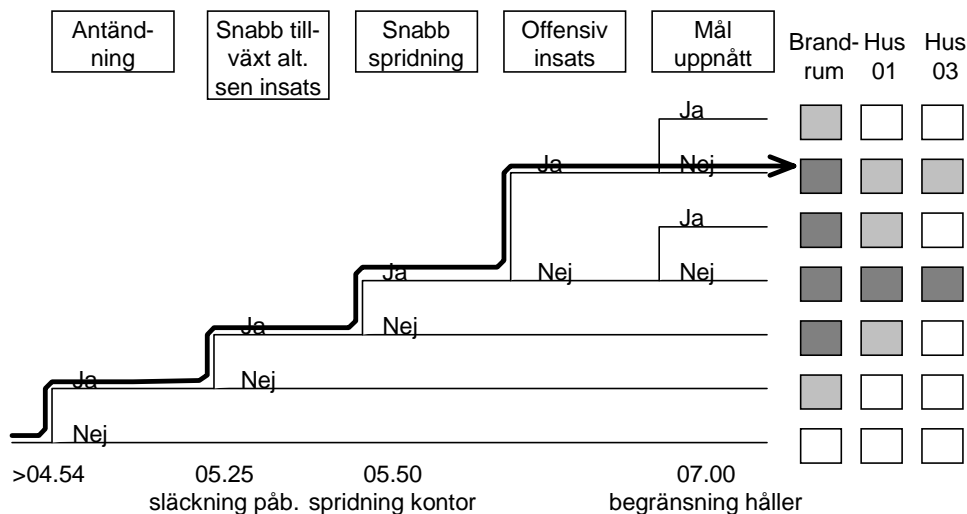
Händelseförloppet vid Stockholmsbranden kan illustreras som i figur j. Antändning är den första punkten, som skulle kunnat undvikits med rätt utrustning som såg till att doppvärmaren inte skulle kunna slå till om nivåvakten var ur funktion.

Figur J. Förenklat händelseträd. Notera att fortsatt spridning i byggnadskomplexet (hus 01 och 03) inte finns med.

Snabb tillväxt eller sen insats är den andra kritiska faktorn. I det här fallet spred sig branden inte särskilt snabbt. Däremot blev insatsen sen på grund av svårigheter att orientera sig och på grund av den tekniska utformningen av brandlarmssystemet. Om det i larmutropet hade angivits lämplig inträngningsväg, hade insatstiden kunnat göras avsevärt kortare.

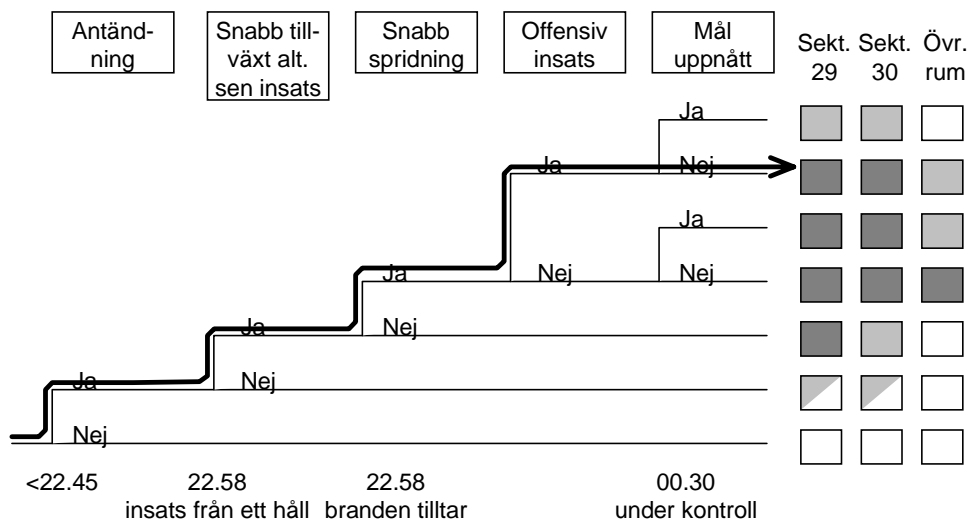
Händelseförloppet och de olika möjliga utfallen skulle kunna beskrivas ungefär som i figur 1. Först kommer antändning och sen insats i förhållande till brandens spridningshastighet. Eftersom det är oklart hur branden startade, är det osäkert hur lång tid det tog innan branden upptäcktes av det automatiska brandlarmet. Klart är att när räddningstjänsten är på plats, 7 minuter senare, hade spridning redan skett så att det brann både i sektion 29 och 30.

Räddningstjänsten valde en offensiv insats med flera rökdykargrupper med till uppgift att angripa branden. Det är dock oklart var rökdykarinsatserna gjordes. Förmodligen gjordes släckinsats inledningsvis endast i en av de två sektioner där det brann. I insatsens inledningskede fanns inte kunskap om vattenposternas placering, vilket resulterade i vattenbrist. Detta gjorde att målet inte nåddes förrän i ett relativt sent skede av branden och då hade hela byggnaden redan blivit rökskadad.

Figur 1. Händelsesträd för Västeråsbranden
