Byggnadsmaterialforskning vid LTH : Del 3. Praktikfall

Bergström, Sven Gabriel

Published in:
Cement & Betong

1972

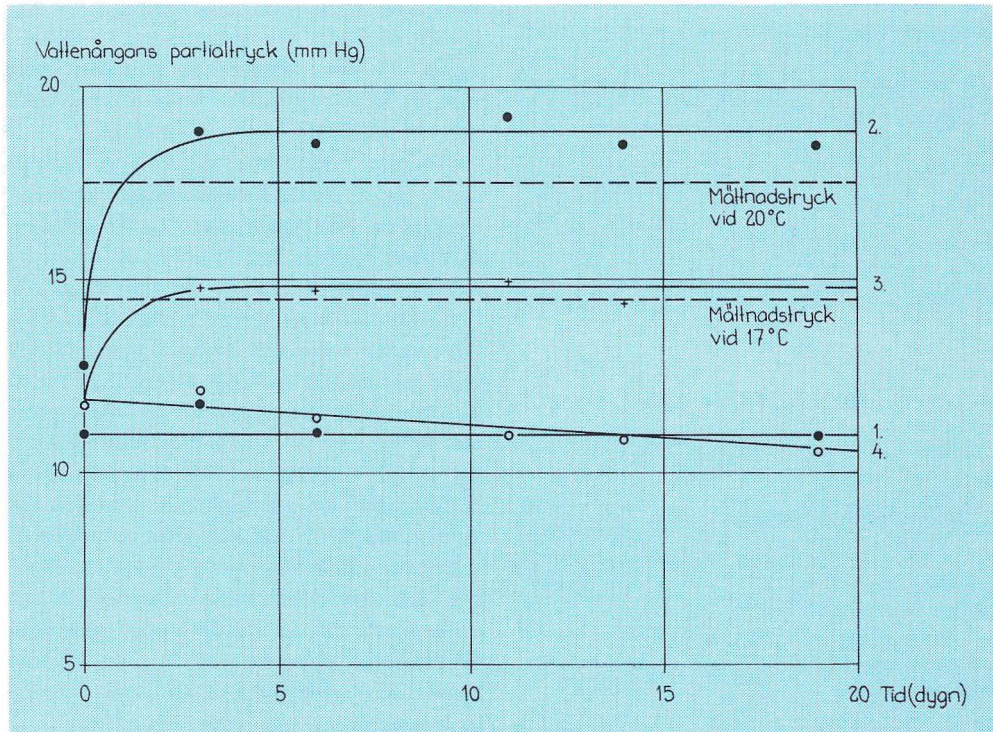
Fig. 8. Partialtryck under kupa placerad på det gamla betonggolvet i fig. 7. Kondensation uppstår vid temperatur 20°C i mätpunkt 2 och 17°C i mätpunkt 3.

Undersökningen utfördes med kupa [1]. De i kupan registrerade partialtrycken i fyra olika mätpunkter framgår av fig. 8. I punkt 2 är partialtrycket högre än mättnadstrycket vid 20°C, i punkt 3 högre än mättnadstrycket vid 17°C. Detta innebär att kondensation skulle uppstå om golvtemperaturen sjönk till 20°C i punkt 2 och till 17°C i punkt 3.

Resultat. Konstruktionen kan inte tillstyrkas, när träfiberskivorna kommer att bli instängda i mycket fuktig miljö med relativ fuktighet uppemot 100 % i de svåraste lägena. Man riskerar bl.a. att skivorna sväller och reser sig vid fogar ute på fält.

Golvet utfördes emellertid, och de förut-
sedda skadorna har uppstått.

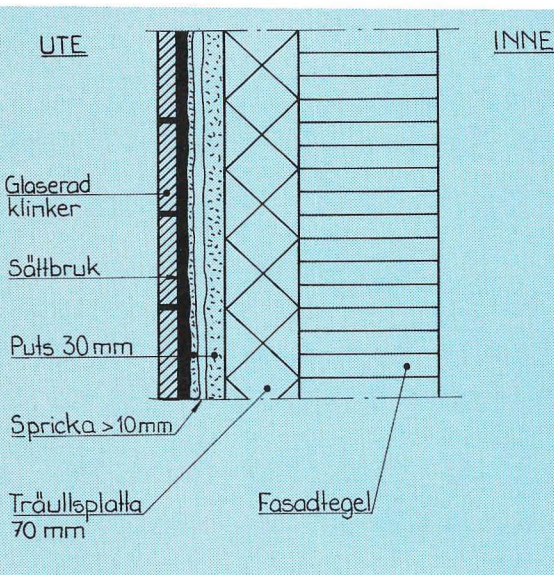
Fig. 22. Principskiss över sprickans läge.

Problem. Klinkerplattorna hade antingen fallit ned över stora delar av väggytorna eller var skilda från väggen med spricka i putsbruket (fig. 22). Brottet i putsbruket hade skett i anslutning till sättbruket. I några fall löpte horisontella sprickor i fogarna mellan klinkerplattorna (fig 23).
