VATTENAVVISANDE IMPREGNERING

Fullskaleförsök 1992-2002

Slutrapport

Kenneth Sandin

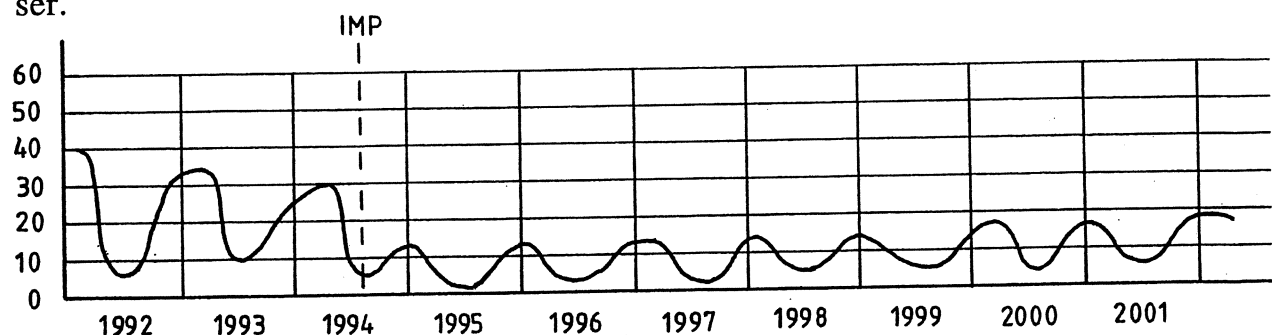
FIGUR 8. Mätresultat i mätpunkt 37 på västfasad. Fogar reparerade innan impregnering.

Resultaten måste tolkas från förutsättningarna vid impregneringen. Vid 4 av mätpunkterna åtgärdades inte de dåliga fogarna innan impregneringen. I vissa av dessa mätpunkter märks ingen markant sänkning av fukttillståndet efter impregneringen. I alla mätpunkter där fogarna åtgärdades innan impregneringen har murverket blivit helt torrt efter impregneringen.

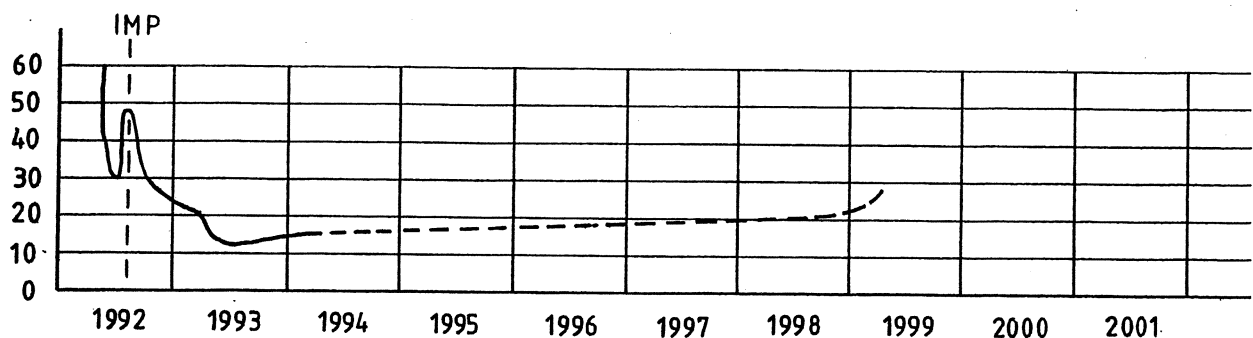
FIGUR 10. Mätresultat i den yttre muren i mätpunkt 11.

Även fuktmätningarna visar en viss ökning av fukttillståndet efter 1998 i vissa mätpunkter. I en mätpunkt på utsidan är fukttillståndet 1999 lika högt som innan impregneringen. I flertalet mätpunkter är dock fukttillståndet fortfarande lågt.

I figur 10-11 redovisas mätresultaten från en utvändig (mätpunkt 11) och en invändig (mätpunkt 34 där läckage förekom) mätpunkt. Andra mätpunkter visade omvänt resultat, d v s den yttre mätpunkten fick ett väsentligt högre fukttillstånd medan den inre mätpunkten förblev helt torr.
