LARS-OLOF NILSSON

FUKTUTTRÄNGNING I SUTERRÄNGHUS
- FÄLTMÄTNINGAR I ETT SKADEFALL

RAPPORT TVBM-7003
LUND 1981

FUKTUTTRÄNGNING I SUTERRÄNGHUS, SVAMPSTIGEN, ARVIKA

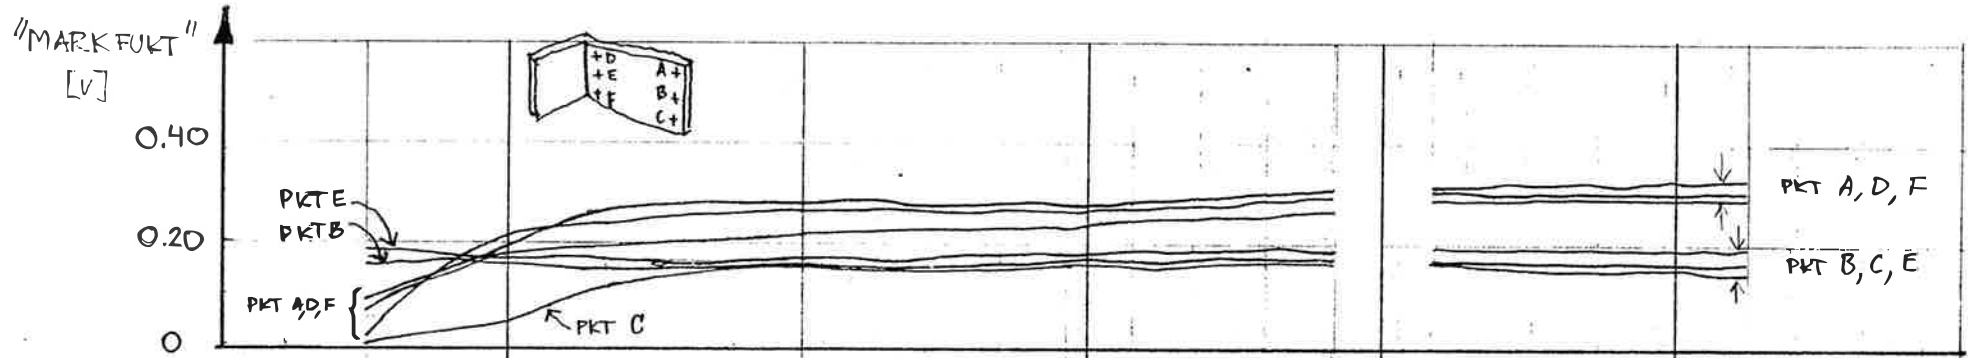
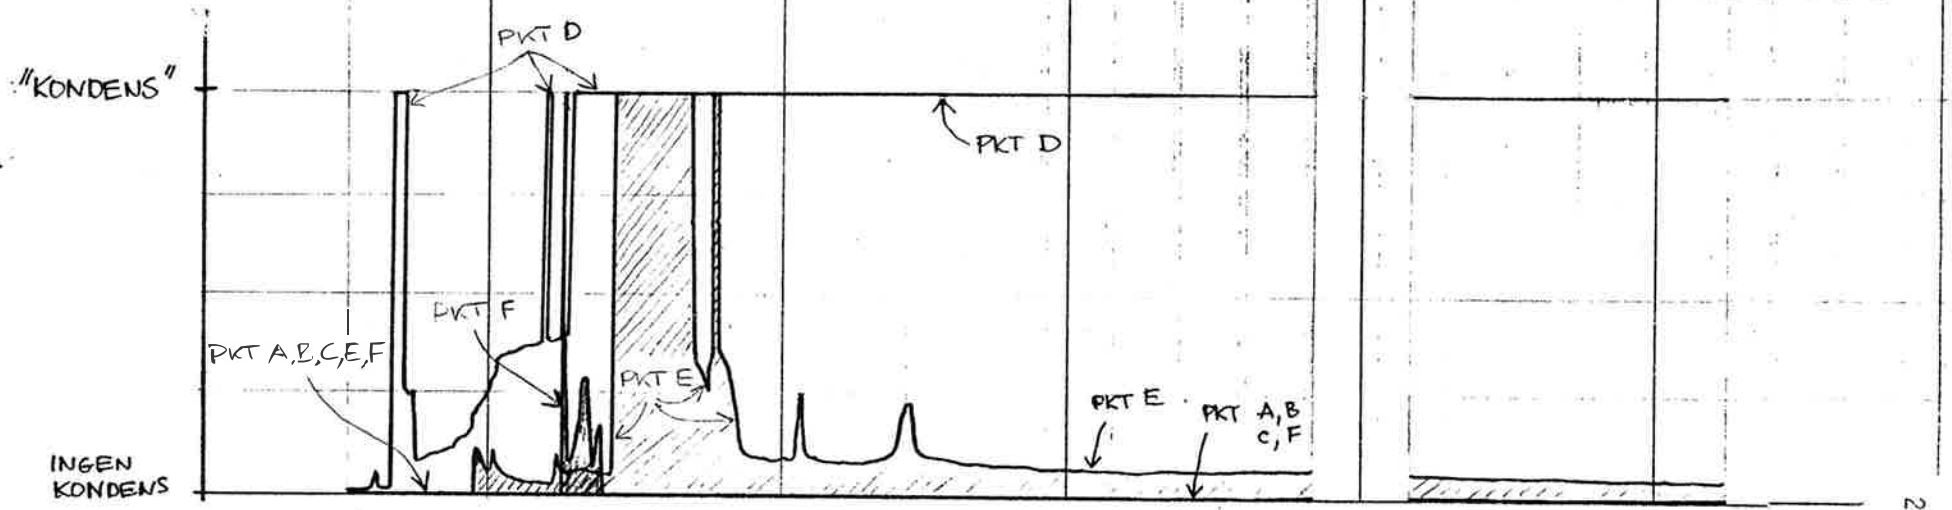
UTSLAG PÅ MARKFUKT - & KONDENSIVARE

Markfuktigheten har försökts observeras med hjälp av spiralfuktgivare. Dessa kan svårigen ge besked om absolutvärden, för detta krävs noggranna kalibreringar, men indikerar eventuella variationer i markfuktillståndet. Under hela mätperioden, utom första veckorna då givarna stabili-

serar sig, har utslagen varit mycket konstanta och några variationer har inte märkts överhuvudtaget. Stående vatten utanför betongväggen hade säkert synts tydligt i dessa registreringar. En viss indikation har dock erhållits på att dräneringslagret utanför pkt C varit torrare då mätperioden startade, vilket stämmer överens med uppmätta fuktigheter i betongkonstruktionen jfr TABELL I, och sedan sakta uppfuktats.

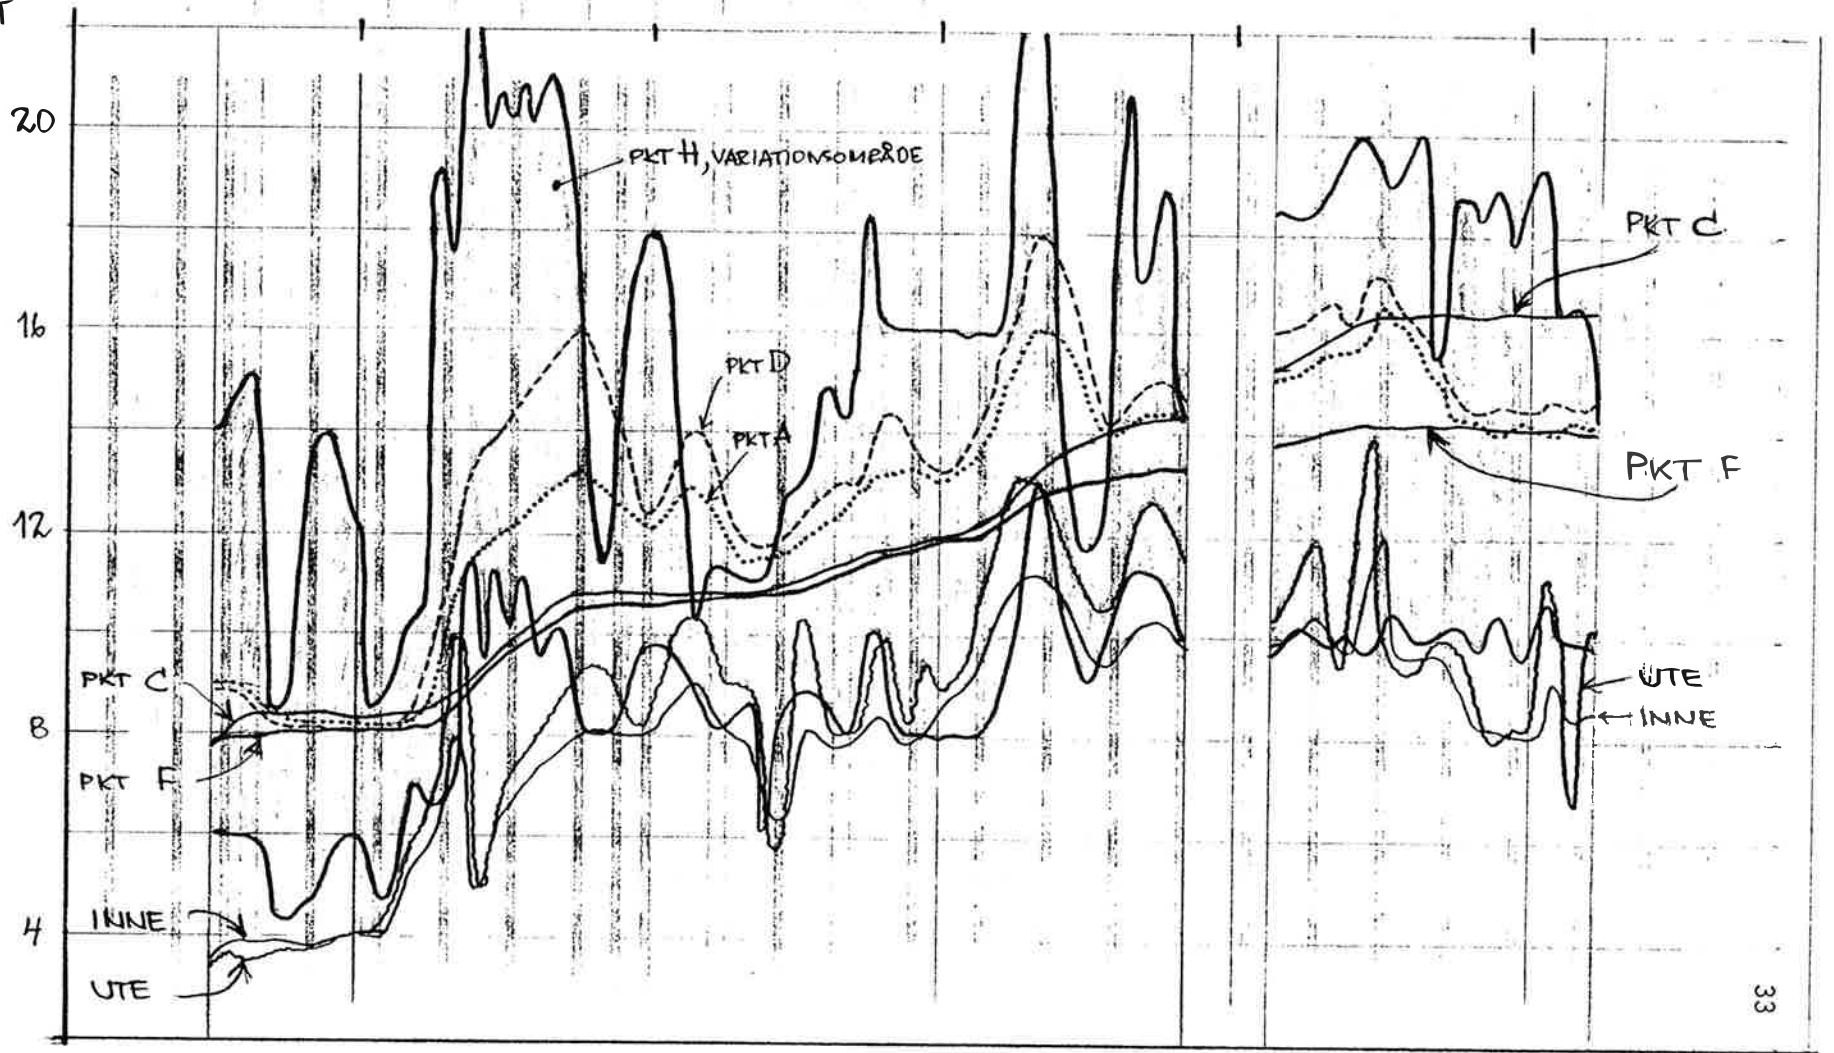
BERÄKNADE ÄNGHALTER I OLIKA PUNKTER

Av diagrammet över ånghalter (sid 33) framgår att ånghaltsskillnaden mellan inne- och uteluften är mycket liten. Fuktproduktionen är av naturliga skäl liten i garagedelen. På sid 35 jämföres yttemperaturerna på betongytans kallaste ställen, nedtill, med inneluftens daggpunkt. Det framgår att inte någon gång under mätperioden finns det några möjligheter för inneluften att kondensera. Detta kan därför uteslutas som orsak till att delar av betongytan är blöt vid vissa tillfällen. På sid 36 framgår istället att ånghalterna på olika delar av "bakväggen" är mycket större än inneluftens ånghalt under hela mätperioden. Detta innebär en mycket stor "uttorkningspotential" och hade inte ångspärren funnits i konstruktionen hade bakväggen kunnat torka.

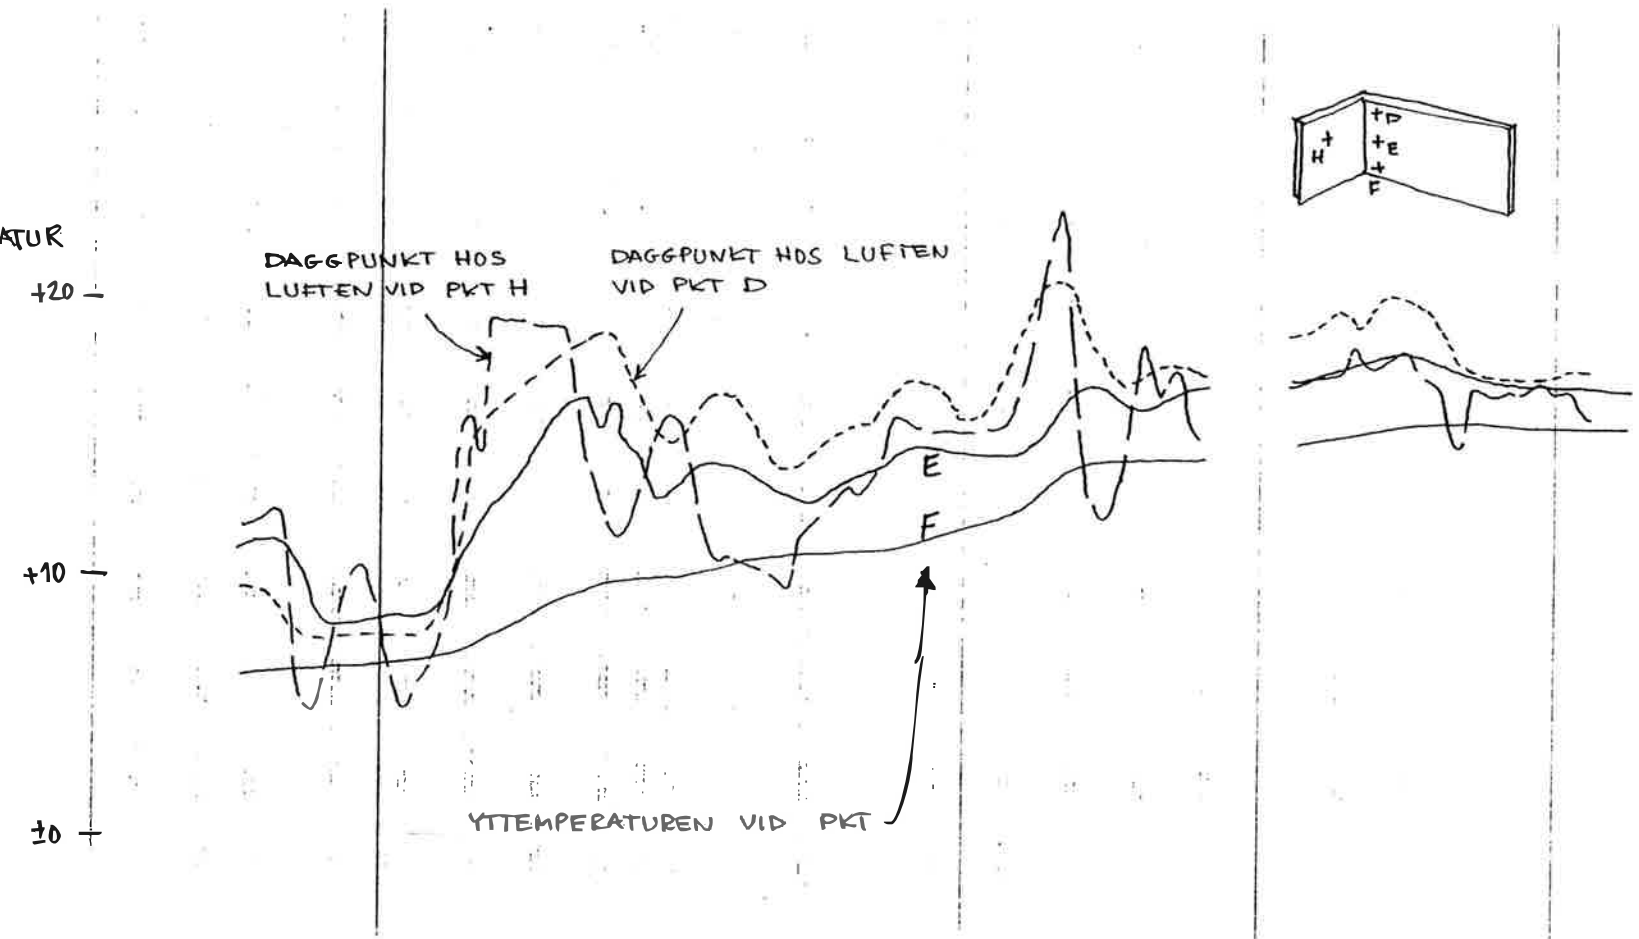
BEDÖMNING AV KONDENSRIK AV LUFTEN I LUFTSPAUTEN

Som framgår av kondensgivarnas utslag på sid 27 uppkommer kondens först längst ner (pkt F) innan några större mängder kondenserar mitt på väggen (pkt E). På sid 40 visas orsaken till detta. Då övre delen blir hastigt varmare och daggpunkt och ånghalt ökar kraftigt här, förblir nedre delen kall under lång tid. Mitt på väggen stiger emellertid temperaturen också snabbt varför det dröjer längre innan betingelserna för kondens uppstår här. Tvärtom är det naturligtvis så att det är härifrån den första fukttransporten neråt sker.

Fuktkonvektion i luftspalten är uppenbarligen den sannolika orsaken till de aktuella problemen. Då fuktiga delar av betongkonstruktionen värmas upp flyttas fukt härifrån till andra kallare delar via luftspalten och

Dessa förhållanden innebär en hög fuktbelastning på träkonstruktionen, men skulle i sig själv inte ge upphov till fritt vatten på betongytan, vilket ibland rinner ut på golvet. Orsaken till detta är istället fukttransport i luftspalten, som ren diffusion men huvudsakligen fuktkonvektion, så att fukt transporteras från varma delar av betongväggen till kallare. Om denna uppvärmning av gavel och övre delen av hörnet sker snabbt och till hög temperatur, som under en värmebölja, kondenserar fukten nedtill på väggen och rinner därifrån ut på golvet i extrema fall. Under mätperioden april-september har detta hänt i maj månad, men då inte i sådan omfattning att vatten runnit ut på golvet.

En ur fuktsynpunkt tänkbar åtgärd är att helt enkelt avlägsna träkonstruktionen. Betongytan kommer då att kunna torka och får därför inte behandlas med något tätt material. För att minska kondensrisken vintertid på de övre delarna av betongväggen och gavlarna, isoleras dessa över mark och en bit ner i mark. Därvid minskas också energiförlusterna. Åtgärden har dock vissa estetiska nackdelar, speciellt vid anslutning mellan vägg och mellanbjälklag men också vid mellanväggsanslutningar.

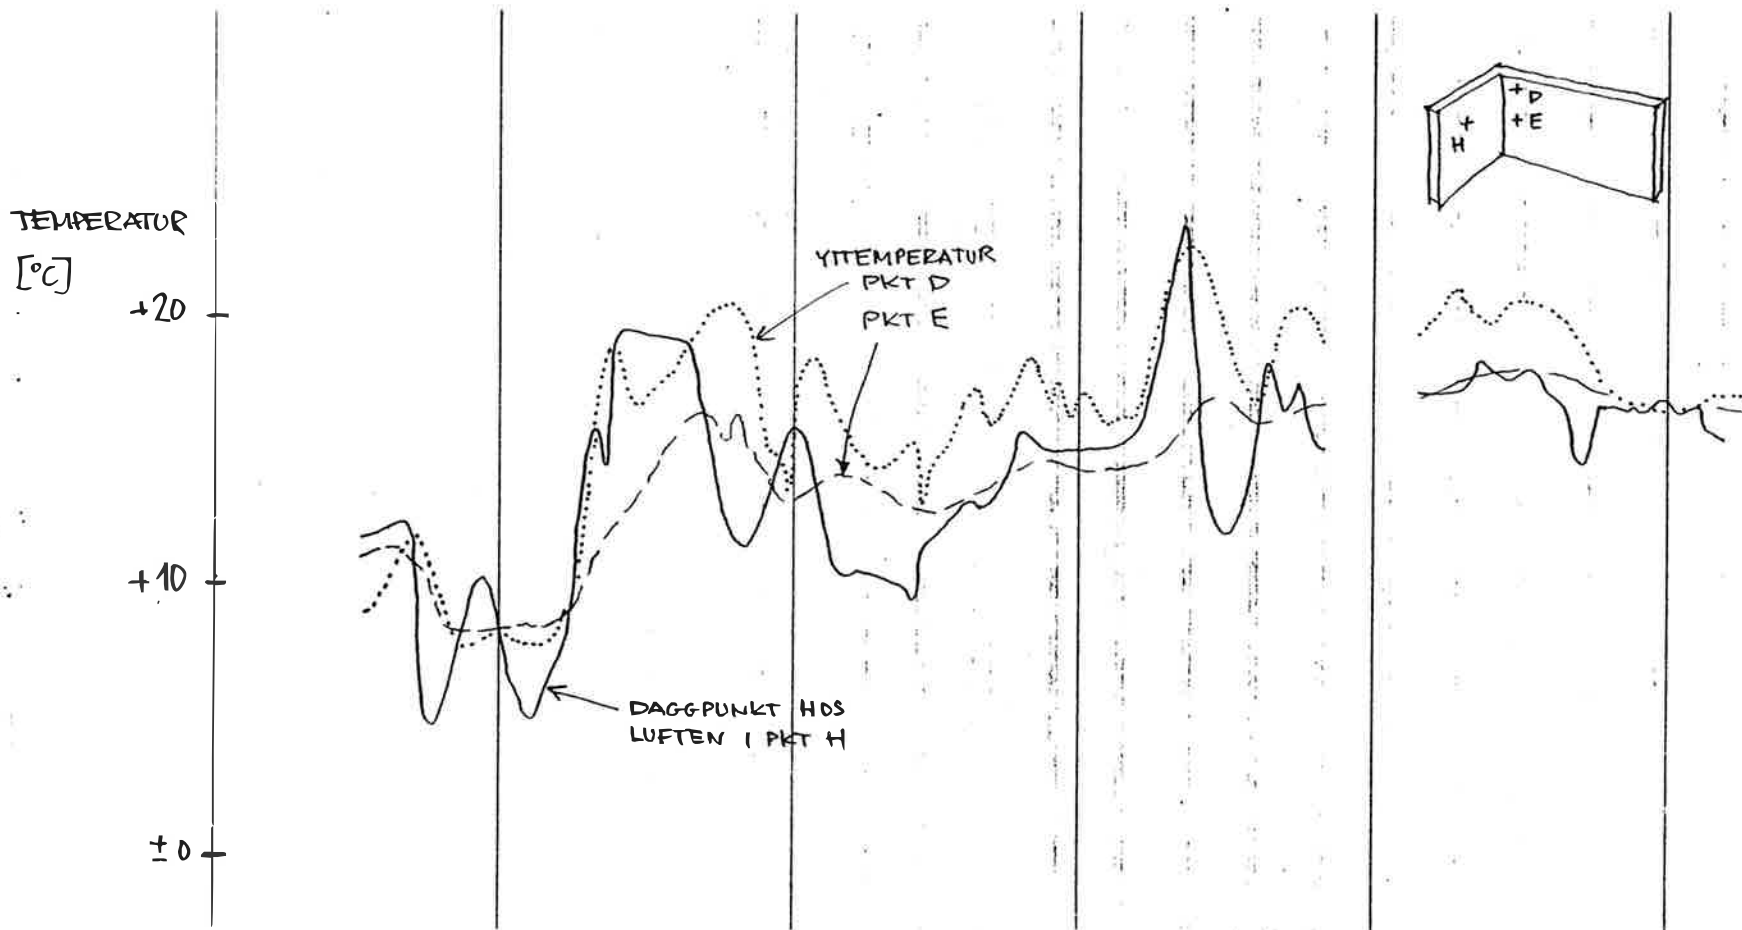
BEDÖMNING AV RISK FÖR KONDENS AV LUFTEN I LUFTSPALTEN I GAVELN.

Av diagrammet på sid 40 och 41 framgår också gavelns underordnade roll i sammanhanget. Under två perioder, i maj och juli kan fukt från gaveln kondensera i hörnet, men då bara mitt på och längst ner. Samtidigt är ånghalten högst upp ungefär lika stor som i luftspalten i gaveln, eller större. På grund av den kortare och öppnare vägen är det därför rimligen härifrån den största delen av fukttransporten utgår.
