Burström, P. G. (1982). *Materialproblem vid enkelglasning av fönster*. (Rapport TVBM; Vol. 3010). Avd Byggnadsmaterial, Lunds tekniska högskola.

# MATERIALPROBLEM VID ENKEL- GLASNING AV FÖNSTER

MATERIAL PROBLEMS AT SINGLE GLAZING  
OF WOODEN WINDOWS

PER GUNNAR BURSTRÖM

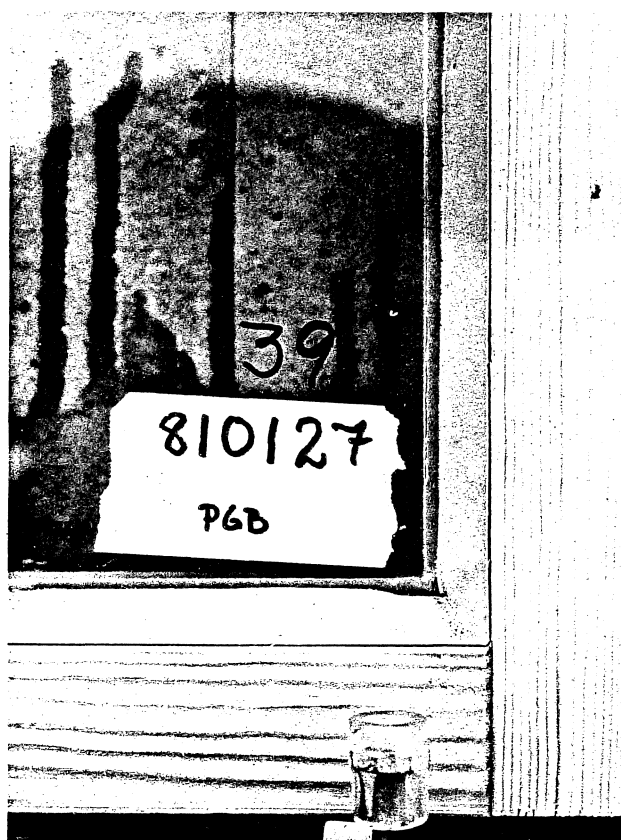
FIGUR 6.7 Detalj av båge nr 202 (kitt 2 och vacuumimpregnerat trä) efter 19 dygns utomhusexponering. Redan har omfattande adhesionsbrott mot trä uppstått.

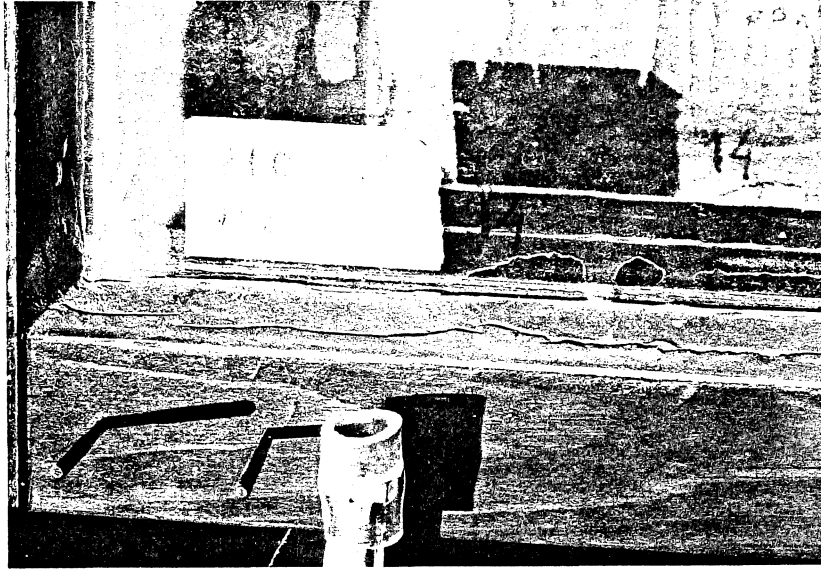
FIGUR 6.8 Detalj av båge nr 013 (kitt 0 och royalimpregnerat trä) efter 49 dygns utomhusexponering. Kohesionsbrott har uppstått i nedre kittfalsen. Av fotot framgår även stiftan för mätning av fuktkvoten i träet.

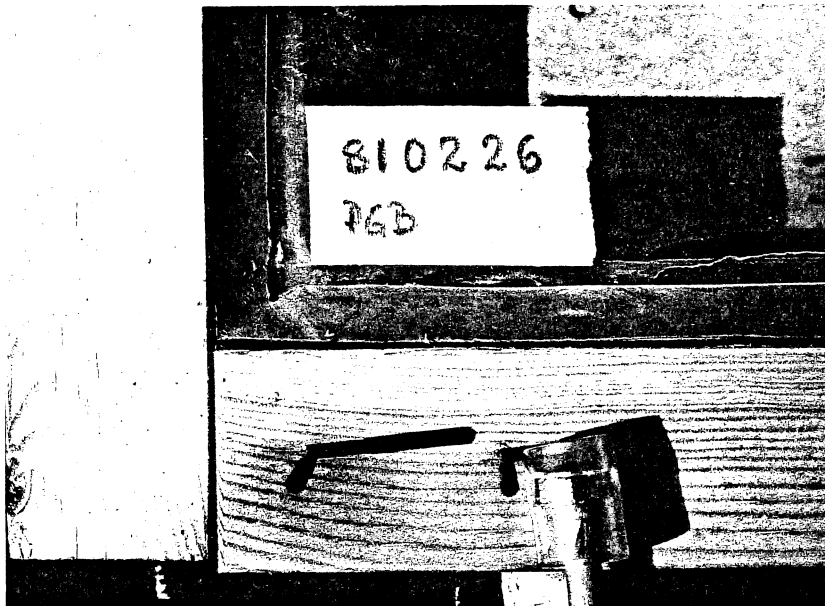
FIGUR 6.10 Detalj av båge nr 922 (kitt 9 och vacuumimpregnerat trä) efter 49 dygns utomhusexponering. Adhensionsbrott mot träet på grund av stor rörelse i träet, jfr dimensionsändringarna i bågens hörnsammansättning.

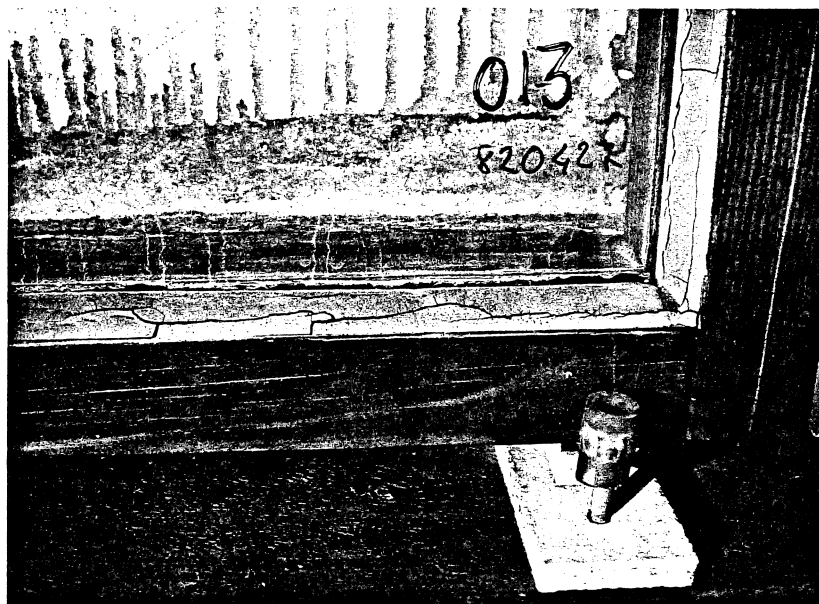
FIGUR 6.11 Detalj av båge nr 013 (kitt 0 och royalimpregnerat trä) efter 474 dygns utomhusexponering, jfr även figur 6.8.

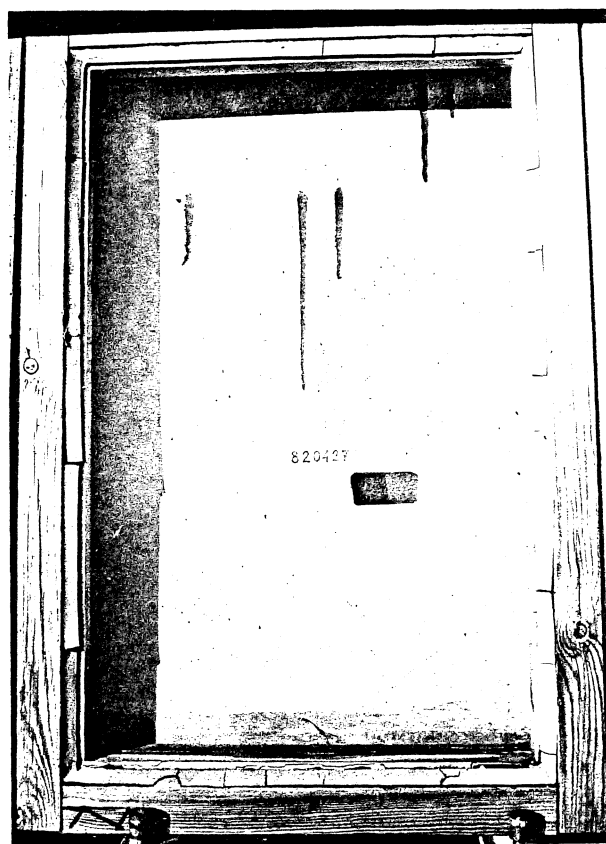
FIGUR 6.12 Båge nr 922 (kitt 9 och vacuumimpregnerat trä) efter 474 dygns utomhusexponering, jfr även figur 6.10.
