Dammen vid Lilla Edet : bestämning av hållfasthet, vattenmättnadsgrad och urlakning

DAMMEN VID LILLA EDET

**Bestämning av hållfasthet, vatten-
mättnadsgrad och urlakning**

EU-projekt: Contecvet – WP4.1

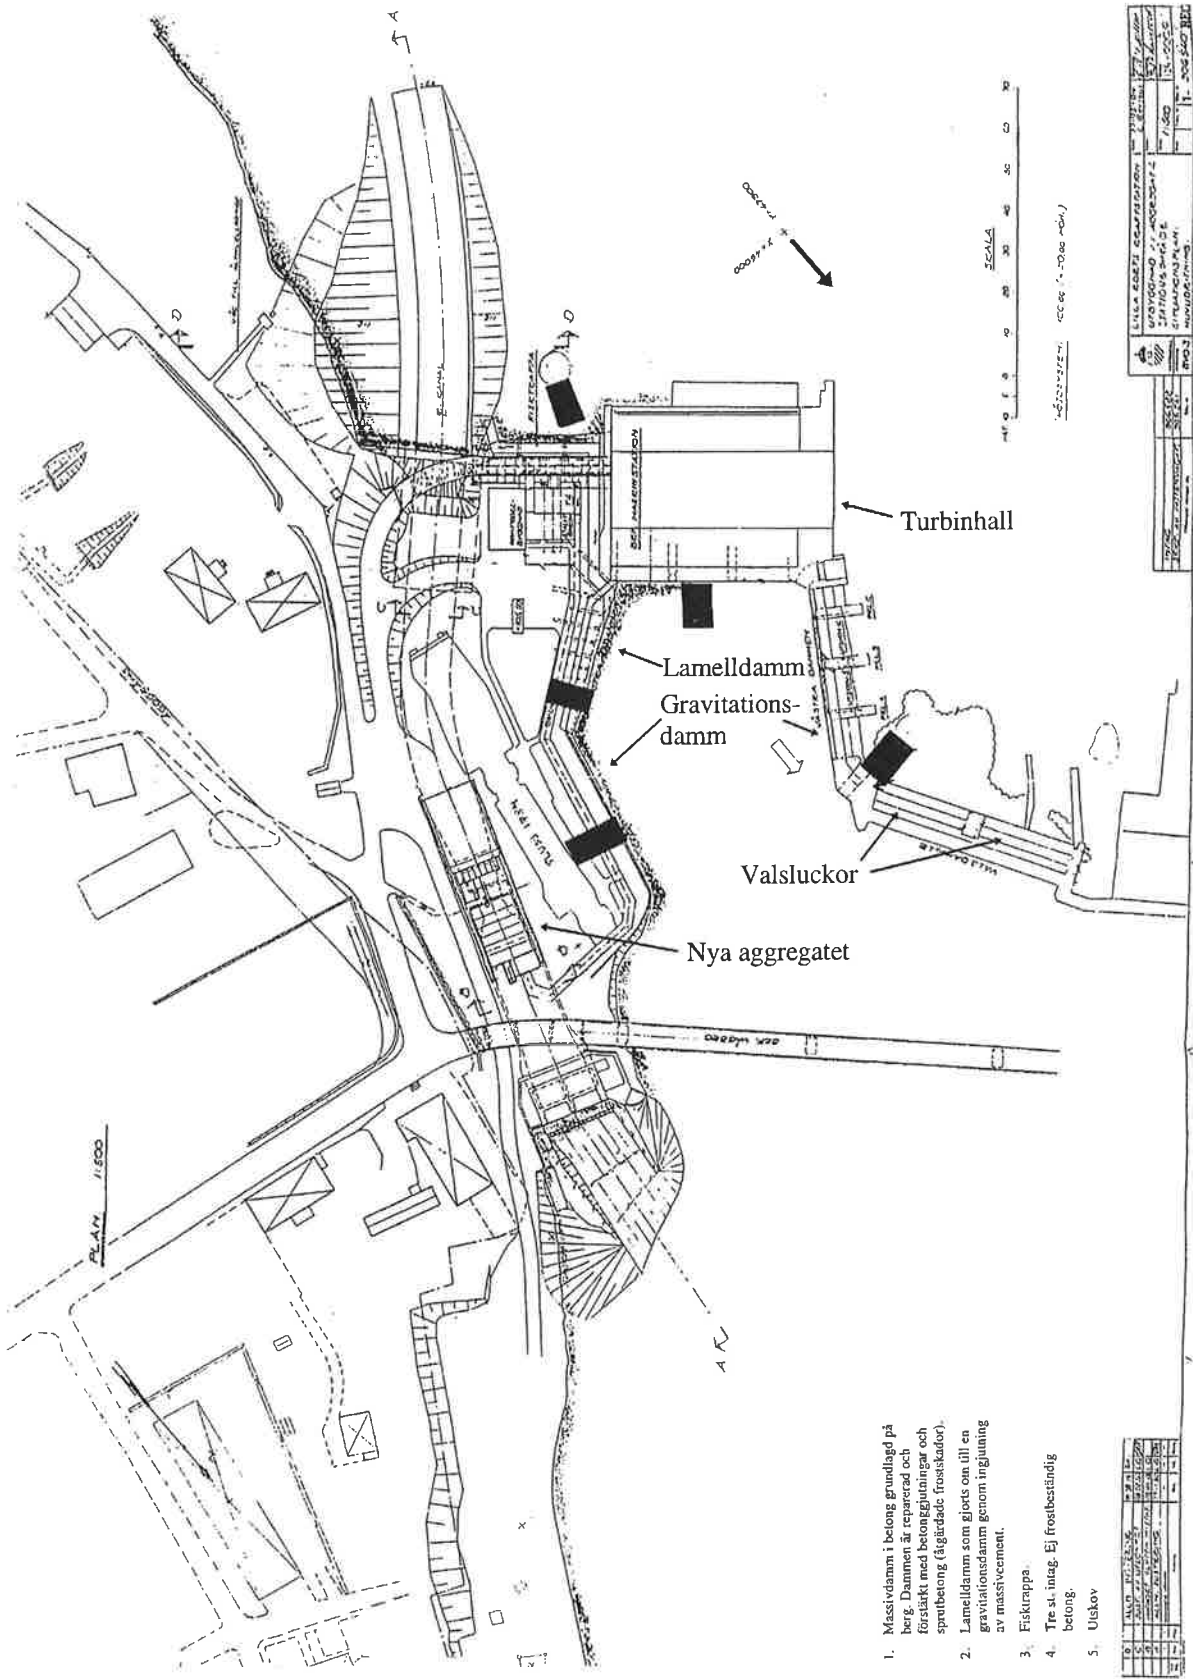
1. Massivdamm i betong grundlagd på berg. Dammen är reparerad och förstärkt med betonginjeringar och sprutbetong (åtgärdat frostskador).
2. Lamelldamm som gjöts om till en gravitationsdamm genom ingjutning av massivbeton.
3. Fisktrappa.
4. Tre st. intag. Ej frostbeständig betong.
5. Uskov.

Figur A1 Plan av dammkonstruktion.

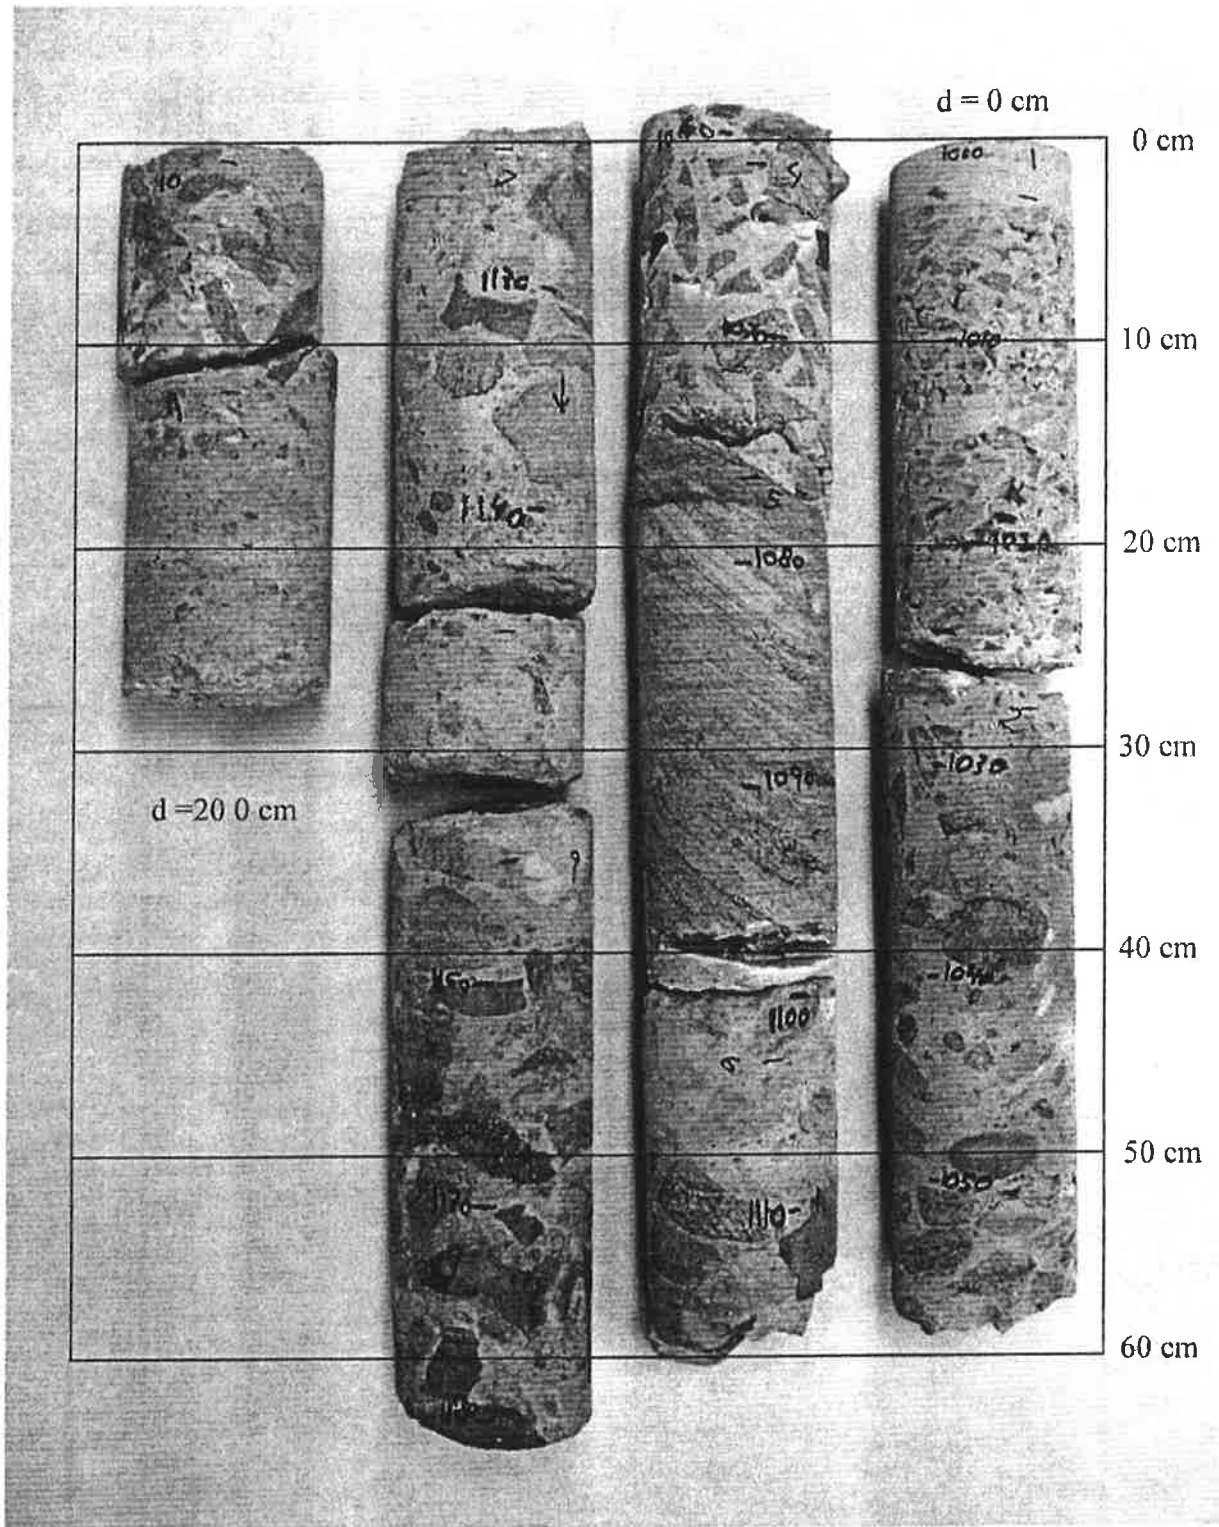
- 2) Borrkärnor från borrhål 1 och 2 uppvisar större benägenhet att sönderdelas i mindre segment än borrkärnor från borrhål 3 och 4, vilket kan vara ett tecken på förekomst av sprickor och svaghetszoner som underlättar vattentransport.
- 3) Som framgick ovan tog det längre tid att borra hål 1 och 2 vilket medförde att borrkärnor från dessa håll hade kontakt med vatten under en längre tid jämfört med borrkärnor från hål 3 och 4.
- 4) Borrkärnor från hål 3 och 4 var utsatta för värme under längre tid jämfört med de övriga, se avsnitt 4.3.

Figur B2 Borrkärnor från håll 1.
