Vattenavvisande impregnering : fullskaleförsök, Harphult, Lund : lägesrapport 1999

Lägesrapport 1999

VATTENAVVISANDE IMPREGNERING

Fullskaleförsök, Harphult, LUND

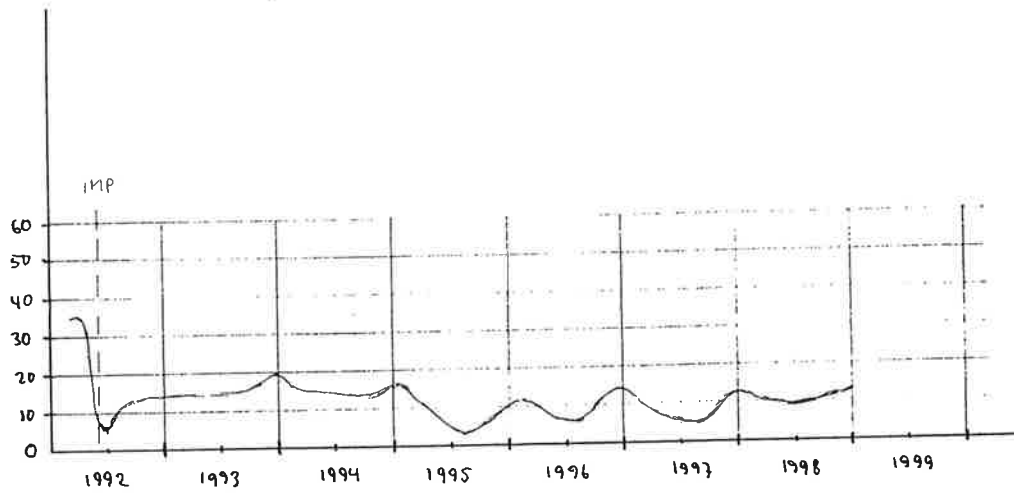
FIG 8 MÄTPUNKT 28: SÖDER I TEGEL

Att mätpunkt 7, 8 och 22 har högre fukttillstånd är enligt ovan helt i sin ordning och visar vikten av att fogarna är i god kondition. Möjligen kan man fråga sig varför inte även mätpunkt 28 uppvisar högre värden. Eventuellt är fogarna här bättre. Samtliga fogar ska detaljstuderas senare.

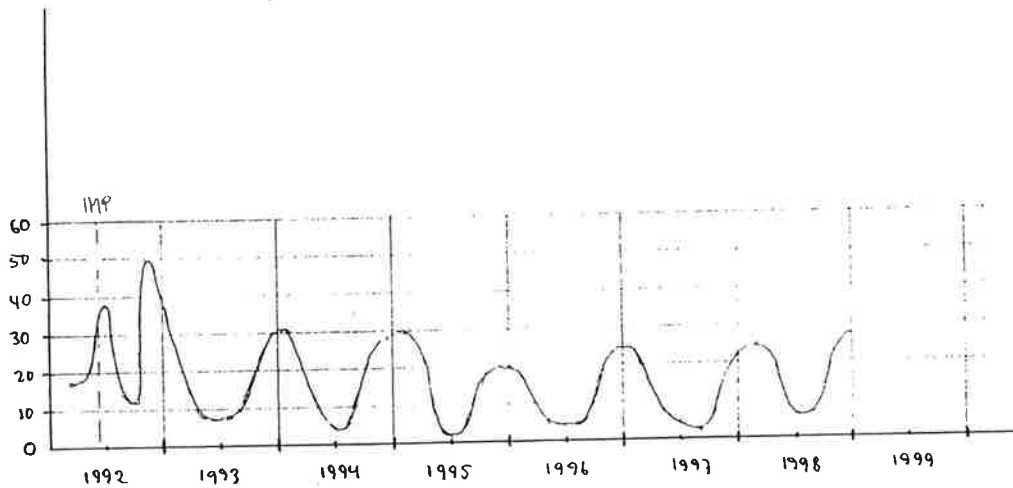
FIG 9 MÄTPUNKT 8: SÖDER I SKUM

Samtliga mätpunkter utom 7, 8 och 22 visar att fukttillståndet blivit mycket lågt efter impregneringen. I stort sett kan väggarna betraktas som helt torra. Även om fukttillståndet i mätpunkterna 7 och 8 är något högre än i de övriga mätpunkterna (bortsett från mätpunkt 22) så har fukttillståndet blivit klart lägre efter impregneringen. I mätpunkt 22 märks ingen positiv effekt av impregneringen.

I detta sammanhang är det intressant att notera att fogarna på det fasadparti där mätpunkterna 7, 8, 22 och 28 finns *inte* reparerades innan impregneringen. Alla andra mätpunkter på sydfasaden finns på den övre halvan av fasaden där fogarna reparerades innan impregneringen. (Att fogarna på den undre halvan inte reparerades var medvetet för att kunna studera skillnaden mellan bra och dåliga fogar.)
