1977

DIVISION OF STRUCTURAL MECHANICS AND CONCRETE CONSTRUCTION · BULLETIN 59

OVE PETTERSSON

NÅGRA BYGGNADSKATASTROFER
GENOM TIDERNA

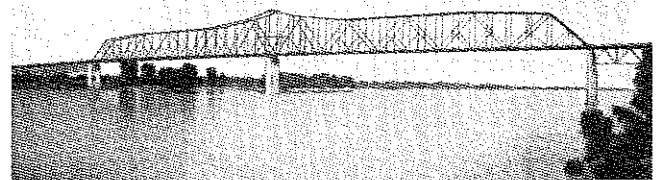
Fig 15. Chesterbridge över Mississippi i Illinois, USA. Bron stälpte under vindpåverkan den 29 juli 1944

En liknande brokollaps inträffade för Chesterbridge över Mississippi i Illinois, USA den 29 juli 1944 (fig 15). Bron är en kontinuerlig stälfackverksbro i två spann om vardera 200 m. Bron byggdes 1942. Kollapsen bestod i att bron under inverkan av sidvind stälpte och föll ned i Mississippi. Detta inträffade vid en

vindhastighet, som uppgick till endast ca 60 % av vid bronns dimensionering, för stjälpning beräknad, kritisk vindhastighet. Kollapsen ledde till omfattande experimentella undersökningar i vindtunnel, av vilka bl a framgick, att vid en sidoanblåsning av bron uppkommer en

icke oväsentlig uppåtriktad vindkraftskomponent, som motverkar det stabiliserande momentet från brons egentnygd. Denna influens hade ej förutsetts vid brons dimensionering.

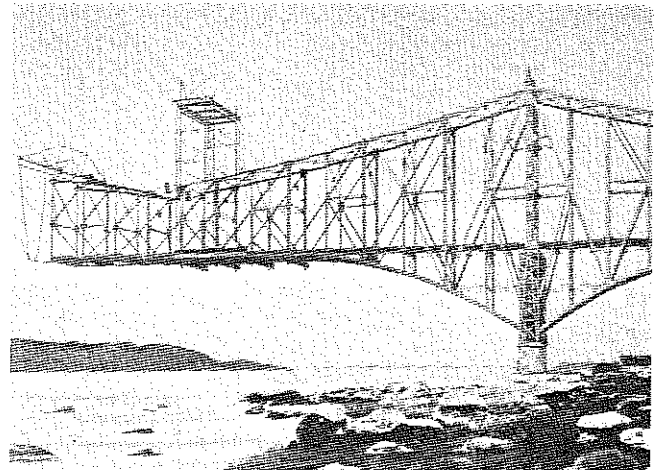
Fig 17. Första Quebec-bron i augusti 1907, strax före brons kollaps

Det mest kända exemplet på en brokollaps i samband med montering utgör sannolikt bron över St Lawrence-floden i Quebec. Bron är en fackverksbro i tre spann med en spännvidd för mittspannet av 549 m (fig 16). Utbyggnaden av bron inleddes 1904 och fortskred planenligt fram till i augusti 1907, då södra landspannet och tillhörande mittspannskonsol var utbyggda (fig 17). Från denna konsol hade då också monteringen av

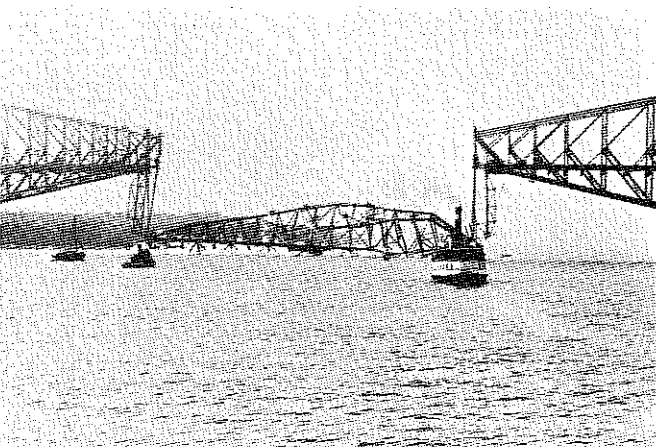
Fig 20 (t v). Det inhängda mittspannet för den andra Quebec-bron störtar under upphissning

I september 1916 var båda landspannen och mittspannets båda konsoler utbyggda. Det inhängda mittspannspartiet hade byggts vid flodstranden och flottats ut i position för lyft och inhängning. Partiet var 195 m långt och hade en egentnygd av 5 000 t. Kl 08.50 den 11 september var mittspannspartiet i position för upplyftning (fig 19). Denna gick programenligt fram till 10.50, då en av de fyra upphängningsbyglarna rutschade ur sin upplagsanordning och mittspannspartiet störtade ner i floden (fig 20). Vid tillfället var vindstyrkan låg. Vid kollapsen omkom 13 människor.

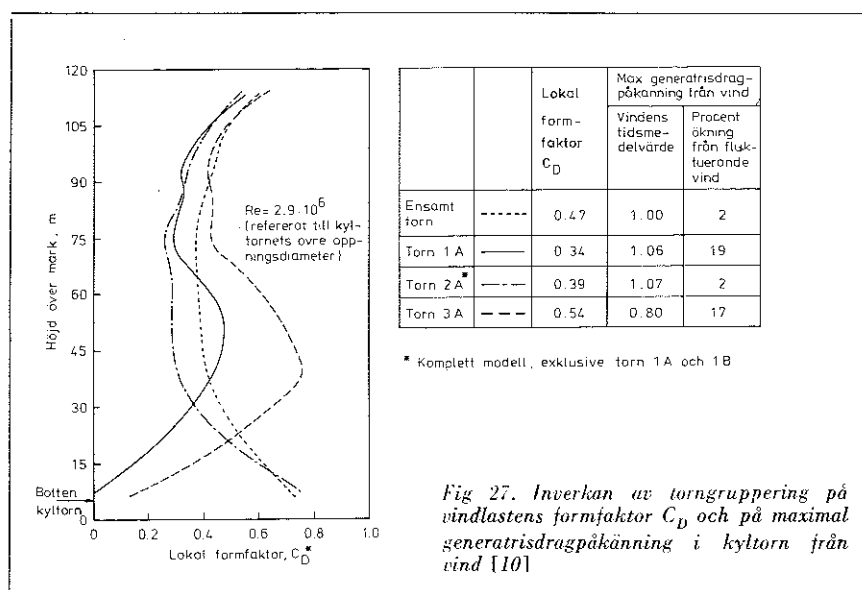
Fig 27. Inverkan av torngruppering på vindlastens formfaktor C_D och på maximal generatrisdragpåkänning i kyltorn från vind [10]

Kollapsen initierade en vindtunnelstudie av effekten av torngruppering och avstånd till kraftverksbyggnaden på vindkraftsfördelningen över de enskilda tornen (fig 26). Exempel på resultat ger fig 27. Härav framgår, att vindkraftens höjdvariation för det enskilda tornet kraftigt varierar med tornets läge inom gruppen. För tornet 2A uppgår den maximala generatrisdragpåkänningen i aktuellt brottsnitt från tidsmedelvärdet till 7 % högre värde än motsvarande generatrisdragpåkänning för ett ensamt fristående torn. Om hänsyn tas

till fluktuerande vind, ger detta för tornet 1A en ökning av generatrisdragpåkänningen i det aktuella brottsnittet med 19 % och för tornet 3A med 17 %. För ett ensamt fristående torn är denna influens mycket liten.

De redovisade påkänningsökningarna skall värderas mot bakgrunden av att resulterande generatrisdragpåkänning i aktuellt brottsnitt för den verkliga konstruktionen utgörs av skillnaden mellan en dragpåkänning från vindpåverkan och en tryckpåkänning från kyltornets egen tyngd av lika storleksordning. En måttlig ökning av generatrisdragpåkänningen från enbart vindpåverkan kan därför få en procentuellt stor återverkan på den resulterande dragpåkänningen.
