# Dimensionering av korsningar i tätort – En empirisk studie i Malmö

Thesis / Lunds Tekniska Högskola,  
Institutionen för Teknik och samhälle,  
Trafik och väg, 163

Design of intersections in urban areas – an empirical study in Malmö

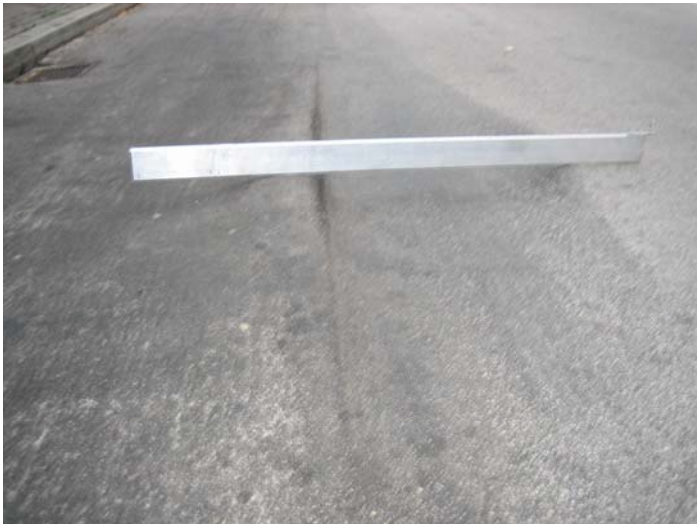
Spårbildning genererad av bärighetsberoende deformation är ofta flacka spår med centrumavstånd 190 cm, dvs. samma avstånd som de tunga fordonens hjulbas. Spårbildning genererad av plastiska deformationer är spår med mindre utbredning i tvärled än vid bärighetsproblem, dock med lika stort centrumavstånd.

Figur 4.1: Spårbildning på busshållplats Värnhemstorget, Malmö. (Foto: Mårtensson, Wilén)

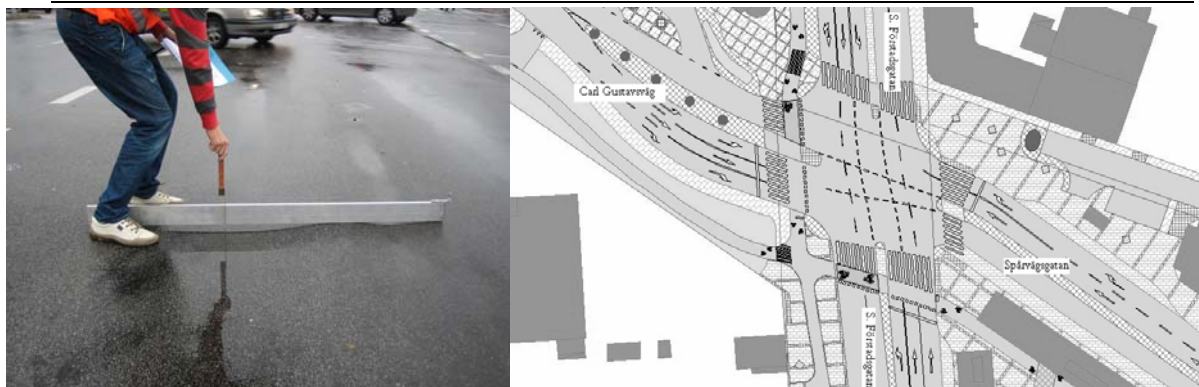
Inga mätningar är gjorda i korsningsytan. Dock observerades okulärt spår i vänstersvängkörfältet i korsningsytan i bl.a. korsningen vid Södervärns busstation (Carl Gustavs v/Spårvägsg - S Förstadsg), se figur 6.6. Spåren leder in i korsningen från stopplinjen på S. Förstadsgatan i vänstersvängen mot Spårvägsgatan.

**Figur 6.6:** TV: Hjulspår på korsningsytan i korsningen Carl Gustavs v/Spårvägsg - S Förstadsg uppvisar spår i korsningsytan (Foto: Mårtensson Wilén).

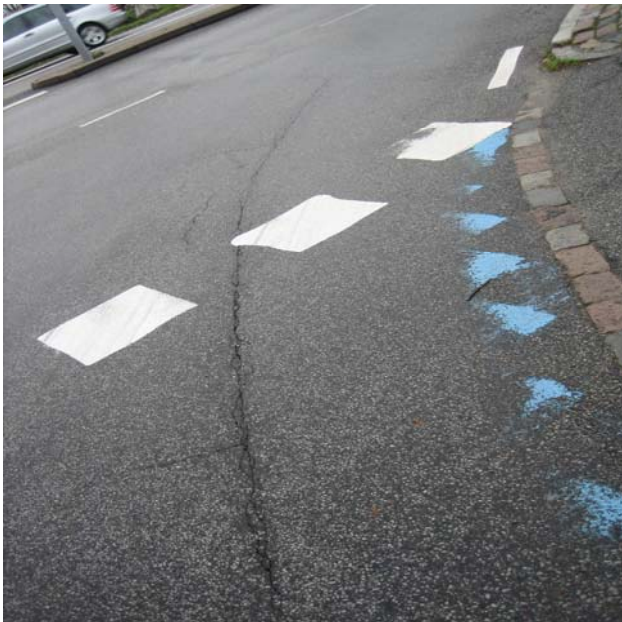
Generellt är sprickor i hjulspår ganska få och där de uppträder är de varken särskilt utspridda eller allvarliga. Med några få undantag, exempelvis i tillfarten på Flygfältsvägen i korsningen med Vattenverksvägen där denna spricka, som kan ses i figur 6.8, är klassificerades som en trea. Sprickan följer hjulspåret i högersvängen igenom korsningen.

*Figur 6.8: Bilden visar på sprickbildning genom korsningen i vägkorset Flygfältsvägen/Segemöllegatan – Vattenverksvägen. (Foto: Mårtensson, Wilén)*

Sprickorna som uppstår i hjulspåren kan bero på olika anledningar. I de undersökta fallen beror det främst på att den plastiska deformationen har verkan på asfalten så att sprickor börjar uppstå. Sannolikt har sprickorna i de exemplen som visas i figur 6.8 ett samband med de spår som finns i tillfarterna. Om det beror på att det är mer tung trafik än vad som var kalkylerat, en dålig asfaltmassa eller en kombination är svårt att säga.

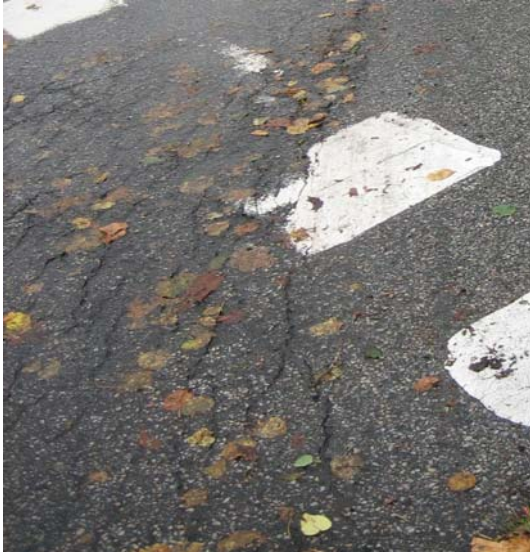
Krackeleringar är sällsynta i tillfarterna, det är endast fem tillfarter av de 91 som uppvisar någon form av krackeleringar. Dessutom är de måttliga där de uppträder. De har ofta uppstått i samband med och i anslutning till brunnar, lagningar eller kanter. Se bilaga 7 och ett exempel i figur 6.9.

**Figur 6.9:** *Krackelering i högersväng i korsningen Södra Bulltoftavägen – Mölledalsvägen vid bussterminal. (Foto: Mårtensson, Wilén)*

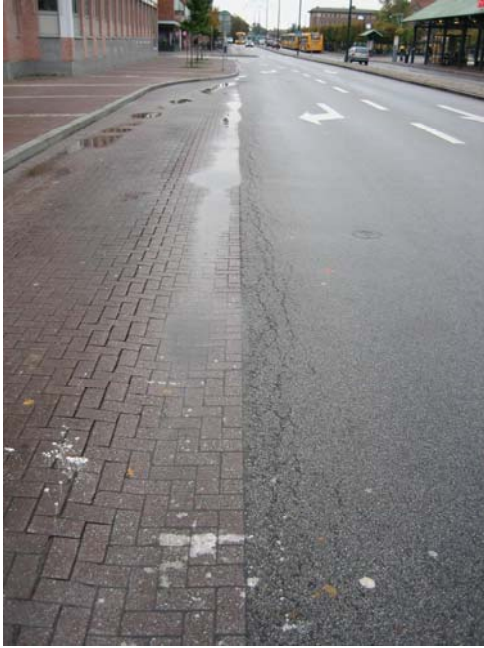
Sprickor längs kanten är heller inte särskilt vanligt. Det är bara fyra tillfarter där det förekommer kantsprickor, vilka uppvisar ganska kraftiga skador. Det är uppemot eller över 50 % av kanten som har spruckit och sprickorna är ganska stora. Ett exempel är sprickorna i tillfarten på Spårvagnsvägen (som korsar S. Förstadsgatan) som kan ses i figur 6.10. Problem med materialövergång vid en busshållplats.

**Figur 6.10:** Kantsprickor i asfalten vid övergång till betongsten, vid busshållsplats i tillfarten på Spårvagnsvägen. (Foto: Mårtensson, Wilén)

Kantsprickor är inte något påtagligt problem. Även detta antas bero på att de lagda konstruktionerna håller i det avseendet att de inte förflyttas eller spricker upp i kanten. Förklaringen till att kraftiga skadorna uppkommer i vissa fall är att konstruktionerna har utsatts för stora belastningar i känsliga områden, t.ex. i figur 6.10 med en materialövergång där bussar kontinuerligt belastar ytan. Ett annat exempel är i snäva höger svängar, oftast i mindre korsningar. Där koncentreras lasten på en liten yta längs kanten och konstruktionen kan ta skada.

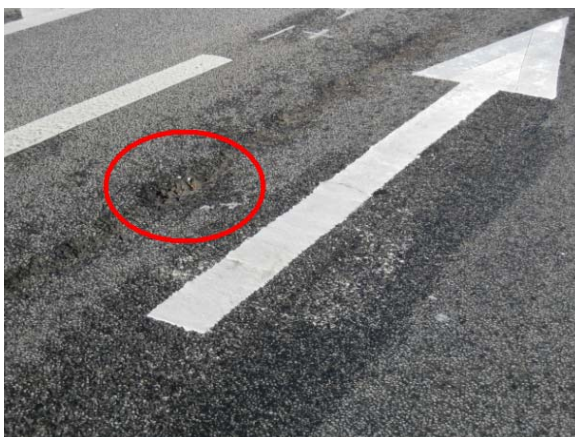
Slaghål förekommer men det är på en liten del av vägytan och är i de flesta fall inte särskilt påtagliga. I figur 6.11 visas dock ett undantag.

**Figur 6.11:** Slaghål på Amiralsgatan. (Foto: Mårtensson, Wilén)

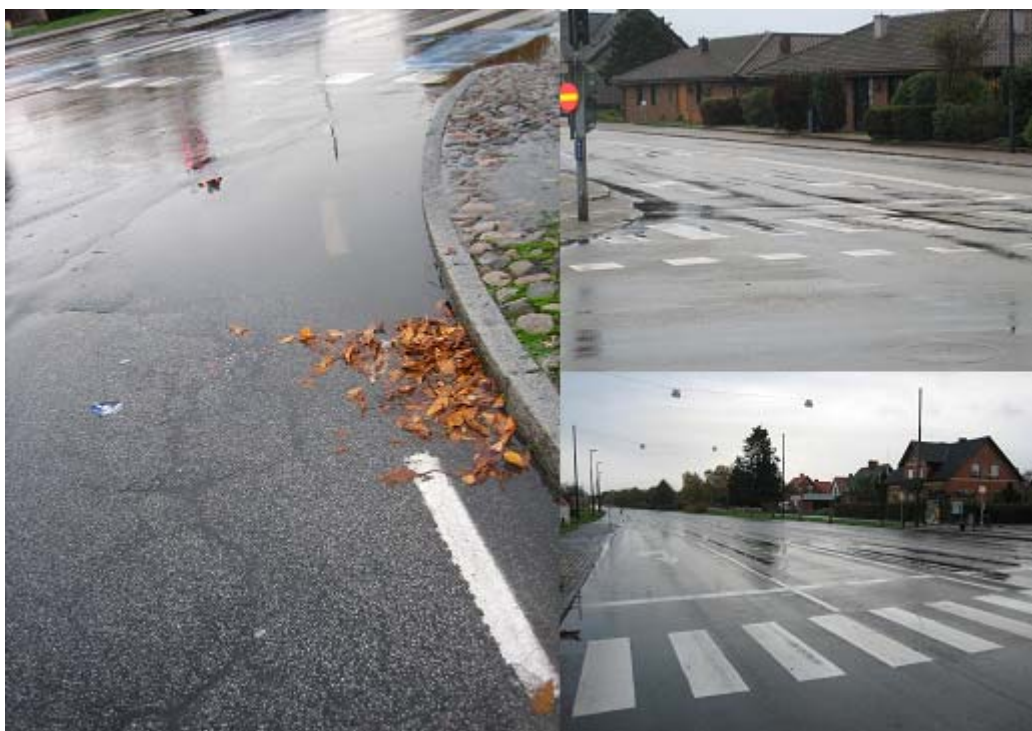
Otillräcklig ytvattenavledning är ett större problem. Det förekommer i tjugo av de 91 tillfarterna. I vissa fall kan de vara ett stort problem. Tillfarterna i korsningen Flygfältsvägen/Västra Skrävlingevägen - Sallerupsvägen har klassat som en trea (>50 % av ytan) respektive en tvåa (20 – 50 % av ytan), se figur 6.12.

**Figur 6.12:** Korsning med dålig ytvattenavledning. Till vänster: Vattensamling längs kanten inne i korsningen. Uppe till höger: Vatten stående på vägbanan i Västra Skrävlingevägens tillfart. Nere till höger: Vatten på vägbanan i Sallerupsvägens tillfart. (Foto: Mårtensson, Wilén)

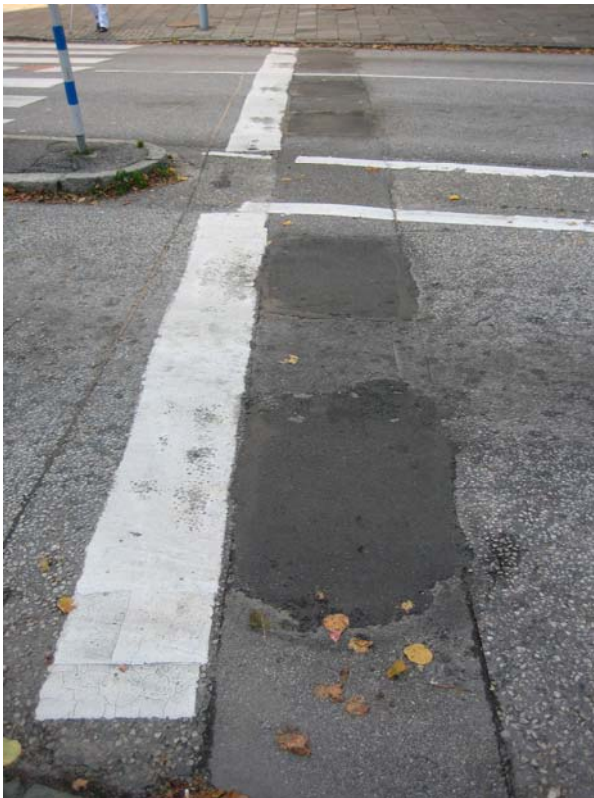
Skador vid lagningar har påträffats i sex tillfarter. Dessa skador är måttliga och finns inte på så stora ytor av beläggningen. Det värsta exemplet är i tillfarten på Drottninggatan i korsningen med Ö. Förstadsgatan. Det är en lagning precis vid stopplinjen, se figur 6.13, där en gammal lagning har blivit lagat.

*Figur 6.13: Visar lappning och lagning på Drottninggatan norrifrån i korsningen Drottninggatan – Östra Förstadsgatan. (Foto: Mårtensson, Wilén)*
