Identifiering av systemsvagheter för ökad driftsäkerhet på Oskarshamns kärnkraftverk

Examensarbete

Lund 2005

Identification of system weaknesses for improved operational reliability at Oskarshamn nuclear power plant

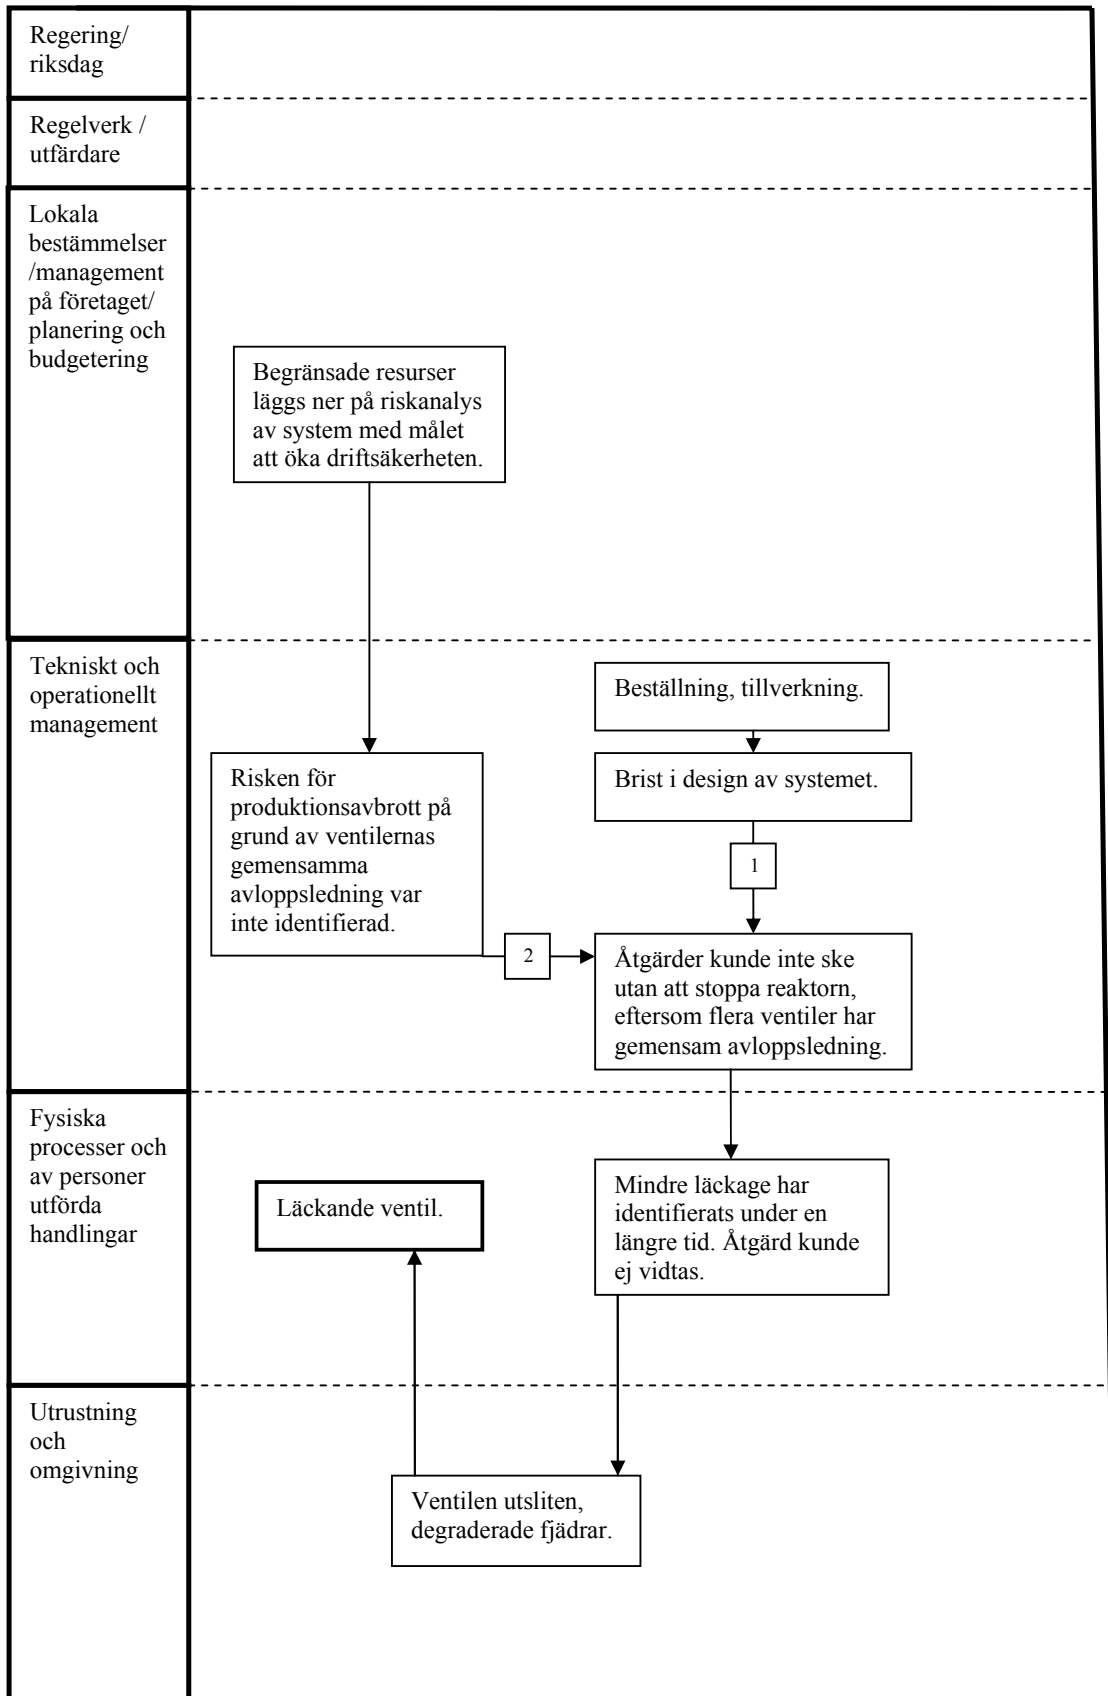
Figur 6.1 Figuren visar analysen av den inträffade händelsen.

Orsaken kan delas upp dels i det tekniska felet på ventilen, dels i bristen att åtgärd inte kunde ske under drift. Ventilen läckte på grund av degraderade fjädrar i säkerhetsventilen. Säkerhetsventilfunktionen var därmed degraderad på grund av det mindre läckage som pågått under en tid. Proving av ventilen utförs varje år, det är ett lagstadgat provintervall. Eftersom ventilen hade gemensam ledning med en annan ventil kunde den inte stängas av för åtgärd utan att den andra ventilen också påverkades. De två ventilerna får inte vara ur funktion samtidigt, och därmed kunde den berörda ventilen inte bytas ut utan att stoppa reaktorn.

Ventilen gick sönder på grund av degraderade fjädrar. Fjädrarna var degraderade eftersom det pågått ett läckage under en tid. Åtgärder kunde inte vidtas utan att stoppa reaktorn eftersom flera ventiler var sammankopplade med samma ledning (se figur 6.1).

Systemet har byggts om så att ventilerna inte längre har gemensam ledning. Därmed kan de bytas ut oberoende av varandra.

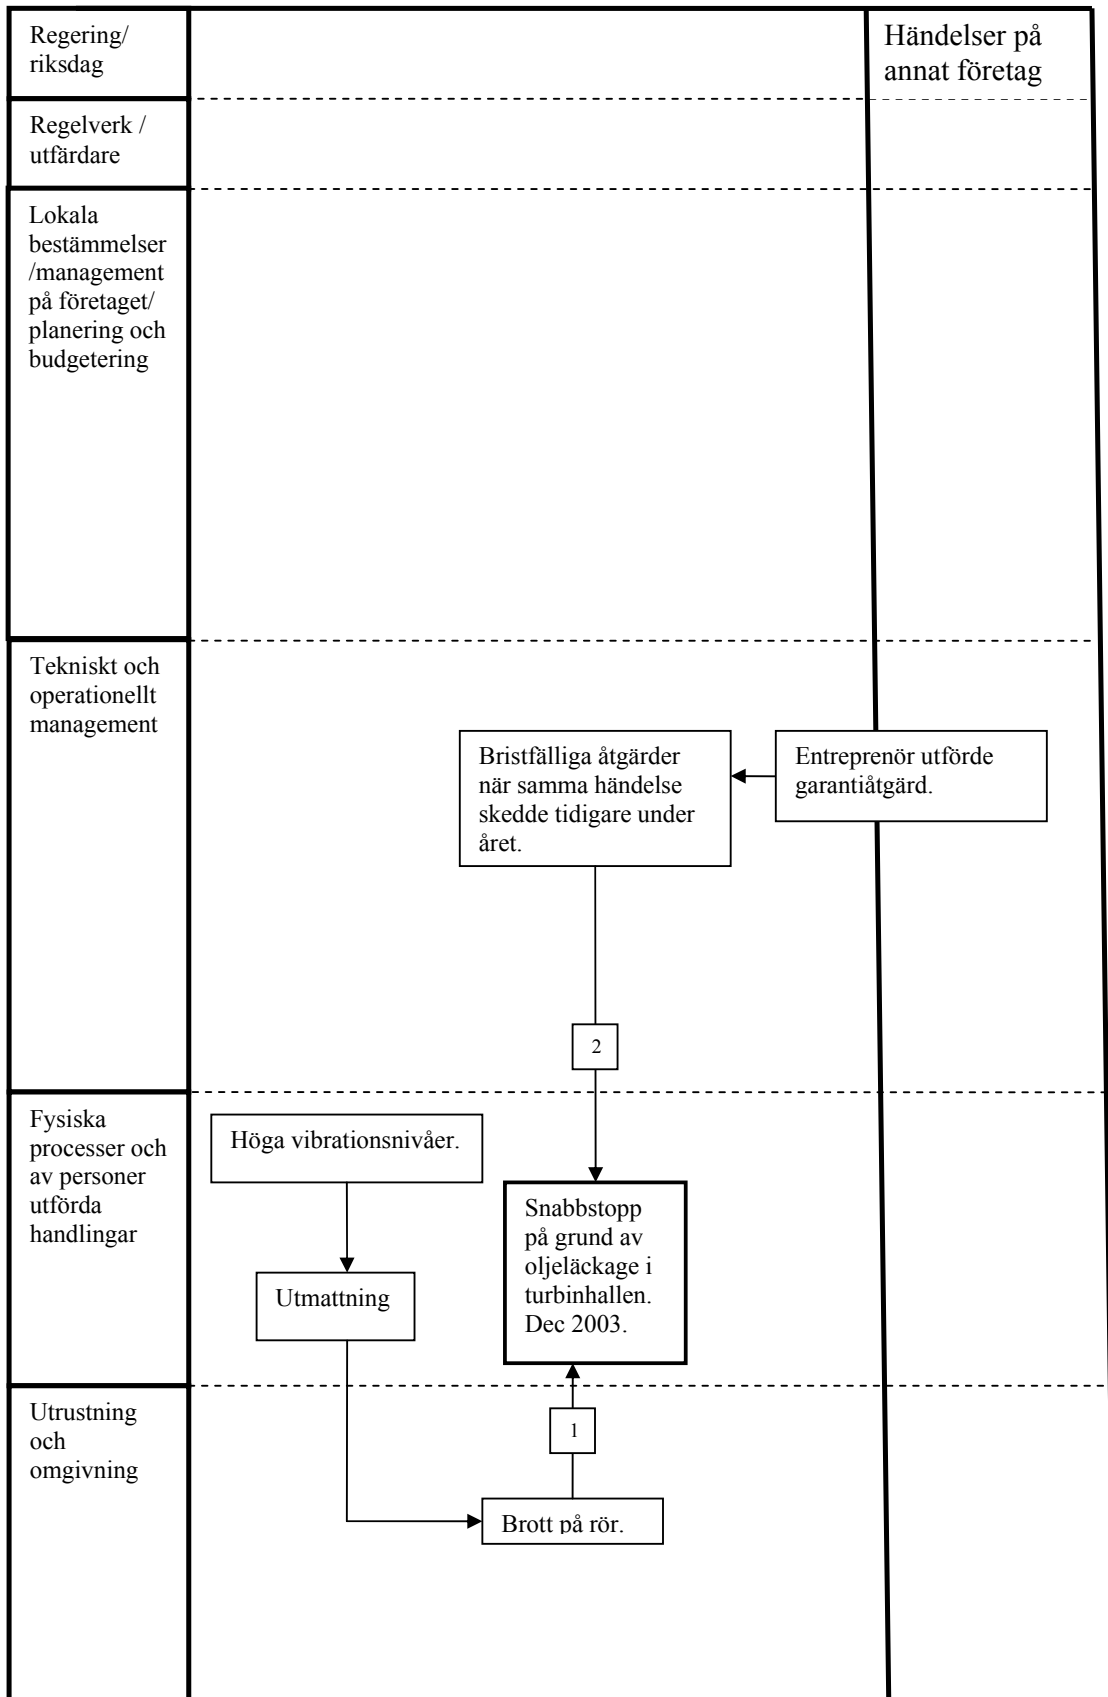
Figur 6.2 Figuren visar analysen av den inträffade händelsen.

En materialanalys av det spruckna röret utfördes, det konstaterades att sprickan berodde på utmattning, OKG (2004å). Turbinen installerades under moderniseringen av Oskarshamn 1 som genomfördes under 2002. I början av 2003 sattes verket åter i drift. I samband med igångsättningen efter moderniseringen skedde två liknande läckage. Detta ledde till att berörda rör byttes ut under revisionsavställningen 2003, d.v.s. i mitten av året. Eftersom problemet återkom, och orsaken konstaterades vara utmattning, misstänktes grundorsaken vara vibrationer. Ytterligare problem kunde förväntas och därför utförde underhåll åtgärder tillsammans med företaget som levererat turbinen. De åtgärder som vidtogs var att rören byttes ut mot flexibla slangar, som är mindre känsliga för vibrationer. Denna temporära åtgärd bedömdes vara tillräcklig fram till revisionen 2004, d.v.s. ca sex månader. Under revisionen skedde en förankring av röret och dess tillhörande ventil för att slippa återkommande problem.

Informationen ovan är hämtad från den snabbstopp rapport som gjordes till snabbstoppet i december 2003. Efter ytterligare informationssökning om problemen med oljeläckage i turbinen framkom den information som här följer. I samband med återstarten i början av 2003, efter moderniseringen, skedde en likadan skada. Även vid det tillfället utfördes en materialanalys och orsaken konstaterades vara utmattning OKG (2003å). I efterhand kan det konstateras, med tanke på att felet bedömts bero på utmattning, att mer omfattande åtgärder, liknande de som genomfördes efter händelsen i december 2003, borde utförts redan i början av 2003. Den åtgärd som vidtogs var att berörda rör byttes ut mot likadana, och därför återkom problemet. Orsaken till att åtgärderna inte var tillräckligt omfattande var att det skedde en garantireparation som utfördes av företaget, som levererat turbinen och dess anslutningar som en helhetslösning.

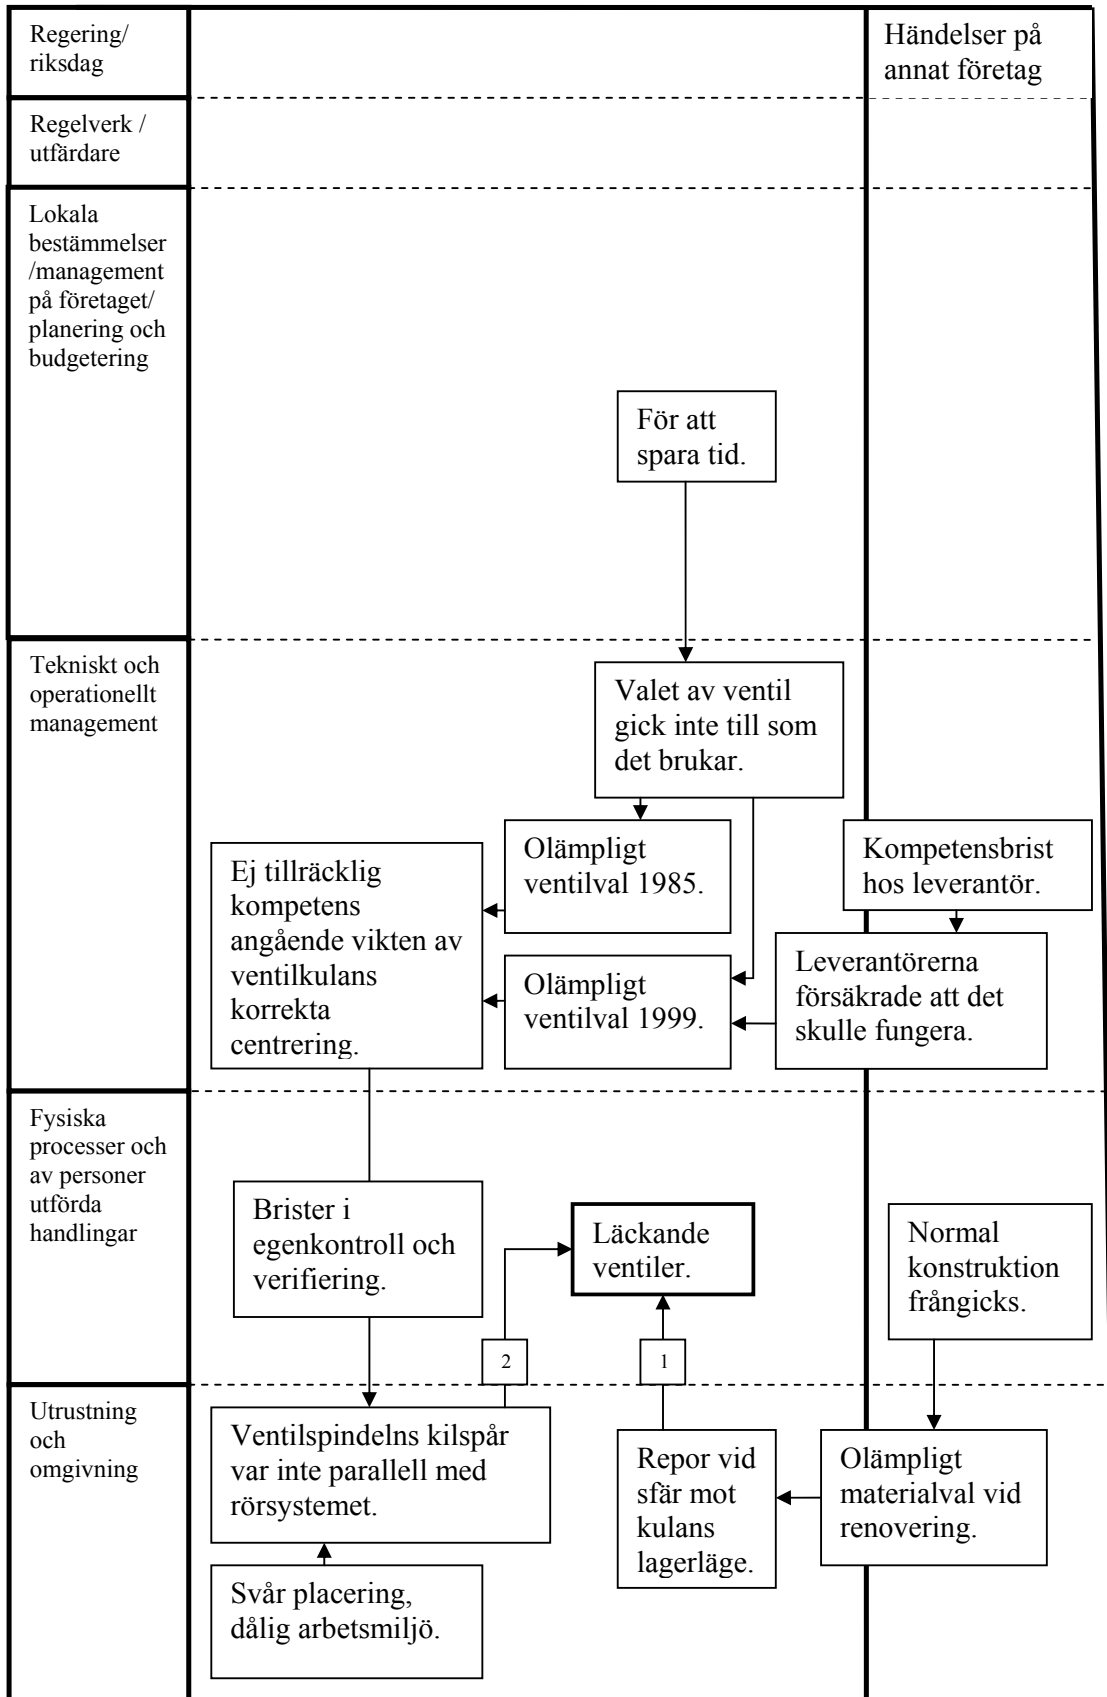
Figur B1.2 Figuren visar analysen av den inträffade händelsen.

Vid besiktning innan demontaget upptäcktes att kulan inte hade rätt stänga-läge, det fanns en avvikelse på några grader. Detta kan vara en bidragande orsak till läckaget. Vid kontaktytan mellan ventilsäte och kula fanns stora repor. Båda avvikelserna fanns på 314 VA105 och VB105.

Ventilkulans centrering i ventsäte vid stängd och öppen ventil är viktigare än vad underhållsavdelningen på OKG förmodat. Dialogen mellan det mekaniska och det elektriska underhållet måste vara tydligare, speciellt vid återmontage av manöverdon, för att säkerställa att ventilerna får rätt stänga-läge.

En tillbakablick på felanmälningar i systemet visar att de två ventilerna, 314 VA105 och VB105 varit delaktiga i en majoritet av de felanmälningar som skett på system 314. Nivåavblåsarnas placering medför att arbetsmiljön och arbetsmomenten är besvärliga, särskilt besvärlig placering har ventilerna VA105 och VB105. En viktig åtgärd är att arbeten på nivåavblåsarna ska ske utan tidspress.

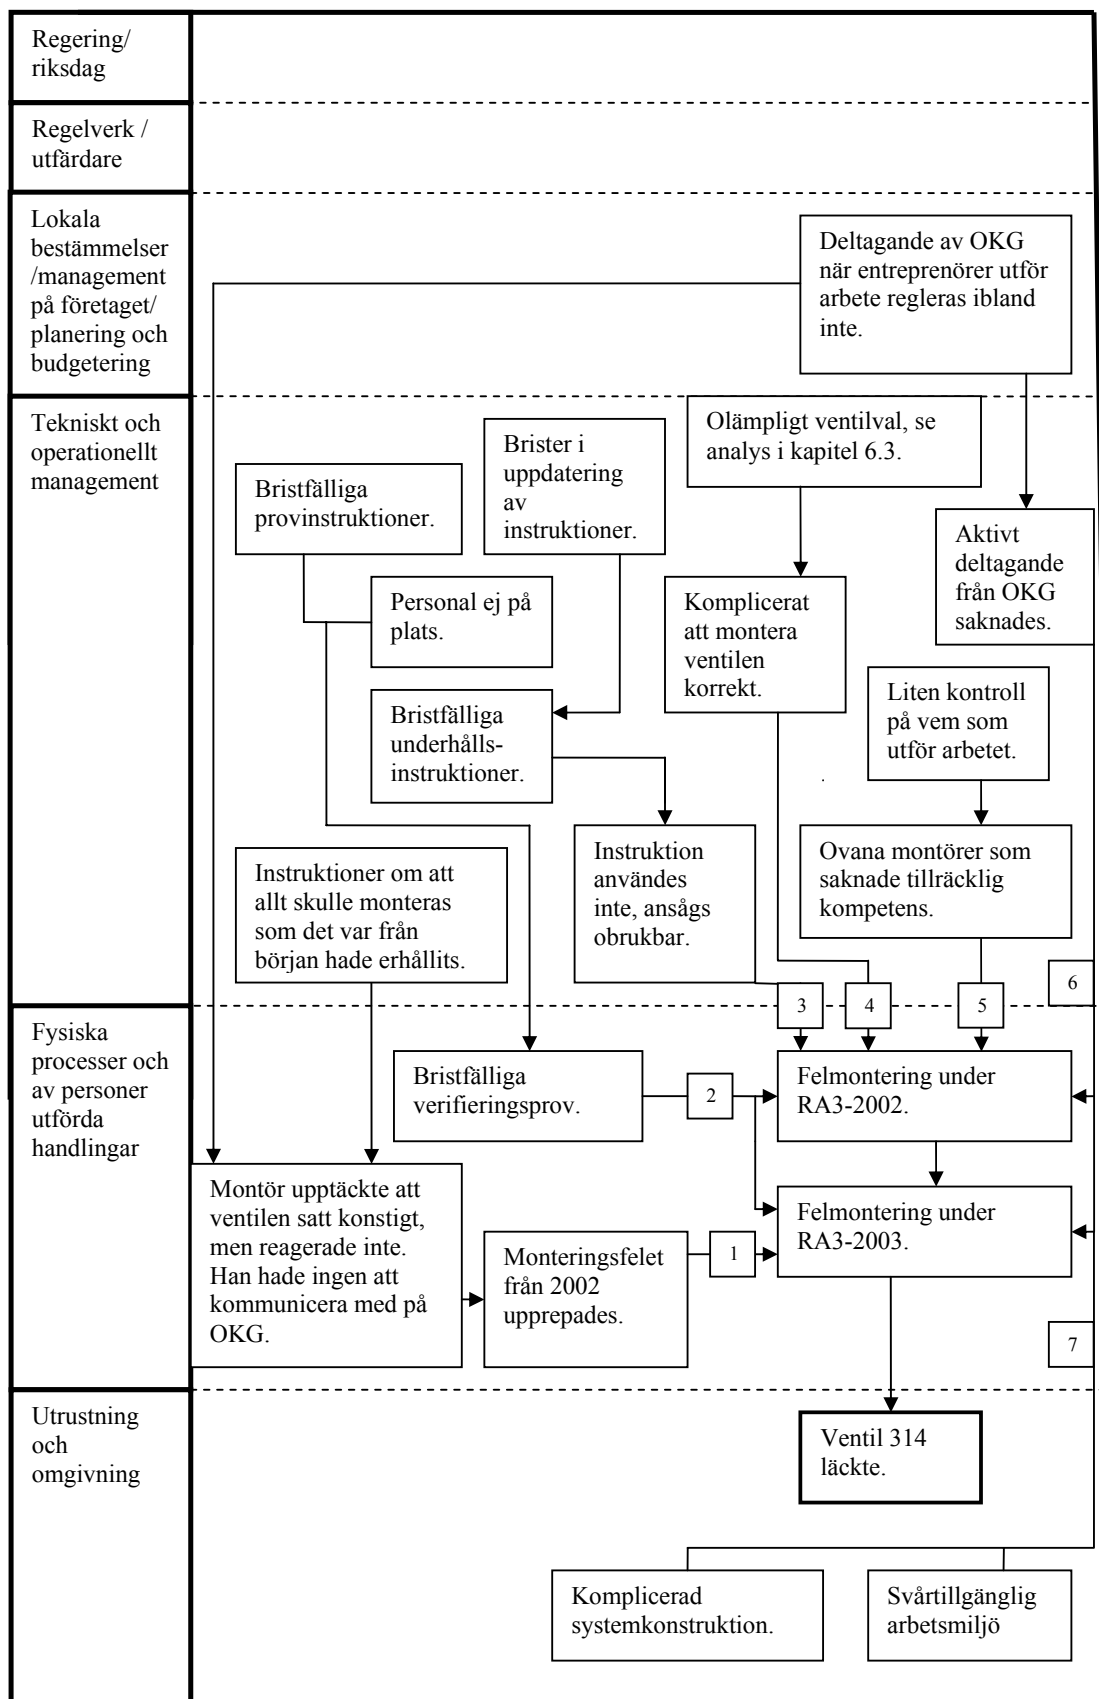
Figur B1.3 Figuren visar analysen av den inträffade händelsen.

Dessa omständigheter ledde till att det dröjde länge innan orsaken till felet på ventilen upptäcktes.

1. Monteringsfelet från 2002 upprepades trots att montören iakttog att ventilen hade ett avvikande läge. Det fanns ingen representant från OKG med som montören kunde kommunicera med. Om det hade funnits någon personal från OKG kanske den felmonterade ventilen hade åtgärdats vid den tidpunkten (se figur B1.3)

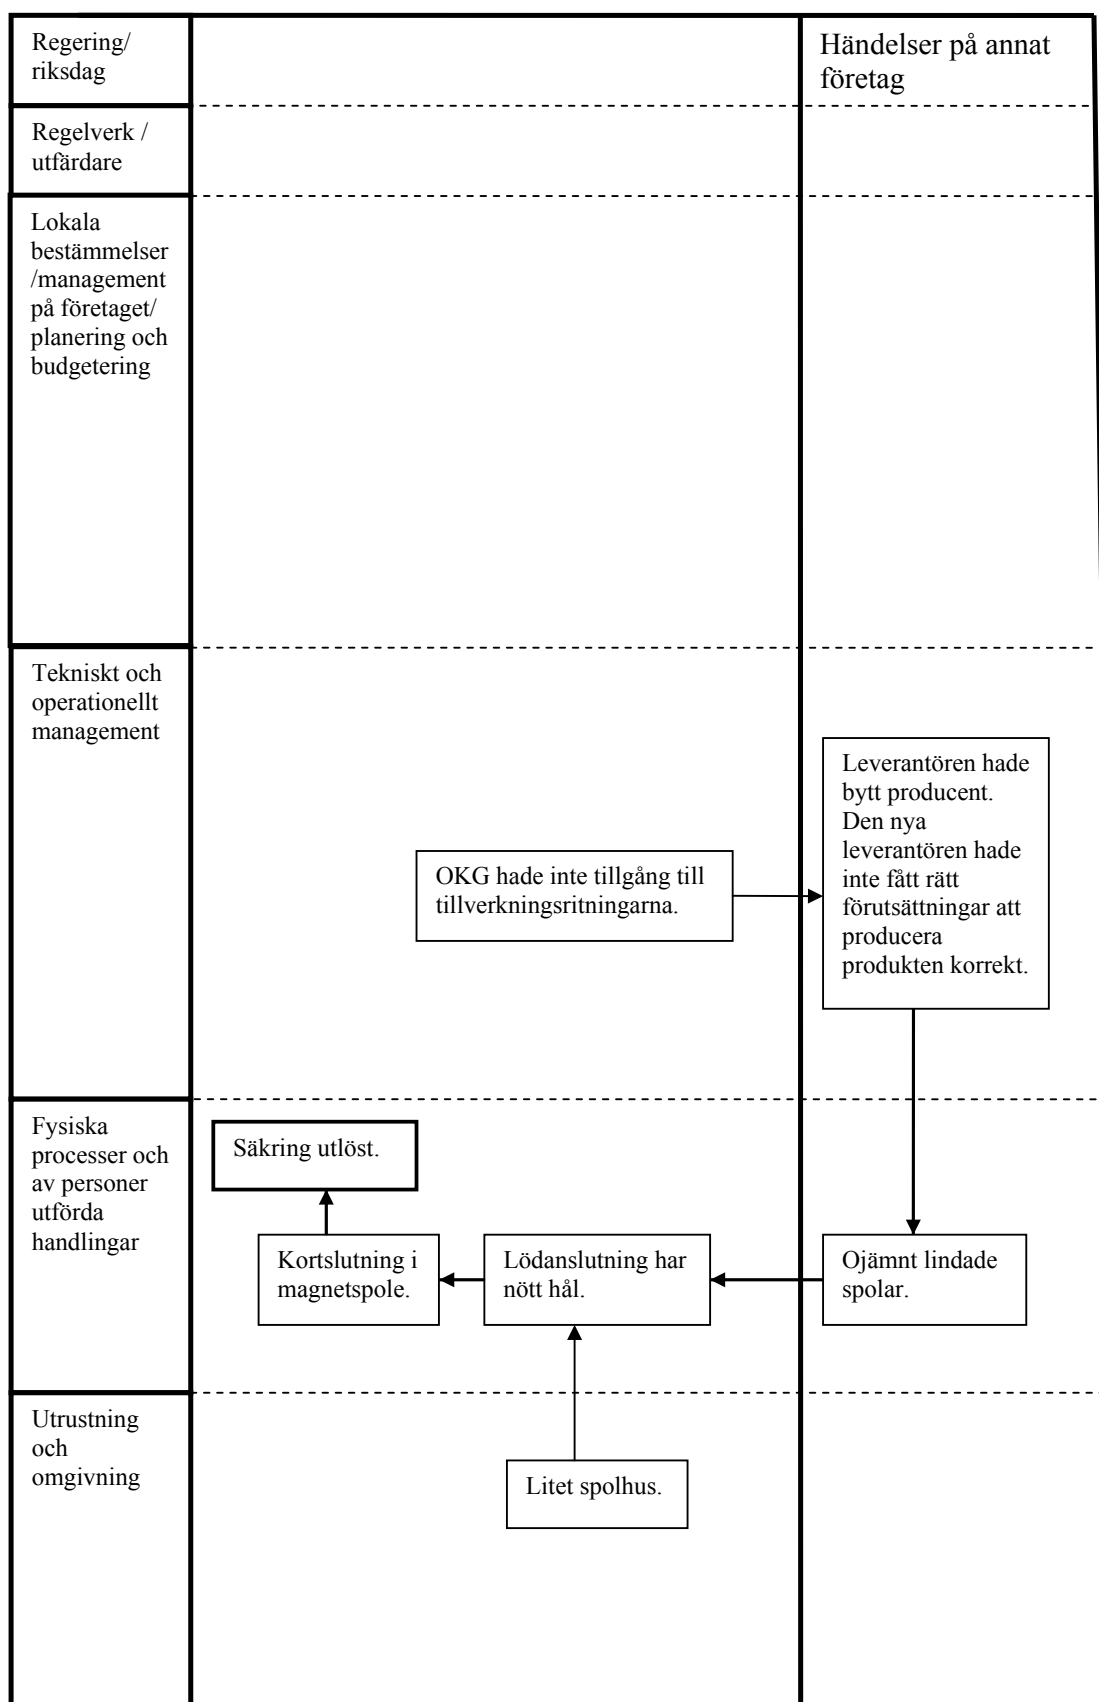
Figur B1.4 Figuren visar analysen av den inträffade händelsen.

Leverantören har levererat 15 magnetpoler av denna sämre lindade typ. Av dessa finns 10 i anläggningen som monterades under RA3-04, varav 2 funnits sedan RA3-03 och 2 plockats ur av andra orsaker. Det finns risk att felet är systematiskt, men det finns inget som påvisar att det är några problem med de andra styrventilerna. Samtliga fellindade magnetpoler byttes ut under revisionen 2005.

Den lärdom som har tagits på OKG för att förhindra liknande händelser är att det vid beställningar ska ännu tydligare framgå att utförandet skall följa tidigare leveranser och förändringar skall meddelas OKG.

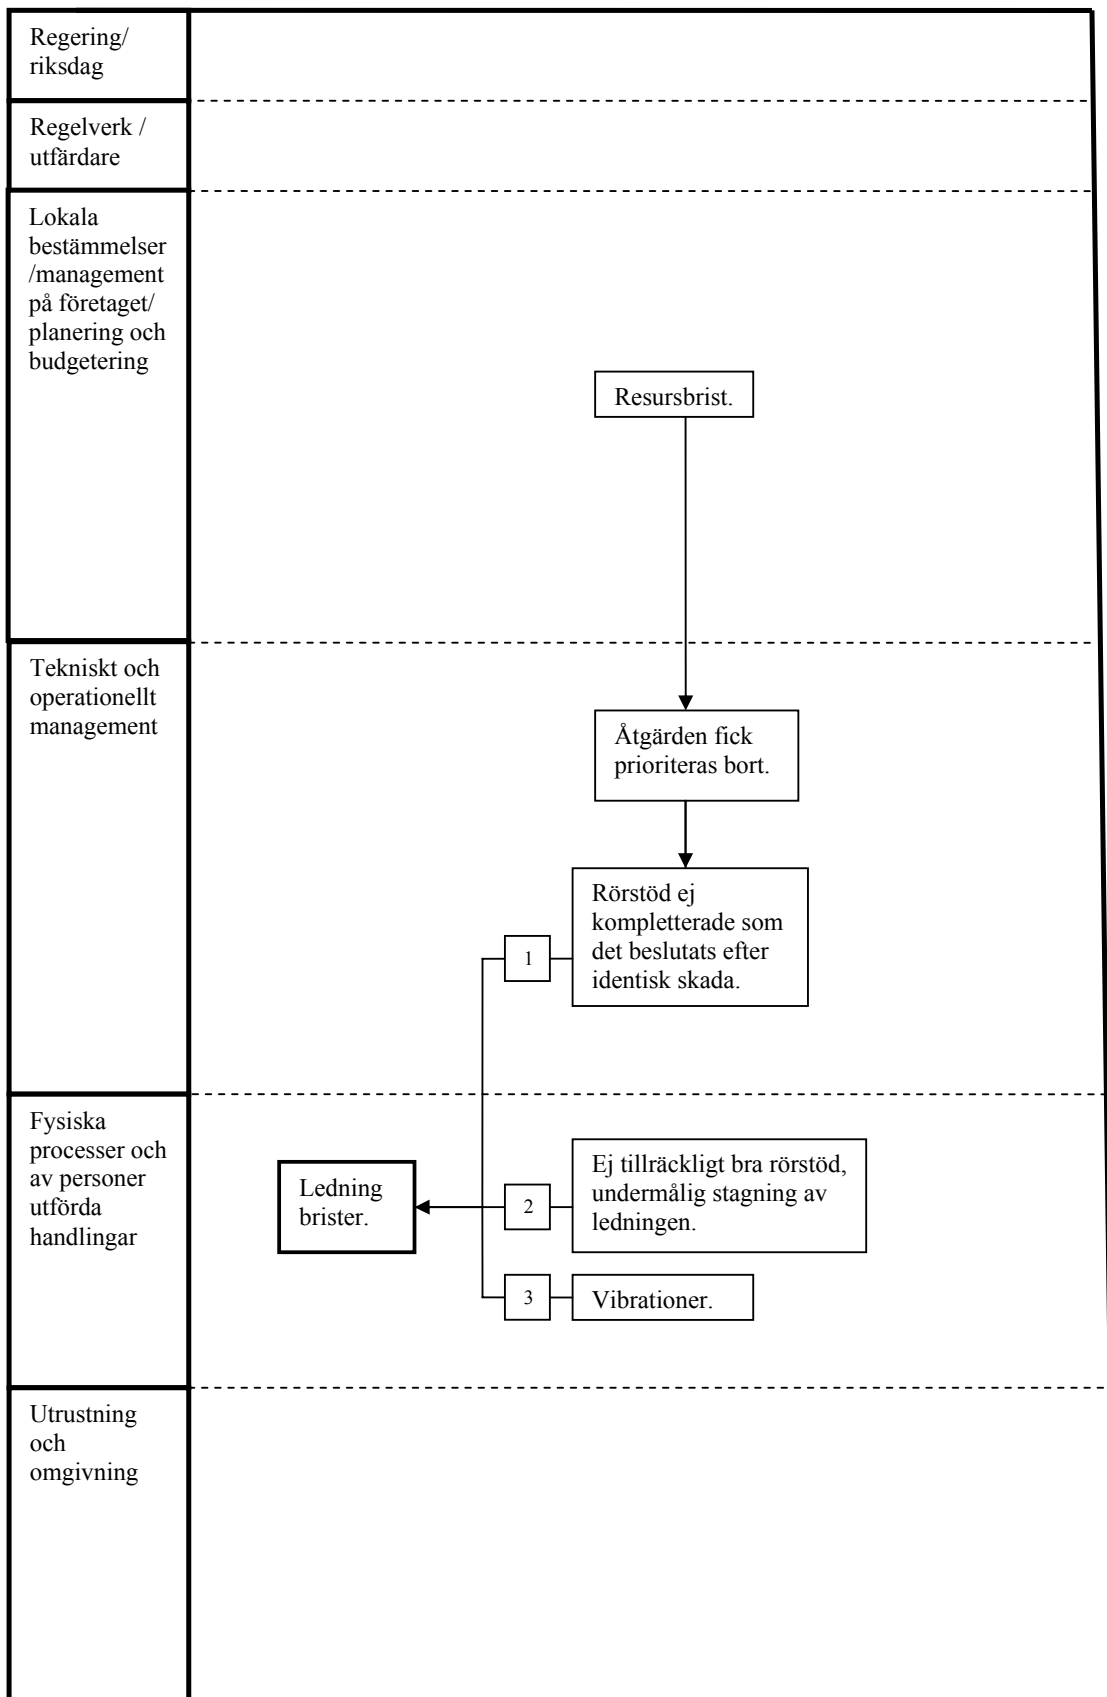
Figur B1.5 Figuren visar analysen av den inträffade händelsen.

Den första skadan upptäcktes under 2002 men montage av rörstöd skulle inte genomföras förrän under RA3-04. För att undvika liknande problem i framtiden ska det skapas en dialog inom OKG angående vilken prioritet olika beslut ska ha.

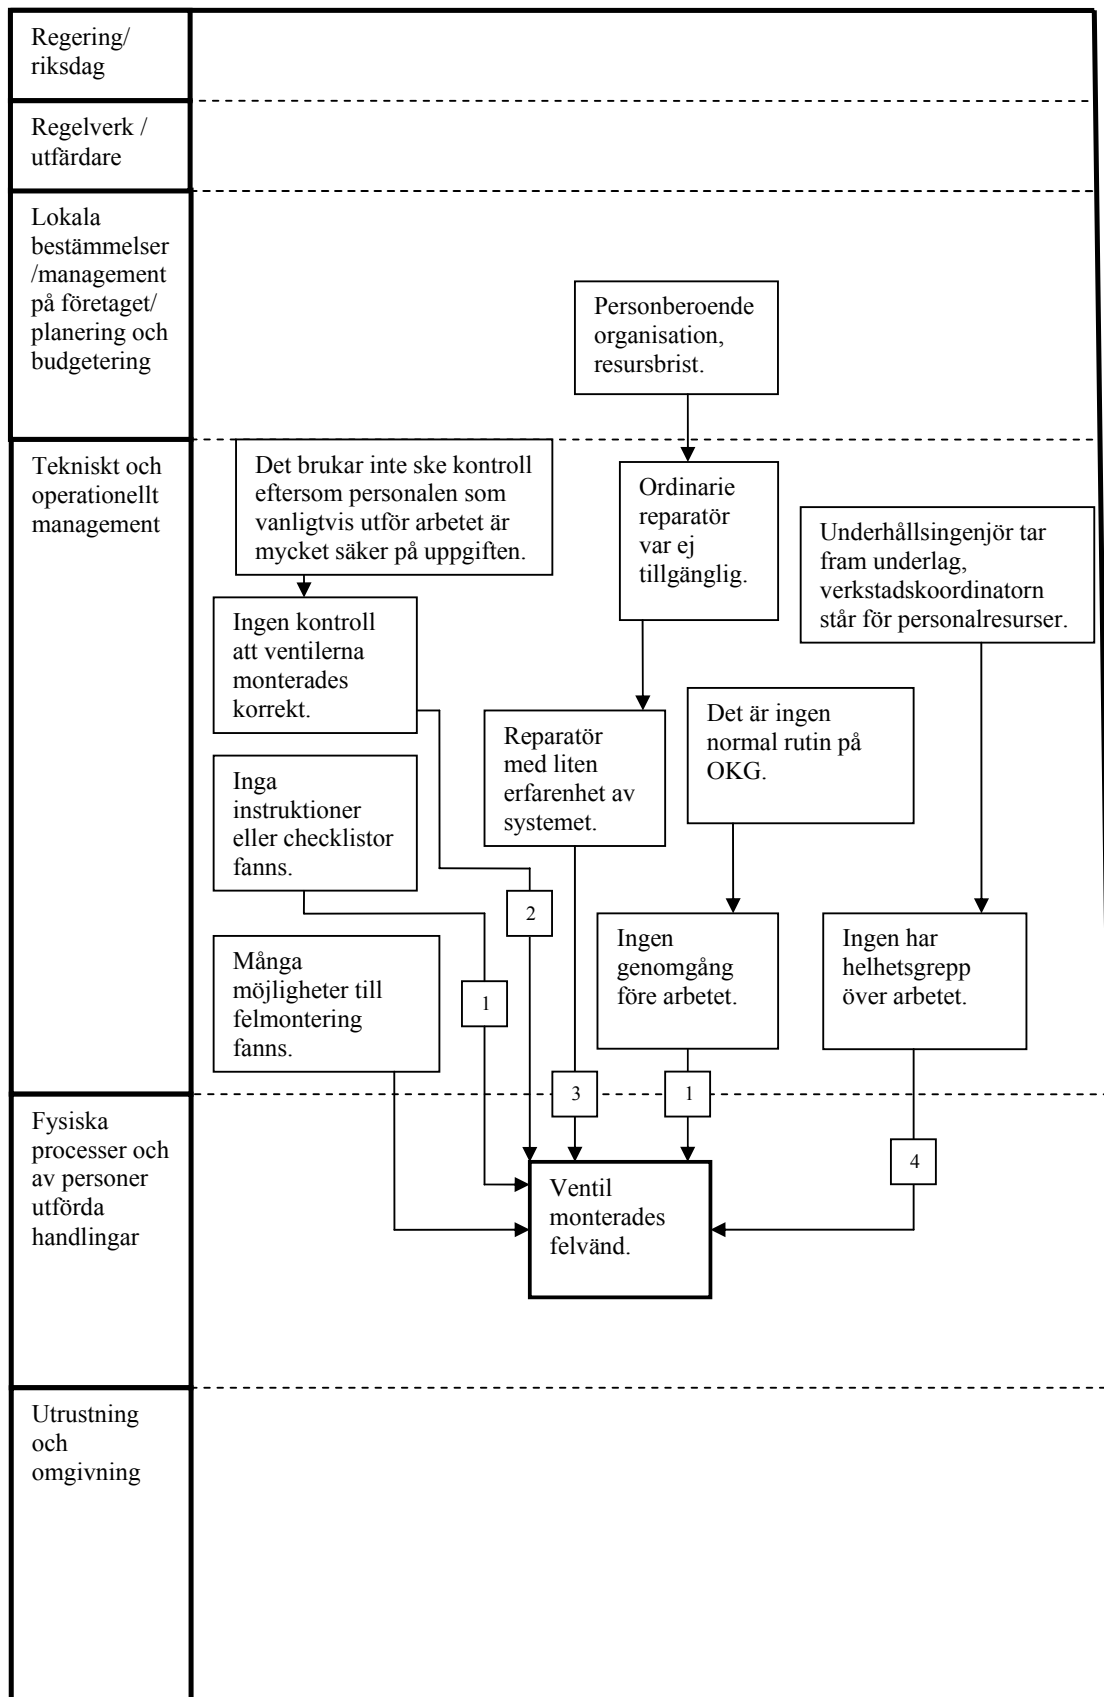
Figur B1.6 Figuren visar analysen av den inträffade händelsen.

Den reparatör som först skulle utföra arbetet fick lämna över till en annan person eftersom ett annat arbete som han var tvungen att göra kom emellan. Den reparatör som fick utföra arbetet höll på med ett arbete som han hade hoppats på skulle vara klart till kvällen. Han fick avbryta det för att byta ventilen i system 354 istället. Den person som brukar utföra ventilbytena i system 354 var inte tillgänglig för tillfället.

Ventilen var av typen kulventil. Vid montering av dessa ventiler är det viktigt att de monteras rättvända, att stoppbrickan (en ventildel) är rättvänd och att ventilen står i rätt läge (öppen/stängd) innan den monteras. Det fanns således många möjligheter för felmontering av ventilen. Det fel som begicks var att ventilen monterades i det läge den hade från förrådet, d.v.s. öppen, den borde monterats stängd. Innan arbetet påbörjades skedde ingen genomgång av arbetsmomentet. Detta beror på att det inte är någon normal rutin på OKG. Det saknades även vägledning i form av instruktion eller checklista. Efter utfört arbete skedde ingen kontroll av att ventilerna blivit korrekt monterade. Detta berodde på att OKG:s personal som normalt utför arbetet är så rutinerade att kontroll i efterhand aldrig varit nödvändig. Den ordinarie montören var ledig denna dag, och ingen tänkte på att rutiner i form av genomgång före arbetet och kontroll efteråt var nödvändig, eftersom en ovan montör genomförde arbetet.

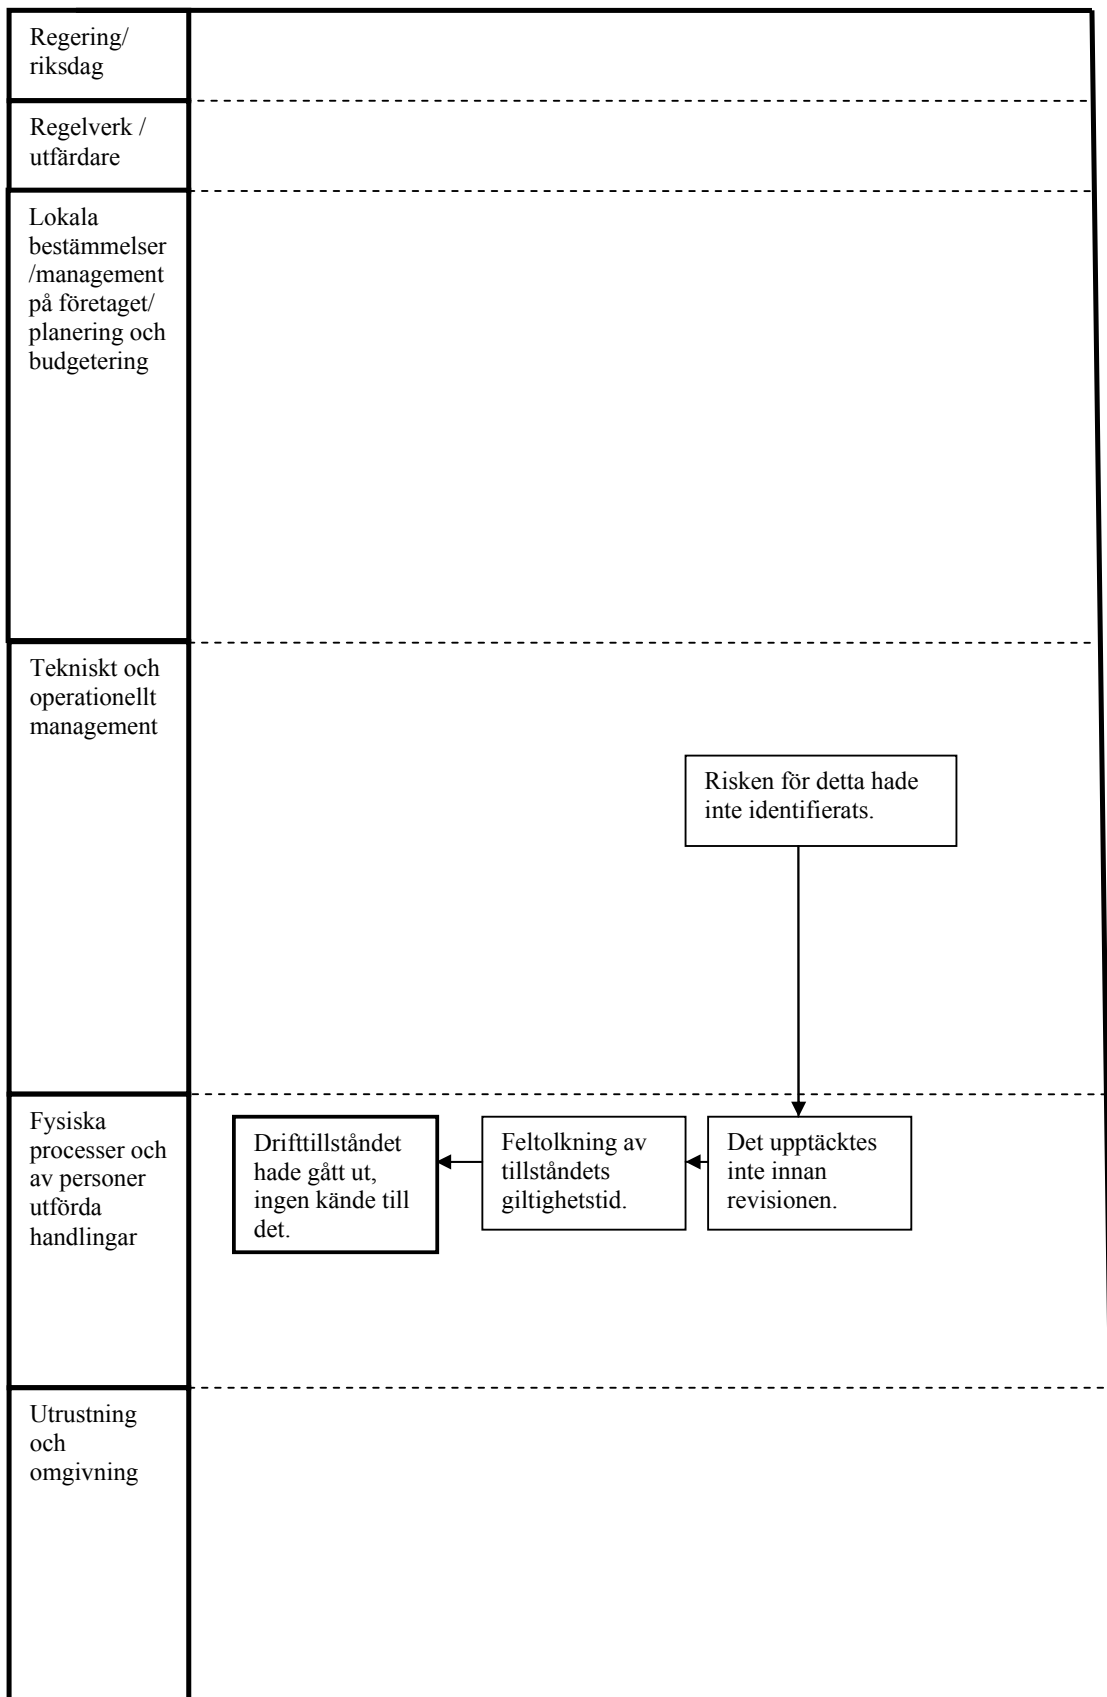
Figur B1.7 Figuren visar analysen av den inträffade händelsen.

Många inom OKG blev inblandade i händelsen och tog på så vis lärdom av hur viktigt det är att kontrollera att tillstånd som förutsätts gälla också gäller. Händelsen ledde inte till någon ansvarsförändring eller liknande för att förhindra ett återupprepande. Händelsen har inte lett till utökad kontroll att tillstånd finns. Däremot är tillstånd och lagkravshantering ett förbättringsområde.

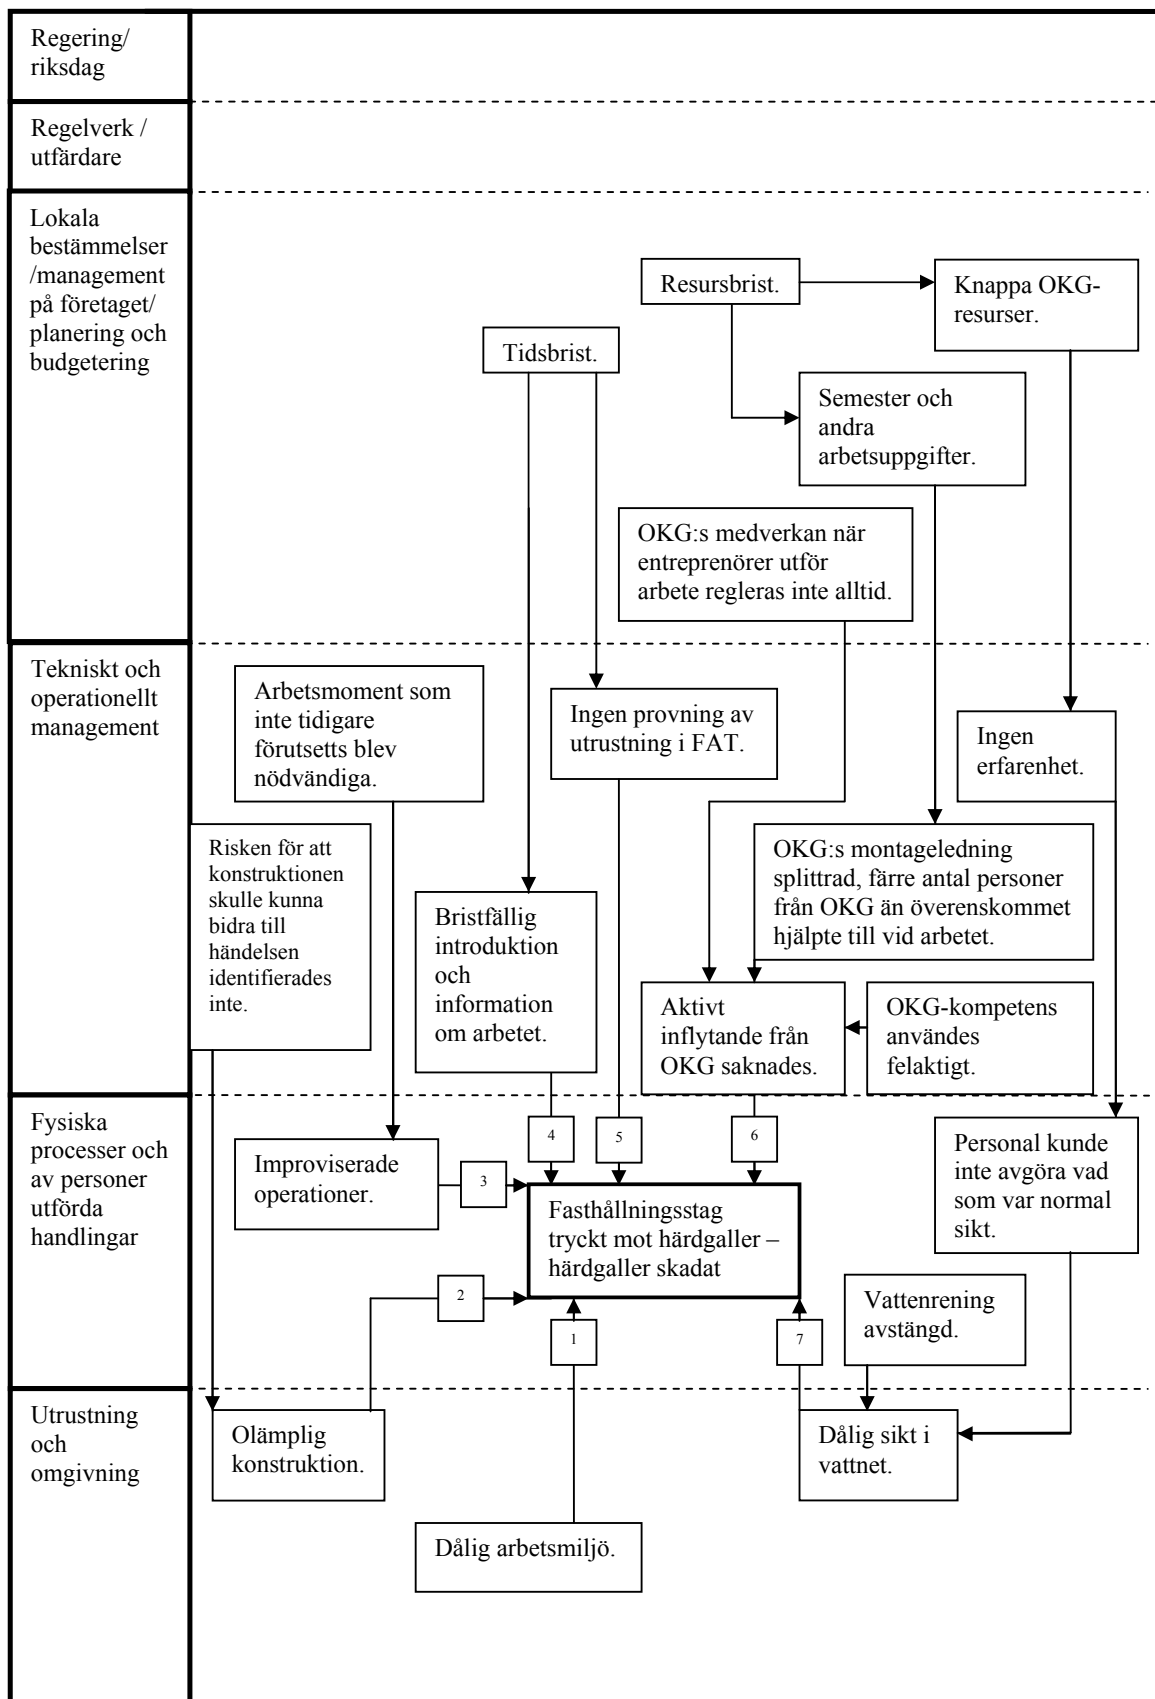
Figur B1.8 Figuren visar analysen av den inträffade händelsen.

Ett reparationsarbete skulle utföras på grund av sprickor i nivåmätstutsarna vid revisionen på Oskarshamn 2 år 2003. När reparationsarbetet var klart upptäcktes en skada i härdgaller¹⁷. En härdgallerplåt var deformerad så mycket att reparation krävdes. Informationen om händelsen kommer från OKG (2003t), Safetech Engineering (2003) och Slättengren (2005).

Två detaljerade utredningar har utförts för att klargöra händelseförloppet och de orsaker som lett till skadan. En MTO-analys har utförts av OKG, och en utredning om skadan har utförts av Safetech engineering. Utredningarna har dock inte kunnat ge något entydigt svar på vad som orsakat händelsen. Ett flertal brister i förberedelsearbetet och under arbetet har tillsammans orsakat skadan. Här följer ett troligt händelseförlopp som framtagits av Safetech engineering: Fasthållningsstaget lossades av misstag och placerades av någon anledning på härdgalleret. Därefter trycksattes staget eftersom operatören inte insåg att staget vilade på härdgalleret. Anledningen kan ha varit att operatören inte hade tillräcklig kunskap om utrustningen och dess relation till reaktortanken. Det saknades sakkunnig ledning och övervakning. Händelsen skedde under vattnet. Sikten i vattnet försämrades hela tiden eftersom vattenreningssystemet inte var på. Säkerhetsbrister fanns i den konstruktion som användes, samtidigt som improvisationer utfördes under arbetets gång. Inför arbetet utfördes en riskanalys. Den inträffade händelsen identifierades dock inte i denna analys.

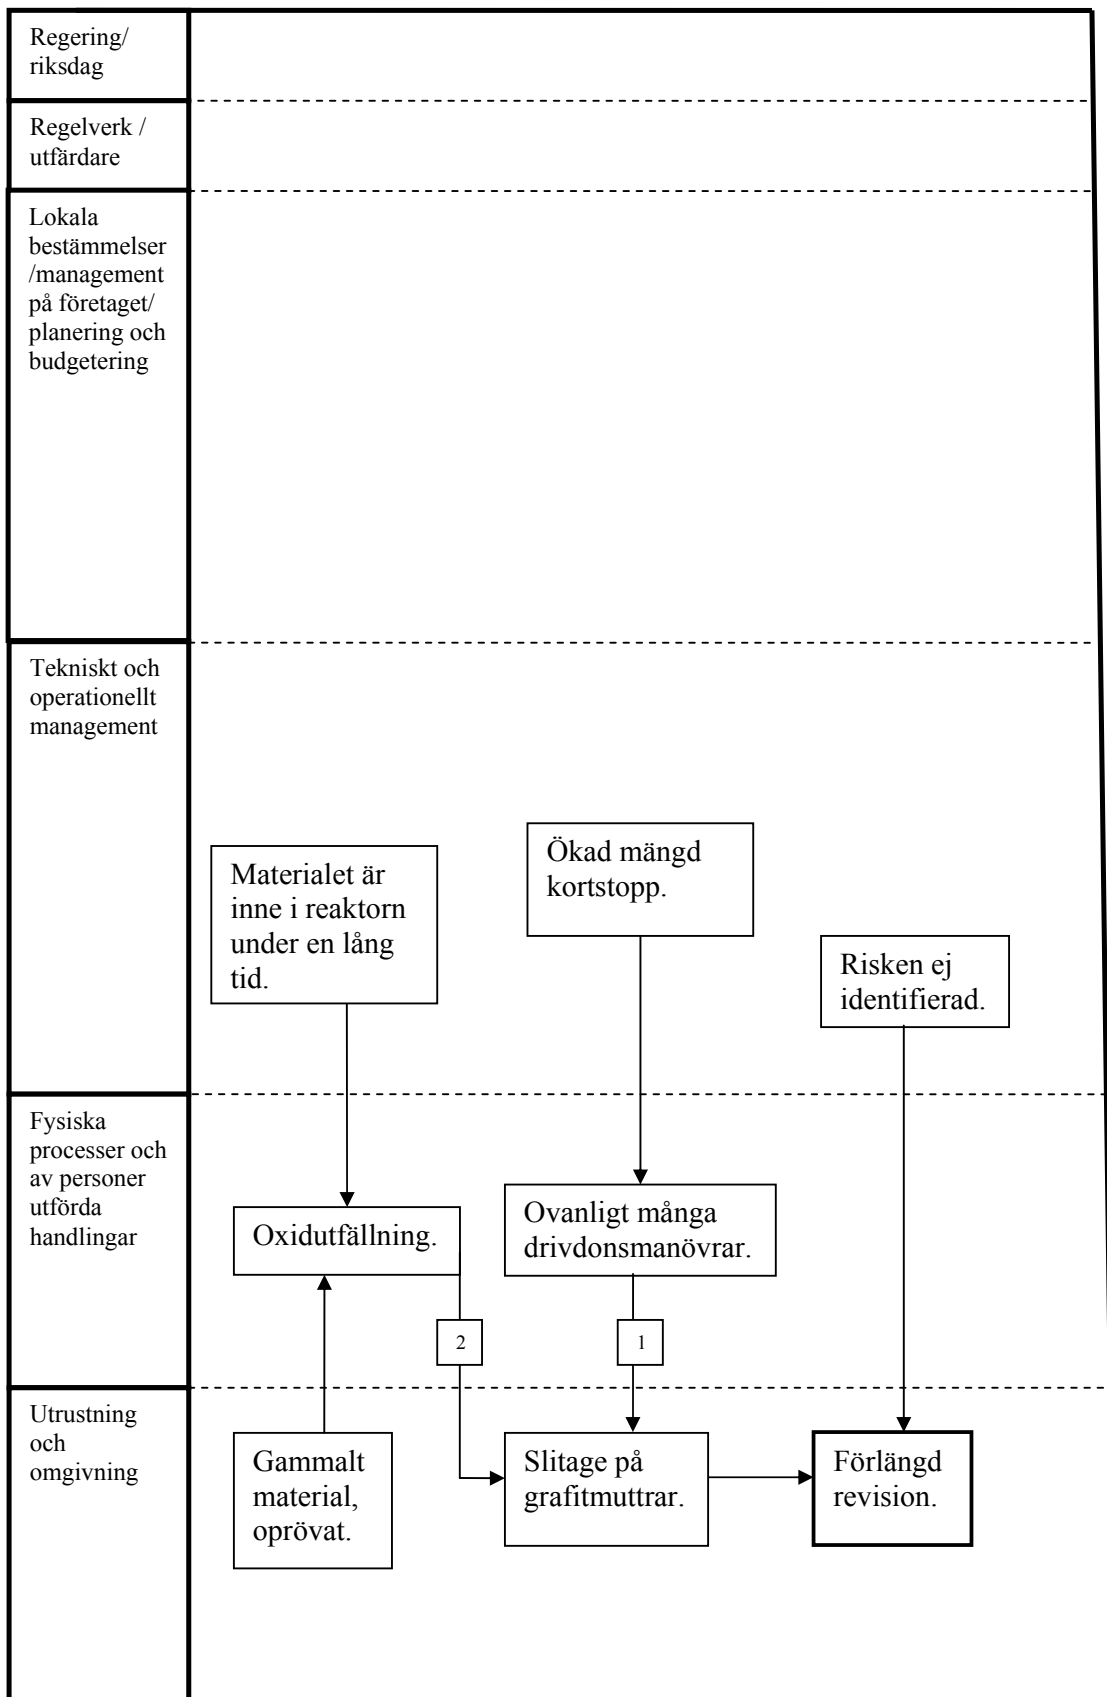
Figur B1.9 Figuren visar analysen av den inträffade händelsen.

Materialet i bränsleboxarna på Oskarshamn 1 heter zircaloy 4 och är känsligt för korrosion. Materialets korrosionsegenskaper försämras med tiden och den radioaktiva miljön förvärrar korrosionsegenskaperna ytterligare. Materialet som valdes till bränsleboxarna kunde inte testas innan, eftersom det inte går att återskapa de förhållanden som råder inne i reaktorn. I Oskarshamn 2 och 3 är bränsleboxarna gjorda av ett annat material, zircaloy 2 som är mindre känsligt för korrosion. I dessa reaktorer ersattes det gamla materialet med det nya 1997 för att det skulle tåla längre tid i reaktorn. I Oskarshamn 1 byttes bränsleboxarna inte ut, därför blev det gamla, sämre, materialet kvar i reaktorn. Risken för att det sämre materialet skulle leda till

oxidflagning utvärderades inte. Troligen är det dock så att även om risken hade identifierats hade det inte skett något utbyte av bränsleboxarna, eftersom det är förenat med mycket höga kostnader. Orsaken till de flagnade bränsleboxarna var en kombination av att de sitter inne länge i reaktorn och att de var gjorda av ett material som var känsligt för korrosion.

Den andra bidragande orsaken till det ökade slitaget på drivdonen är det ovanligt stora antalet drivdonsmanövrar som genomfördes efter moderniseringen. Drivdonsmuttern är gjord av grafit, vilket är ett mycket skört material. Risken för att det ökade antalet drivdonsmanövrar skulle leda till ökat slitage på drivdonen hade inte identifierats i den riskvärdering som utfördes innan revisionen.
