Identifiering av systemsvagheter för ökad driftsäkerhet på Oskarshamns kärnkraftverk

Examensarbete

Lund 2005

Identification of system weaknesses for improved operational reliability at Oskarshamn nuclear power plant

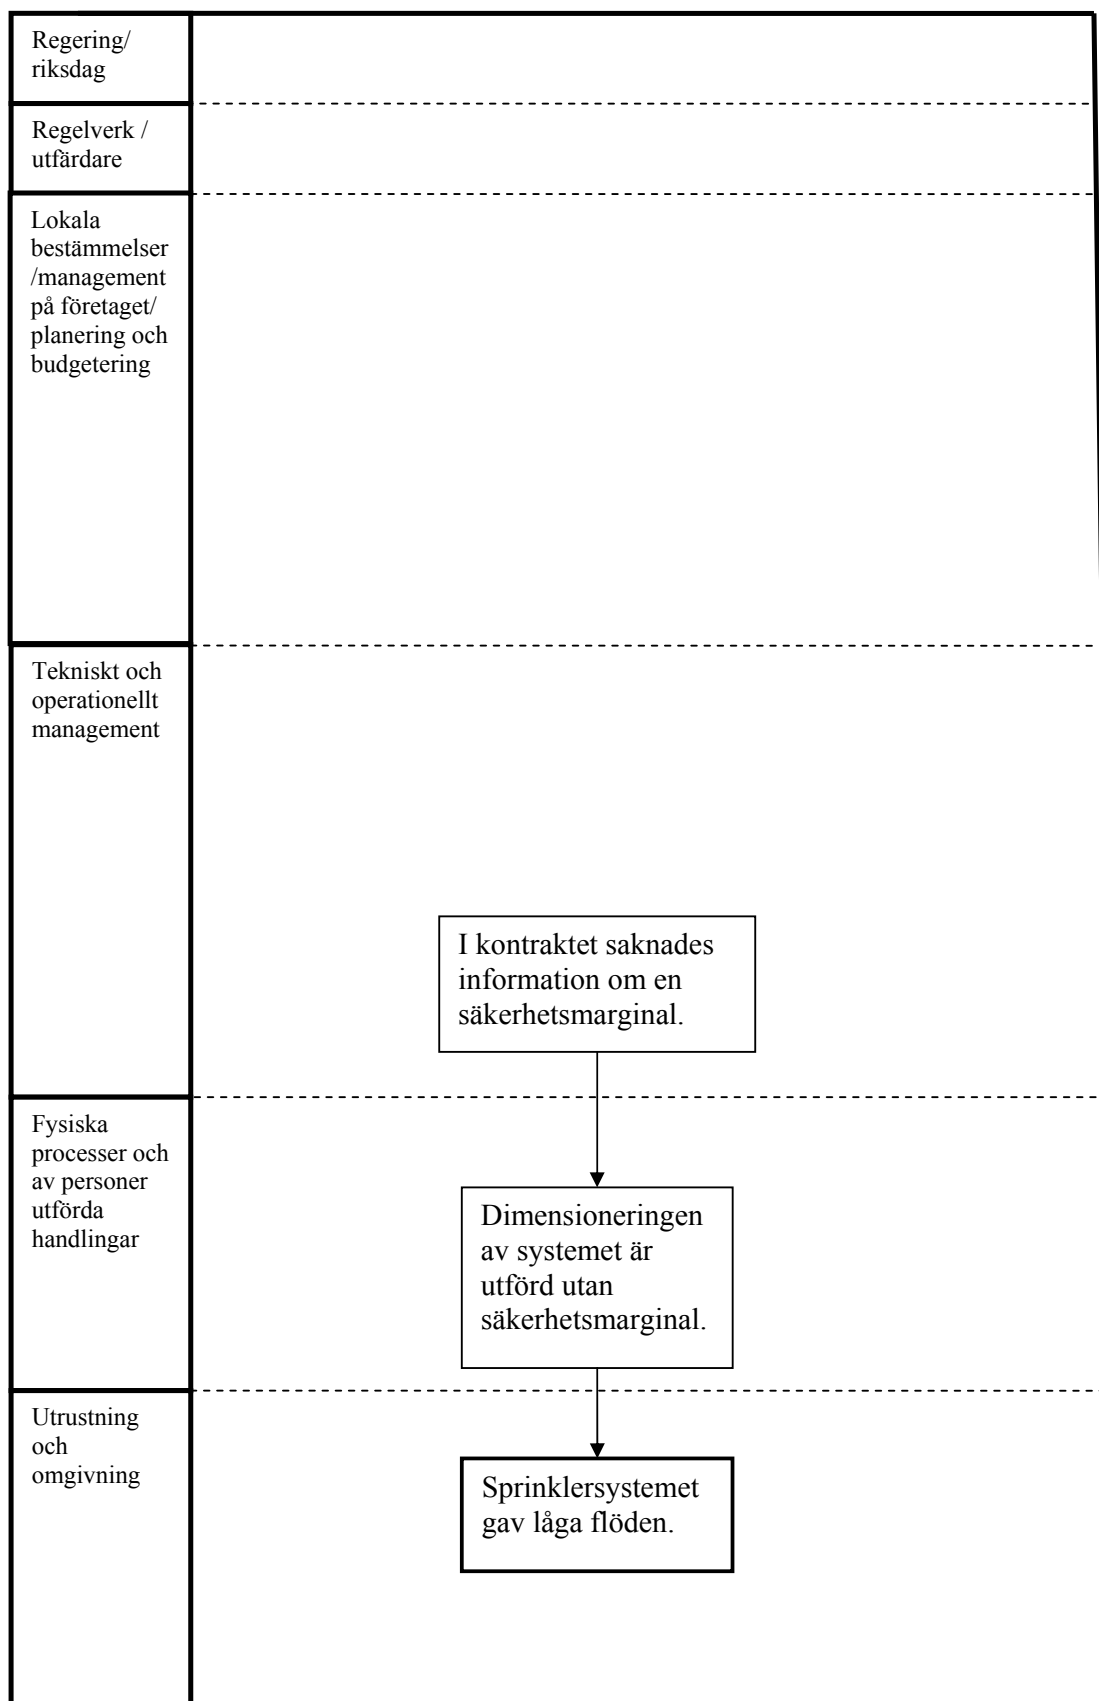
Figur B1.9 Figuren visar analysen av den inträffade händelsen.

Systemet byggdes om under moderniseringen 2002 och provades även innan reaktorn startades. Redan då var flödet strax över den accepterade miniminivån. Eftersom flödet uppfyllde stipulerade krav, dock utan marginal, beslutades att återstarta reaktorn och under driftsäsongen ta fram ett förslag på förbättringar i systemet för att erhålla bättre marginaler. Entreprenören som konstruerat sprinklersystemet ansåg sig ha utfört uppdraget enligt specifikationer eftersom kontraktet visade vilket minimiflöde som krävdes i sprinklern, och detta flöde erhöles. OKG nöjde sig dock ej med det minimiflöde som krävs eftersom en strävan efter att ha system med goda säkerhetsmarginaler finns.

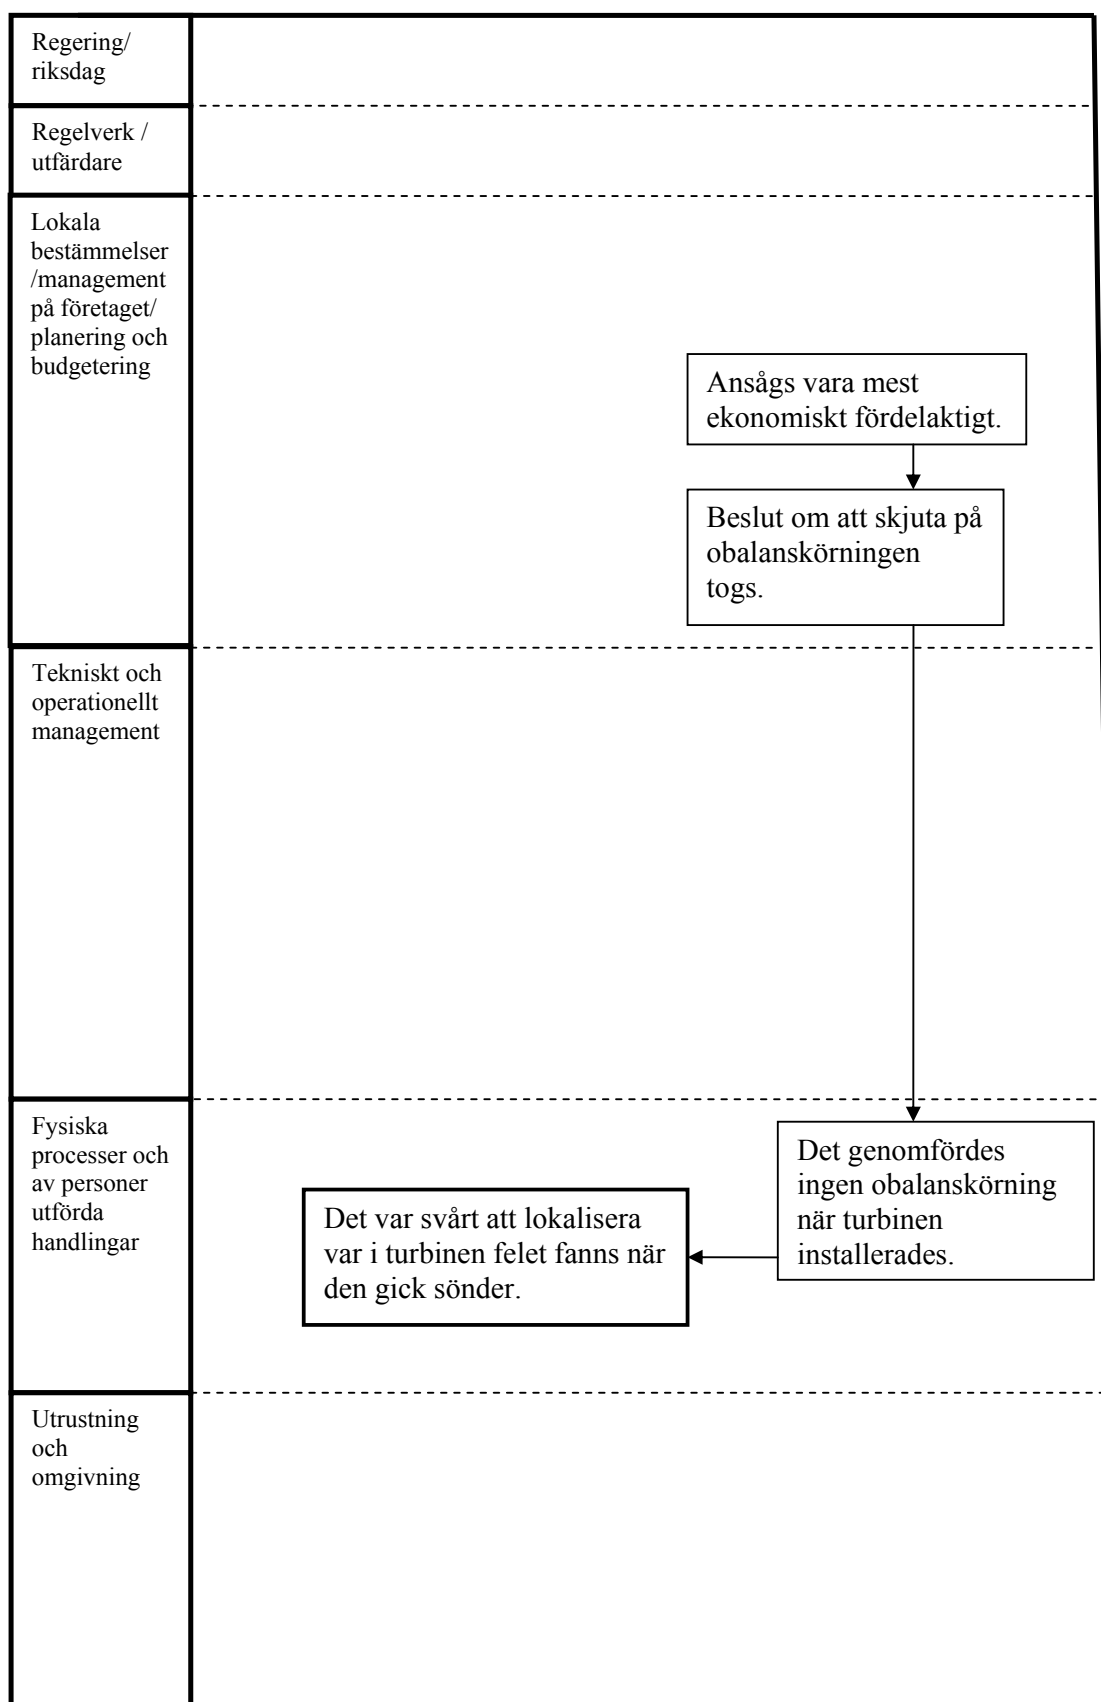
Figur B1.11 Figuren visar analysen av den inträffade händelsen.

Beslutet att inte utföra en obalanskörning togs inte genom någon beräkning, exempelvis väntevärdesberäkning. Med en sådan beräkning kan svar ges på om sannolikheten multiplicerat med konsekvensen, för positivt respektive negativt utfall är större än det värde som erhålls om obalanskörningen utförs. Det troliga är dock att denna typ av beräkning skulle ge resultatet att det var mest ekonomiskt fördelaktigt att köra igång anläggningen så fort som möjligt. Detta beror främst på att de ansvariga såg mycket små risker med att köra igång anläggningen tidigare.

Den trasiga turbinen monterades ner och skickades till tillverkaren för lagning. Underhåll hade föreslagit att den gamla turbinen skulle renoveras så fort som möjligt så att den kunde användas som reservturbin. Eftersom det inte fanns ekonomiska resurser att utföra renoveringen vid önskad tidpunkt fick det avvakta. Detta ledde till att det tog längre tid att få den gamla turbinen på plats när den nya skickades på reparation.

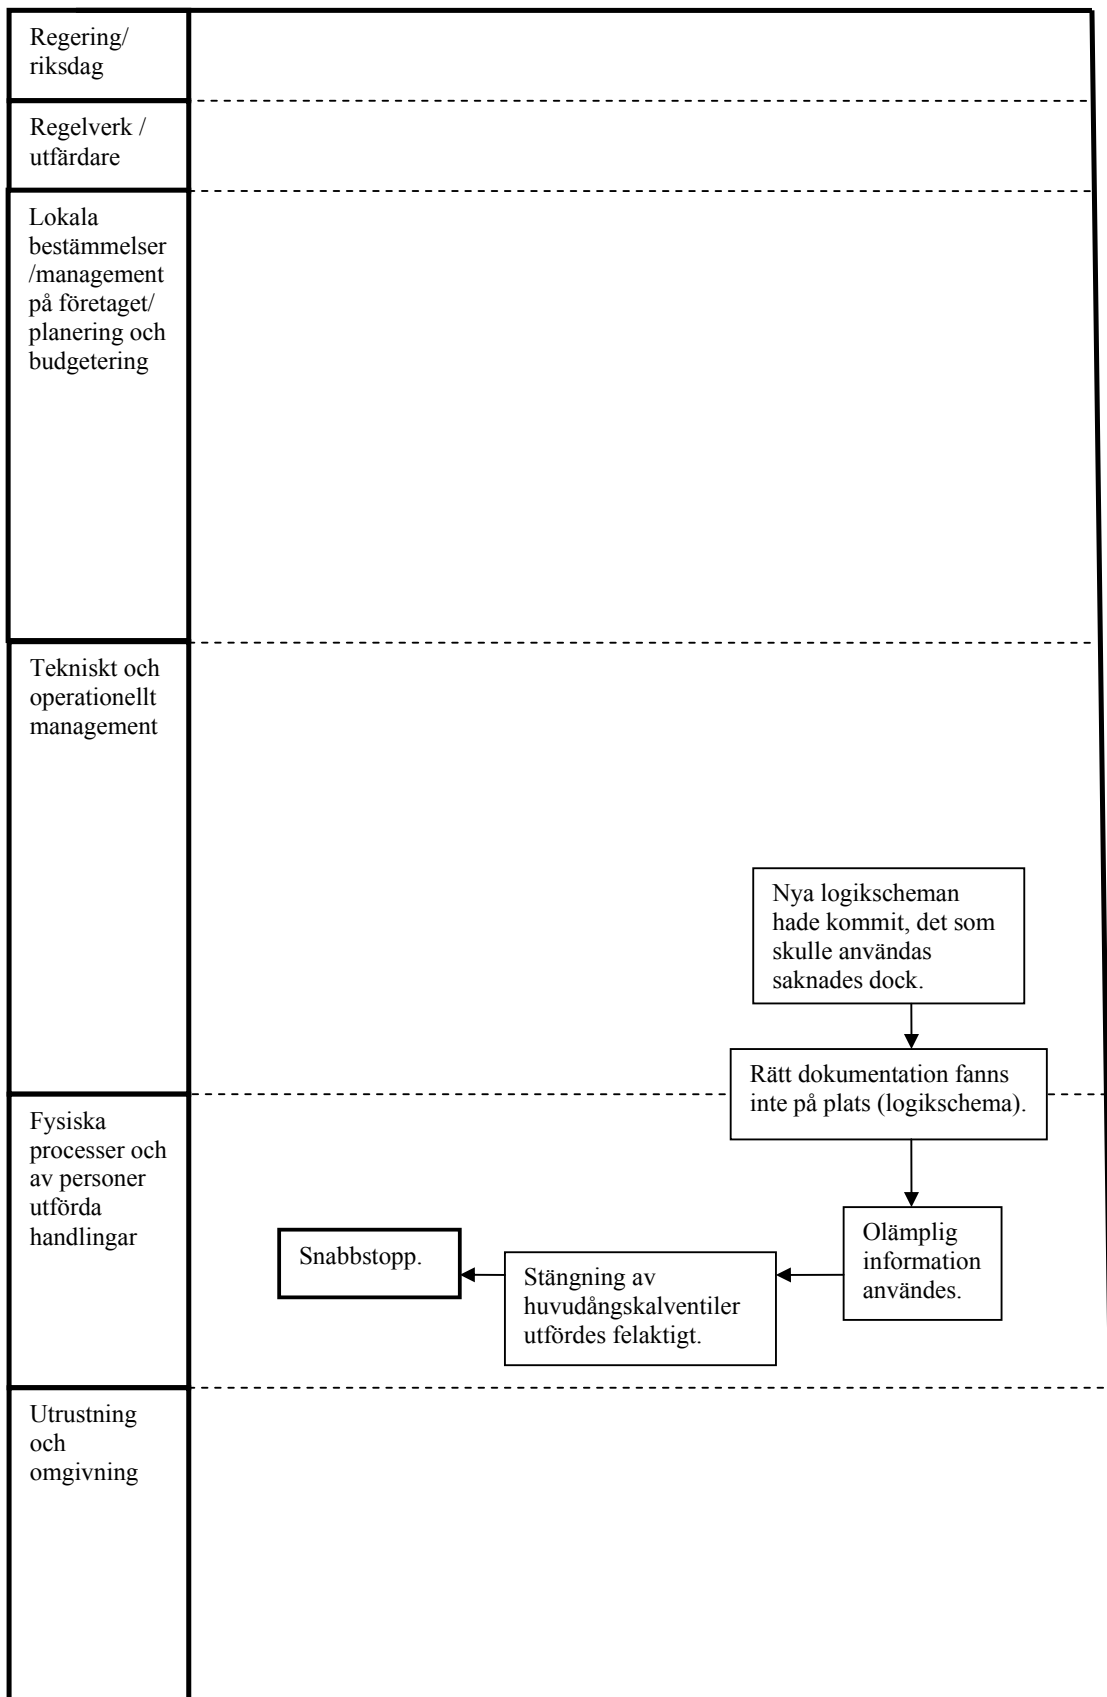
Figur B1.12 Figuren visar analysen av den inträffade händelsen.

Den dokumentationsbrist som fanns åtgärdades, nya logikscheman finns nu på avsedd plats i kontrollrummet. Det har inte tagits några andra lärdomar av händelsen.

Åtgärden som vidtogs på OKG var att berörda logikskeman uppdaterades. Inga lärdomar togs av händelsen. Istället för att endast berörda logikskeman uppdateras vore det lämpligt att denna sorts händelse leder till mer omfattande åtgärder. Det latenta förhållandet som ligger bakom händelsen har att göra med brister i dokumentationen. Ett aktivt fel av driftpersonal ledde till att händelsen kunde inträffa på grund av det bakomliggande latenta förhållandet.

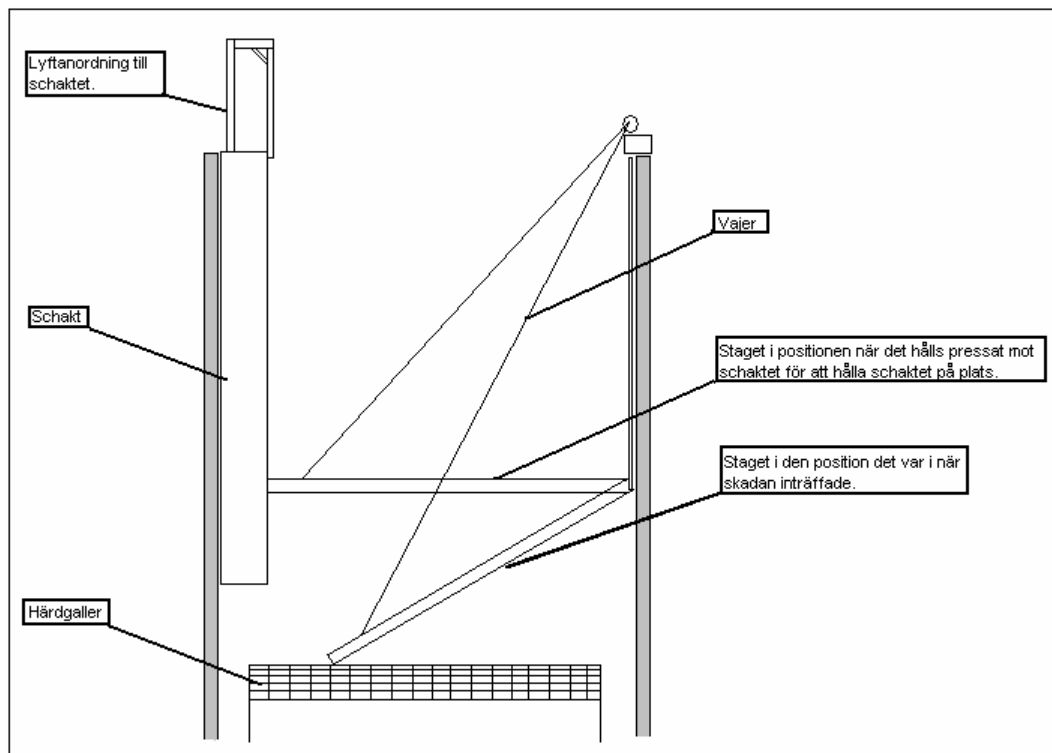
Figur B2.1 Figuren visar en skiss av hur skadan i härdgallret gick till.
