Hur gör man bostadshusen i Bam jordbävningresistenta?

- *En studie om bostäder i fattiga och
jordbävningdrabbade regioner i Iran*

LUNDS
UNIVERSITET

Examensarbete:
Samad Kohi

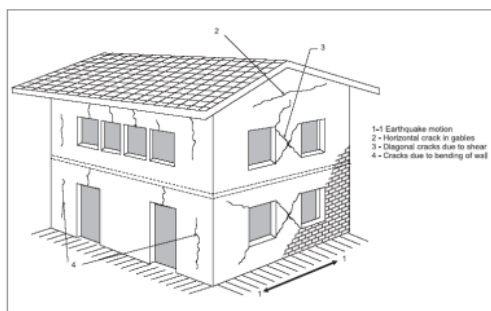
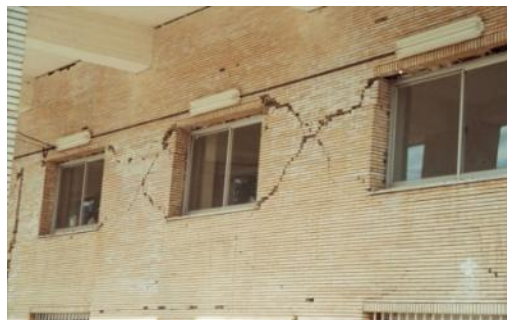
Fig. 13. X-sprickor uppstår mellan öppningar som är för nära varandra och det samtidigt saknas horisontella band ovanför dessa öppningar. (IAEE och IIEES)

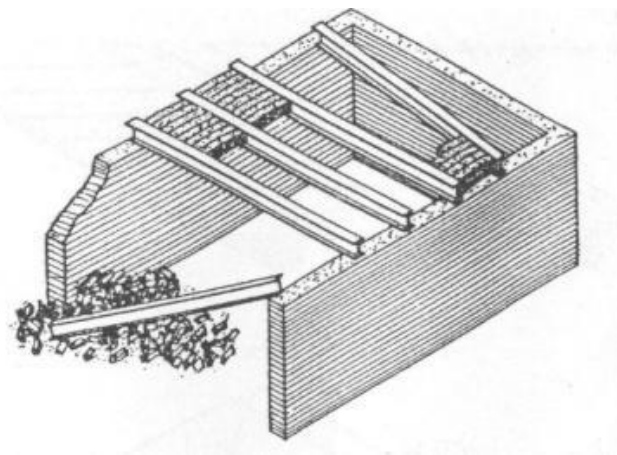
Fig. 32. Otillräcklig balklängd samt dålig förbindning leder till att balkarna glider ur sin position. (Performance of Building Roofs in the 2003 Bam, Iran, Earthquake och IIEES)

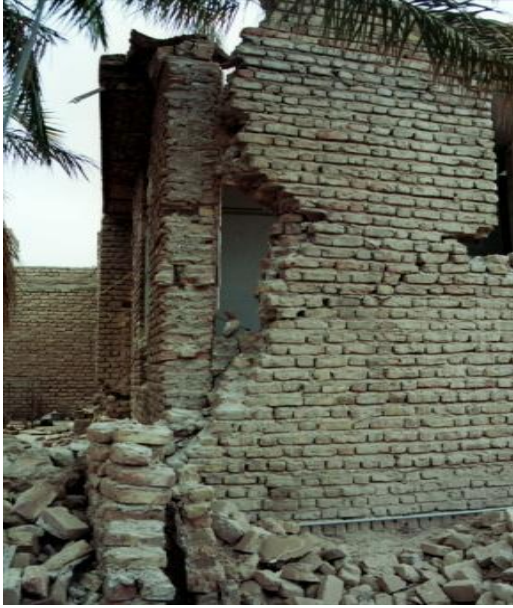
Fig. 45. Dålig förbindning i hörnen samt avsaknaden av vertikala och horisontella band.

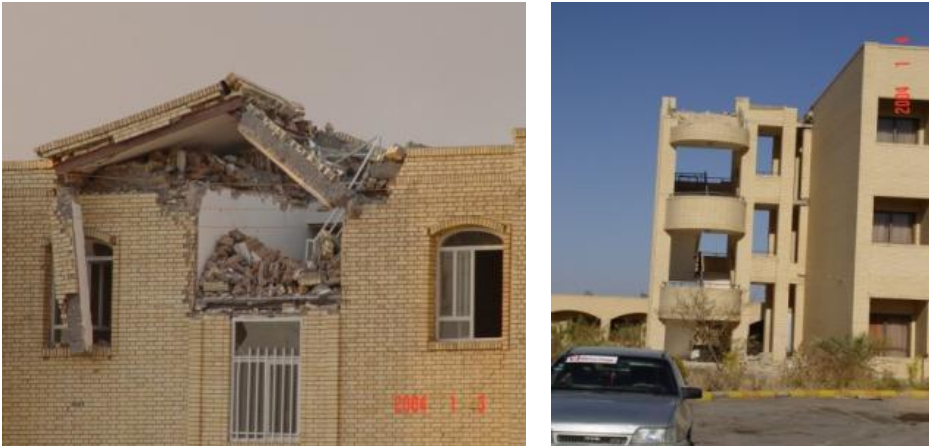
Fig. 48. Många av trapphusen kollapsade. Trapphuset måste betraktas som ett hus för sig och byggas så att tröghetskrafterna kan överföras på ett säkert sätt till våningen under. De allra flesta trapphus byggs ihop med resten av huset med dåliga förbindningar, vilket leder till osymmetri i vikten och i elevation vilket medför skadliga vridmoment. (IIEES)

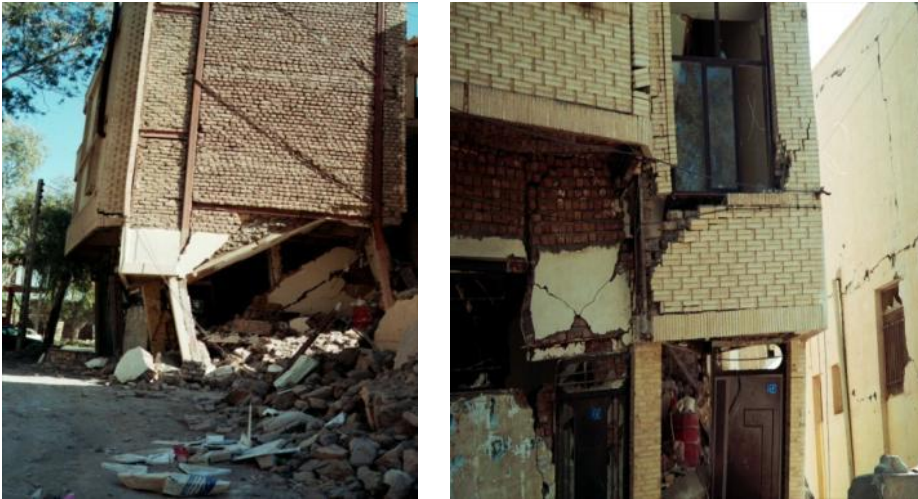
Fig. 53. Första våningen används som ett garage. Många hus i iranska städer har garage på första våningen. I detta fall så har man valt bort diagonala stödbalkar där garagedörren ligger och resulterade i att första våningen agerade som en mjuk våning. Ett annat problem som kan ses i bilden, men som inte orsakade skador på huset, är att i ovanvåningarna så har man valt att använda stålstänger som diagonala stöd trots att iranska byggregler kräver att dessa endast ska byggas med I eller U formade stålpelare. Detta för att pelarens centerlinje ska vara parallell med väggens centerlinje. Stålstänger kan användas till mindre viktiga konstruktioner som murar. Bilden ovan visar vikten av diagonala stöd eftersom väggarna i våningarna ovan klarade sig utan skador. (IIEES)

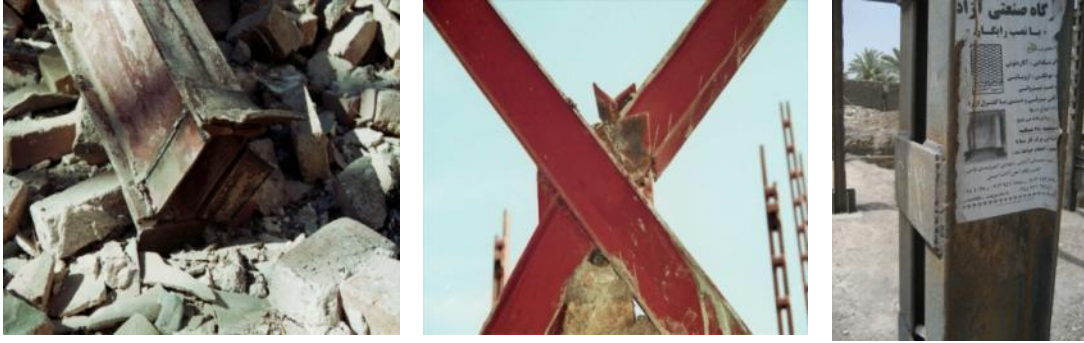
Fig. 56. Dålig fog mellan basplattan och de mindre plattorna på pelaren. Detta ledde till att pelaren blev fristående. Dålig fogning var utbrett problem i Bam. Bilden längst till höger visar en bra fogad platta.(IIEES)

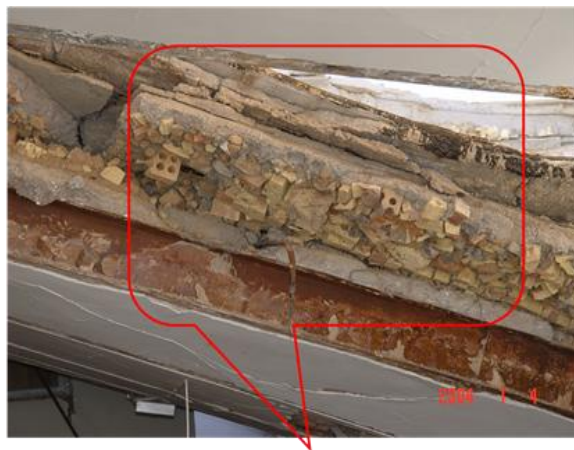
Fig. 64. Imam Khomeini sjukhuset. För tjockt och tungt tak med flera lager av tegelstenar (IIEES)

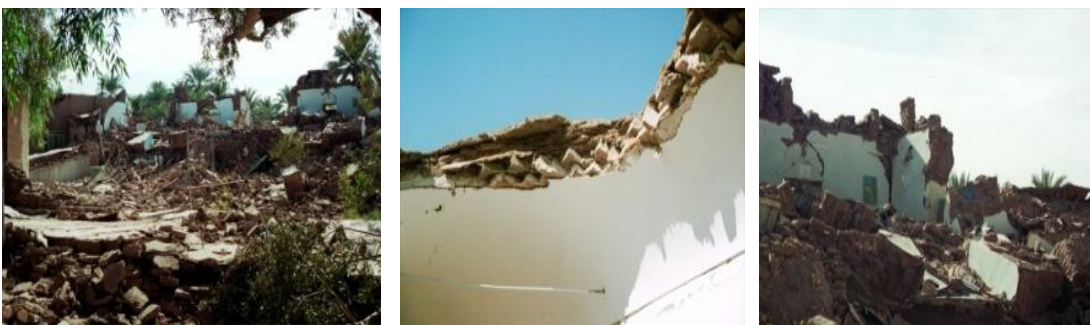
Fig. 73. Skolor med platta och tunga tak samt med tjocka väggar. (EEFIT)

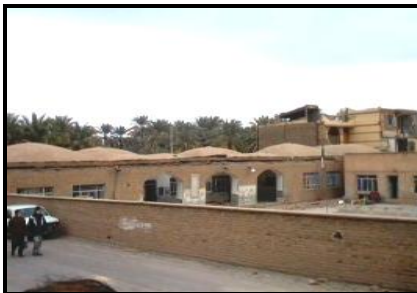
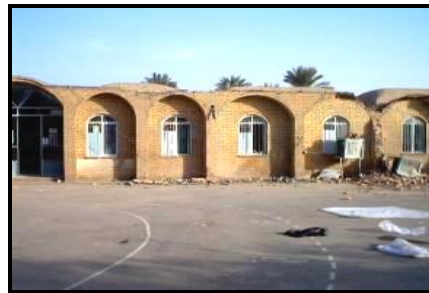
Fig. 75. Fyrtio år gammal skola som klarade sig väldigt bra. Valvtaken har byggts intill varandra och kunde hjälpa varandra mot horisontella krafter. Ändarna hade stödpelare och var tillräckligt starka för att ta emot tröghetskrafterna från taken, dessutom var lokalerna indelade i mindre klassrum. Skolan var byggd av obrända tegelstenar och utan varken horisontella eller vertikala band. Sprickor uppstod dock in mitten av valvtaken, förbindningarna samt vid inomhusväggarna. (IEES)

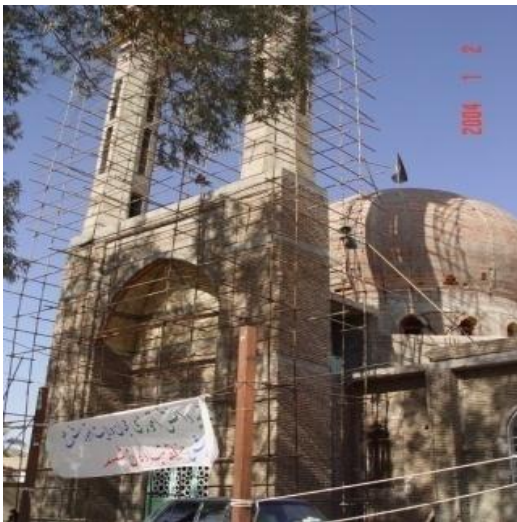
Fig. 78. Moské Abolfas efter jordbävningen. Jordbävningens höga frekvens ledde till att minareterna och entrén betedde sig på olika sätt. Entrén rörde sig mera horisontellt jämfört med minareterna men undkom allvarliga skador tack vare de horisontella banden vid entrén. (IIEES)

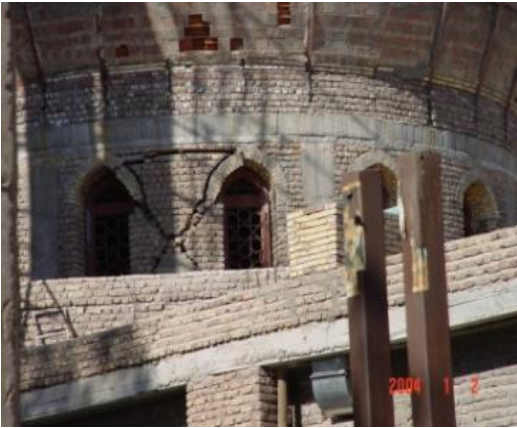
Fig. 79. Moské Abolfas. Väggen mellan fönstervalven under kupolen fick X sprickor endast på de väggar som var vinkelräta mot den horisontella kraften. Anledningen beror på ett konstruktionsfel mellan det horisontella bandet och kupolen. Kupolen skulle ha fortsatt hela vägen ner till det horisontella bandet men byggdes istället en meter ovanför bandet. Stålbandet som placerats under kupolen var otillräckligt för att klara av ovanifrån kommande tröghetskrafterna. (IIEES)

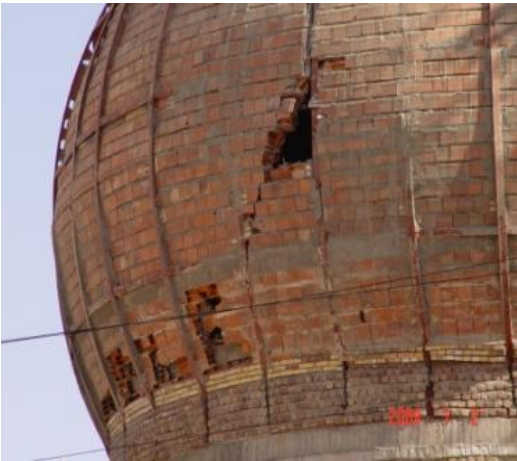
Fig. 80. Moské Abolfas. Kupolen har många mindre band mellan stålstommen över hela konstruktionen men man hade glömt några och kupolen skadades därför på de ställen där banden saknades. (IIEES)

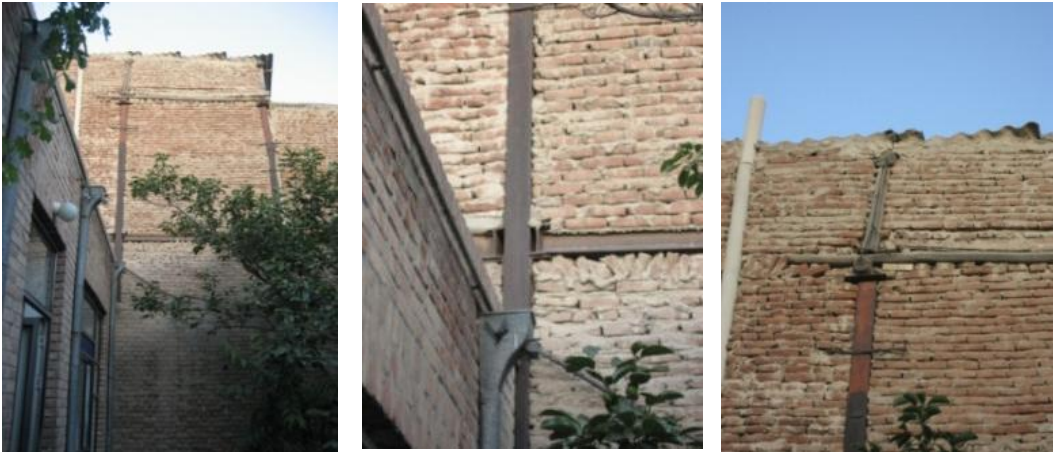
Fig. 121. Detta är ett tre våningshus i Ajabshir med flera allvarliga brister. Den första bilden visar en felaktig design av anslutningen mellan balk och pelare. Det kommer att uppstå farliga vridningsmoment i anslutningen och denna typ av problem fick många hus i Bam att kollapsa. Det andra problemet är att stålpelaren plötsligt tar slut på tredje våningen men ersätts istället av en träpelare med en väldigt dålig anslutning. Den allvarligaste bristen är dock egentligen att huset från början var tänkt att vara ett envåningshus men som byggts vidare på höjden (det är dyrt att köpa mark i Iran men många boende löser detta problem genom att bygga vidare på höjden på redan byggda hus). Stålpelaren börjar från den andra våningen och fortsätter till tredje våningen. Man har dessutom valt att bygga en terrass ovanpå allt detta. Detta hus kommer att kollapsa även vid medelmåttig jordbävning.

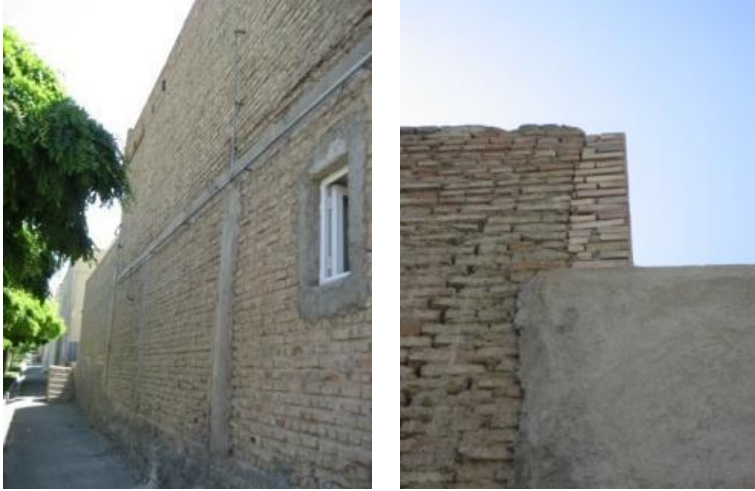
Fig. 144. Horisontella och vertikala band på första våningen medan andra våningen saknar dessa band. Byggnaden är inte äldre än 20 år.
