# Kontaktledningsstolpen ur ett beständighetsperspektiv

## **Kontaktledningsstolpen ur ett beständighetsperspektiv**

- En analys över äldre kontaktledningsstolpars vara eller icke vara

Examensarbete

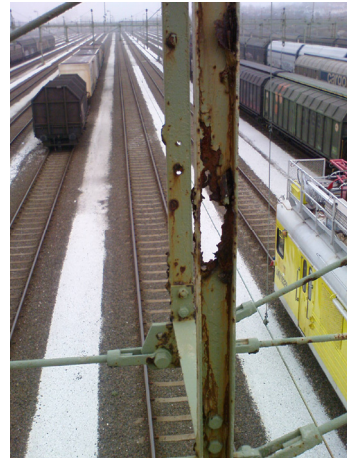
*Figur 2.1 Bitvis kraftigt korroderad brygga, Göteborg (Ulvdal 2009)*

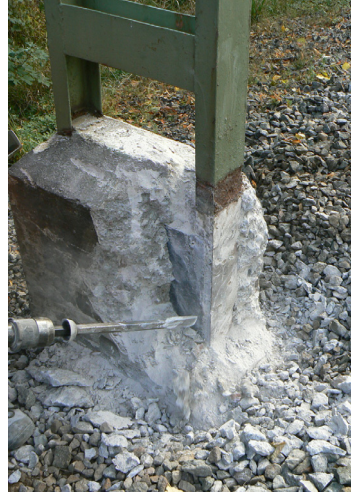
Figur 4.2 Nedbilning av fundamenttopp

Ballast förekom i fundamenttoppen. Vid studium av fotodokumentation verkar det som viss sten-separering skett. Ballastkoncentrationen förefaller öka mot botten. Jämfört med övriga fundament som bilades för hand gav detta fundament intryck av att vara av högre hållfasthet då tidsåtgången var märkbart längre och arbetet mer krävande. Figur 4.2 visar arbetet då fundamentet bilades ned. På figuren syns även det rostband som sträcker sig drygt 10 cm ned från fundamentets överyta. Denna typ av korrosionsangrepp är signifikant för äldre kontaktledningsstolpar och är allt som oftast det som konstaterats vid tidigare undersökningar längs andra tågsträckningar.

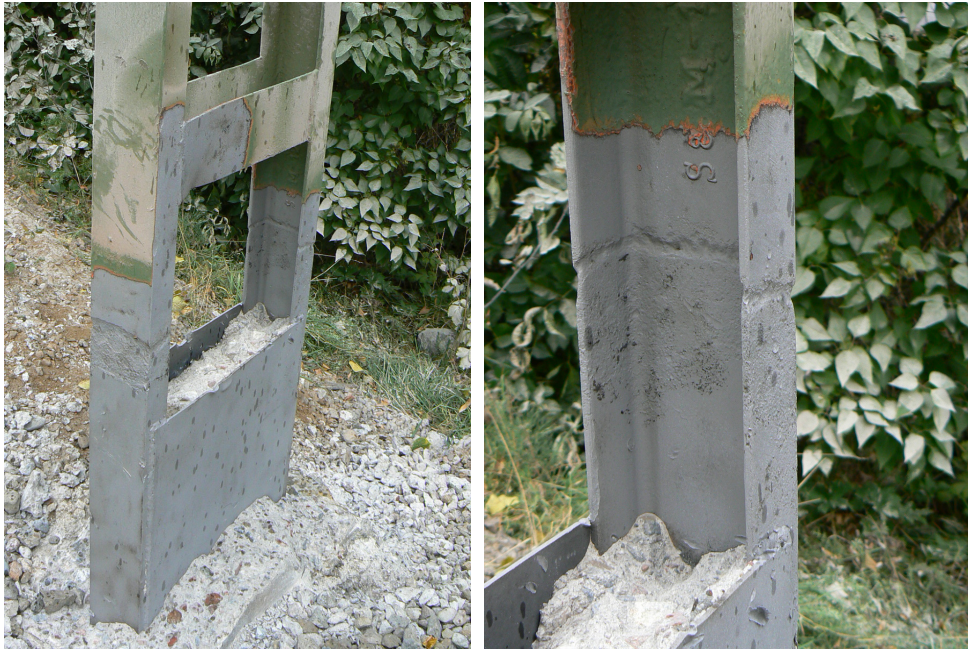
Figur 4.3 Tydlig rostband efter blästring

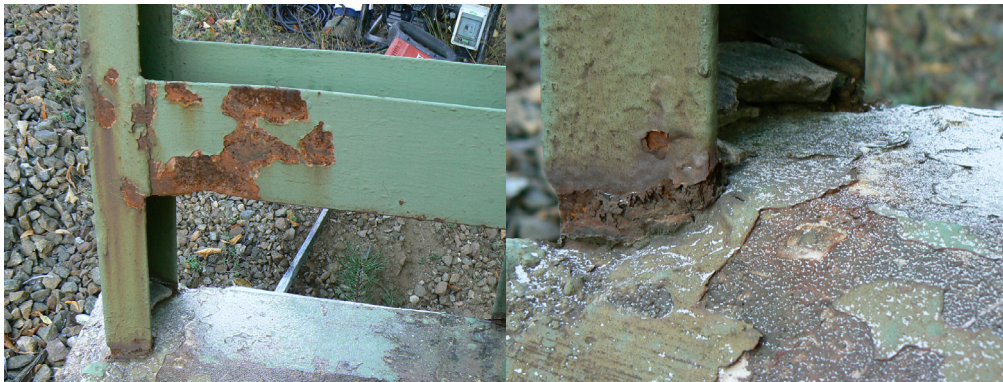
Redan innan fundamenttoppen bilats bort kunde okulärt konstateras att kontaktledningsstolpen var kraftigt angripen av korrosion i området där stålet lämnar fundamenttoppen, se figur 4.4. Detta antogs indikera rostbildning även under betongytan vilket också konstaterades.

*Figur 4.4 Kontaktledningsstolpens infästningspunkt i fundamenttoppen visas till vänster. Detalj av infästningspunkten där korrosionsangrepp tydligt framkommer visas till höger*

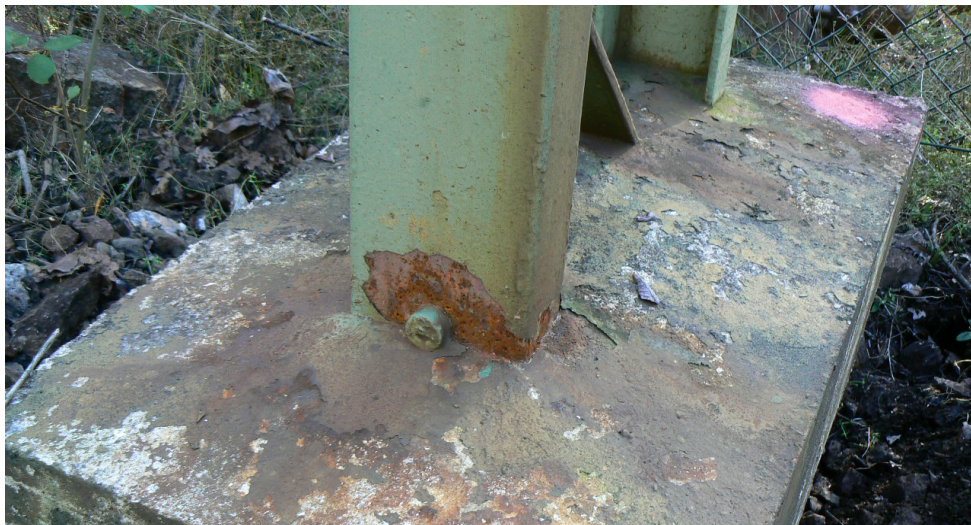
Figur 4.5 Övergång mellan kontaktledningsstolpe och fundament. Längst ned på båda balkarna syns rostantydning

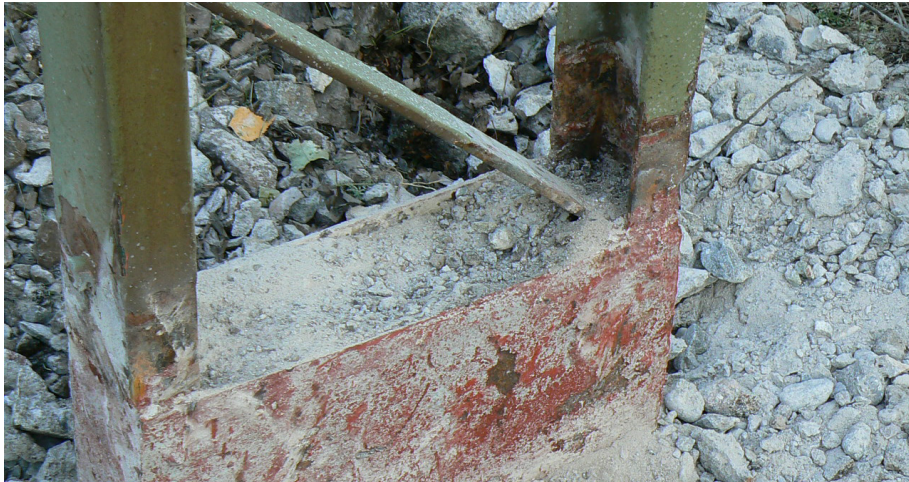
I jämförelse med övriga studieobjekt hade detta fundament låg lutning. Även denna fundamenttopp innehöll ballast. Fundamentet bilades ned både för hand och för maskin. Efter att betongen avlägsnats kunde konstateras att ingjutet stål behandlats med någon typ av rostskydd.

*Figur 4.6 Den del av kontaktledningsstolpen som varit ingjuten i fundamenttopp. I området där fundamenttoppens ovansida tidigare befunnit sig syns korrosionsangrepp*

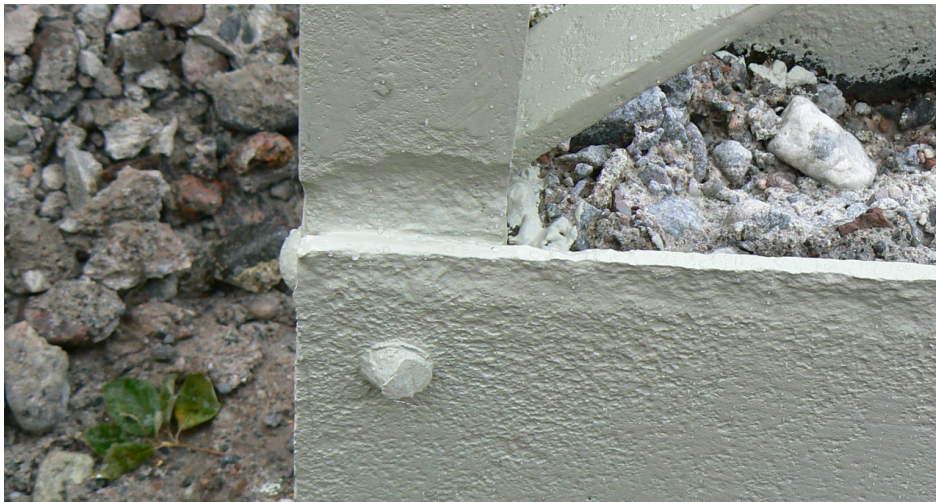
*Figur 4.7 Område som angipits hårt av korrosion. Foto taget efter att blästring och målning med primer genomförts*

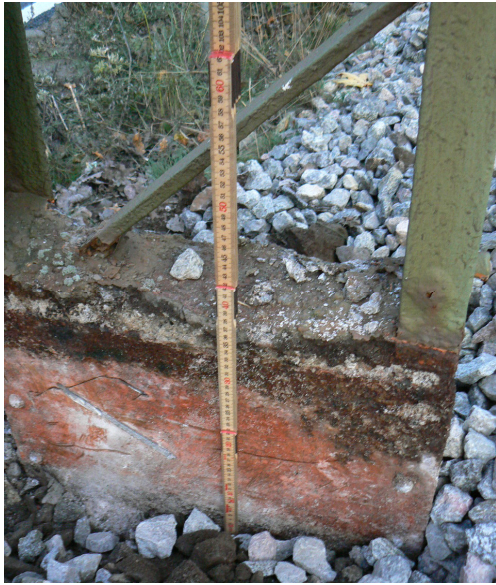
*Figur 4.9 Frilagt gods samt korrosionsangrepp efter slutfört bilningsarbete*

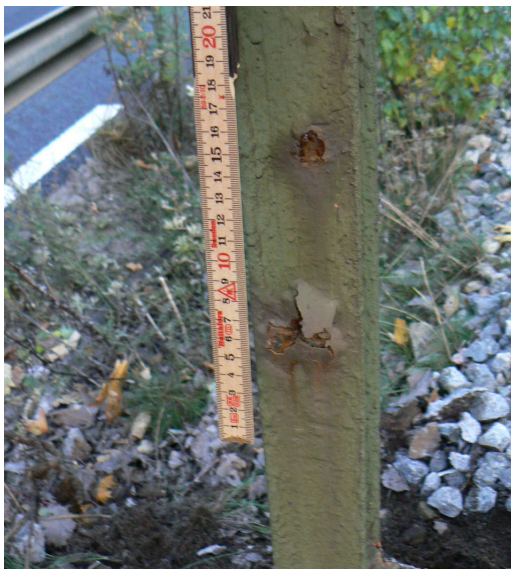
*Figur 4.10 Ett område ovan fundamentet där ytan uppvisar olika nedbrytningsfenomen*

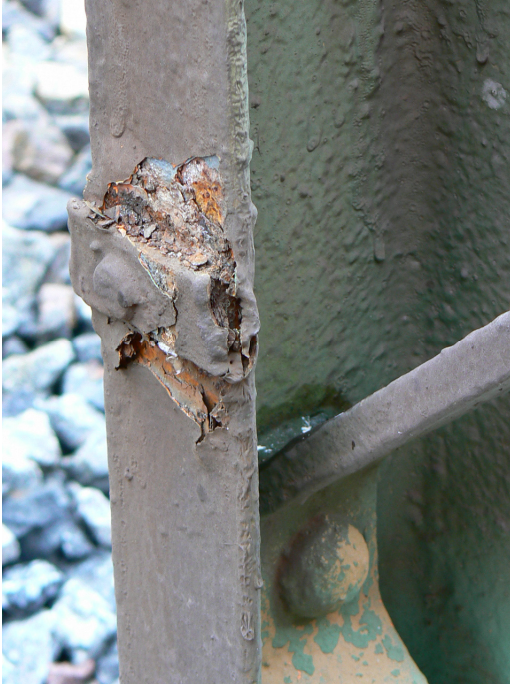
*Figur 4.11 Korroderad detalj hos kontaktledningsstolpen, sannolikt orsakat av spaltkorrosion*

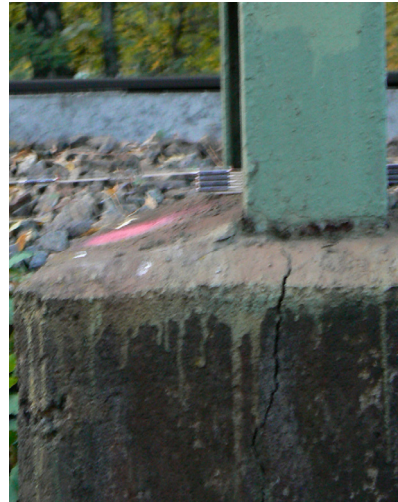
Figur 4.12 Tydlig sprickbildning

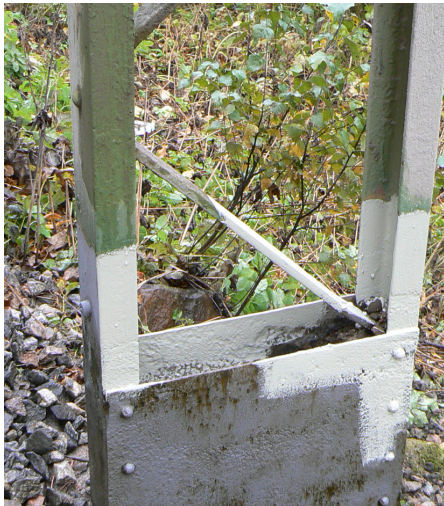
Liksom tidigare är korrosionsangreppen framförallt koncentrerade i området nära fundamenttoppens översida. Ett decimeter-tjockt rostband omslöt de båda U-profilernas tvärsnitt, även på de båda tvärgående plåtarna kunde iaktas allmän korrosion. Efter blåstring kunde konstateras att det runt i princip hela tvärsnitten gick ett ca. 1 cm brett jack med djup mindre än 1 mm, denna kontaktledningsstolpe ansågs därför vara utan anmärkning. Det faktum att korrosionsangreppet trots sprickbildning är relativt litet är uppseendeväckande. Trots litet korrosionsdjup kan en rostrand, om än otydlig ses på figur 4.13.

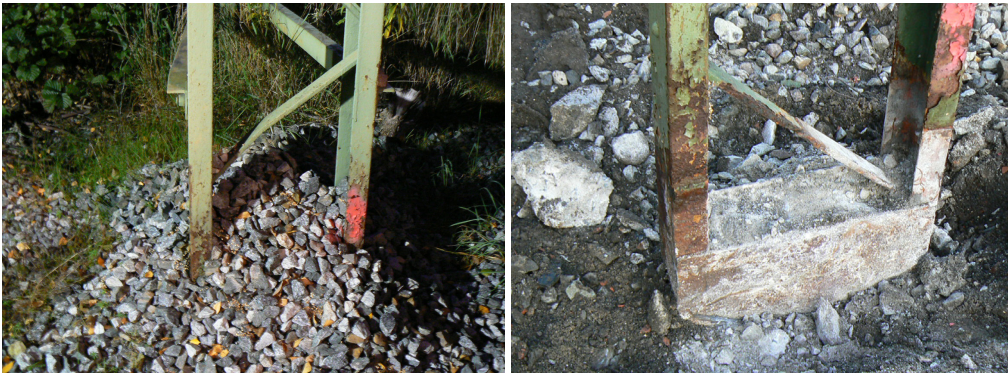
*Figur 4.14 Till vänster kontaktledningsstolpen innan arbetet påbörjats, fundamentet befinner sig här helt under makadam. Till höger frilagt korrosionspåverkat stål*

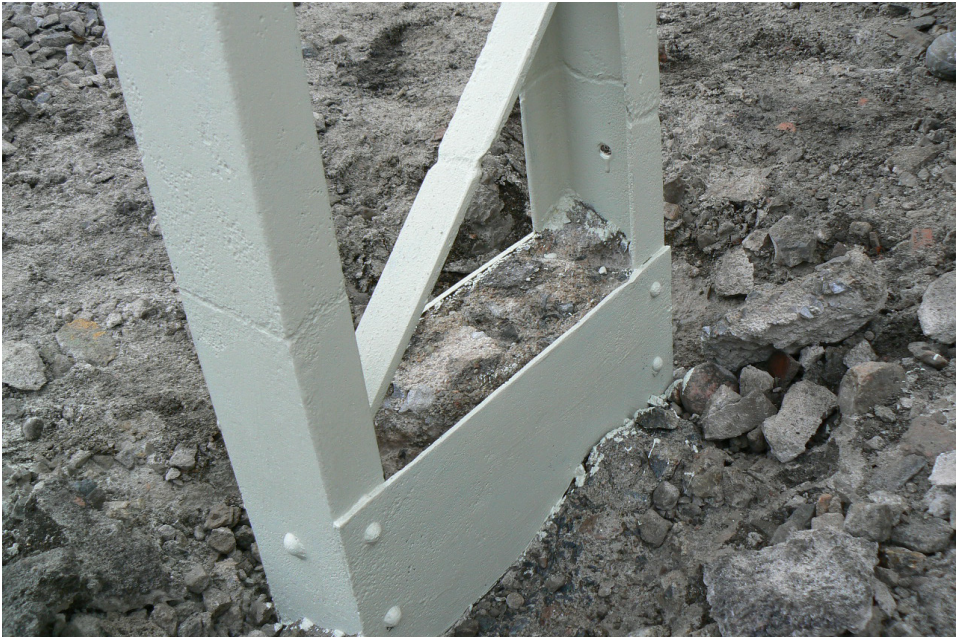
*Figur 4.15 Nedre del av kontaktledningsstolpen efter att fundamenttoppen bilats bort, blästring och målning med primer genomförs. Ränder syns där korrosionsangreppet verkat*

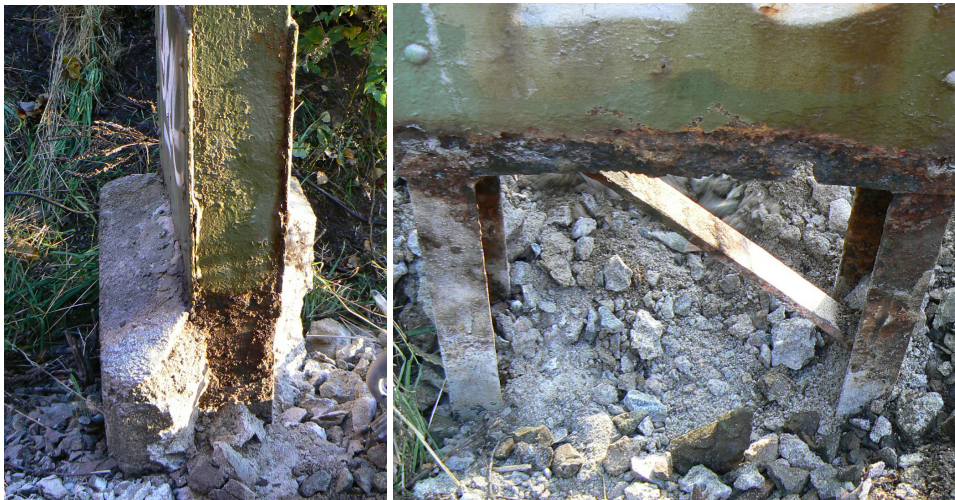
*Figur 4.16 Fotot till vänster visar nedre del av kontaktledningsstolpen samt fundamentet då arbetet med att bila ned betongen precis startat. Fundamentets ovansida slutar strax ovan de plåtar som sitter mellan stolpens båda ben. Till höger korrosionspåverkat stål efter att fundamentet avlägsnats*

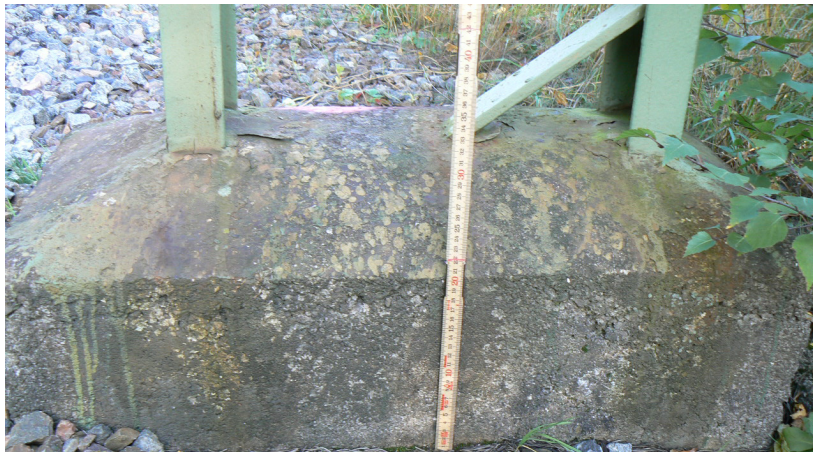
Figur 4.17 Fundamenttopp samt nedre del av kontaktledningsstolpe. I figuren syns på vänster UNP-balk en missfärgning i gränsytan mellan betong och stål

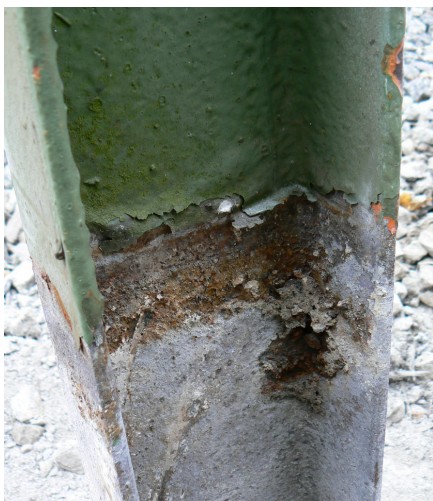
I jämförelse med de övriga referensobjekten var denna stolpe i mycket gott skick och uppvisade ringa mängd korrosion, för exempel se figur 4.18 samt 4.19. Den korrosion som faktiskt fanns på denna stolpe var liksom för övriga kontrollobjekt lokaliserade nära fundamenttoppens överyta. Denna kontaktledningsstolpes placering, intill en slänt, kan ha påverkat korrosionsprocessen då fuktillgången här åtminstone till viss del måste ha reducerats p.g.a. fuktavrinning.

Figur 4.18 Korrosion på balktvärsnitt i det område som anslutit till fundamenttoppens ovansida

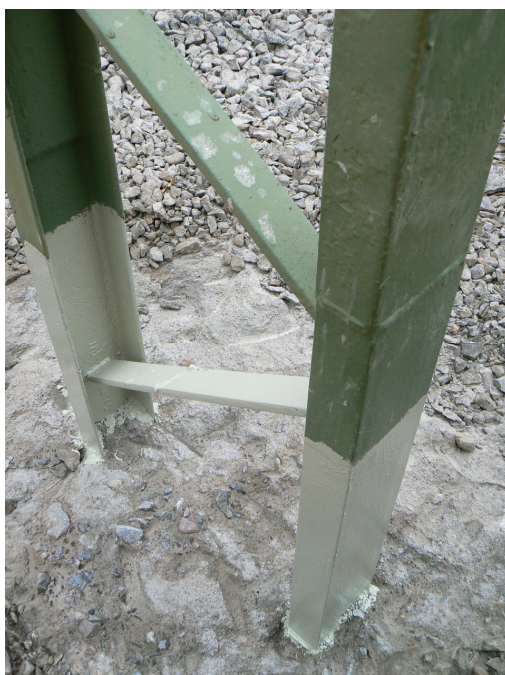
*Figur 4.19 Nedre del av kontaktledningsstolpen efter att ingjutet gods tagits fram i dagen, blästrats och målats med primer. Inga synliga korrosionsangrepp står längre att finna*

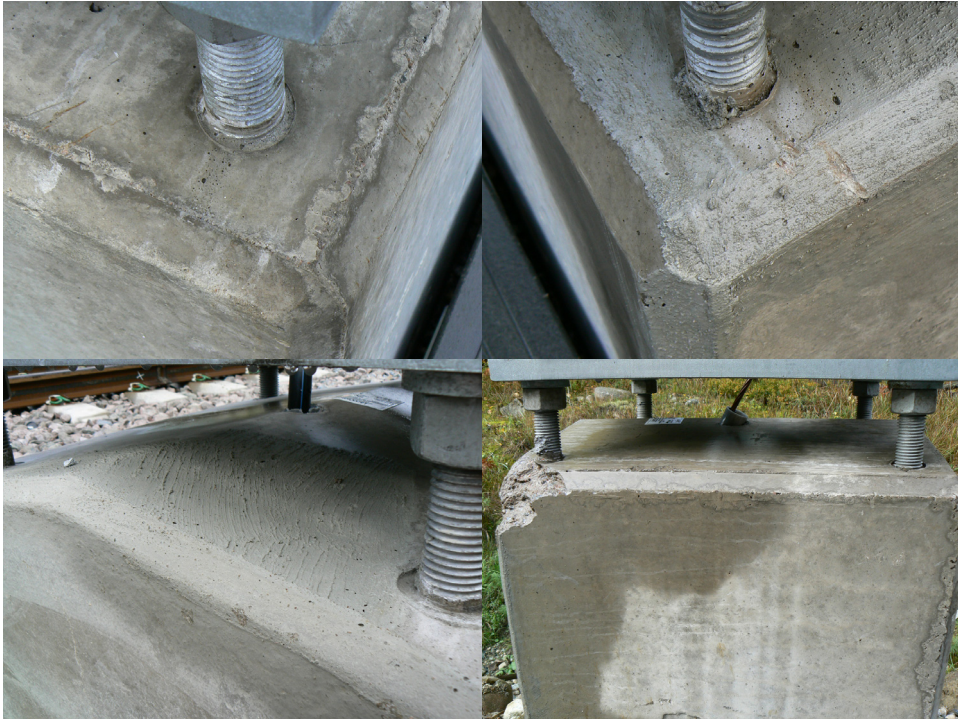
*Figur 6.1 Deltalj bilder på de bultar som fäster fotplattan till fundamentet. I figurerna syns bl.a. spalter mellan bultar och fundament. Foton tagna längs med tågsträckan Västra Hanninge-Nynäshamn*
