Brandskydd Mariefreds innerstad

Inventeringsresultat och
åtgärdsförslag

Report 5204, Lund 2006

Denna rapport redovisar en brandskyddsinventering av Mariefreds innerstad. Inventeringen är gjord under sommaren år 2006 av en student från institutionen för Brandteknik vid Lunds Tekniska Högskola.

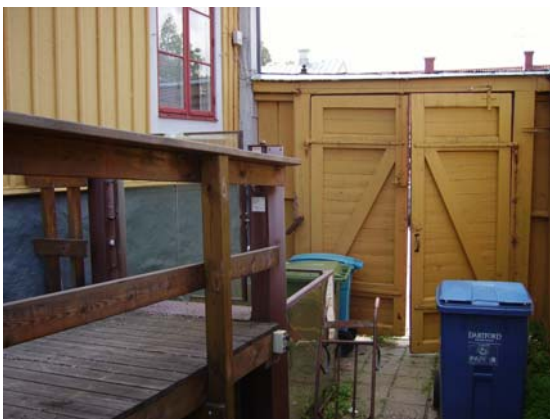
Mest oroväckande är att Rådhuset visar ett så lågt brandskyddsindex som 2,11. Detta värde ges det automatiska brandlarmet till trots. De främsta orsakerna till det låga värdet är att löst material, i form av bland annat sophantering, finns lagrat, fullt åtkomligt, mot husets fasad, se figur 5.4. Vinden saknar brandavgränsande sektionering och byggnadens fönster är inte utförda i brandklass vilket medför risk för snabb spridning av brand mellan våningarna.

Figur 5.4 – Sophantering mot Rådhusets fasad

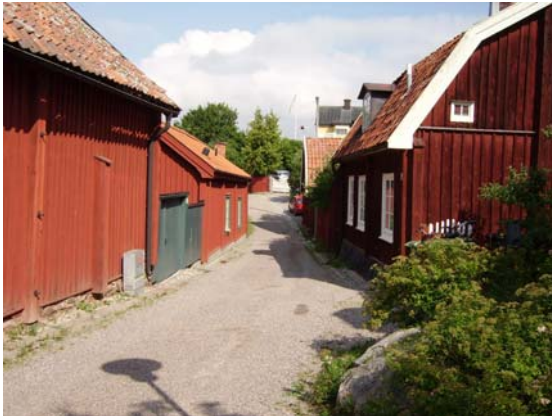
En försvårande omständighet för samtliga hus längs Bergsgatan är dennas bredd, se figur 5.6. Den trånga gatan medför stora problem att framföra ett räddningsfordon och att få fram ett stegfordon till någon av de berörda byggnaderna är förmodligen att hoppas för mycket. Tomt nummer sexton kan möjligen nås med ett angrepp från Slottsträdgårdsgatan.

Figur 5.6 – Bergsgatan. Tomterna Kungshusen 10 och 1 till vänster och Båtsmansberget 15 till höger.

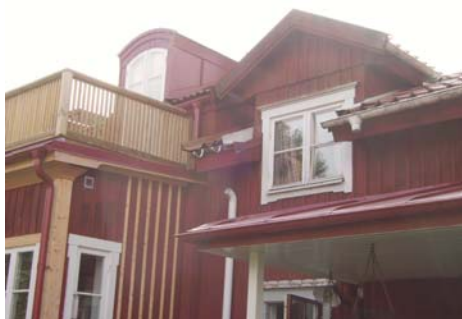
Också husen på tomterna sju till tio löper mycket stor risk att involveras i en eventuell brand. Samtliga dessa har, eller planerar att bygga, oklassade öppningar i taket, se figur 5.10, vilka kan komma att bidra till en mycket snabb brandspridning mellan husen.

Figur 5.10 – Fastighetsgräns i kv. Garvaren. Stor spridningsrisk anses föreligga mellan de båda byggnaderna.

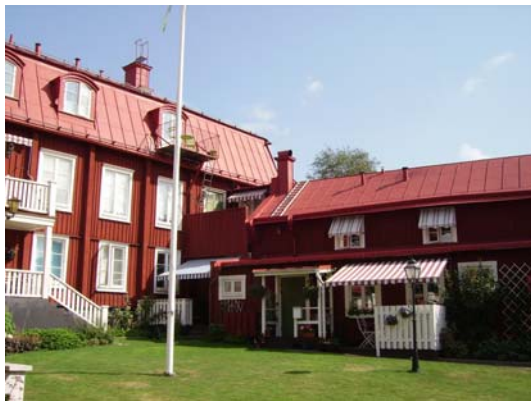
Rent brandsäkerhetsmässigt är detta ett svårt objekt. Fönster sitter tätt placerade, takhöjderna varierar och endast trä förekommer i fasaderna, se figur 5.12. Brister förekommer också vad gäller översyn av den elektriska anläggningen och jordfelsbrytare saknas. Lägenhetsdörrarna anses ej heller upprätthålla en brandavskiljande funktion.

Figur 5.12 – Kv. Kadettens nordöstra hörn, sett från innergården.

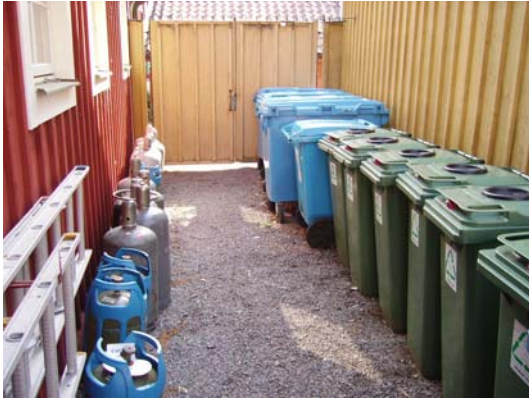
Sämst brandskyddsindex får byggnadsdel två. Detta beror på att byggnaden saknar sprinkler samtidigt som sophantering sker mot fasaden, se figur 5.17, och ett olåst gasförråd till köket finns beläget mot densamma.

Figur 5.17 – Sophantering och tömda gasflaskor mot fasaderna mellan byggnad 2 och 5.

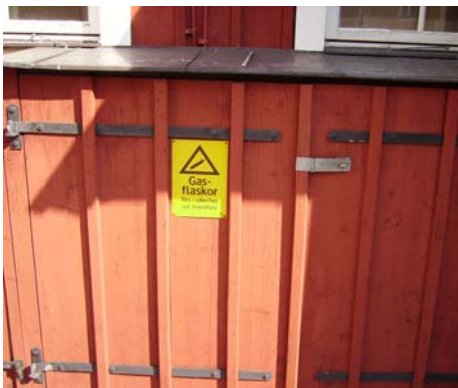
Sophanteringen, mellan byggnadsdel två och fyra är fullt åtkomlig för vem som helst och belägen direkt mot fasaden till byggnad fyra. Gasförrådet, se figur 5.18, är placerat precis intill och hålles olåst. Dessa båda lösningar är direkt usla ur brandrisksynpunkt.

Figur 5.18 – Gasförrådet utanför byggnad nr. 2.

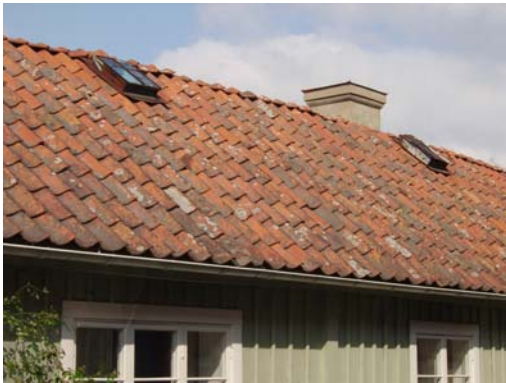
spridningsrisk mot flera byggnader i kvarteret. Löst material förekommer och motstående fönster förekommer mellan tomtens båda hus. I kontorslokalen finns en stor mängd lagrat material vilket medför en mycket hög brandbelastning. Kontorslokalen saknar dessutom jordfelsbrytare. Denna är i direktkontakt med uthuslängan på tomt nummer tre och en brand i den ena anses löpa mycket stor risk att också spridas till den andra. Denna uthuslänga har inte tilldelats något eget brandskyddsindex.

Figur 5.26 – Takluckorna på tomt nummer 2 är ej utförda i brandklass och taket kan således inte förväntas stå emot en brand.

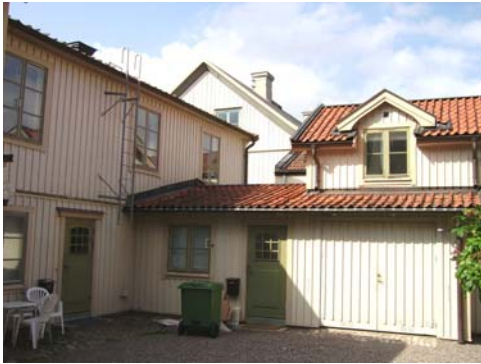
Figur 5.27 – Bilden visar tomtens sydvästra hörn och är tagen från innergården.

Den andra delen av tomt nummer fyra är den långa av sammanbyggda hus vilken gränsar mot tomt nummer fem samt Storgatan, se figur 5.27. En brand någonstans i denna långa ges i dagsläget mycket små möjligheter att begränsas inom densamma. Med oklassade fönster vilka på korta avstånd vetter mot varandra, taköppningar i varierande höjd och utan brandklass, samt endast träfasader skulle en brand i byggnadslängan kunna bli mycket omfattande. Dessutom saknas jordfelsbrytare och någon komplett elöversyn har inte gjorts under de senaste tio åren.
