Brandskydd i Trosa trähusbebyggelse

Anna Elofsson

Department of Fire Safety Engineering
Lund University, Sweden

Report 5179, Lund 2006

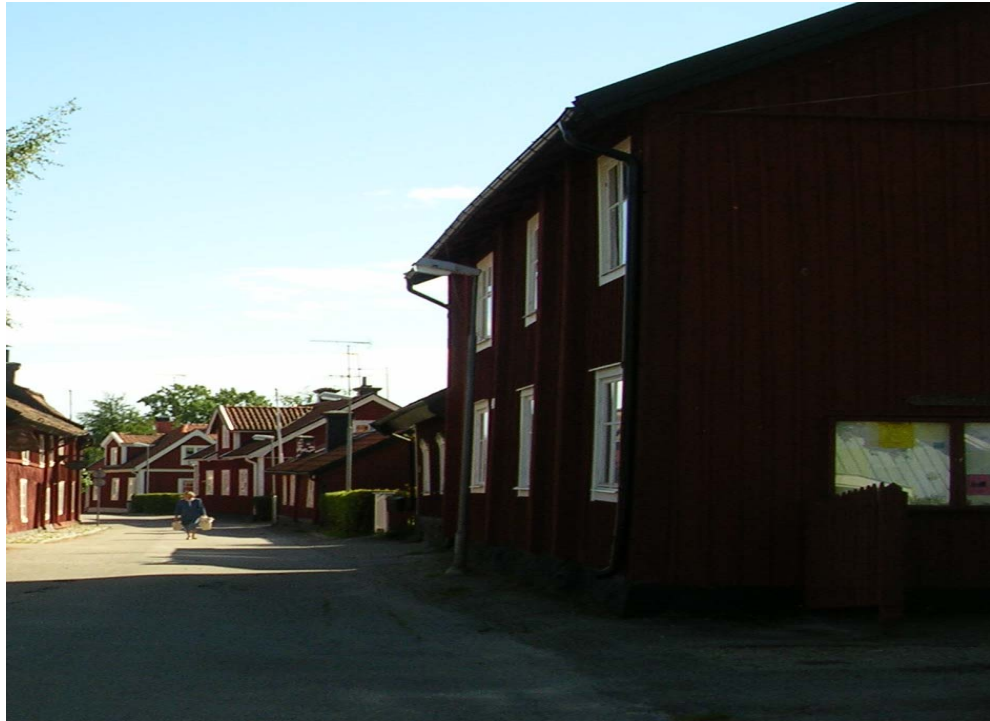
Kyrkan 6, Västra Långgatan

Boningshuset är uppfört omkring sekelskiftet 1800 som fattighus. I dag fungerar huset som pensionärslokal. Byggnaden har en stomme av liggande knuttimmer med en faluröd locklistpanel med vita fönsteromfattningar och ligger med långsidan ut mot Västra Långgatan.

Byggnaden kulturvärderas som skyddsvärd av kommunarkitekten i Trosa kommun och tillhör inom ramarna för den här rapporten de byggnader som det tittas lite närmare på.

Kyrkan 6	Gradering	Komponent	Gradering
Komponent	Före	Förändring	Efter
Avstånd annan byggnad	0,038	0	0,038
Automatiskt brandlarm	0	0	0
Bjälklagskonstruktion	0,068	0	0,068
Dörr i utrymningsväg	0,335	0	0,335
Elektrisk utrustning	0,031	+0,124	0,155
Fasad	0	0	0
Fönster	0,105	+0,7	0,35
Höjdskillnader fastigheter	0,11	0	0,11
Löst material	0,45	0	0,45
Risnkällor	0,42	0	0,42
Rökgaskanaler	0,183	+0,61	0,244
Sprinkler	0	0	0
Takfotsutformning	0	+0,26	0,26
Tillgänglighet för räddningstjänsten	0	+0,38	0,38
Vind/loftutrymme	0,276	0	0,276
Ytskikt trapphus/utrymningsväg	0,36	0	0,36
Summa	2,376	+1,07	3,446

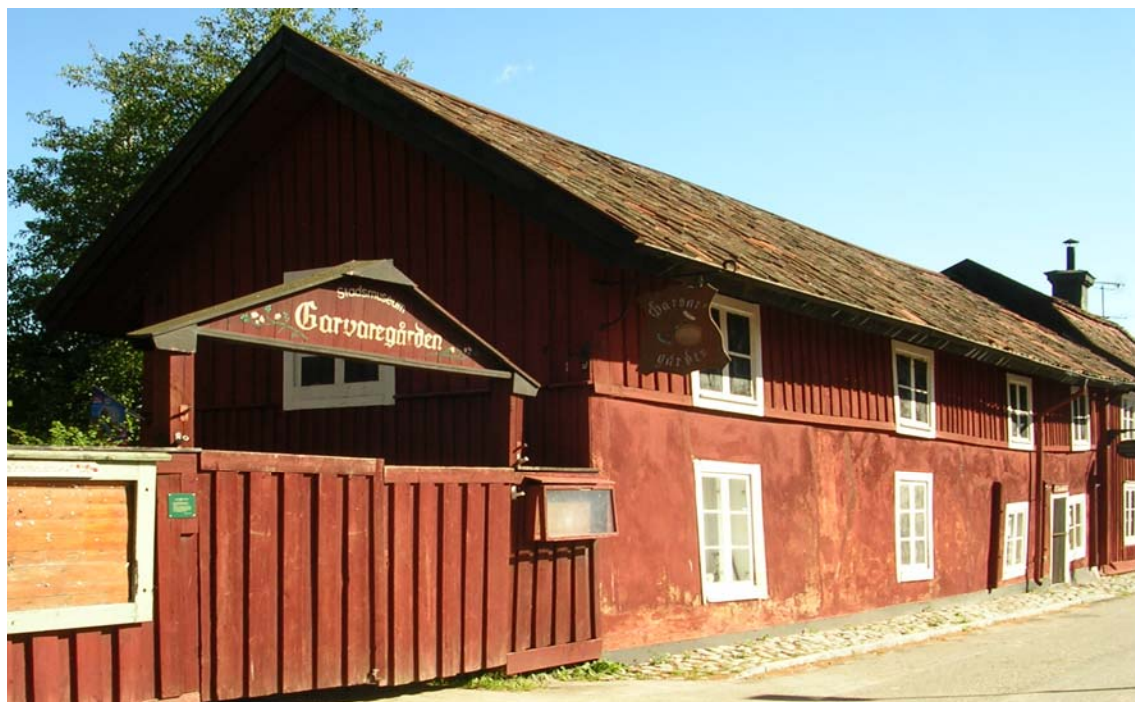
Garvaren 2, Västra Långgatan

Boningshuset är sammanbyggt med garveriet som även det har två våningar. Byggnaden är uppförd med en stomme av liggande knuttimmer. Väggarna är fodrade med faluröd locklistpanel på ovanvåningen och har reveterad slätputs på bottenvåningen. Fönstren har vita omfattningar och vitmålande bågar. Byggnaden ligger med fasaden ut mot Västra Långgatan. På fastigheten ligger flera byggnader. Byggnaden längs med Garvaregränd på samma fastighet är den som ligger närmast boningshuset.

Garvaregården är Trosas kulturella stolthet och är ensam om att värderas som omistlig av kommunen. Byggnaderna innehåller det som från början var ett garveri med tillhörande bostad för garvaremästaren med familj. Idag ägs fastigheten av kommunen och fungerar som museum.

Garvaren 2	Gradering	Komponent	Gradering
Komponent	Före	Förändring	Efter
Avstånd annan byggnad	0,038	0	0,038
Automatiskt brandlarm	0	+0,256	0,256
Bjälklagskonstruktion	0,068	0	0,068
Dörr i utrymningsväg	0,335	0	0,335
Elektrisk utrustning	0,031	+0,124	0,155
Fasad	0	0	0
Fönster	0,105	+0,245	0,35
Höjdskillnader fastigheter	0,11	0	0,11
Löst material	0,45	0	0,45
Riskkällor	0,42	0	0,42
Rökkanaler	0,061	+0,122	0,183
Sprinkler	0	+0,42	0,42
Takfotsutformning	0	+0,26	0,26
Tillgänglighet för räddningstjänsten	0	+0,38	0,38
Vind/loftutrymme	0,276	0	0,276
Ytskikt trapphus/utrymningsväg	0,36	0	0,36
Summa	2,254	+1,807	4,061

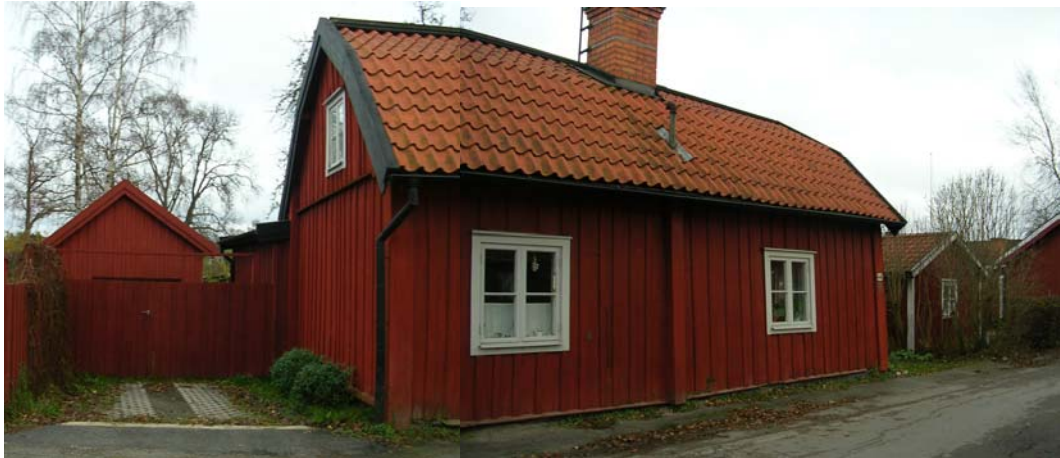
Krukmakaren 4, Västra Långgatan

Boningshuset som ligger med långsidan mot V.Långgatan är uppfört omkring sekelskiftet 1800 med stomme av liggande timmer och fodrad med faluröd locklistpanel. Fönstren har ljusgrå fönsteromfattningar och taket är täckt med enkupig tegel.

Byggnaden kulturvärderas som skyddsvärd av kommunarkitekten i Trosa kommun och tillhör inom ramarna för den här rapporten de byggnader som det tittas lite närmare på.

Krukmakaren 4	Gradering	Komponent	Gradering
Komponent	Före	Förändring	Efter
Avstånd annan byggnad	0	0	0
Automatiskt brandlarm	0	0	0
Bjälklagskonstruktion	0,068	0	0,068
Dörr i utrymningsväg	0,335	0	0,335
Elektrisk utrustning	0,031	+0,124	0,155
Fasad	0	0	0
Fönster	0,021	+0,329	0,35
Höjdskillnader fastigheter	0,11	0	0,11
Löst material	0,45	0	0,45
Riskkällor	0,42	0	0,42
Rökgaskanaler	0,061	0,122	0,183
Sprinkler	0	0	0
Takfotsutformning	0	+0,26	0,26
Tillgänglighet för räddningstjänsten	0	+0,38	0,38
Vind/loftutrymme	0,276	0	0,276
Ytskikt trapphus/utrymningsväg	0,36	0	0,36
Summa	2,132	+1,215	3,347

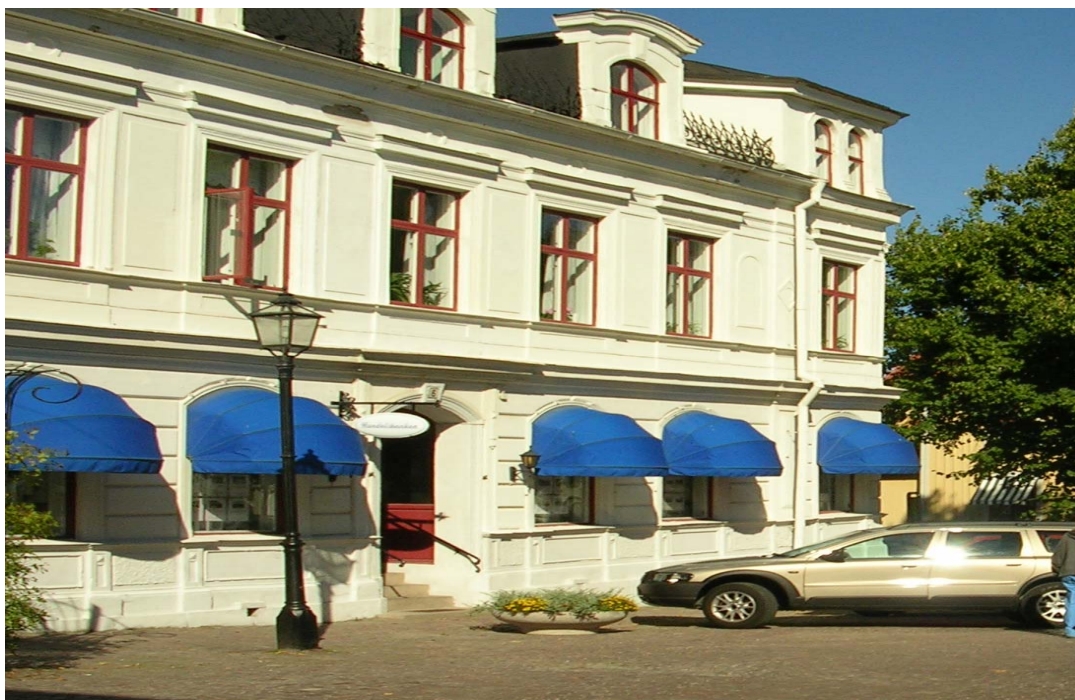
Punschhandlaren 3, Torget

Boningshus är uppfört ca 1880 i två våningar med affärslokal och källarvåning mot ån och vind. Byggnaden har en stomme av tegel med gråvit rusticerande slätputs i bottenvåningen och slätputs i övervåningen med profilerade vita slätputsade fönsteromfattningar och taklister samt rödbruna fönsterbågar. Taket är ett sadeltak av svart falsad plåt och svarta gjutjärnstaket som takryttare. På gårdshuset mot ån har ny veranda byggts till år 2002 i 3 våningar med snickeridekor och stolpar gråmålad. Det finns en körport med tillfart till gården från V.Långgatan. Närmsta intilliggande byggnad blir i det här fallet uthusen på samma fastighet.

Byggnaden kulturvärderas som skyddsvärd av kommunarkitekten i Trosa kommun och tillhör inom ramarna för den här rapporten de byggnader som det tittas lite närmare på.
