Analys av olycksutredningsmetoder tillämpade på anlagda bränder i skolor

Report 5319, Lund 2009

Analysis of accident investigation methods applied on arson fires in schools

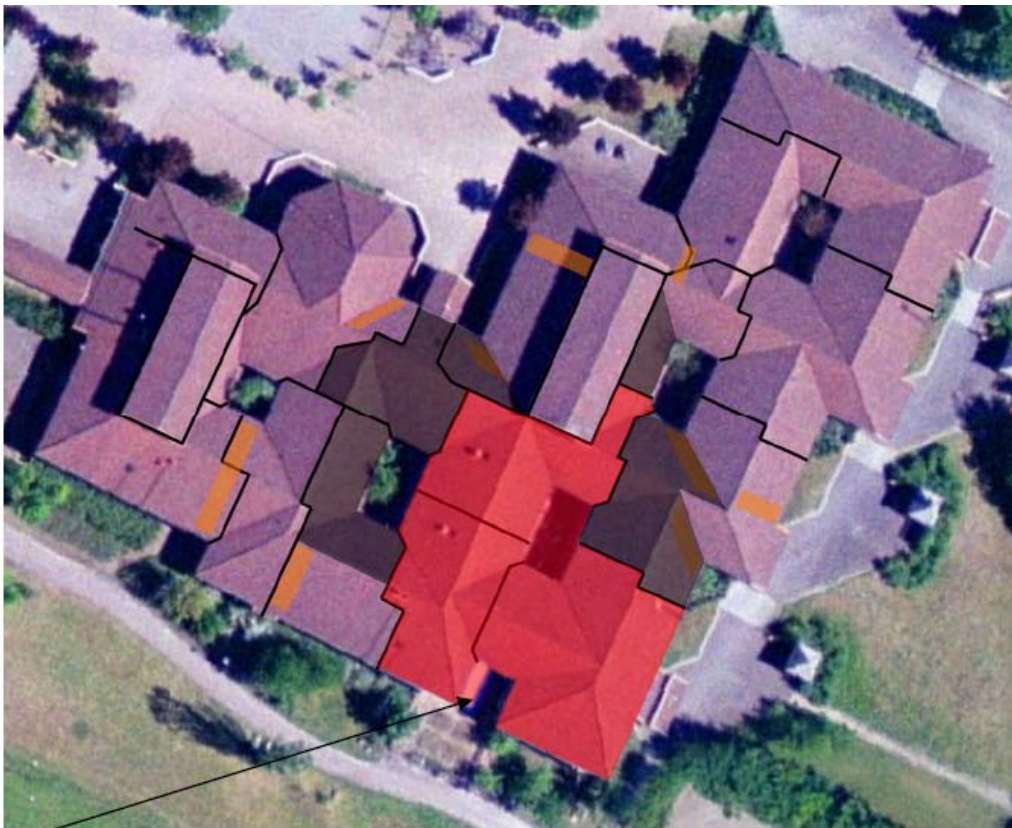
Figur A 2. Röda tak totalskada rivet under brandskedet. Mörkbruna delar kraftigt brandskadat på vinden. Orange fyrkanter håltågning för brandgaser. Svarta linjer ”brandcellsgränser på vinden”.

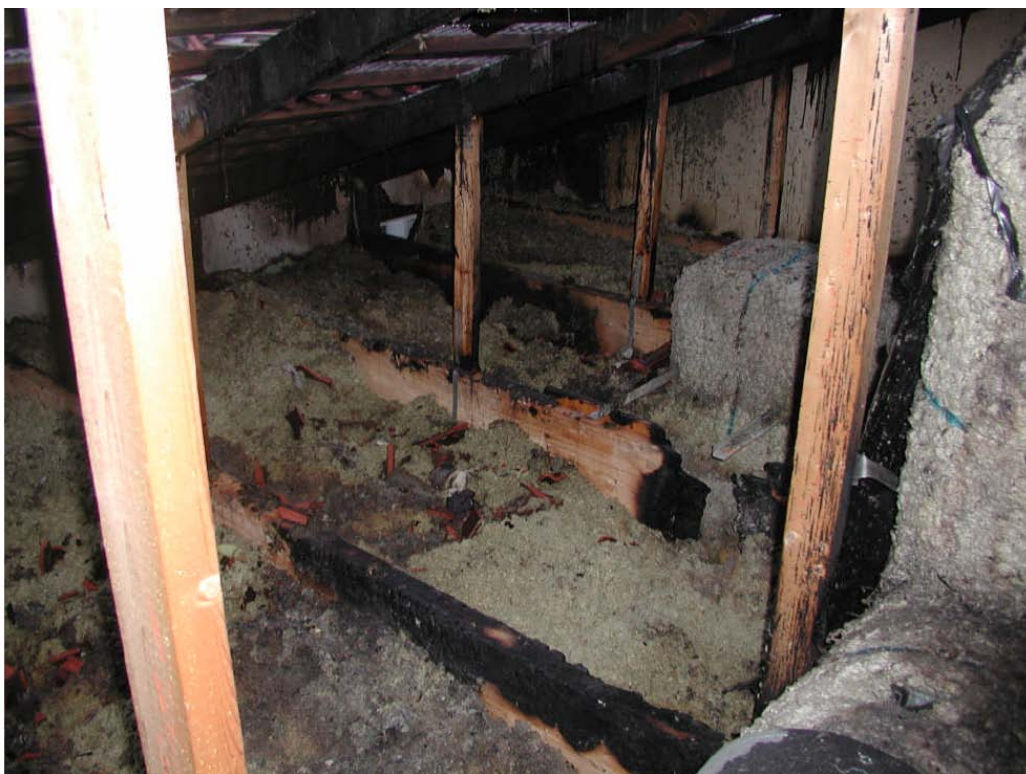
Figur A 3. Urbränningsskador på limträbalkar.

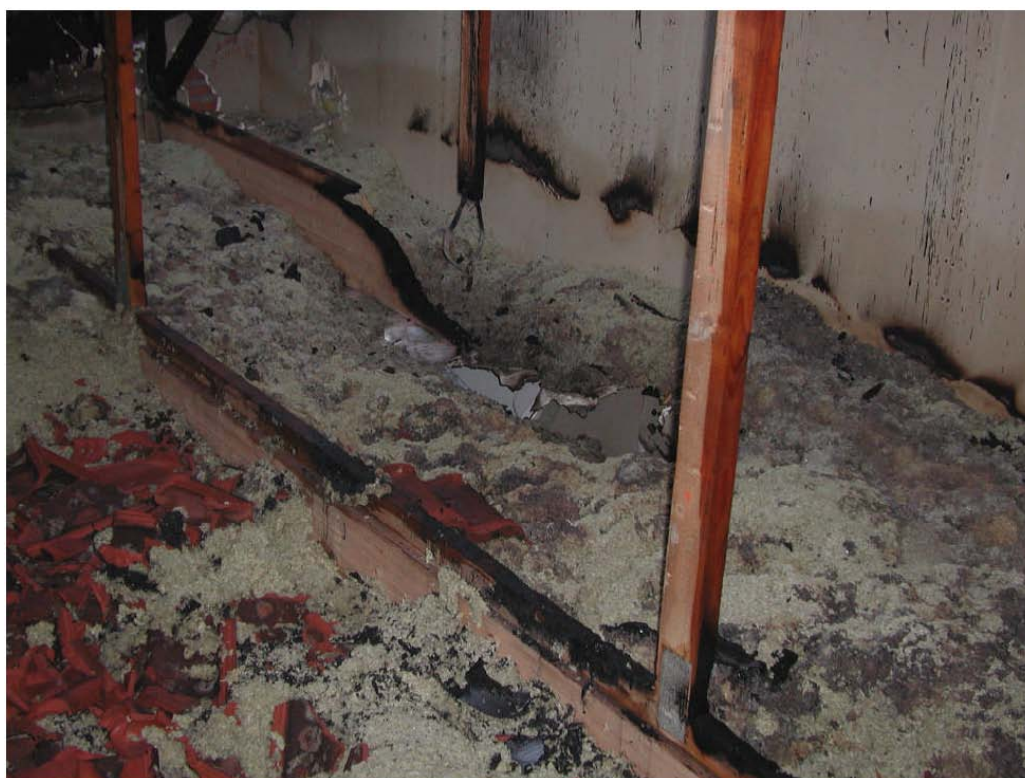
Figur A 4. Urbränningsskador på limträbalkar.

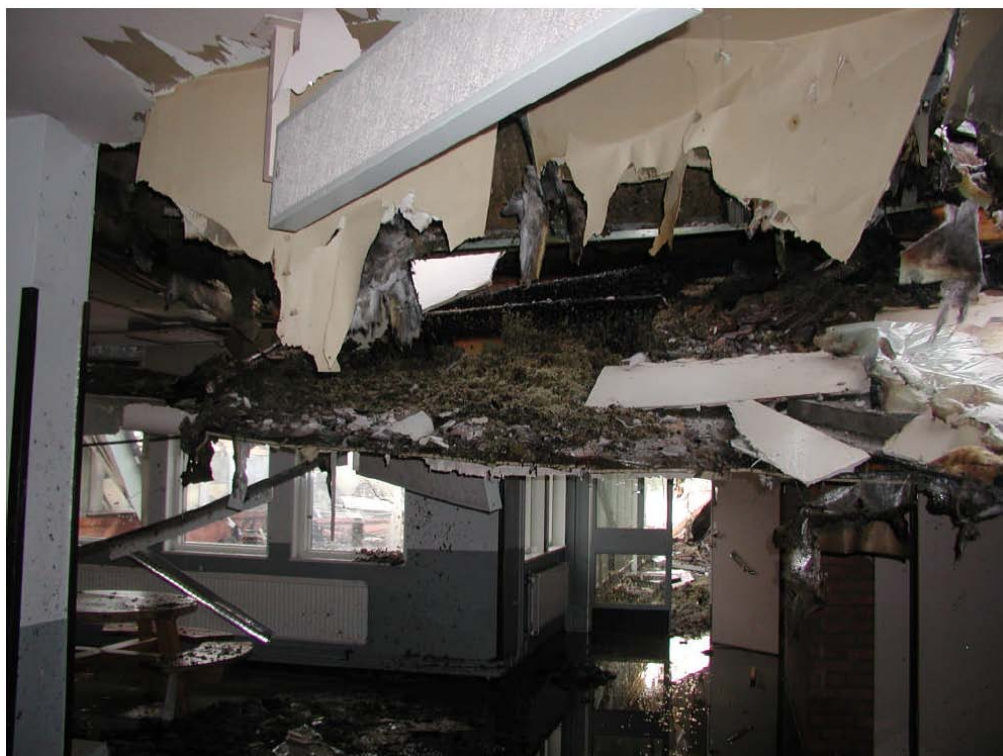
Figur A 7. Ras i ett rum beroende på avbrända balkar.

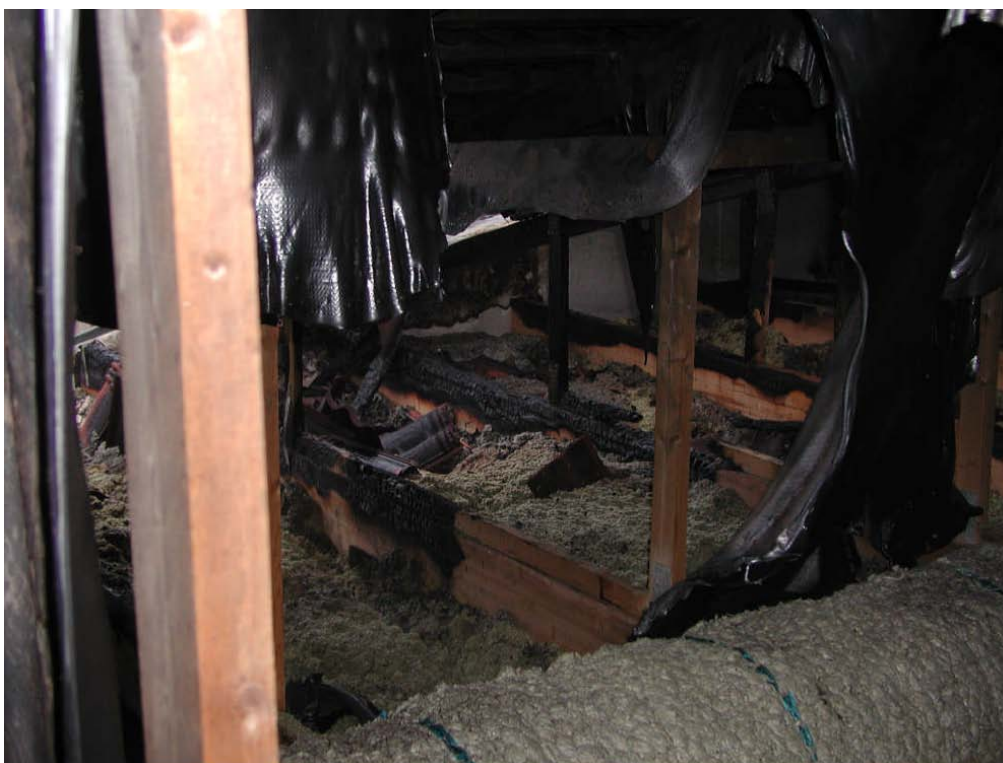
Figur A 8. Bränd plastfolie som utgjorde undertak på vinden.

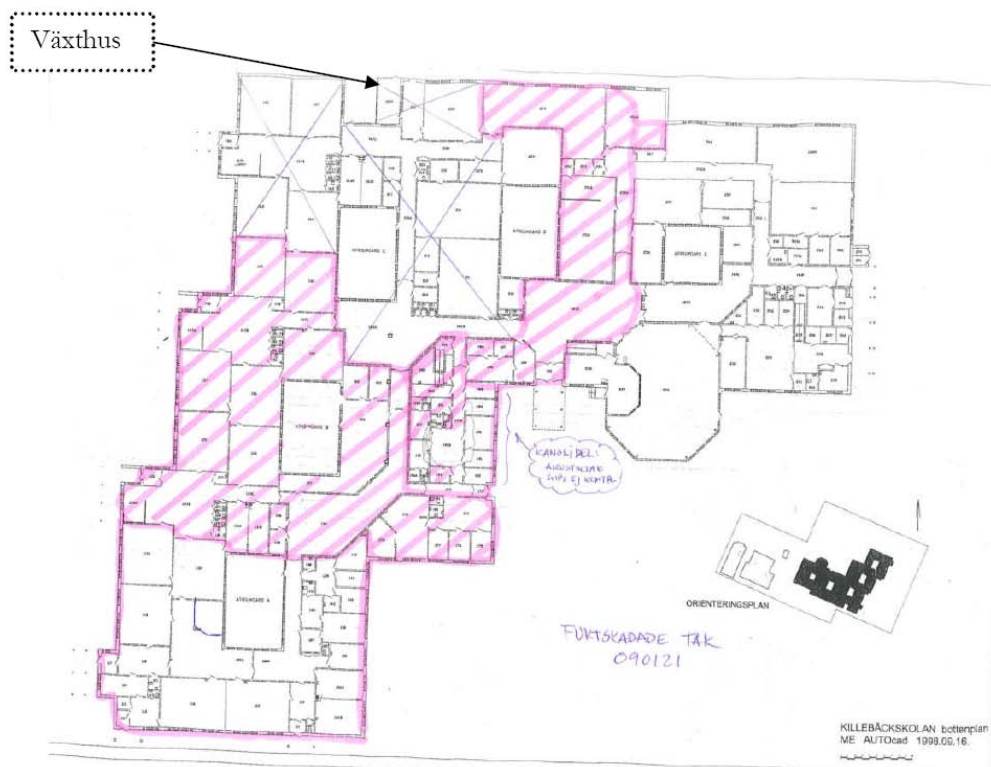
Figur A 9. Fuktskador i tak, kryssade delar är rivna.

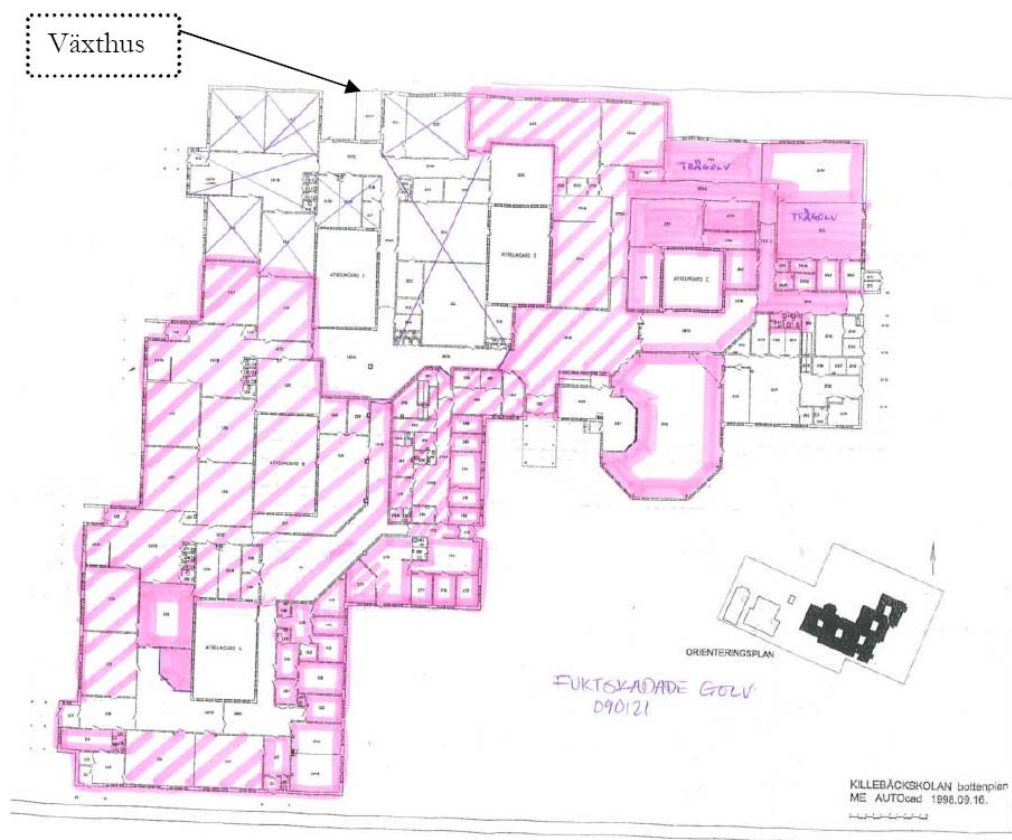
Figur A 10. Fuktskador i golv, kryssade delar rivna.

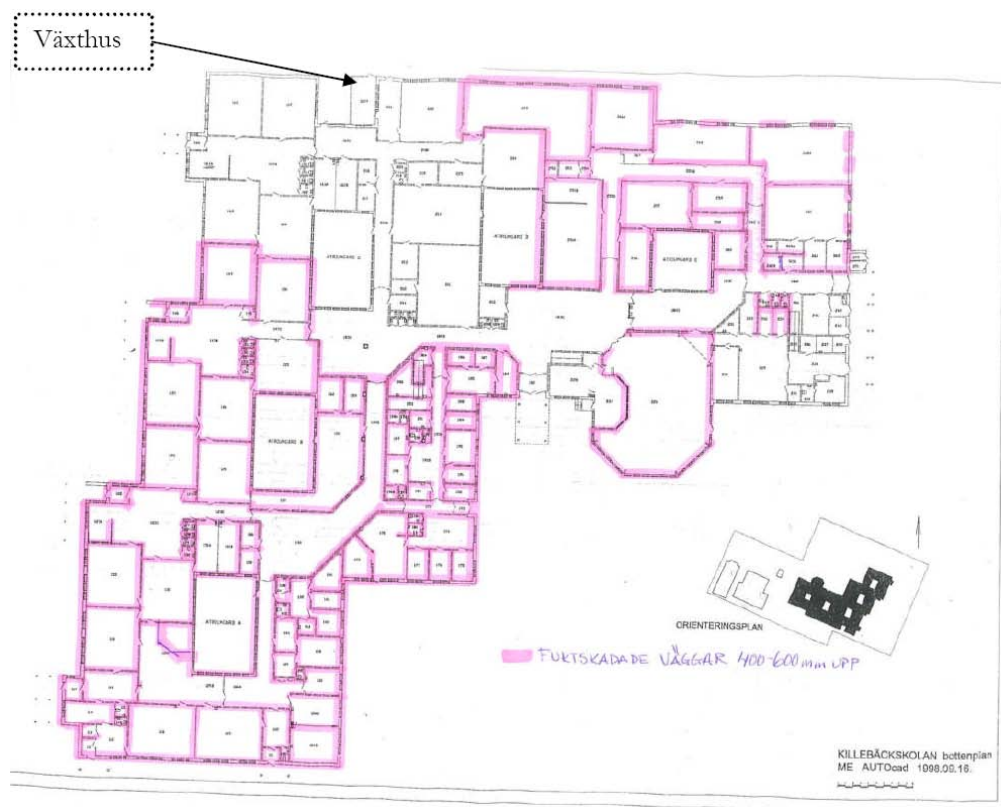
Figur A 11. Fuktskador i väggar 40-60 cm upp, kryssade delar är rivna.

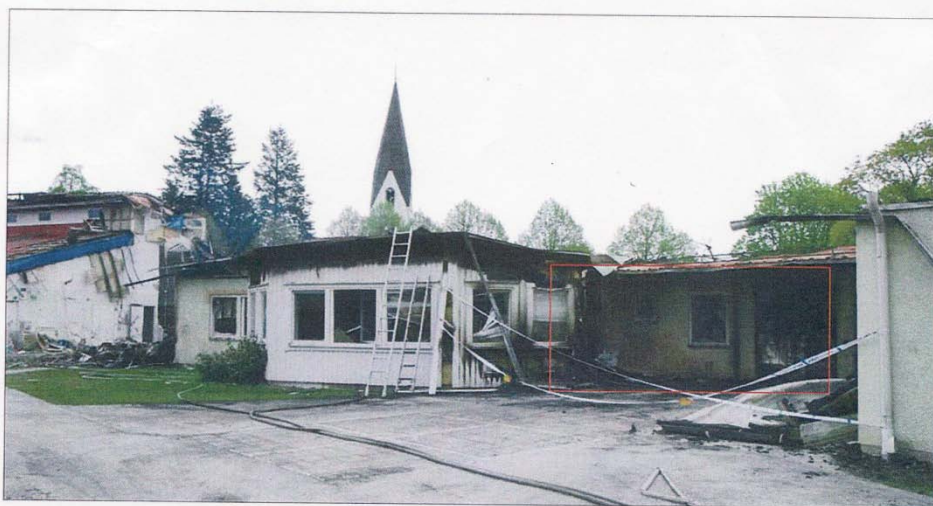
Figur B 1. Norra sidan av skolan

Det anträffades ingen naturlig orsak till att brand skulle kunna uppstå i detta område. Brandbilden talar för att branden startat på fasadens utsida eller i dess närhet, se Figur B 1.

Bilden visar norra sidan av skolan. Till vänster syns delar av gymnastiksalen som räddades. Området där det brann i ett tidigt skede har markerats.

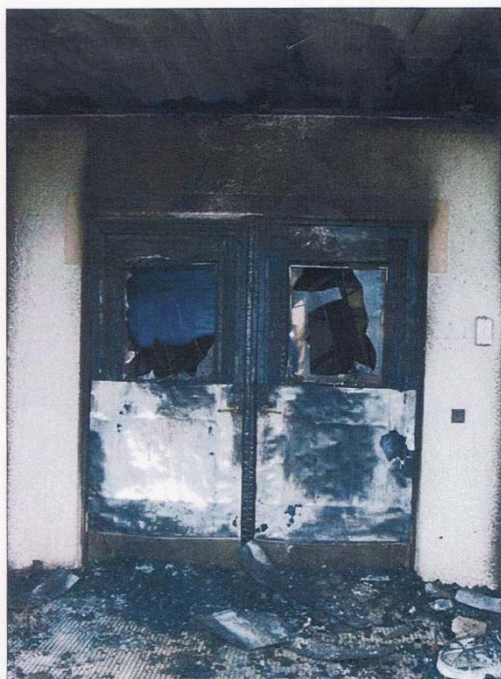
Att hela dörrarna var svartbrända och delvis förkolnade på utsidan, trots att de varit plåtklädda, tyder på att de utsatts för kraftig värme utifrån, se Figur B 2. Troligen av nerfallna brinnande delar från skärmtakskonstruktionen ovanför.

Figur B 2. Brandskadorna på dörrarna bedömdes vara sekundära

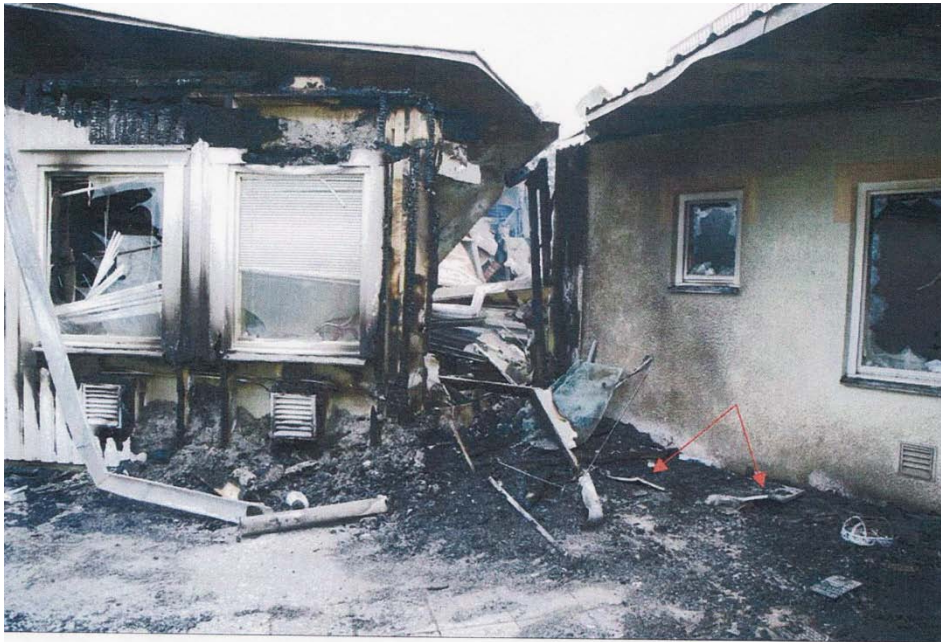
Figur B 3. Plåt som kan ha tillhört trälådan.

På bilden ses en plåt som kan ha tillhört en trälåda som stått på platsen. Markerat med pilar.

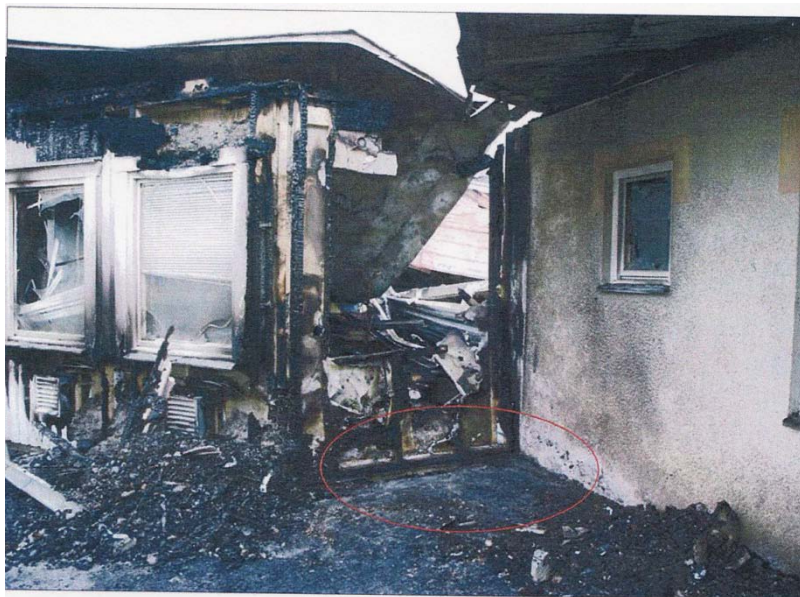
Figur B 4. Brandens primärområde.

Nederst mot grunden fanns dock delar av regelvirke kvar, medan det längre upp på väggen var totalt bortbrunnet. Branden såg ut att ha spridit sig från de lägre partierna upp under takutsprånget och vidare in under taket.

Platsen där brandens primärområde bedömdes vara har frilagts från brandrester. Markerat på bilden.

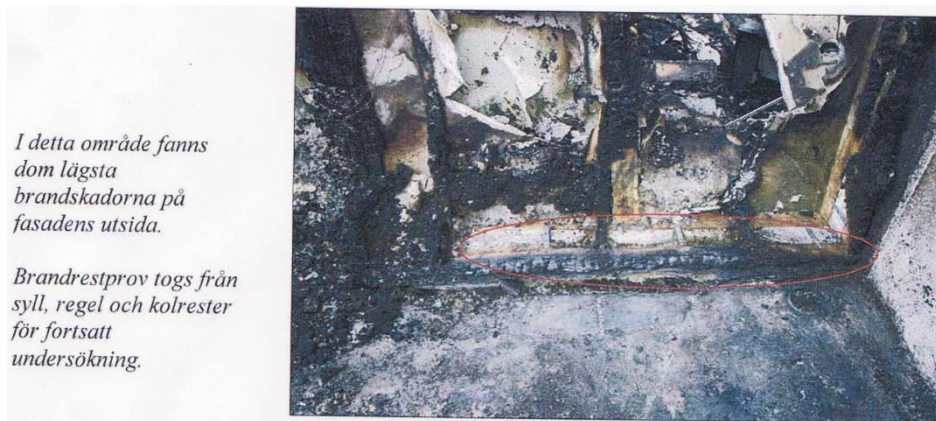
Brandrestprov togs från de lägsta yttre delarna av det kolnade regelverket, se Figur B 5, samt kolrester av vad som kan ha varit ytterpanel. Syftet med proverna är att utföra analys vid SKL avseende brännbara vätskor.

I detta område fanns den lägsta brandskadorna på fasadens utsida.

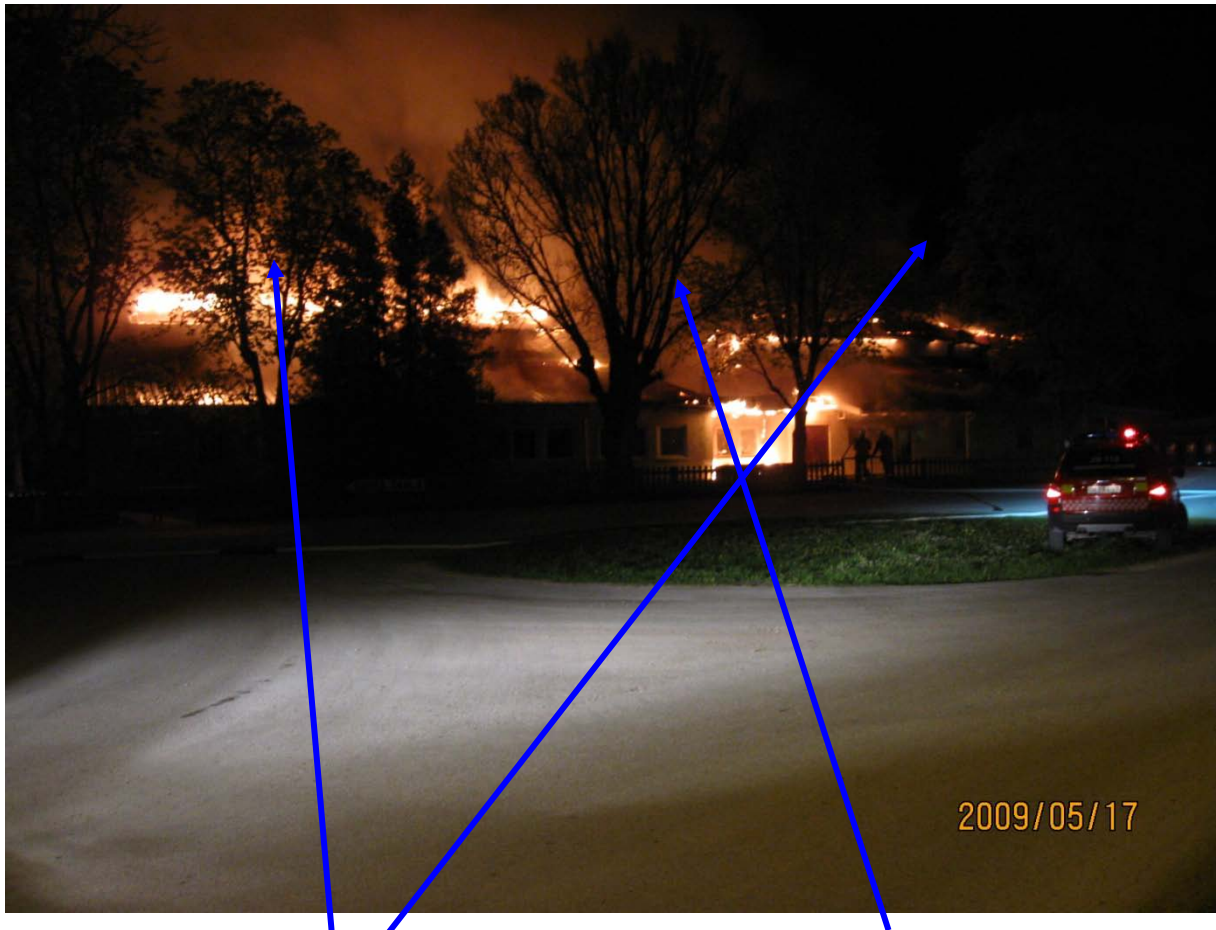
Figur B 8. Översikt framsida cirka 01:20, annan vy.

Skolans tak övertänt ca 50 meter vänster om låga delen av byggnaden, samt ca 75 meter till höger.

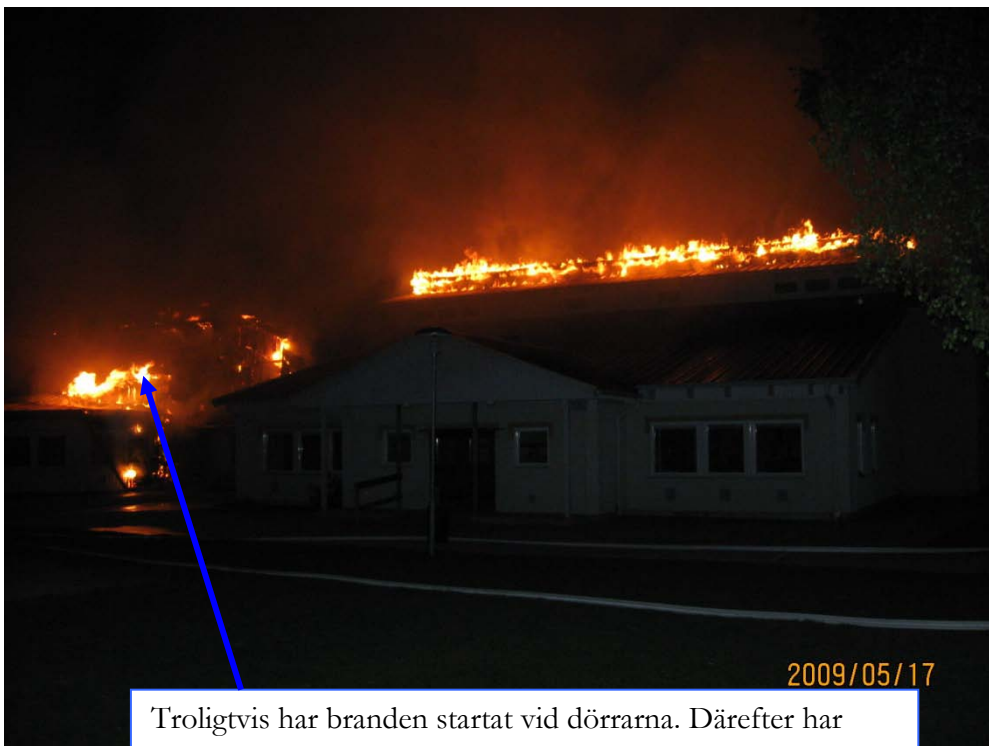
Figur B 10. Översikt, entré baksida.

Troligtvis har branden startat vid dörrarna. Därefter har troligen branden spridit sig längs fasad upp till taket och därifrån åt sidorna till höger och vänster om den låga delen av byggnaderna.

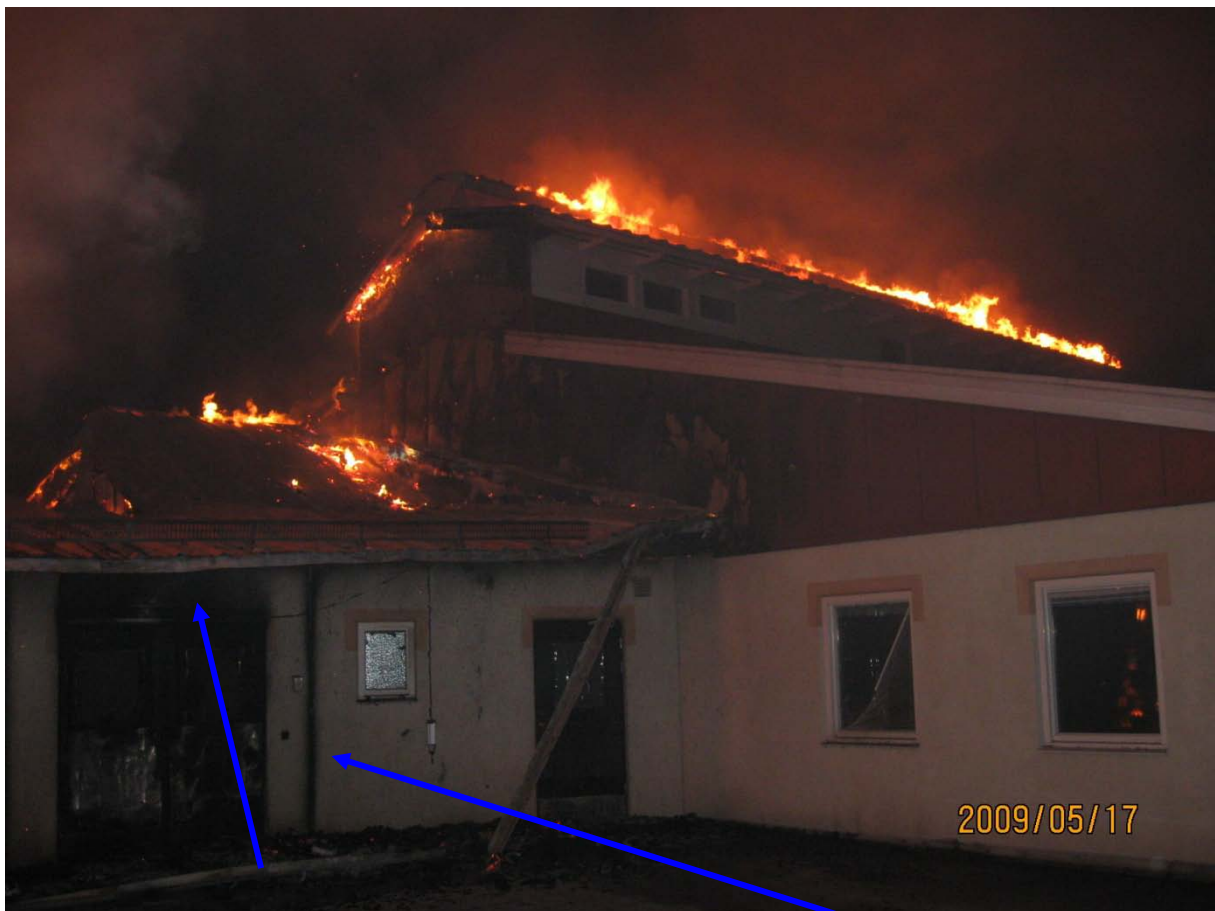
Figur B 12. Översikt entrédörrar samt hål i väggen.

Entrédörrarnas glas är intakta. På dörrarna är det sot som tyder på att det brunnit upp längs dörrarna mot taket. Observera lysarmaturen som ramlat ned

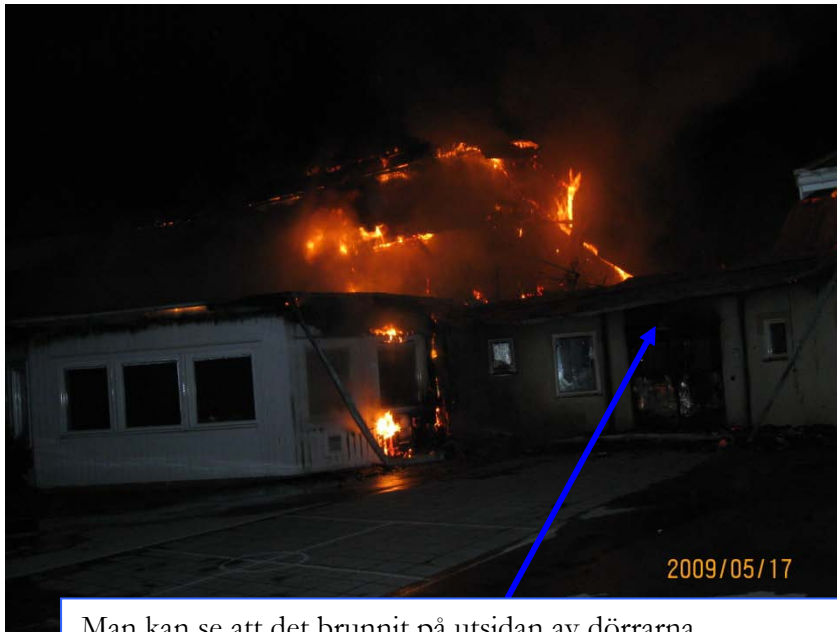
Figur B 13. Översikt entrédörr på baksidan taget cirka 04.30.

Man kan se att det brunnit på utsidan av dörrarna. Troligtvis har något eldfångt material antänts vid dörrarna och därefter har det spritt sig längs fasad till taket och sedan vidare. Observera att fönsterrutorna på dörren ej splittrats.

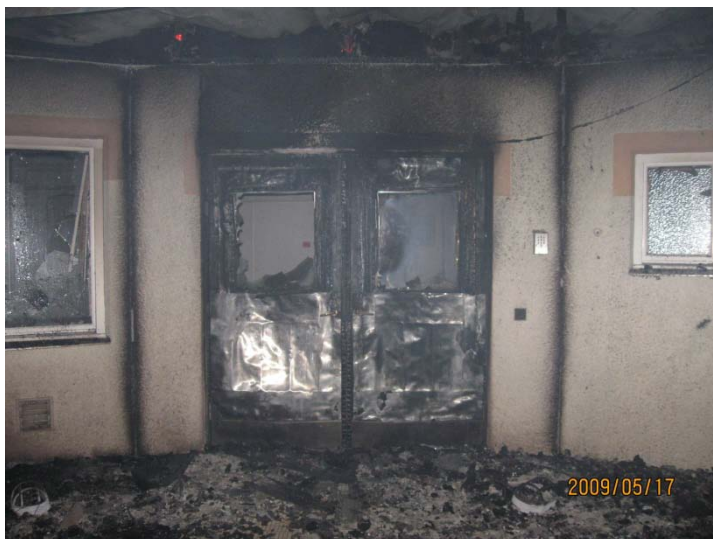
Då denna bild är tagen har rutorna på entrédörren krossats. Anledningen är värmeutveckling. Rutorna var ej krossade vid första fototillfället.

Figur B 14. Detaljbild av hål i väggen. Detta hål är cirka 5 centimeter till vänster om entrédörrarna där branden tros ha startat

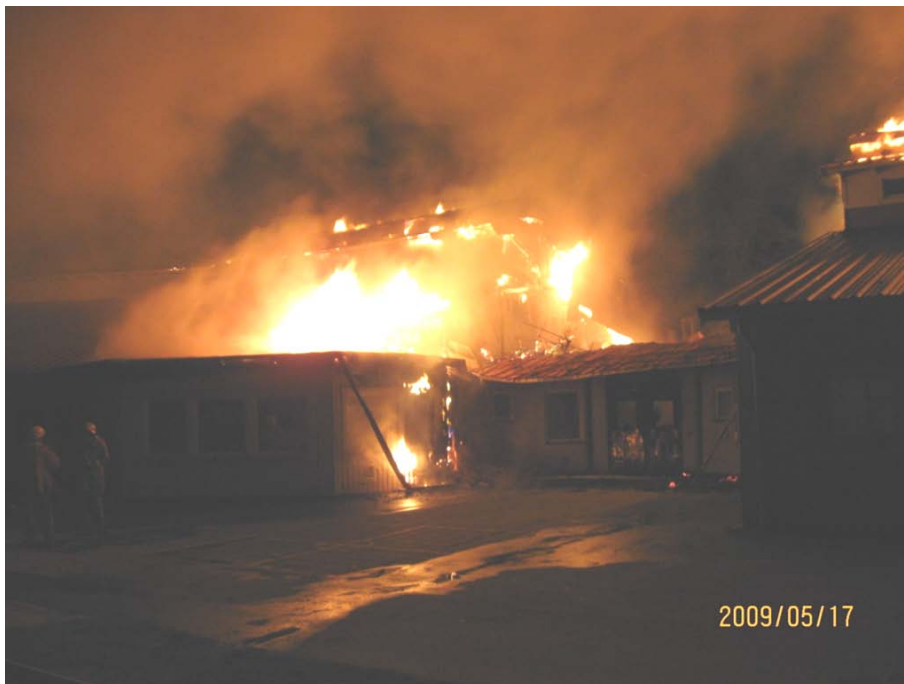
Från brottplatsundersökningsprotokollet, räddningstjänsternas insatsrapport och egna studier av bildmaterial kan man se att den primära härden ligger vid utomhusfasaden vänster om entrédörrar. Det har brunnit mycket i närheten av anslutning mellan entréväggen och utbyggnaden. Branden har fått tag på takfoten och träpaneler i utbyggnaden och sen kunnat sprida sig in i vinden och in i två brandceller (eftersom den primära härden ligger vid gränsen av två brandceller). Takfoten är gjord av trä med ventilationsöppningar (enligt uppgifter från polisen) och leder till en snabb spridning av branden inne i vinden. Via vinden har det spritt sig över hela byggnaden. Ett sådant spridningsförlopp är rätt så vanligt. När räddningstjänsterna kommer fram har branden redan fått fäste i vinden och man kan se från bilderna (Figur B 19) att det redan har brunnit mycket inom det primära området.

Figur B 19. Bilden tagit vid klockan 01.30. Man ser redan att det primära området har brunnit ordentligt och att en del av väggen/taket har rasat i hörnet. (ljusinställningar har ändrats) Bilden är tagen från polisen.

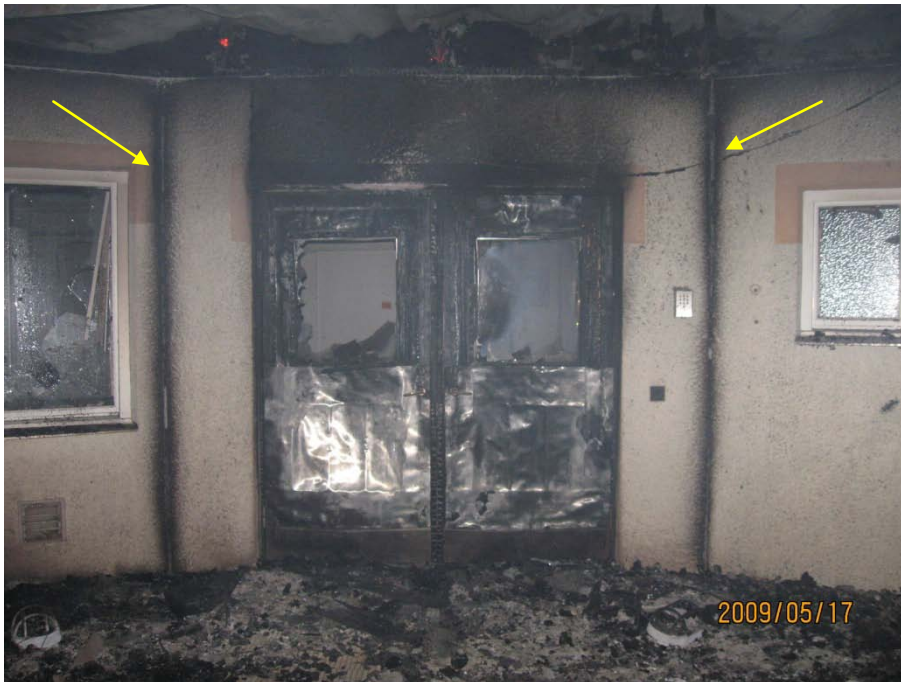
Den röda tråden som nämnts ovan är ett möjligt antändningsscenario för branden. När man lägger brända kläder i en trälåda fylld med en del plastleksaker, då kan man få en början av en glödbrand. En glödbrand är ett komplex fenomen som är svårt att förutse när och hur den utvecklas till en fullutvecklad brand. Den styrs bland annat av värmeproduktion av materialet, värmeförluster och syrgastillgång. Den kan dock pågå trots att man stänger lådan och tar mer fart när man får mer syrgastillgång via genombränning av lådan. Det är dock möjligt att det tar flera timmar. Förkolningshastigheten av träd vid normala brandförhållandena är ung 0,5-0,8 mm/min och är lägre vid glödförhållande. Så snart lådan börja antända sprider det sig över hela lådan. Om vi antar att lådan är gjord av plywood då kan man enkelt förvänta en effekt på ungefär (200kW) eftersom plywood brinner med en max effekt av ung 100-200 kW/m². Dessutom fanns det plastleksaker (förmodligen polyeten eller polypropen) som har ett rätt högt värmeinnehåll. En brand av storleksordning 200 kW kan då utveckla flammor som lutar mot hörnet (på grund av hörngeometrin och eventuellt även vinden). Plymen antänder träpanelerna av utbyggnaden och når även takfoten och skapar en takflamma (ceiling jet) som antänder trämaterialiet i takfoten. Strålningen är då tillräckligt för att antända den brännbara ytan av entrédörrarna och genom värmestrålning även skada fogmassan mellan väggelementerna (se Figur B 20). Sen fortsätter spridningen över resten av byggnaden (se nästa punkt).

Figur B 20. Bilden tagit av polisen klockan 04.30. Pilarna indikerar värmestrålningsskador på fogmassa mellan väggpanelerna.

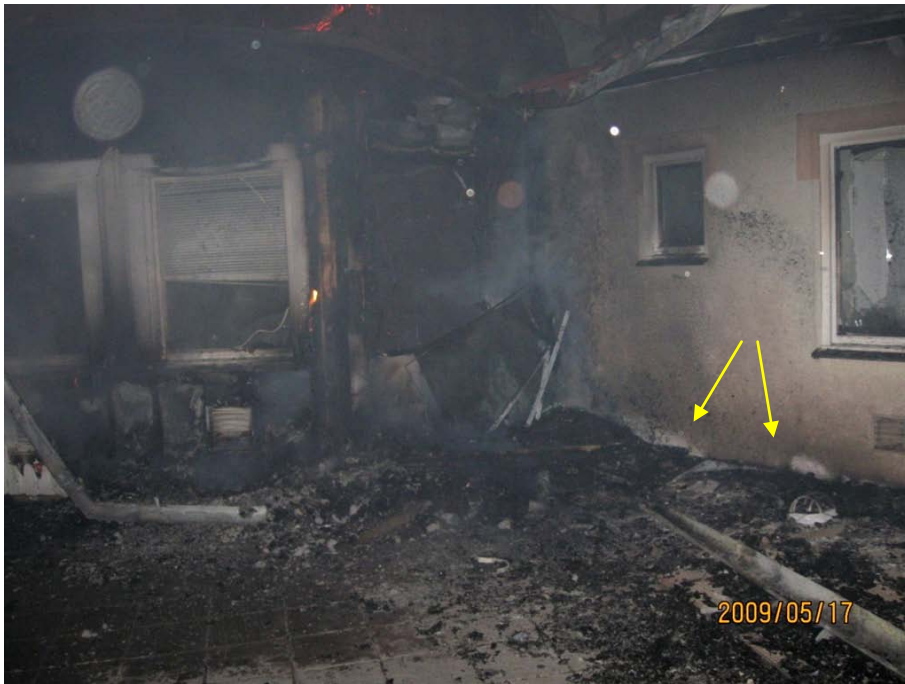
Den primära härden som har pekats ut i brottplatsundersökningen stämmer bra överens med alla observationer och vittnesmål. Lådan med resterna av de brända kläderna samt plastleksakerna måste ha brunnit i ett tidigare skede d v s innan räddningstjänsterna kom fram. Man hittade bland annat stålloket under brandresterna och man ser ingen låda på bilden, se Figur B 21 (tagit av polisen vid kl 01.30). Däremot kan man se vissa tecken på bilderna nedan (Figur B 21 och Figur B 22) att det fanns ett föremål vid fönstret. En brandplym mot hörnet kan även identifieras. På grund att en del av väggpaneler och taket har rasat är det svårt att göra flera observationer. Detta antyder dock att det har brunnit här tidigare (bekräftad av vittnesmål just innan räddningstjänsterna kom, se händelseförlopp 00:55:00).

Figur B 21. Bilden tagit cirka klockan 01.30 av polisen. Bilden indikerar en brandplym mot hörnet (ljusinställningar har ändrats).

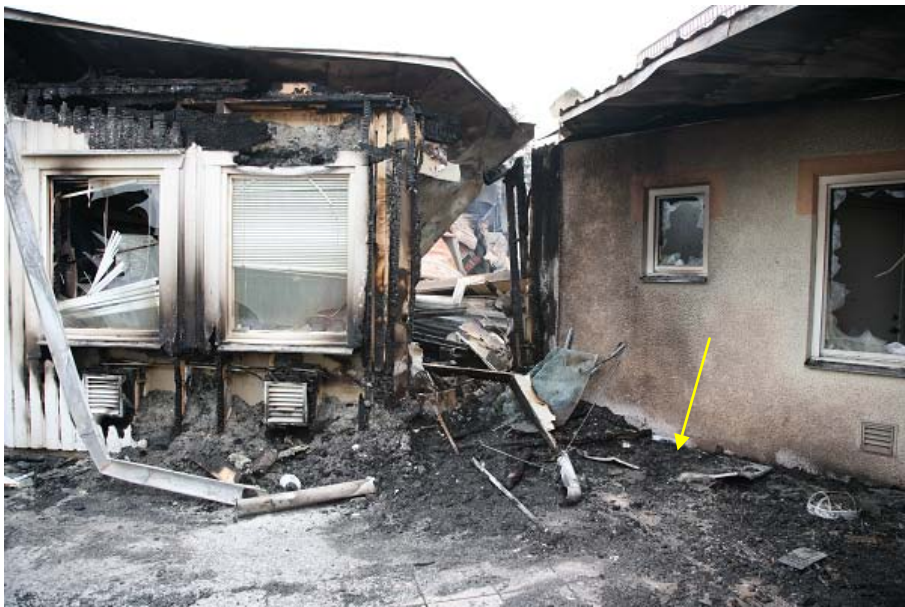
Figur B 22. Bilden från brottsplatsundersökningen. Pilen indikerar platsen där plåten hittades.

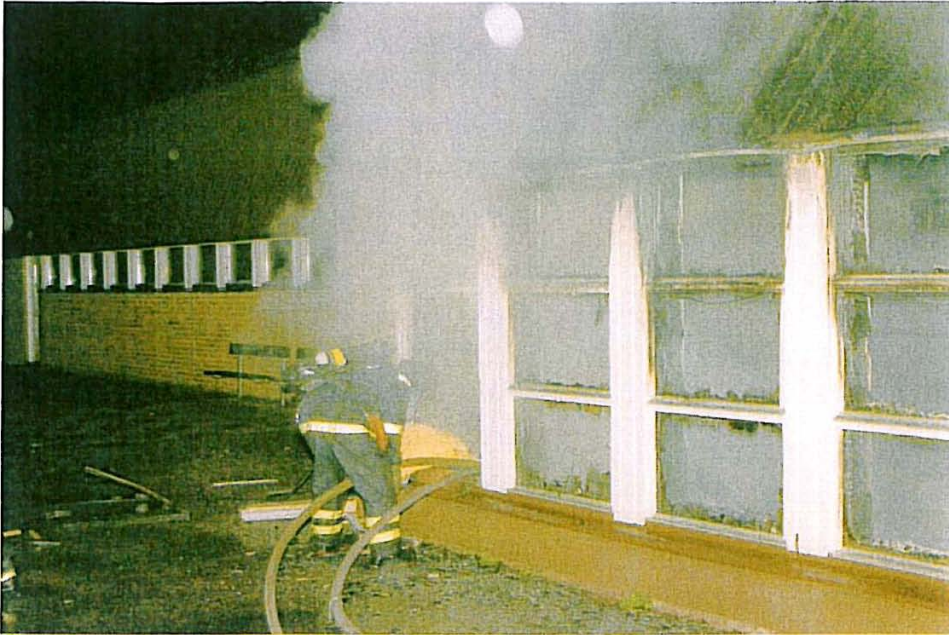
Figur C 3. Händelsebild.

Här pågår släckningsarbetet inne i uppehållsrummet.

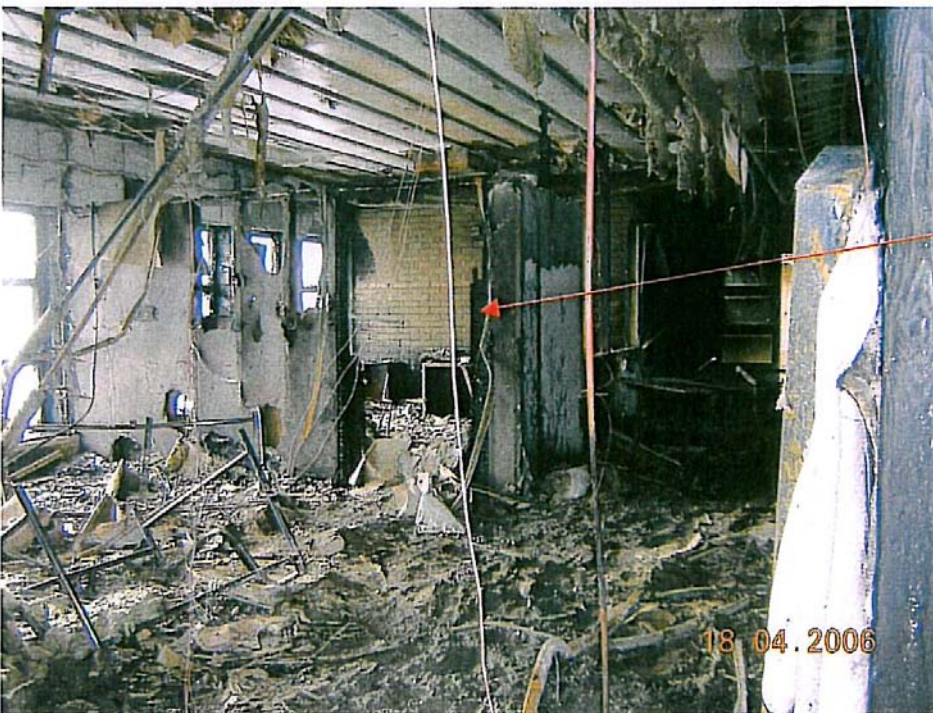
Brandskadan i och omkring uppehållsrummet är total.
