Brandteknisk riskvärdering av
SOCIETETSHUSET I VARBERG
Höstterminen 2005

Brandteknisk riskvärdering av Societetshuset i Varberg.

Fire Safety Evaluation of Societetshuset in Varberg.

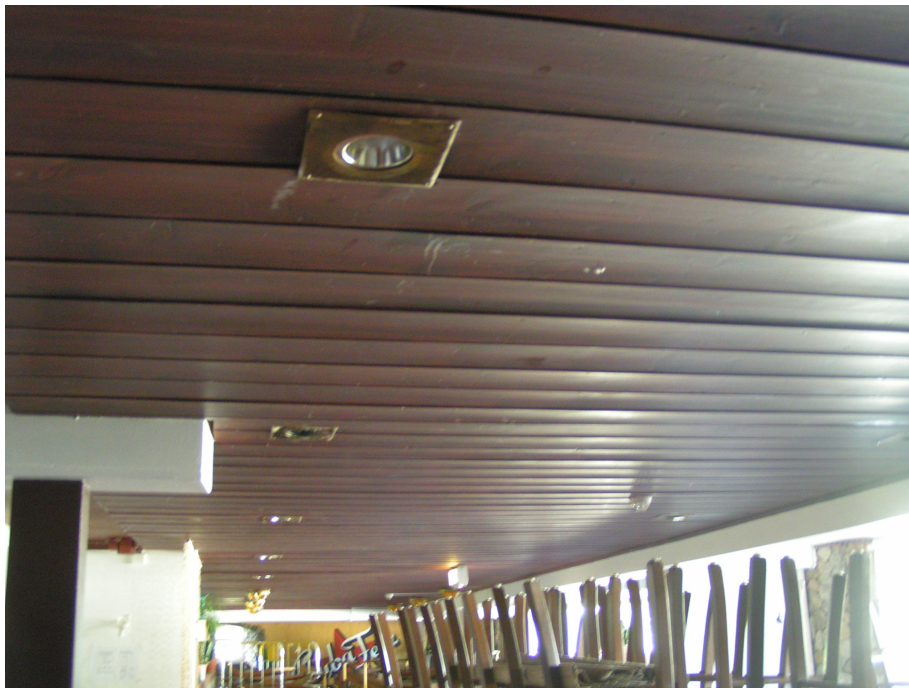
Lokalerna innehåller, precis som övriga delar av byggnaden, mycket brännbart material i form av trästolar med sitsar i rotting och bord m.m. I köksutrustningen ingår både gasspis, fritös och andra värmekällor. Även lokalens geometriska utformning är ett riskmoment, då det är lågt i tak samt fönstren är små och högt placerade. Det finns dessutom många mindre skrymslen och vrår. Detta sammantaget kan innebära stora svårigheter vid utrymning.

Figur 9-1 – Brännbart material i Bodegan.

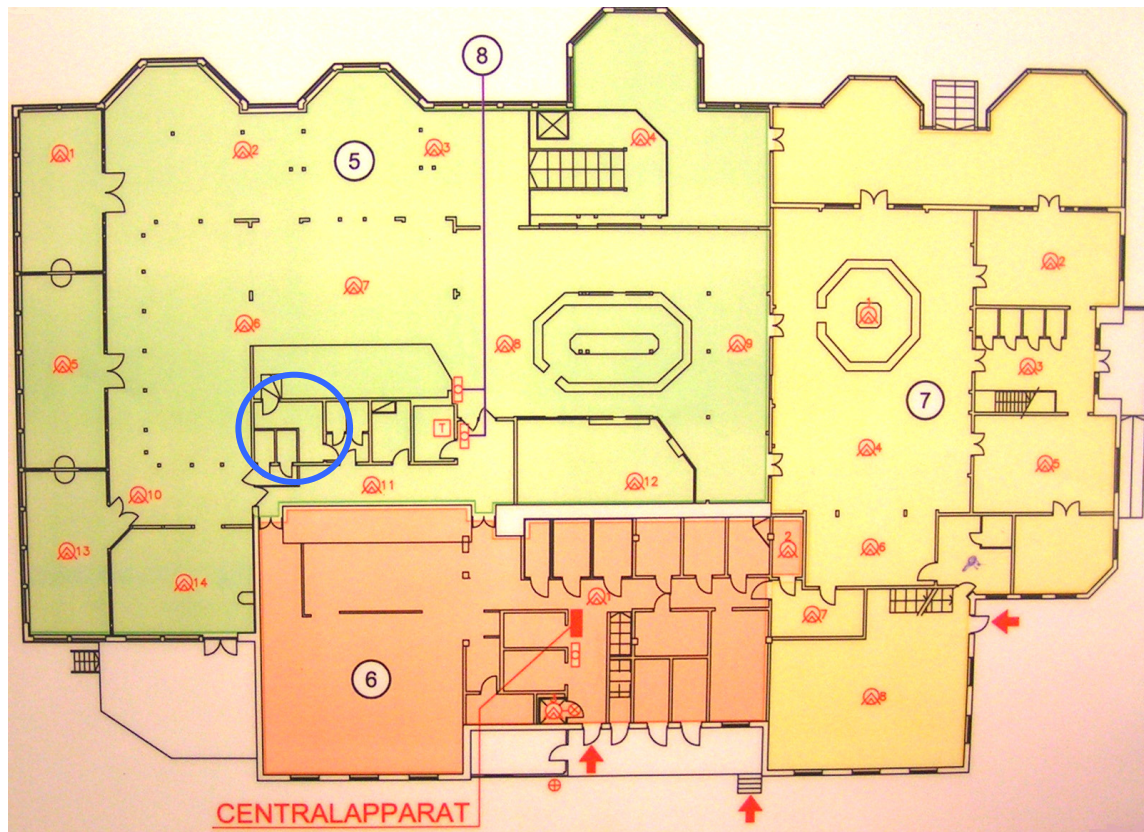
Under uppträdanden på scenen, då rökmaskin används, stängs hela sektionen för brandlarmssystemet, i vilken både logen (markerad med ring) och samlingslokalen samt ytterligare stora delar av bottenplanet ingår, av, se sektion 5 Figur 10-1. Detta görs för att inte rök från rökmaskinerna skall kunna orsaka fellarm. I dessa situationer avsätts en vakt som brandvakt.

Figur 10-1 – Brandlarmssektionering, bottenplanet. Blå ring markerar logen.

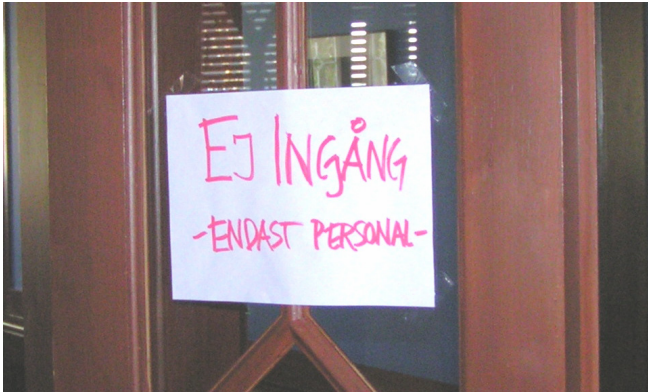
Figur 12-2 – Exempel på skylt som kan fördröja utrymning.

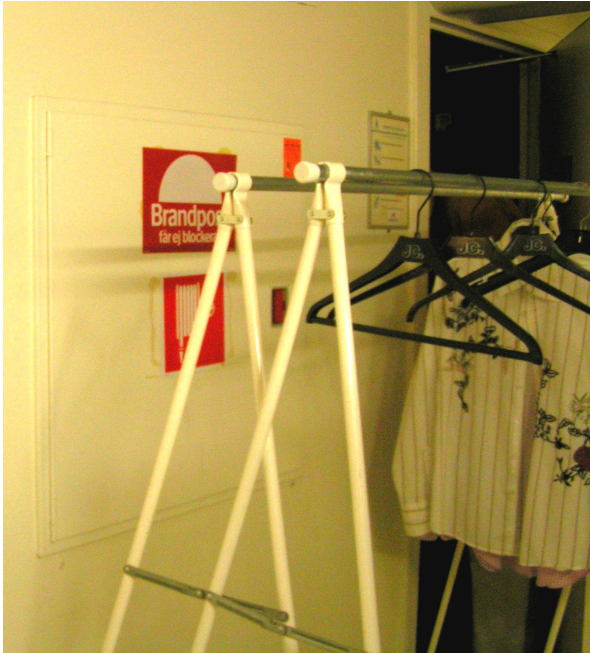
Figur 12-5 - Exempel på blockerad brandpost.

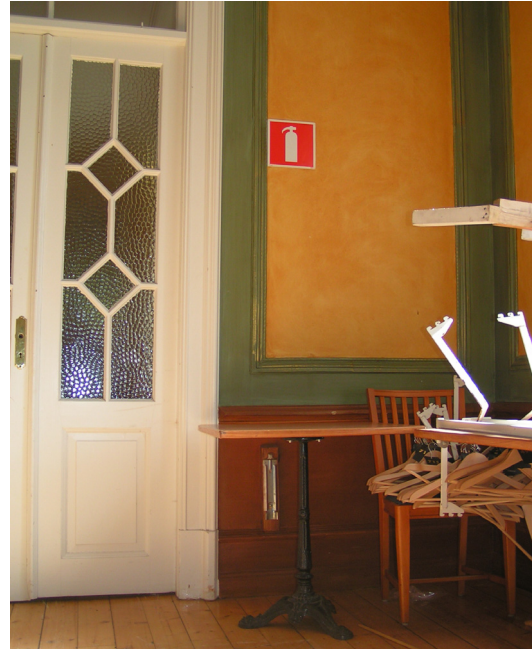
Figur 12-6 - Exempel på missledande skylt.

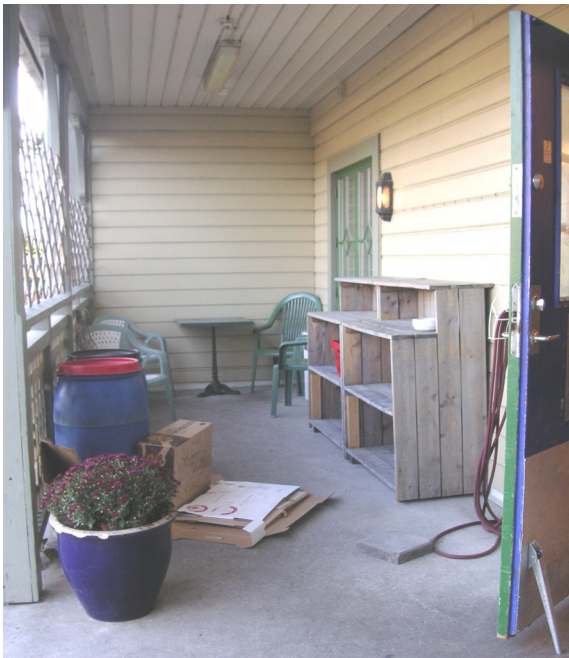
Figur 12-7 - Löst material på lastbryggan.

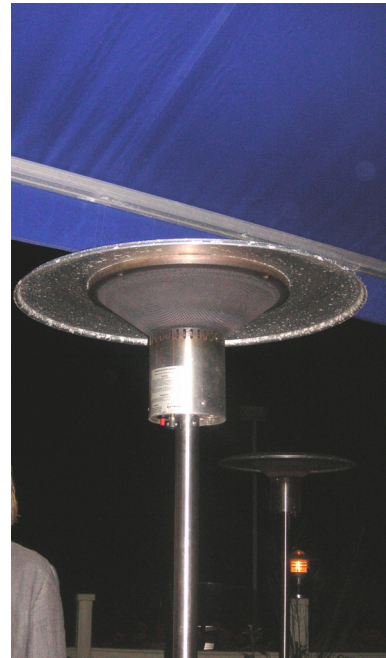
Figur 12-8 - Gasolvärmare under markis.
