Tegelväggens fuktbetingelser

- Hur tegel påverkas av fukt

LUNDS
UNIVERSITET

Examensarbete:
Oscar Persson
Yong Chen

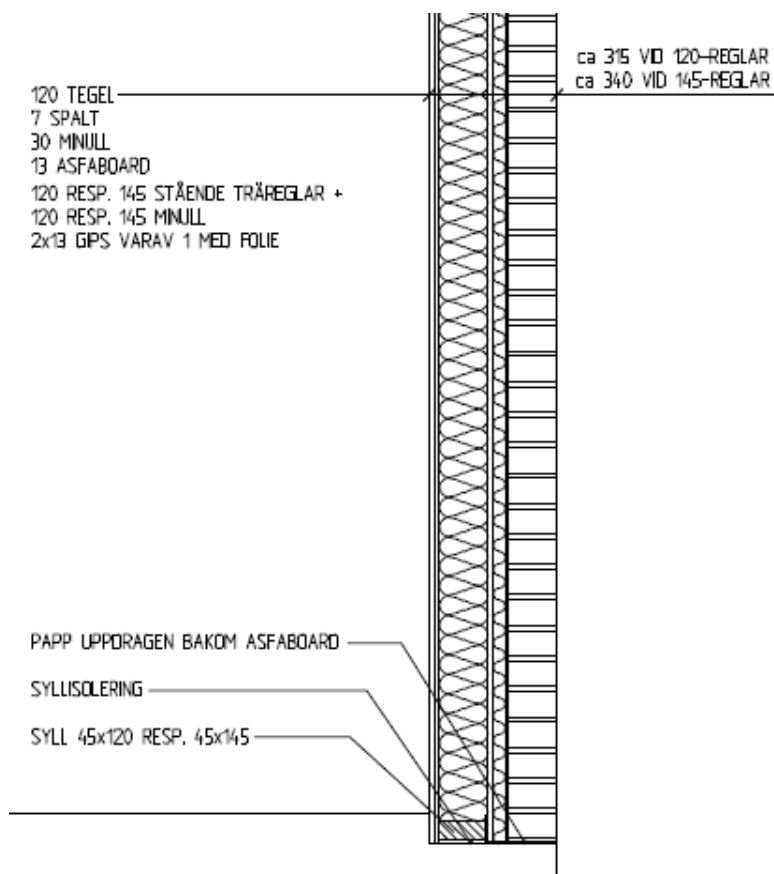
Figur 22: Tidigare väggupbyggnad, Håckebergaskolan (Ritning tillhandahållen av Byggmästare'n i Skåne, se bilaga 6)

Den byggnadsdel som hade de mest omfattande fuktskadorna var träregelstommen. Här finns ett par möjliga orsaker till att fuktskadorna kan ha uppkommit. Av ritningarna över den gamla väggen framgår att luftspalten bakom fasadteglet endast var 7 mm tjock. Normal praxis i branschen är idag att göra luftspalten omkring 30-40 mm tjock, och det föreligger stor risk att murbruk tränger igenom och täpper till luftspalten om den görs 10-20 mm samt att det bidrar ringa till ventilationen av väggen (Nevander och Elmarsson, 2008).

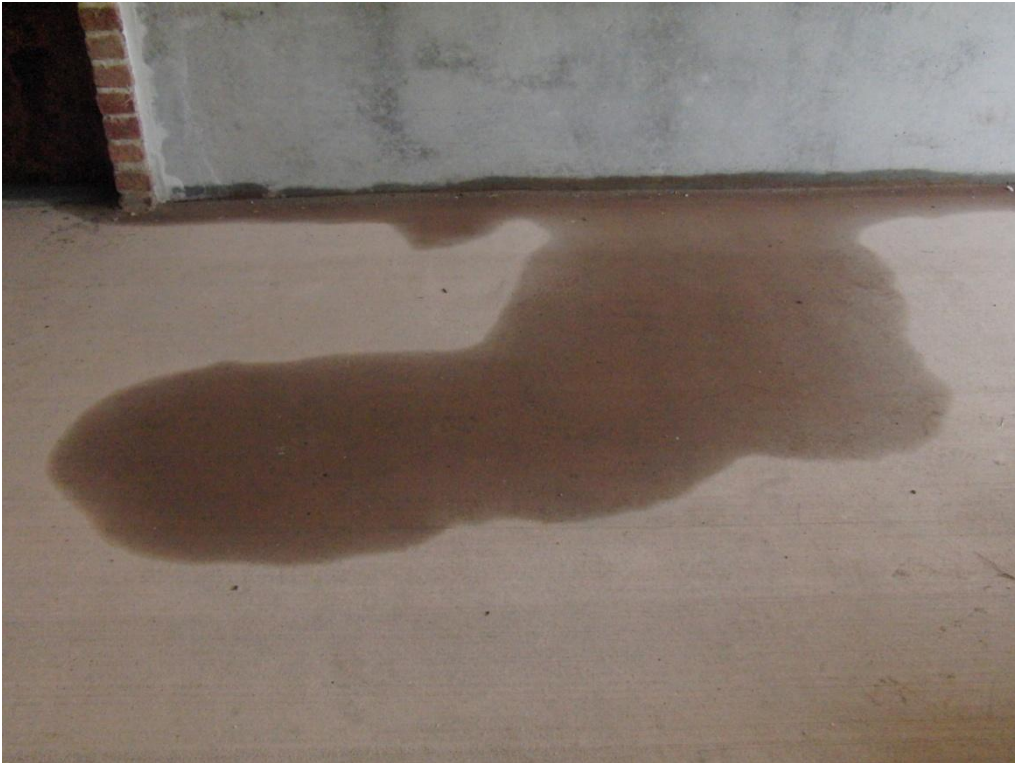
Figur 28: Vattengenomträngning till insidan av väggen vid väggsockel (Olsson, 2011)

Problem har också uppstått vid fasadsockeln. Här har vatten trängt igenom, och på insidan har pölar av vatten uppstått. Orsaken till att en så stor vattengenomträngning har skett, beror här främst på sprickbildning i fogen (se bilaga 11 för bild av sprickbildningen). Även här har teglet obehindrat kunnat suga vatten kapillärt, men detta har här orsakat ringa problem. Kapillärsugningen har gett en blöt tegelsten, men i och med att den ligger direkt mot grunden har inget rinnande vatten uppstått på grund av detta.

För att åtgärda vatteninträngningen vid fasadsockeln har man monterat en dräneringsplåt. Där man blivit tvingad att såga upp betongen och sticka in plåten. Denna dräneringsplåt överbryggas den kraftiga sprickan ovan teglet, och minskar kraftigt fuktbelastningen på teglet (se figur 28).

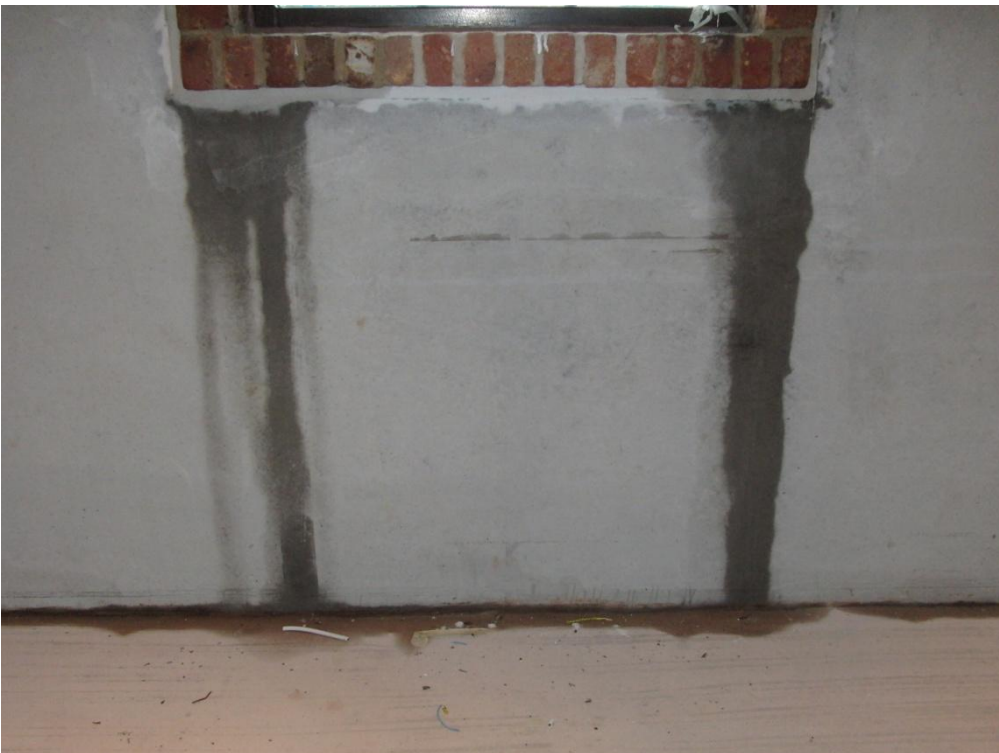
Figur 29: Rinnande vatten på insidan av väggen vid fönster infästning (Olsson, 2011)

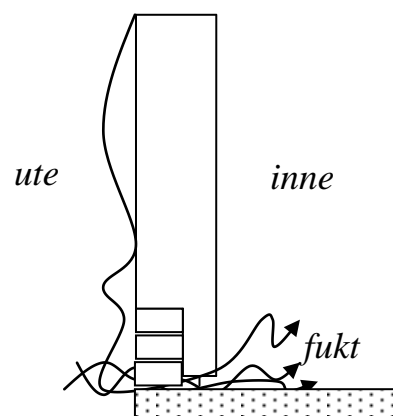
Figur 30: Läckage genom fasadsockel

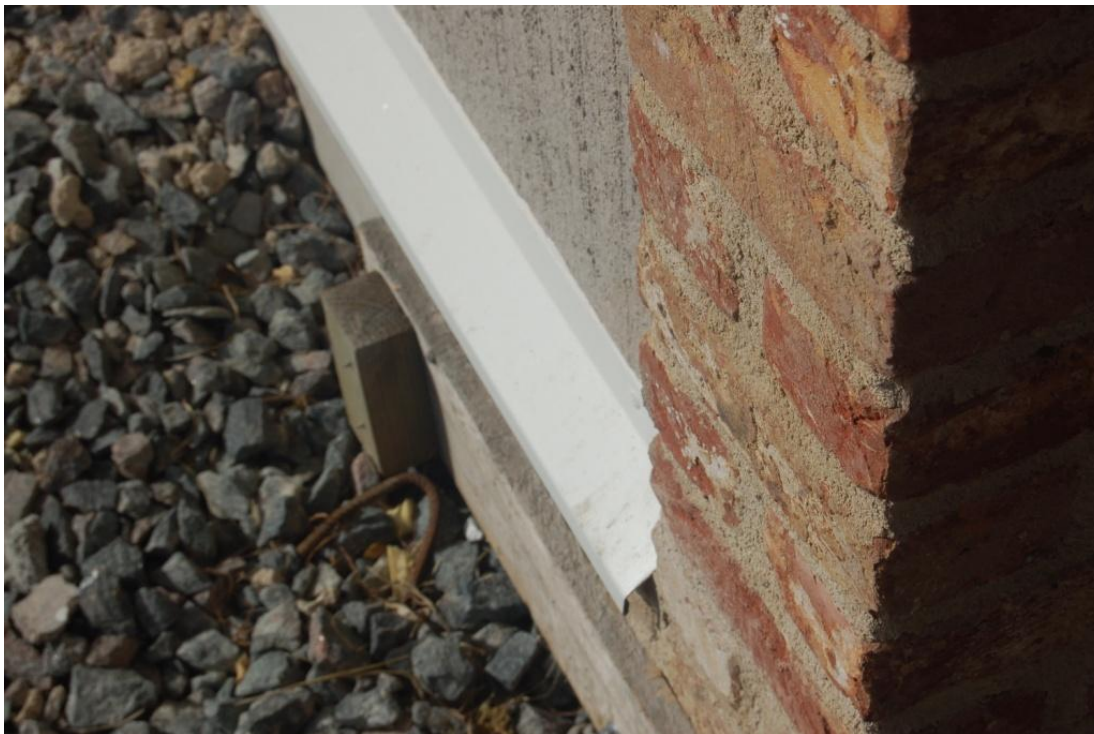
Figur 31: Dräneringsplåt över fasadsockel för att hindra vatteninträning
