# Föroreningsituationen i Eslövs östra stationsområde

- En marknadsundersökning enligt MIFO fas 1

Examensarbete för kandidatexamen 15 hp

Lunds universitet

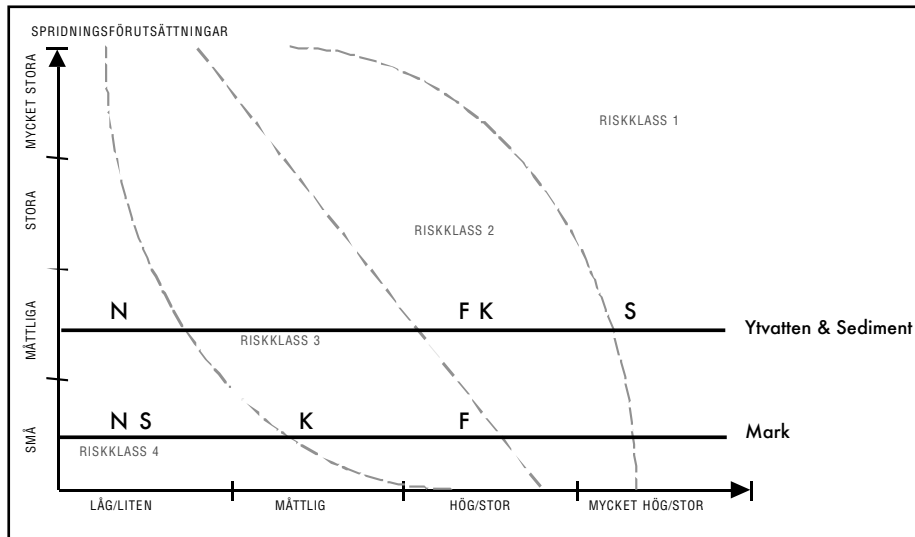
Efter en sammanvägning av alla parametrar (för Skyddsvärde och Spridningsförutsättningar se stycke 4.2.1 resp. 4.2.2) har fastigheten placerats i riskklass 3 (se figur 5). Det innebär att inga vidare åtgärder är aktuella i dagsläget.

**Figur 5:** Samlad riskbedömning för fastigheten Borret 6. Baserat på en sammanvägning av samtliga parametrar har fastigheten placerats i riskklass 3, måttlig risk.

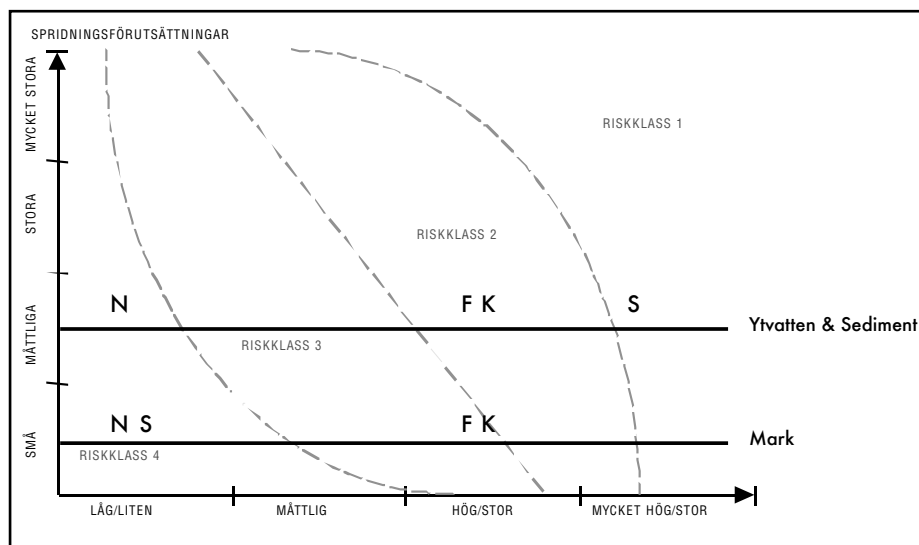
Efter en sammanvägning av alla parametrar (för Skyddsvärde och Spridningsförutsättningar se stycke 4.2.1 resp. 4.2.2) har fastigheten placerats i riskklass 3 (se figur 6). Vidare undersökningar i form av orienterade studier är för närvarande inte nödvändiga.

*Figur 6: Samlad riskbedömning av fastigheten Domherren 4. Baserat på en sammanvägning av samtliga parametrar har fastigheten placerats i riskklass 3, liten risk.*

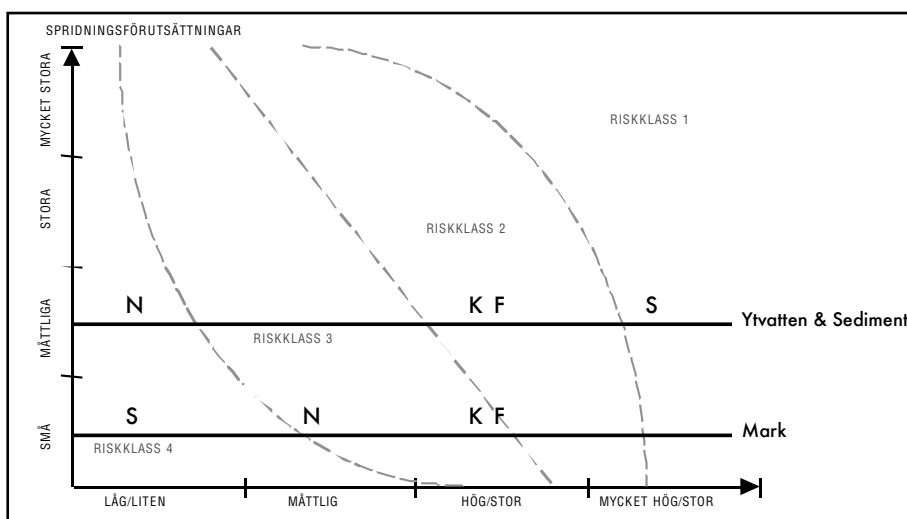
Den samlade riskbedömningen ger en vid spridning av parametrarna. Trots att känslighet i mark och ytvatten, föroreningarnas farlighet och skyddsvärdet för ytvatten visar på högre riskklasser så visar föroreningsnivåerna i mark och ytvatten på lägre risker. Efter en sammanvägning av alla parametrar (för Skyddsvärde och Spridningsförutsättningar se stycke 4.2.1 resp. 4.2.2) har fastigheten placerats i riskklass 3 (se figur 7).

**Figur 7:** Samlad riskbedömning av fastigheten Falken 6. Baserat på en sammanvägning av samtliga parametrar har fastigheten placerats i riskklass 3, måttlig risk.

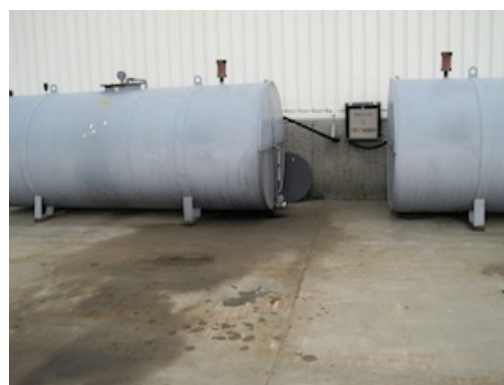
**Figur 8:** Cisterner med motorolja och växelolja utanför verkstaden på den södra sidan av fastigheten. Oljeläckage har skett från cisternerna. (Foto: Helena Ensegård).

tömdes ut direkt på marken men som numera töms i tvätthallen. Restprodukter, såsom oljefilter och spillolja från service och reparationer, förvaras i kärl placerade i ett slutet rum. Gastuber med svetsgas förvaras utomhus under tak. På tomten står återvinningscontainrar, tankar för diesel, spillolja, motorolja och växellolja oskyddat (se figur 8).

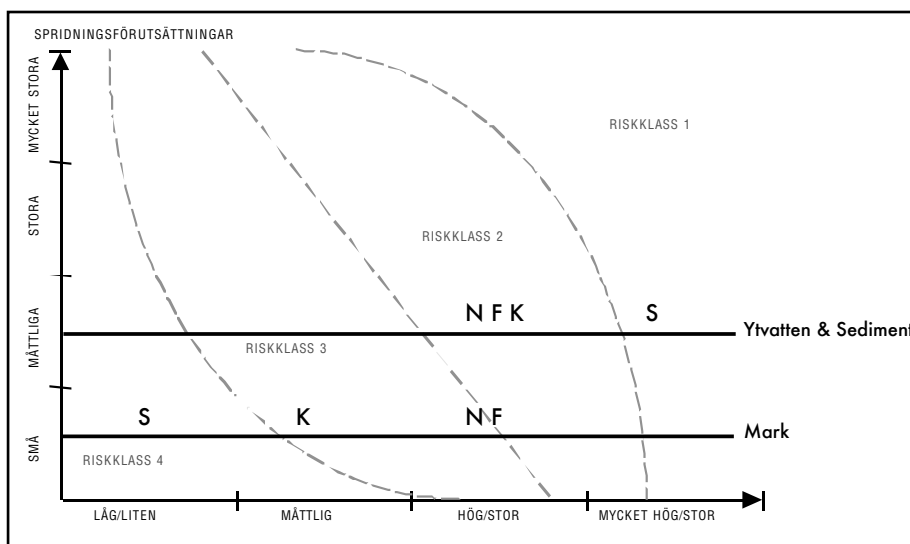
Efter en sammanvägning av alla parametrar (för Skyddsvärde och Spridningsförutsättningar se stycke 4.2.1 resp. 4.2.2) har fastigheten placerats i riskklass 2 (Se figur 9). Vidare undersökningar bör därför genomföras.

**Figur 9:** Samlad riskbedömning av fastigheten Gladan 8. Baserat på en sammanvägning av samtliga parametrar har fastigheten placerats i riskklass 2, hög risk.

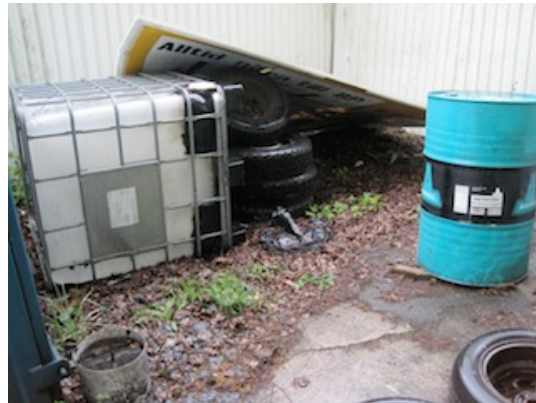
Klasen 7 ligger i ett mindre industriområde med närhet till bostäder och grönområden (se figur 4). På fastigheten är verkstadsbyggnaden och pumpön de enda anläggningarna. Tomten är asfalterad och två dagvattenbrunnar finns utanför inkörsportarna till verkstaden. Bakom byggnaden står en sopcontainer och diverse ”skräp” såsom ett oljefat med okänt innehåll och gummidäck (se figur 10). Dessa föremål ligger oskyddat från nederbörd.

*Figur 10: Till väster om verkstaden på fastigheten Klasen 7 förvaras diverse föremål oskyddat på tomten. (Foto: Helena Ensegård).*

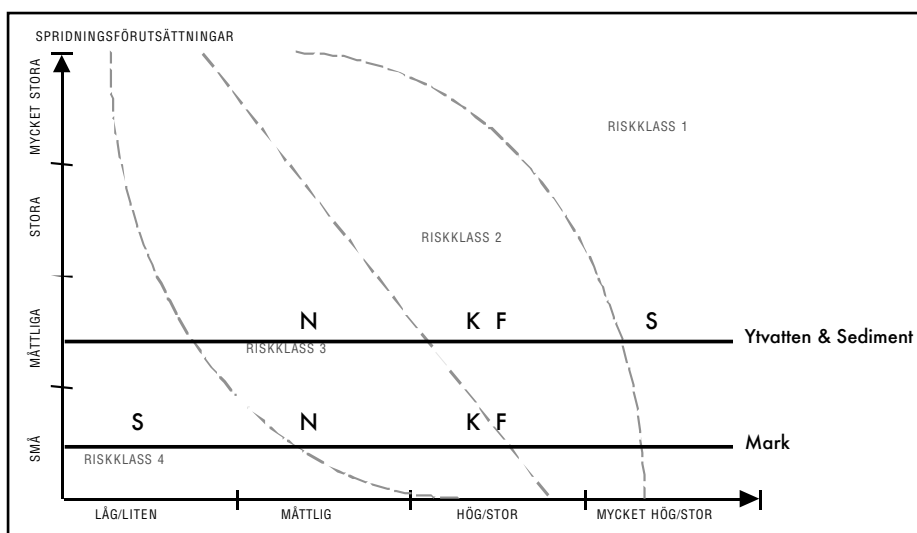
Den samlade riskbedömningen visar att fastigheten ligger mellan riskklass 2 och 3. Efter en sammanvägning av alla parametrar (för Skyddsvärde och Spridningsförutsättningar se stycke 4.2.1 resp. 4.2.2) har fastigheten placerats i riskklass 3 (se figur 11).

**Figur 11:** Samlad riskbedömning av fastigheten Klasen 7. Baserat på en sammanvägning av samtliga parametrar har fastigheten placerats i riskklass 3, måttlig risk.

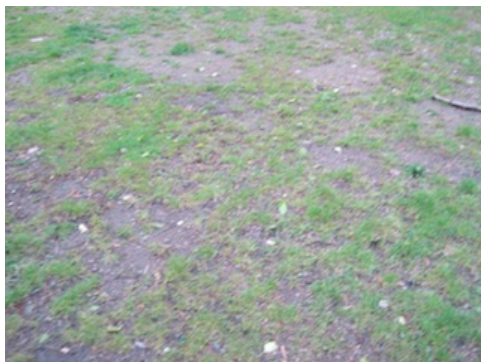
**Figur 13:** Vegetationsskador i kvarteret Morkullan över det område där Eslövs gasverk tidiager låg. Numera är marken ett grönområde där människor och djur kan röra sig fritt. (Foto: Helena Ensegård)

Tydliga spår finns från den tid då gasverket bedrevs på platsen i form av vegetationsskador. Att det finns föroreningar i marken är därför ganska uppenbart. Nivåerna kan antas vara höga eftersom de påverkar platsen än idag, 50 år senare. Att platsen är en öppen parkmark där barn kan leka och hundar rastas ger området en hög känslighet. Skyddsvärdet kan däremot inte anses större än någon annan stans inom industriområdet, d v s litet. Av de kemikalier som kan ha hanterats på platsen har större delen en hög farlighet och flera av dem når även mycket hög farlighet. Sammanvägningen av aspekterna ger en riskklass 2.

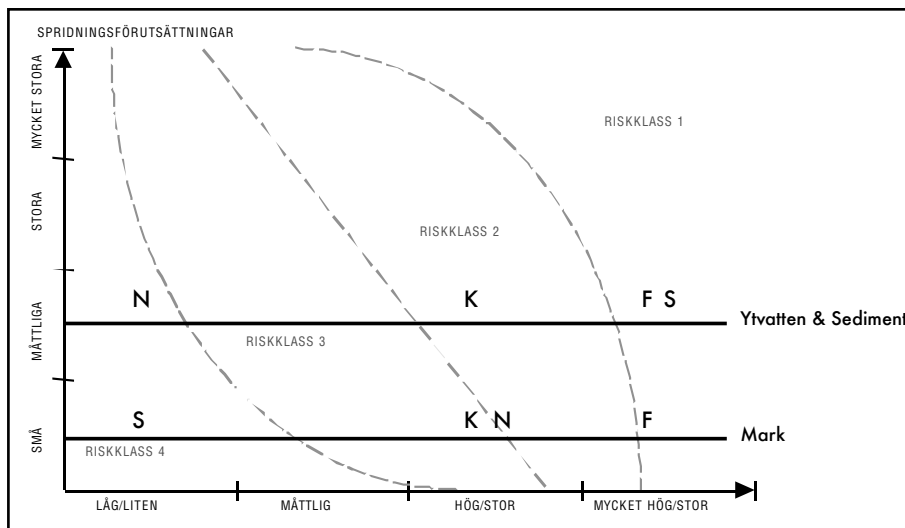
Efter en sammanvägning av alla parametrar (för Skyddsvärde och Spridningsförutsättningar se stycke 4.2.1 resp. 4.2.2) har fastigheten placerats i riskklass 2. Detta med hänsyn till den långa exponeringstid marken utsatts under och därmed den höga föroreningsnivån som marken kan ha (se figur 14). Även de många föroreningar med hög respektive mycket hög farlighet gör riskklassen så hög att åtgärder i form av vidare undersökningar bör vidtas.

**Figur 14:** Samlad riskbedömning av kvarteret Morkullan. Baserat på en sammanvägning av samtliga parametrar har fastigheten placerats i riskklass 2, hög risk.

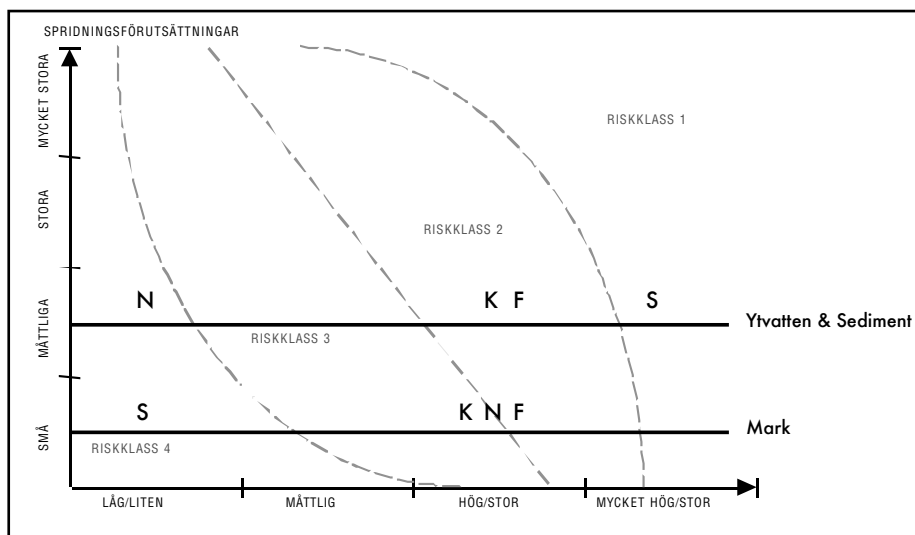
Efter en sammanvägning av alla parametrar (för Skyddsvärde och Spridningsförutsättningar se stycke 4.2.1 resp. 4.2.2) har fastigheten placerats i riskklass 2 (se figur 15). Åtgärder i form av vidare undersökningar bör därför vidtas.

**Figur 15:** Samlad riskbedömning av fastigheten Råkan 13. Baserat på en sammanvägning av samtliga parametrar har fastigheten placerats i riskklass 2, hög risk.

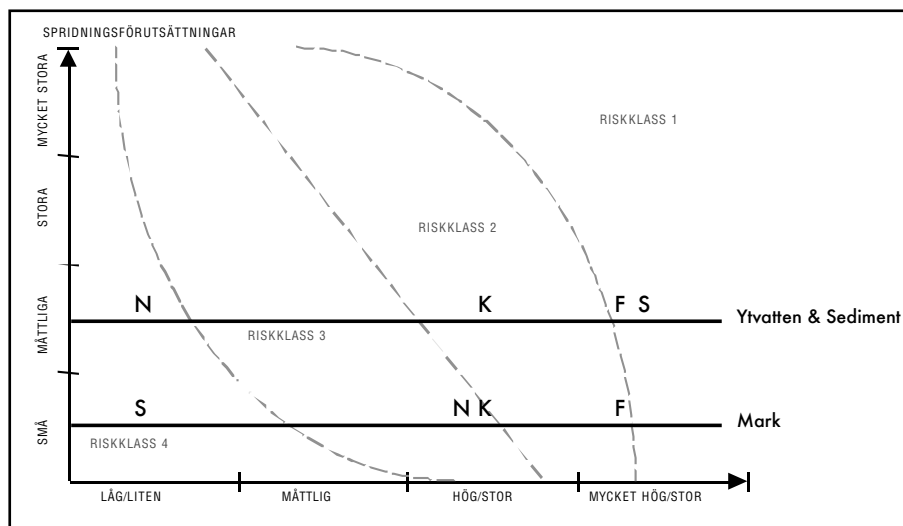
Efter en sammanvägning av alla parametrar (för Skyddsvärde och Spridningsförutsättningar se stycke 4.2.1 resp. 4.2.2) har fastigheten placerats i riskklass 2 (se figur 16). Med tanke på de planer på att bygga bostäder i närområdet är vidare undersökningar akuta för att säkerställa att potentiella föroreningar i marken inte kan skada människors hälsa och miljö.

**Figur 16:** Samlad riskbedömning av fastigheten Örnen 7. Baserat på en sammanvägning av samtliga parametrar har fastigheten placerats i riskklass 2, hög risk.

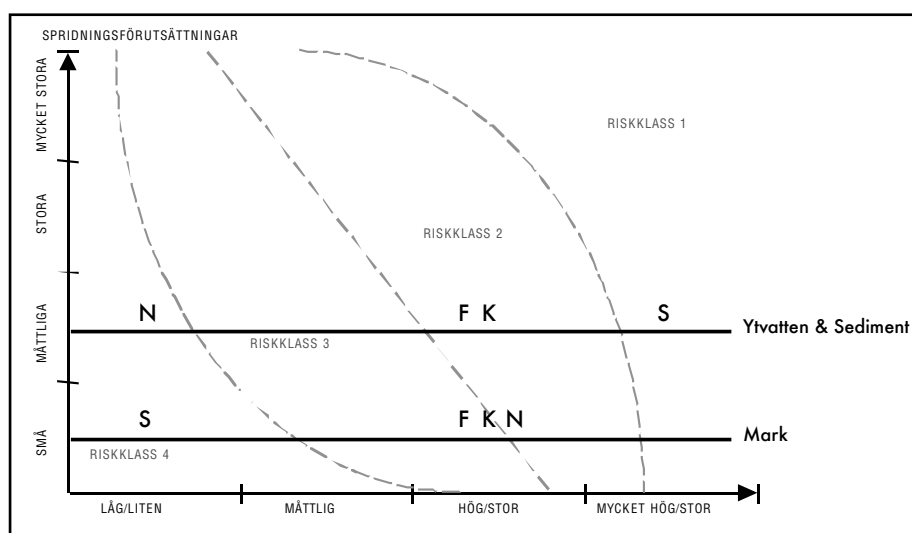
Efter en sammanvägning av alla parametrar (för Skyddsvärde och Spridningsförutsättningar se stycke 4.2.1 resp. 4.2.2) har fastigheten placerats i riskklass 2 (se figur 17). Vidare undersökningar bör därför beaktas.

**Figur 17:** Samlad riskbedömning av fastigheten Örnen 23. Baserat på en sammanvägning av samtliga parametrar har fastigheten placerats i riskklass 2, hög risk.
