Kloratutsläpp i samband med blekning av sulfatmassa

- En studie på Södra Cell Mörrum

Examensarbete för kandidatexamen 15 hp
Lunds universitet

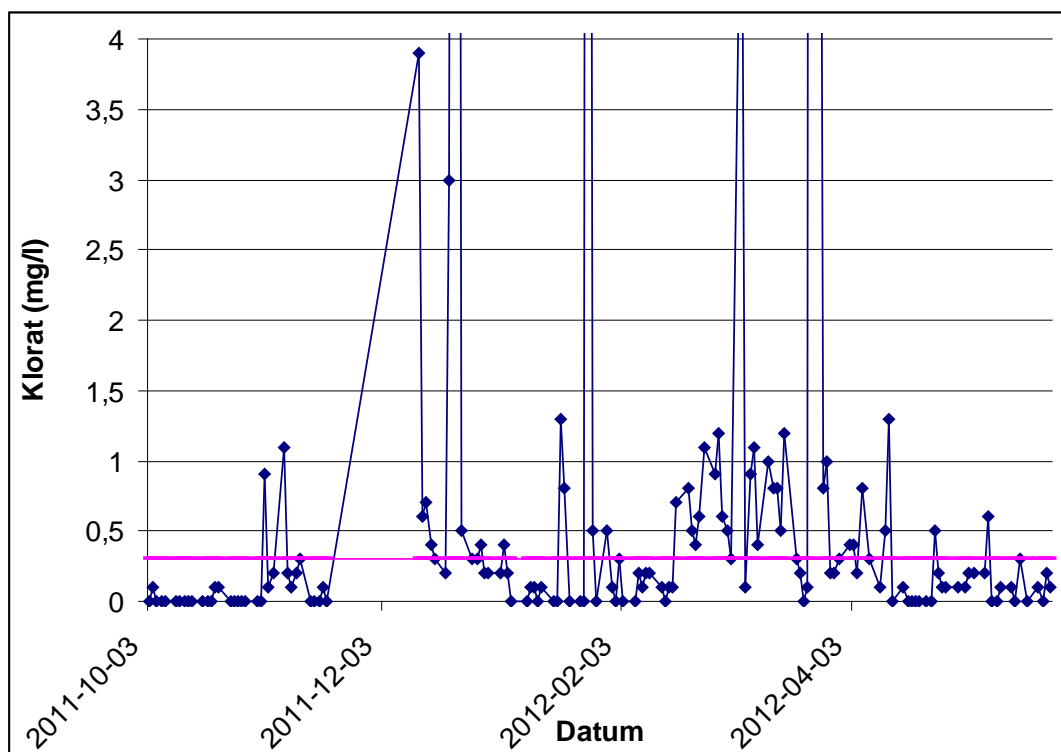
Figur 1. Kloratutsläpp i utgående avlopp samt riktvärdet på 0,3mg/l. Fem stycken värden, mellan 6 och 29 mg/l, syns inte i figuren. Värdena motsvarar dygnsrapportering mellan 11-10-03 och 12-05-25 (Lois 2012).

Om ventilen har varit stängd går vattnet från blekeriet inte genom biobassängen utan rinner ut i utgående avlopp, detta förklarar de största klorat topparna i figur 1. När något har varit fel på bioreningen fungerar inte reduktionen fullt ut och klorat hamnar i utgående avlopp. Flödet ut från bion är ungefär hälften så stort som det ut från utgående avlopp och därför motsvarar kloraten ut från bion hälften av det som påvisas. Vid ett par tillfällen har det varit mer klorat ut i avloppet än vad som kommit från bion vilket har kunnat förklaras med att något varit fel med natriumbisulfiten samtidigt.

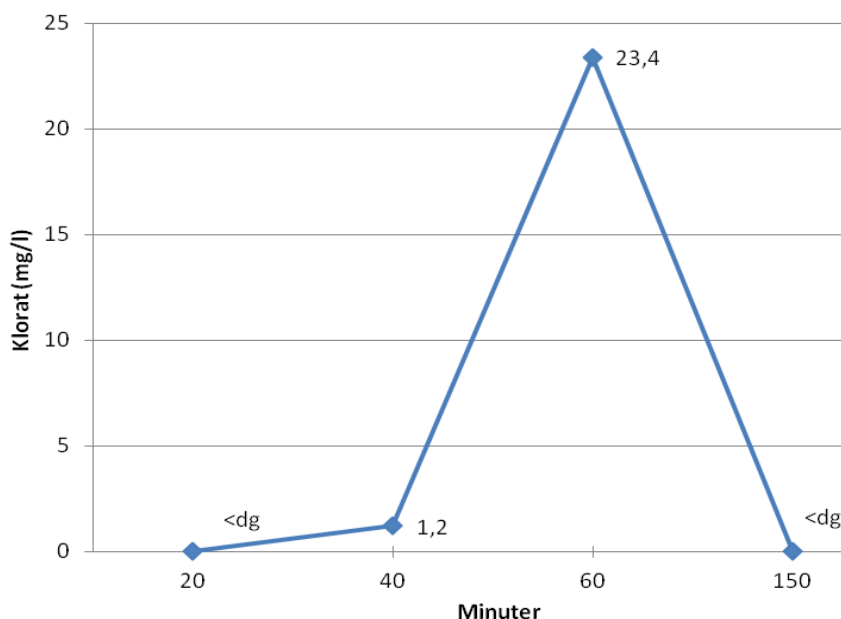
Figur 3. Visar hur klorathalten ökar med tiden efter att natriumbisulfiten till restsyran har stängts av under 60 minuter. Efter 60 minuter satsas natriumbisulfit igen och klorathalten avtar.

Efter 20 minuter utan tillsats av natriumbisulfit till restsyran visade provresultatet på värden under detektionsgränsen. Först efter 40 minuter kunde 1,2 mg klorat/l påvisas och vid sista provet efter en timme var värdet 23.4 mg/l. Klorathalten var tillbaka till noll efter 150 minuter efter påslag igen.

Att halten klorat fortsätter att vara lågt under de första 40 minuterna kan bero på, som tidigare nämnt, att bisulfit översattsas och tillsammans med ett långsamt utflöde i pumpgropen kan det finnas kvar bisulfit efter avstängning. Detta skulle förklara varför det blir cirka 40 minuter förskjutning innan klorathalten sticker iväg, först då har förmodligen överskottet av natriumbisulfit hunnit reagera med kloratet som ständigt tillförs. Analysen visar att natriumbisulfiten har en god reduktionsförmåga.

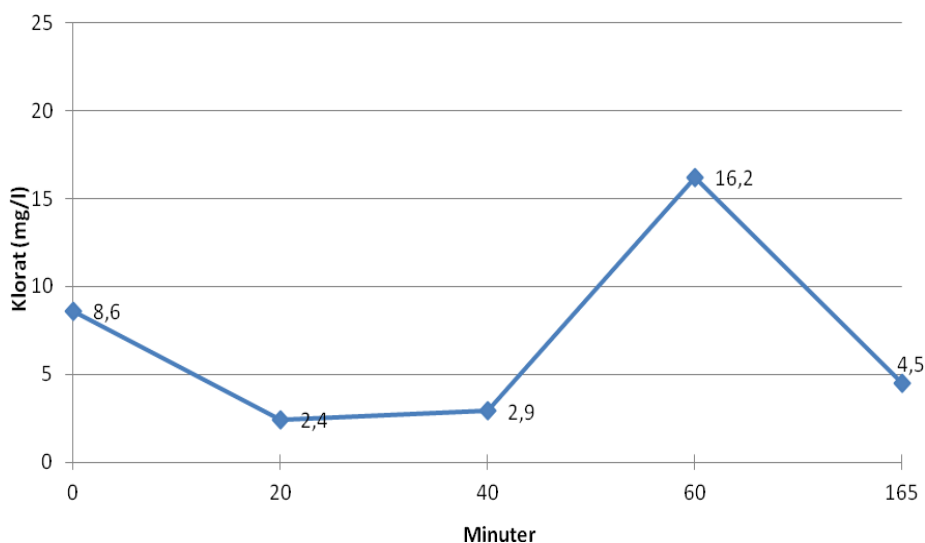
Figur 4. Visar hur klorathalten ökar med tiden efter att båda natriumbisulfitflödena har stängts av under 60 minuter. Efter 60 minuter satsas natriumbisulfiten igen och klorathalten avtar.

Det första referensprovet innan experimentet började påvisade 8,6 mg klorat. Efter att natriumbisulfiten stängts av helt sjönk värdet och efter 20 minuter fanns 2,4 mg/l. Först efter 60 minuter kunde en större förändring visas. Sista referensprovet togs 165 minuter efter påslag av natriumbisulfiten och visade på 4,5 mg klorat/l.

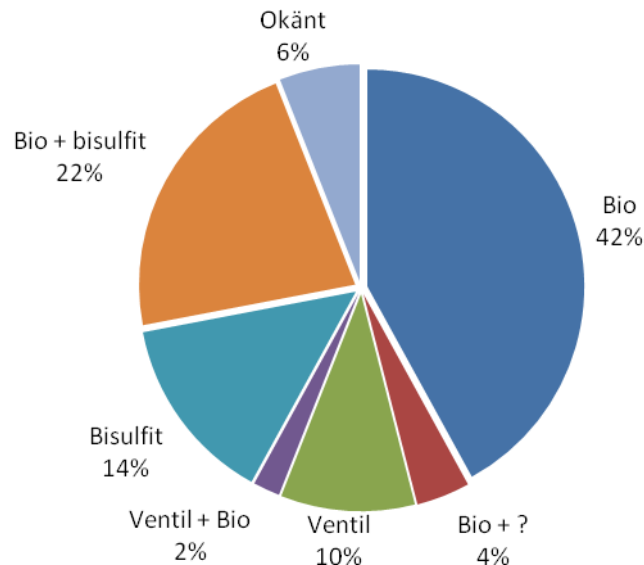
Figur 5. De vanligaste orsakerna till överskridna kloratvärden vid 50 tillfällen i utgående avlopp mellan nov 2011 och maj 2012. Ventil = den ventil som avgör om processvattnet går via eller förbi biobassängen. När den varit stängd eller delvis stängd anses det som en källa. Bio = biobassängen har inte renat 100 %. Bio + ? = biobassängen har inte renat 100 % + okänd orsak. Bisulfit = avvikelser från flöden av natriumbisulfiten som med stor sannolikhet har påverkat klorathalten. Okänt = inget av tidigare nämnda faktorer har varit orsak.

Figur 5 är baserad på olika faktorer som kan vara anledningen till varför uppmätta kloratvärden överskridit riktvärdet vid 50 tillfällen. Faktorerna har en direkt effekt på hur höga halter klorat som går ut i utgående avlopp och när någon eller några av dem avviker har det ansetts som en orsak (se Bilaga 2). Samtliga värden mäts kontinuerligt och sparas i Lois. Samtliga 50 värdena är uppmätta i utgående avlopp.

Den främsta orsaken till att SCM har haft överskridna kloratvärden har berott på att biobassängen inte klarat av att reducera all klorat (42 % av fallen). Andra faktorer har också spelat in tillsammans med Bio, till exempel Bio + bisulfit 22 % och ventilen till biobassängen som stod för 10 %. Totalt var bion inblandad i 68 % av de 50 gånger som klorat översteg 0,3 mg/l och natriumbisulfiten 36 %. Samtliga tillfällen som klorat överstigit på

grund av bisulfiten har restlösningssystemet breddat vilket tyder på att restsyran är den största kloratkällan från kloroxidtillverkningen (se bilaga 2).

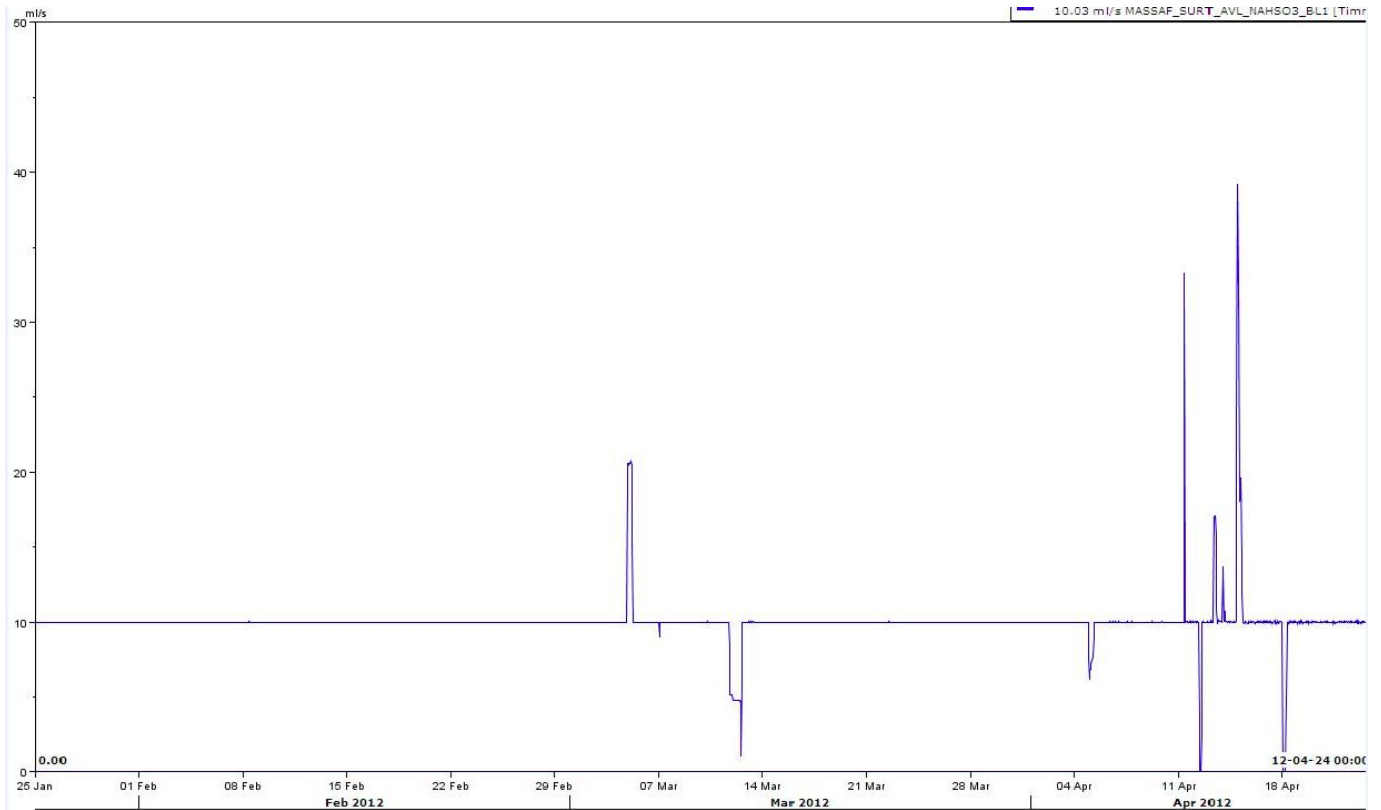
Figur 6. Visar hur flödet av natriumbisulfiten till restlösningssystemet varierat mellan januari och april 2012. (Lois 2012)

De gånger natriumbisulfiten var orsaken bakom höga klorathalter såg flödet till pumpgruppen ut som i figur 6. Den raka linjen, utan fluktuation, indikerade på 10,00 ml/s vilket visar att ledningen hade kristalliserats igen. I mars varierade flödet kraftigt vid ett par tillfällen för att senare vara konsant till omkring den 12e april. Efter omdragningen den 12e började flödet fluktuera igen.
