Tilläggsisolering i ett varmare och fuktigare klimat

- Analys av tillfälliga boenden i Växjö Kommun med avseende på fukt

Examensarbete för kandidatexamen 15 hp

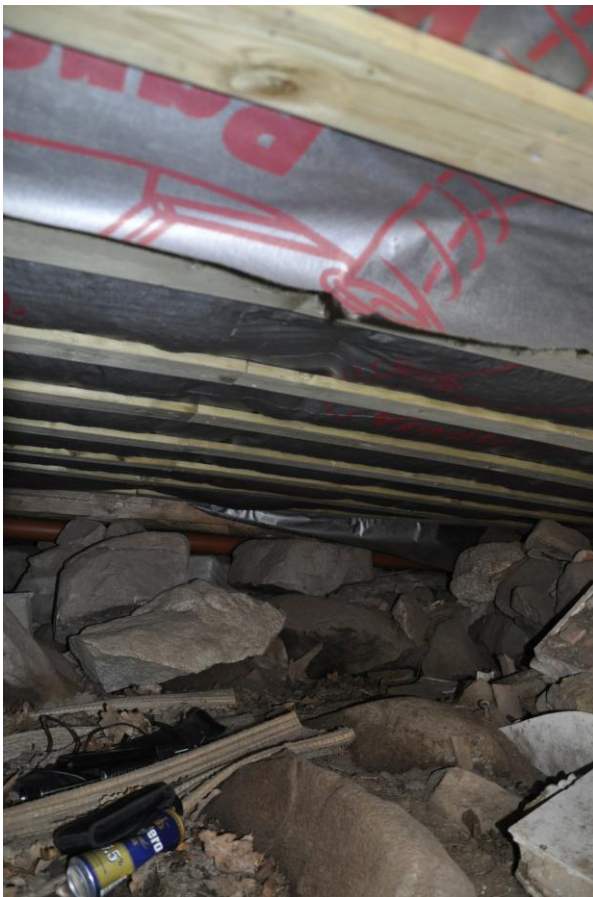
Den relativa fuktigheten och temperaturen för hus 1 i krypgrund och utomhus är i princip identisk vilket kan förklaras av att det fanns en stor öppning i grunden. Nederbörd kan under vissa väderförhållanden få direktkontakt med träkonstruktionen via öppningen i grunden, exempelvis vid kraftigt slagregn med blåst.

Vid okulär bedömning konstaterades att grunden var delvis tätad och att den ventilerades via sprickor och otätheter i grunden samt via öppningen in i grunden. Grundläggningen är en typ av riskkonstruktion. Risken för detta hus är att ventilationen i grunden är otillräcklig om grunden tätas utan att ventiler sätts in, nu fanns en öppning in i grunden vilket för närvarande ventilerar grunden med uteluft. Krypgrunden är isolerad på undersidan av bjälklaget, för marken i grund fanns inte något kapillärbrytande skikt eller någon plastfolie som hindrar avdunstning från marken, detta kan förklaras av att det kan vara svårt att installera en dränering eller plastfolie under byggnaden.

Isoleringen hölls på plats av träribbor, ingen information om dessa är tryckimpregnerade eller ej har framgått, men helst bör träbaserade produkter i underkanten av bjälklaget undvikas, särskilt eftersom en hög relativ fuktighet gynnar mögel (Sandin, 2007). Vid kraftig nederbörd så brukar det enligt fastighetsägaren ansamlas vatten inuti grunden, detta kan visa på att dränering för byggnaden är otillräcklig. Detta styrks av fuktkvoten som uppmättes i en bjälke i grunden, värdet var 18,9 % vilket överskrider gränsen där mögel riskerar att tillväxa (Sveriges byggindustrier, 2004).

Figur 2: (C) Hanna Svensson
Bild tagen i krypgrunden för hus 1.

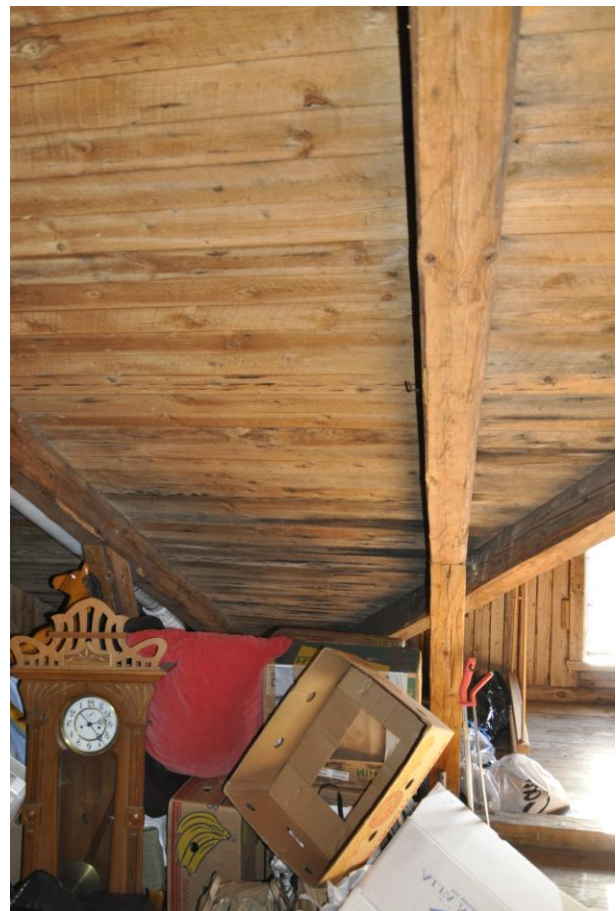
Figur 3: (C) Hanna Svensson
Bild från vinden av missfärgning på råspont taget i hus 2.

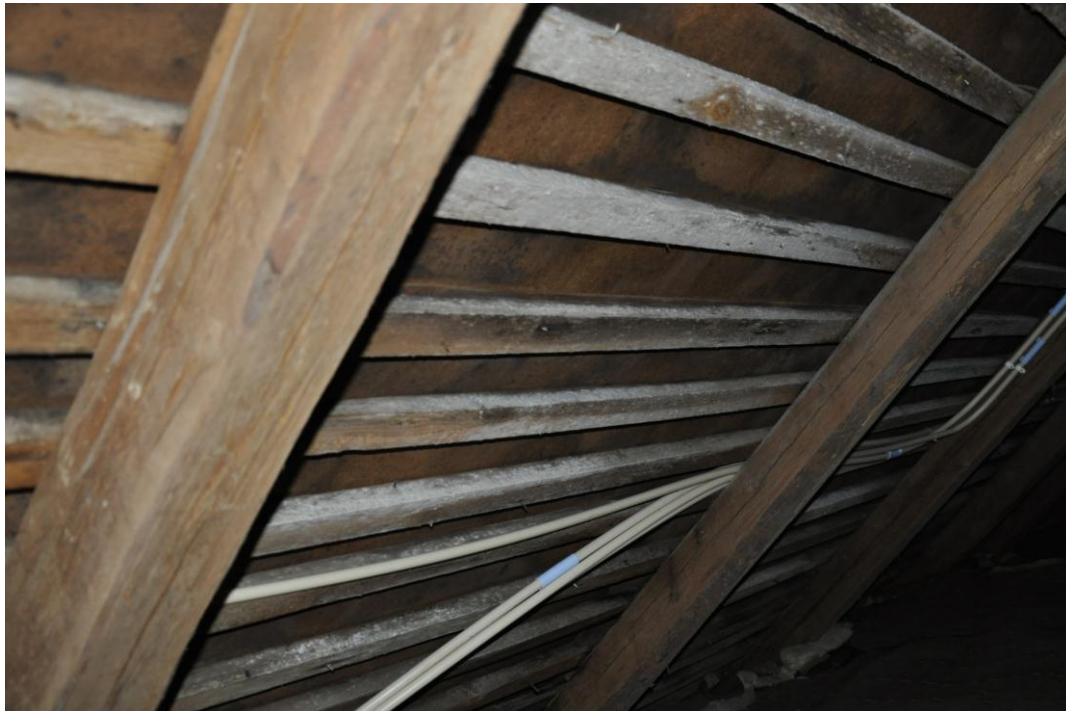
*Figur 4: (C)Hanna Svensson
Bild visar mögel på vind för hus 3.*

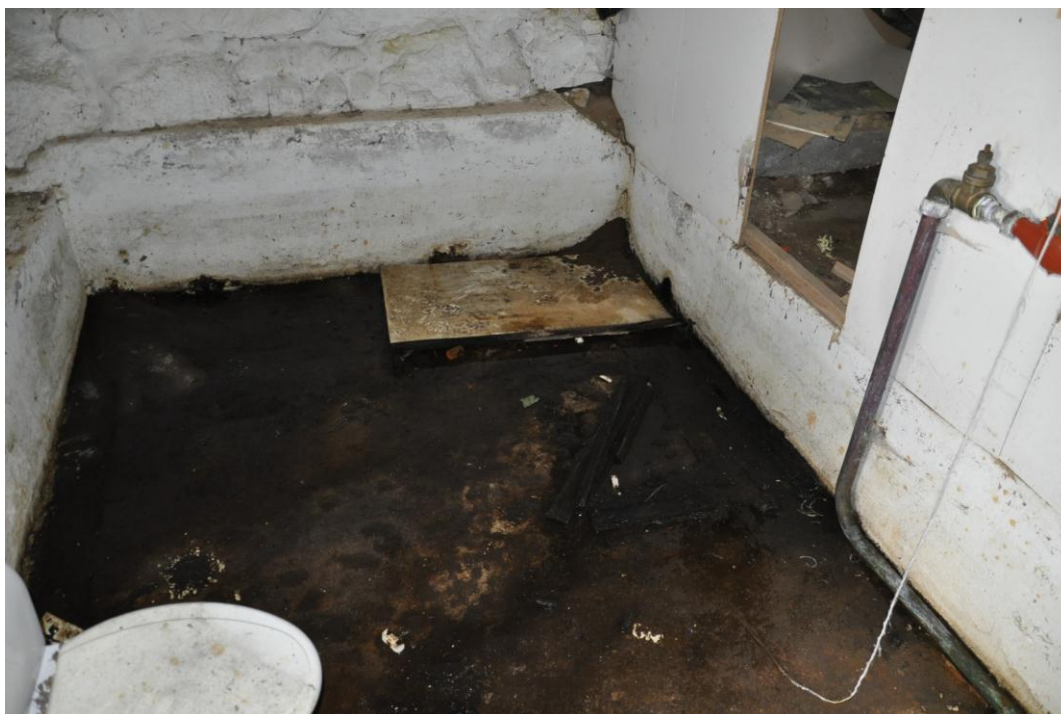
*Figur 5: (C) Hanna Svensson
Visar nedsänkningen av betong i hus 3. Resterande kryppgrund var i nivå med utrymmet till höger i bild.*

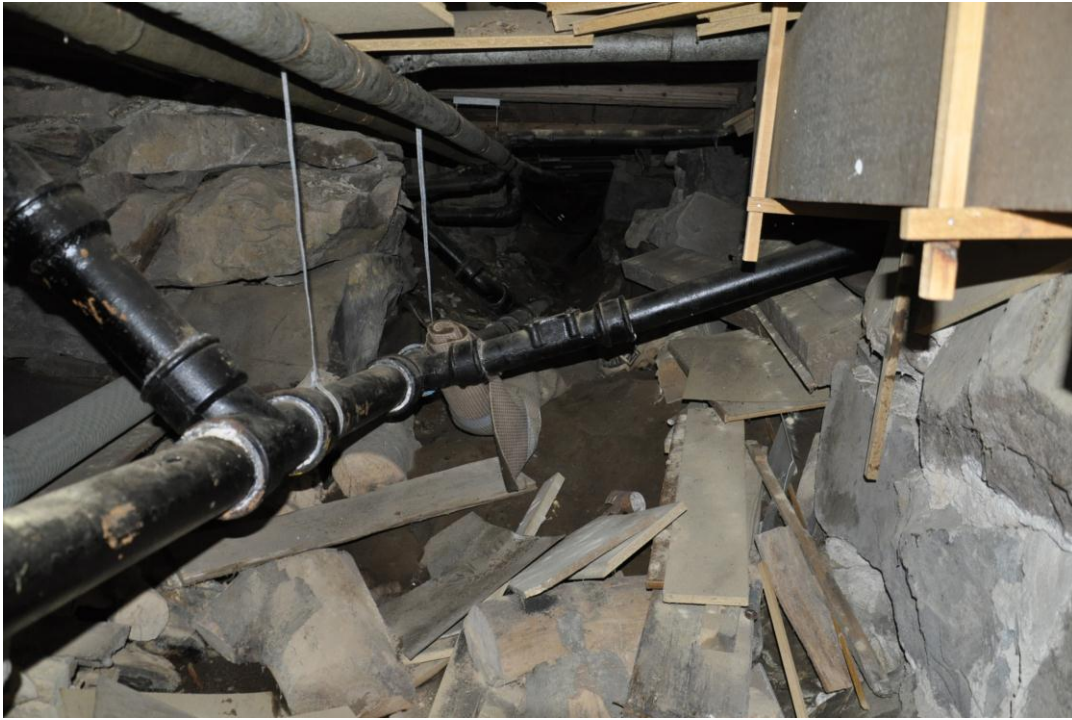
*Figur 6: (C) Hanna Svensson
Krypgrund med organiskt material i hus 3.*

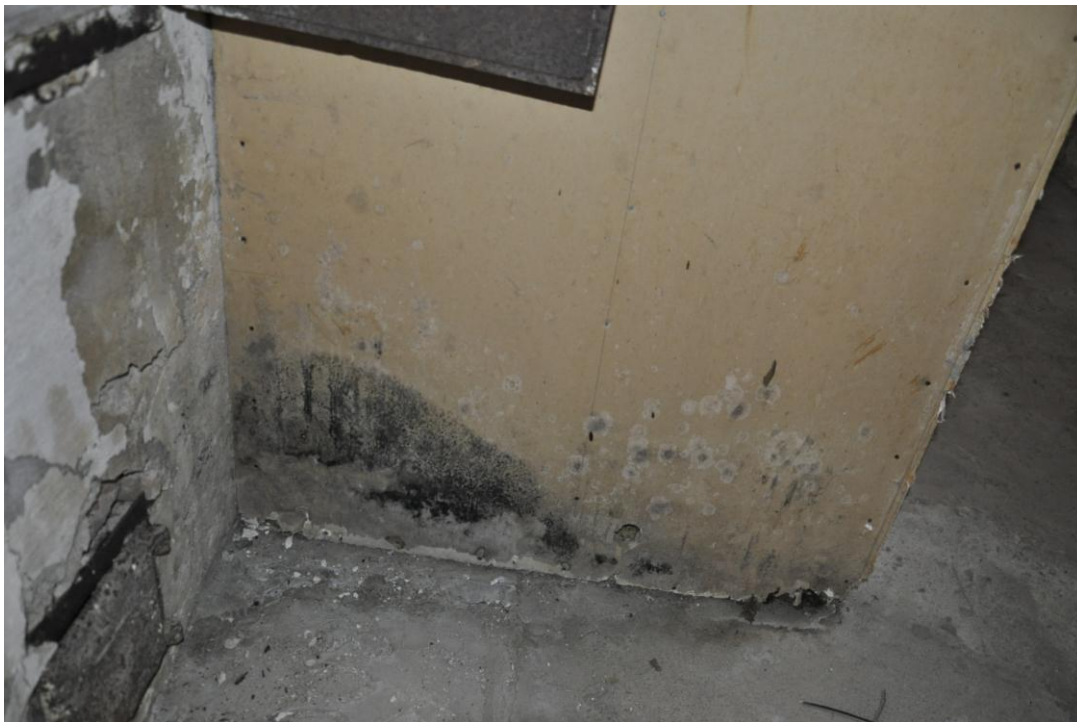
Relativ fuktighet vid mätpunkten i källaren där det fanns mögel är högre än värden tagna i en annan del av källaren samt utomhus. Det visar på en gynnande tillväxtmiljö eftersom det fanns tillgång på vatten. Det synliga möglet har tillväxt på gipsskivans pappersskikt eventuellt är det mögel som typiskt sett tillväxer på gipsskivans papper som heter *Stachybotrys chartarum* (Redlund, 2008). I källaren har fel byggnadsmaterial använts med tanke på fukthalten. Gips är fukt känsligt och löser upp sig i fuktig miljö.

*Figur 7: (C) Hanna Svensson
Bild taget i hus 4 visar mögeltillväxt på gipsskiva.*

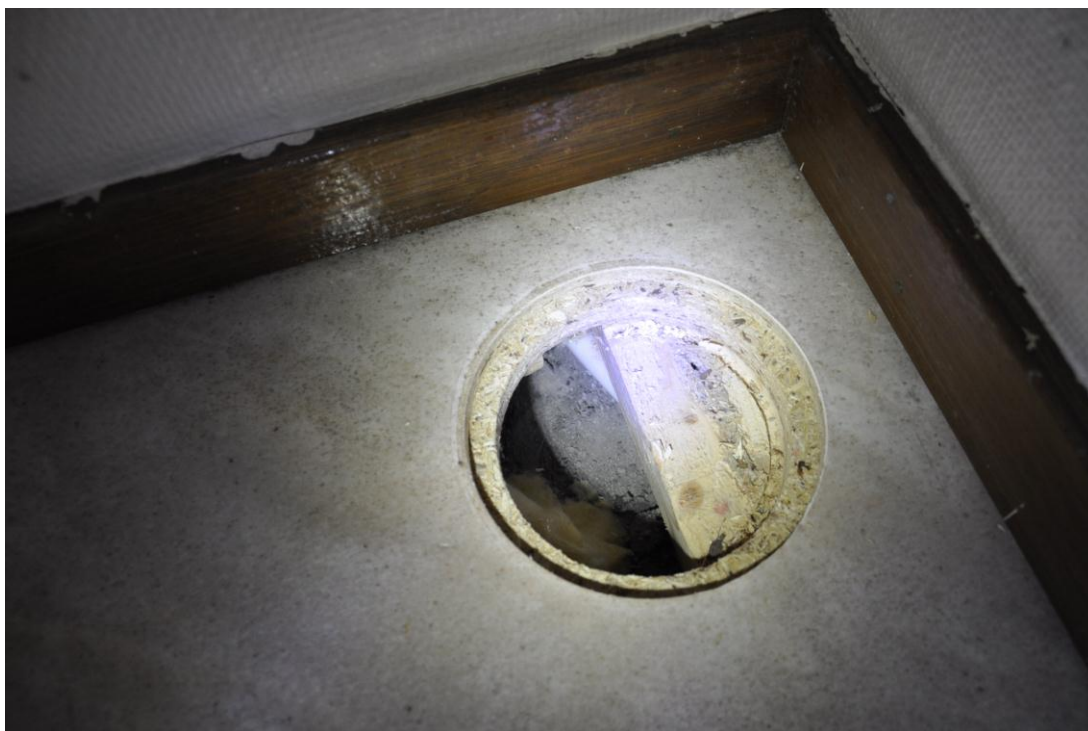
Det som är intressant med hus 7 är att ånghalten i provhål (1) (Se appendix 8.4) är högre än mätningen tagen utanför hålet. Detta stämmer även överrens med borrarhål (2). Ånghalten är således högre de borrarhålen vilket tyder på fuktillskott i grundkonstruktionen. Temperaturen skiljer med en grad i och utanför hålet. Grundkonstruktionen utgörs av en platta på mark utan underliggande isolering där fukt känsligt material var i kontakt med fuktiga miljöer som gett luktproblem. Dessutom består konstruktionen av en souterrängdel. Det finns rabatter längs byggnaden vilket ger en högre fuktbelastning mot grunden. Dräneringen för byggnaden kan ifrågasättas då vatten står i brunn utanför byggnaden. Ventilation via golvlister är inte tillräckligt för att ventileras grunden. En åtgärd för grundkonstruktionen kan vara att förändra konstruktionen, använda fukt känsliga material eller ventileras (Hagetoft, 2002).

*Figur 8: (C) Hanna Svensson
Bild på mätpunkten Borrat hål (1) för hus 7.*

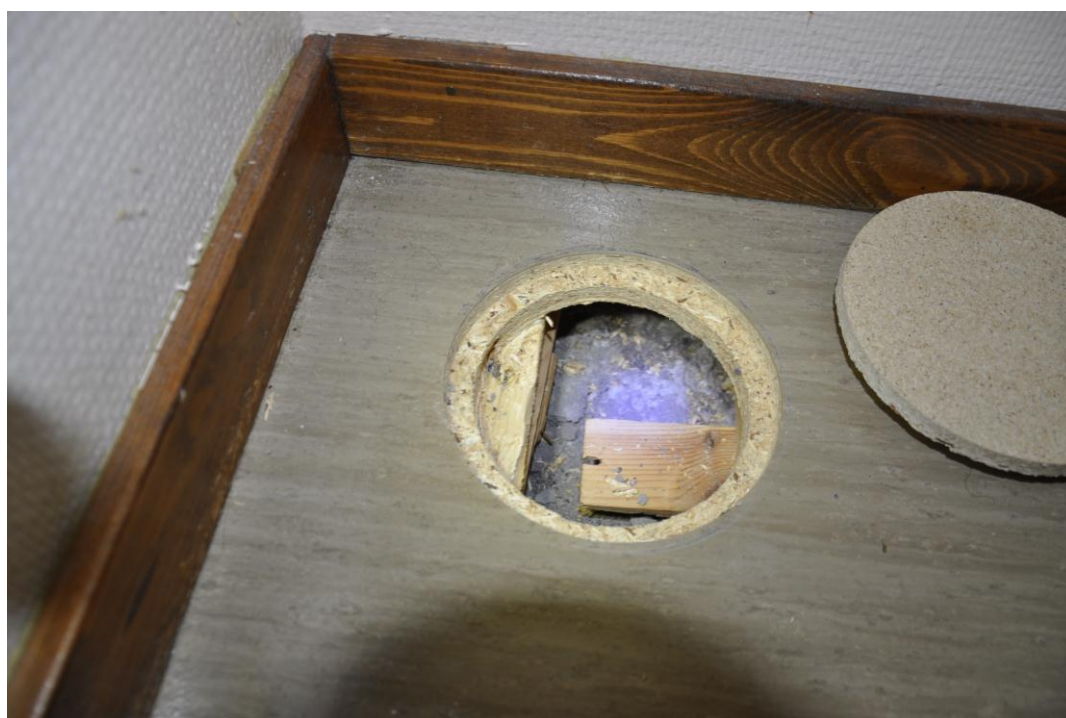
*Figur 9: (C) Hanna Svensson
Bild på mätpunkten Borrat hål (2) för hus 7.*
