En MIFO fas 1-inventering av förorenade områden: Kvarnar med kvicksilverbetning Jönköpings län

Examensarbeten i geologi vid Lunds universitet,
kandidatarbete, nr 366
(15 hp/ECTS credits)

Geologiska institutionen
Lunds universitet
2013

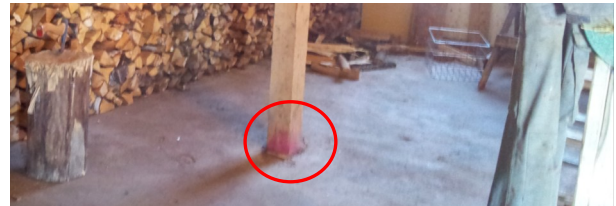
Fig. 7. Den röda cirkeln visar röda fläckar runt en pälle där betningsmaskinen stått, golvet runt f.d. betningsmaskinen är också svagt rödfärgat, men har sugits ner i betonggolvet och nöts bort en del (Foto: Michelle Karlsson, 2013).

kommer från Panogen eller Panogen Metox, se Fig. 7.

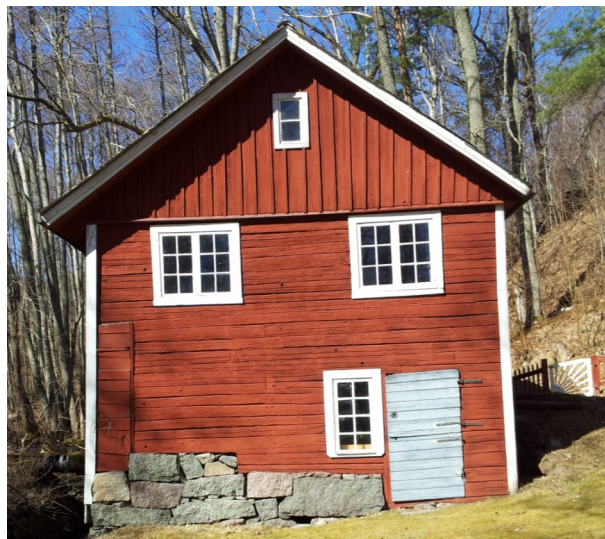
Kvarnen är byggd i två våningar av trä och ser ut att vara i bra skick, se Fig. 9. Golven är också i trä. En renovering har skett enligt Industriminnen i Habo kommun (Julihaan och Spade 1982) vilket också kunde ses vid platsbesök. Stora delar av maskineriet är borttaget.

Fig. 9. Kortsidan av Rödåns kvarn. (Foto: Michelle Karlsson, 2013)

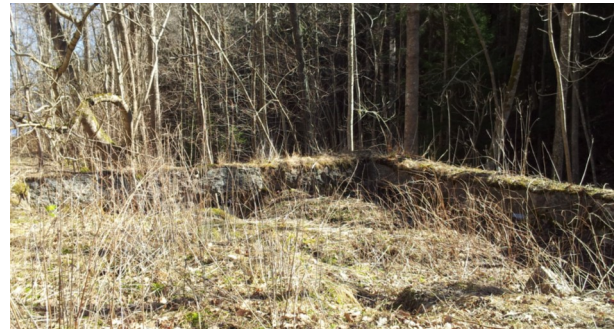
Kvarnen är idag riven men kvarngrunden står kvar, se

bild 11. Kvarnbyggnaden byggdes på 1600- talet och var då ett sågverk enligt ett kulturmärke på platsen. Byggnaden blev en kvarn verksamhet år 1862 och var i drift till 1974. Kvarnen har haft ett fullständigt rensverk och därmed kan man anta att utsäde har betats där.

Fig. 11. Kvarngrunden av den f.d. Skämmningsfors kvarn. (Foto: Michelle Karlsson, 2013).

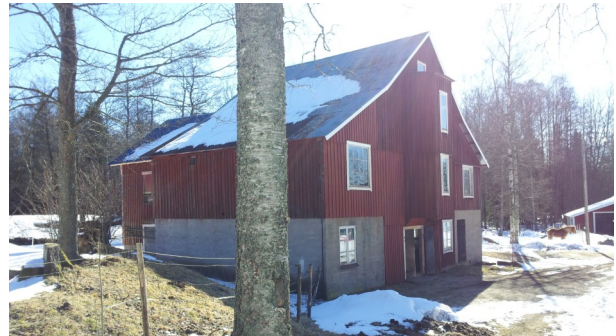
Kvarnen är byggd av trä och har tre våningar, se Fig. 15. Golvet på första våningen är i betong medan de andra två våningarna har trägolv. Första våningen används till förvaringsplats av bl.a. ved och barnleksa-

Fig. 15. Rydfors kvarn i tre våningar. (Foto: Michelle Karlsson, 2013).

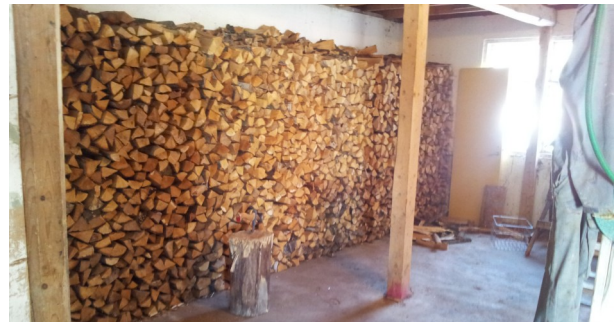
ker. Veden förvaras i kvarnens vänstra del. Det är också här betningsmaskinen stått och det är här de röda fläckarna kan observeras se Fig. 16. Andra delen av nedervåningen är också avsedd för förvaring. På andra våningen har ägaren sin verkstad för snickeri men också en del förvaring. Tredje våningen är också förvaringsplats. De röda fläckarna som finns i den västra delen på bottenplan ser ut att ha nöts bort en del och sugits in i betonggolvet.

Fig. 16. Vänstra delen av kvarnen på bottenplan. Här förvaras ved och vid pälén har betningsmaskinen stått. Stora delar av golvet är nedspillt med röda fläckar, de syns inte så starkt eftersom de nöts ner under åren. Men det finns antydningar till dem. Pelaren i mitten är också starkt rödfärgad. (Foto: Michelle Karlsson, 2013).

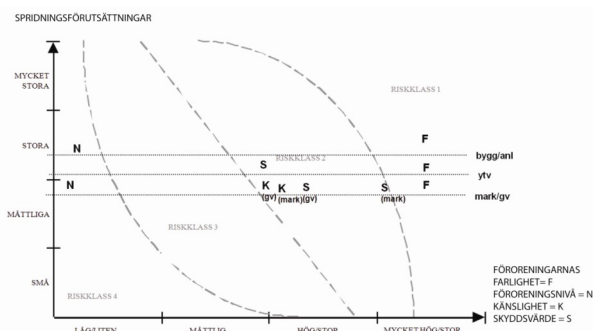
Motiveringen till riskklass 4 är att det finns en osäkerhet om kvarnen betat utsäde och det är det avgörande för bedömningen av riskklassningen tillsammans med bedömningen att föroreningsnivån är liten. Känslighet och skyddsvärde blir inte den dominerande faktorn till avgörandet eftersom omgivningen antagligen inte blivit påverkad av den korta verksamhetstiden. Fig. 21 visar ett riskklassningsdiagram som använts som underlag till motiveringen till riskklass 4. Diagrammet finns också i bilaga A.

Fig 21. Riskklassningsdiagram för Rödåns kvarn. Diagrammet är taget från MIFO blanketten.

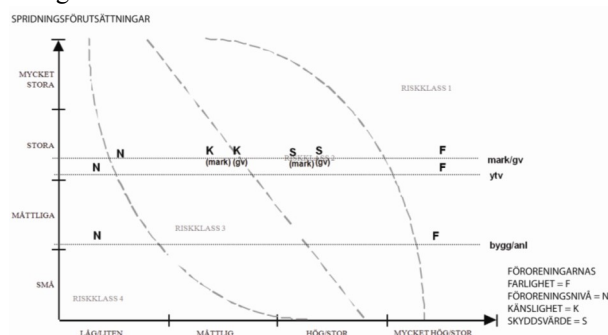
Objektet bedöms till riskklass 3 eftersom verksamheten bedrivits under 33 år och detta medför att det förekommit en del spill som förorenat området. Trots att byggnaden inte är kvar idag kan det finnas föroreningar i marken runt om som anses måttliga. Betningsmedlet har antagligen varit en metylkvicksilverförening vilket medför att föreningen har en mycket hög farlighet. Mängden betningsmedel är runt 2000 liter sammanlagt under åren enligt uträkning. Objektet ligger på sandig morän som har en som har en tämligen hög hydraulisk konduktivitet som ger en relativt stor spridningsrisk. Verksamheten har bedrivits 100 m från Vättern som är ett Natura2000-område. Fig. 22 visar ett riskklassningsdiagram som använts som underlag till motiveringen till riskklass 3. Diagrammet finns också i bilaga B.

Fig 22. Riskklassningsdiagram för Skämmningsfors kvarn. Diagrammet är taget från MIFO blanketten.

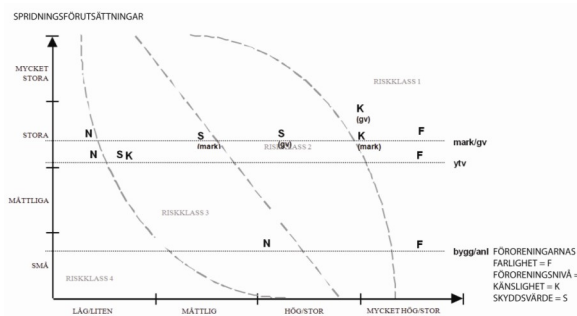
Fig 23. Riskklassningsdiagram för Strömsborgs kvarn. Diagrammet är taget från MIFO blanketten.

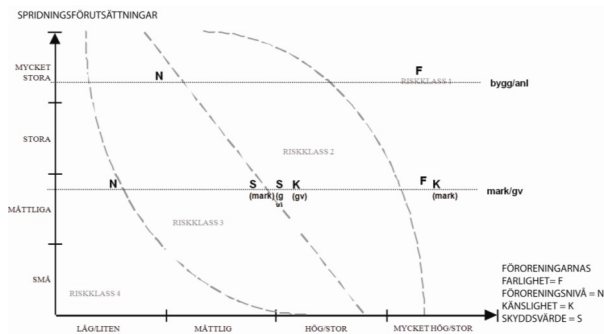
Fig 24. Riskklasseringsdiagram för Rydfors kvarn. Diagrammet är taget från MIFO blanketten.

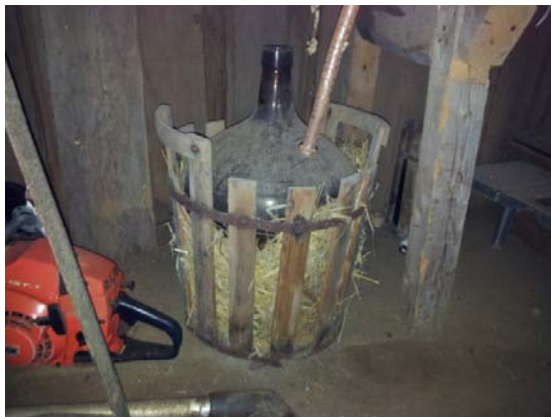
En damejeanne som fanns inne i kvarnen

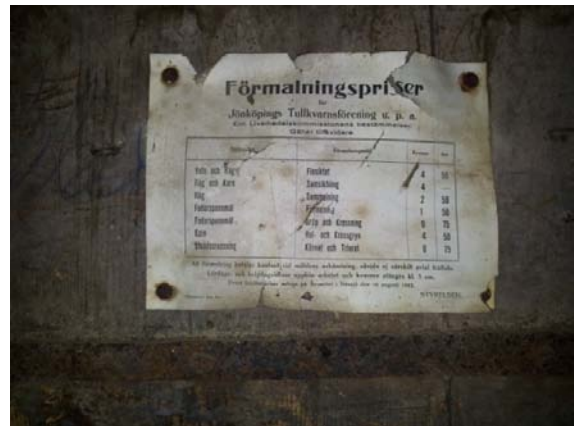
En prislista som indikerar på att fullständigt rensverk har bedrivits i kvarnen
