Utvärdering av breddningskonstruktioner för väg.

LUNDS
UNIVERSITET
Lunds Tekniska Högskola

Examensarbete:
Björn Adlerberth
Sinan Gerzic

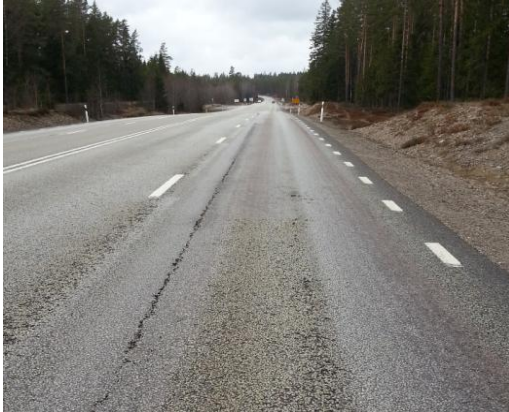
Bild 9. Längsgående spricka

Rv 40 belastas av mycket tung trafik och den har blivit väldigt sliten. Det är framför allt vid skarven mellan befintlig och breddad del av vägen som man kan se stora skador. Detta i form av längsgående sprickor. Detta kan bero på att skarven har hamnat i ett hjulspår och därför belastas extra mycket. Det finns även misstankar om att man misslyckats med packningen på grund av att lutningen där man schaktat är brantare än 1:1

Vid längsgående sprickor kan vatten tränga ner i väggroppen och man har därför varit tvungen att reparera dessa. Detta har man löst på stora delar av sträckan genom att först fräsa ner en 2,2 meter bred låda med djupet 35 mm. I mitten av den lådan fräste man sedan en djuplåda som var 1,7 meter bred och 45 mm djup. Man lade sedan dit ett armeringsnät och resultatet blev väldigt bra.

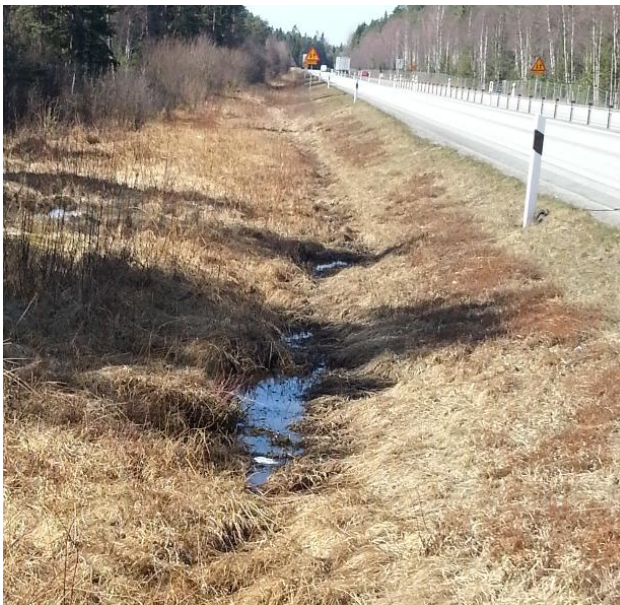
Bild 12. Dike

Trots att det fanns osäkerheter på om det skulle fungera att bygga på torv så har resultatet blivit väldigt bra. Det finns inga stora synliga skador på vägen.

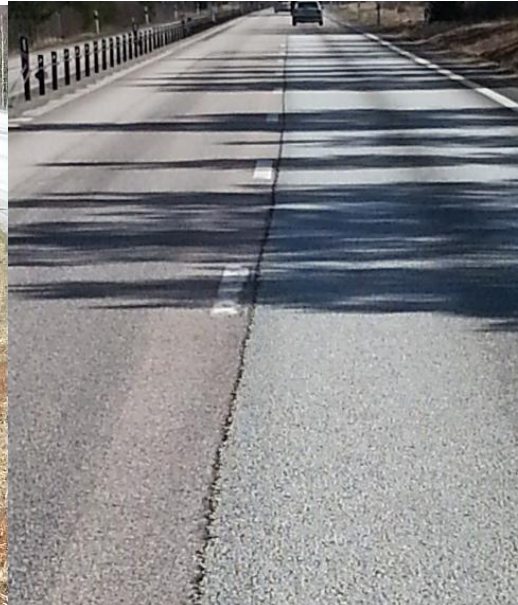
Bild 13. Skarv

Istället valdes därför att förbelastning av det breddade området tills det att torven hade pressats ihop och blivit homogent. Förbelastningen blev lyckad och vägen kunde sedan byggas klart. För att förstärka skarven mellan befintlig och breddad del av vägen så lades geonät.
