# Upprustning av Lunds Gamla Observatorium

*- En teknisk förstudie*

LUNDS  
UNIVERSITET  
Lunds Tekniska Högskola

Examensarbete:  
Simon Carlson  
Fredrik Lindblom

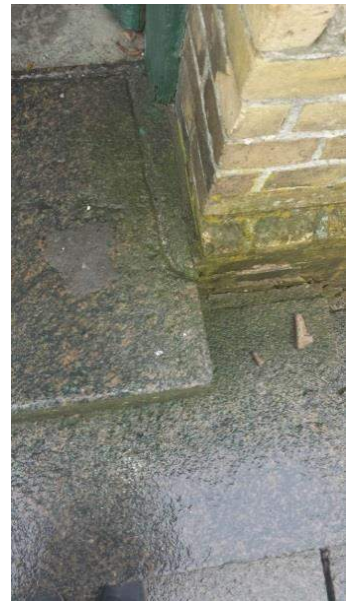
Entrétrappan är i granitblock med inhuggna, nedsänkta, rännor för avvattning. Trappan lutar in mot fasaden och rännorna leder in vattnet mot väggen vilket orsakat fuktrelaterade skador längs trappkanten, speciellt i murfogarna. Vattnet har gjort att fogarna i fasaden spruckit och att teglet beväxats med alger, lavar och mossor.

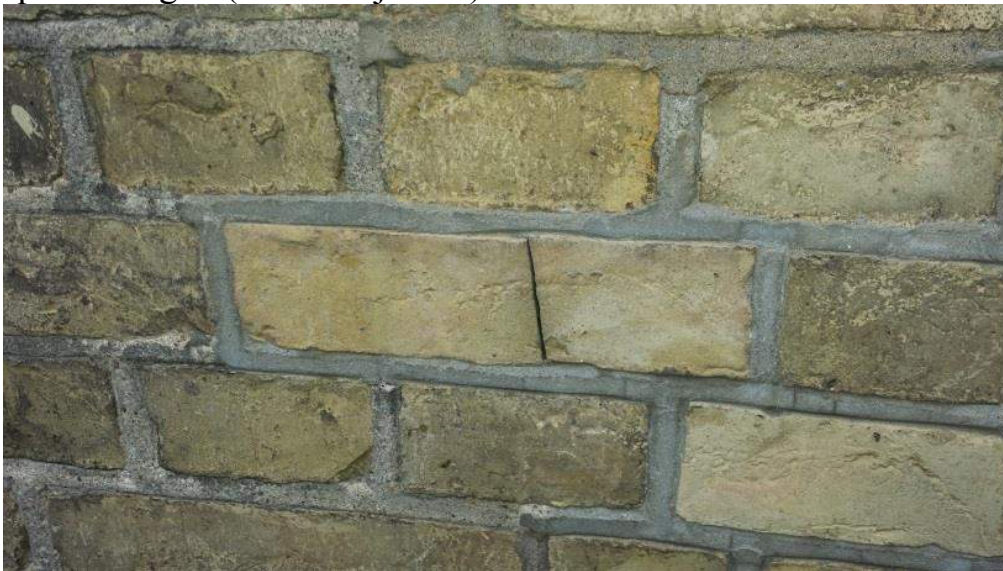
Fogarna i fasaden där det gamla murbruket trillat loss är lagade i omgångar med allt hårdare puts, från mjuk kalkbaserad till modern cement, totalt har fem olika putstyper observerats. De senaste lagningarna är gjorda med ren cementputs vilket gjort mer skada än nytta då det förhindrat huset från att röra sig och gjort så att fler sprickor uppstått. Här har man lagat de gamla fogarna med cementputs som är hårdare än teglet. När rörelser uppstår i väggen spricker teglet (som är mjukare) före bruket

Vid inspektion uppkommer spruckna tegelstenar. Skadeorsaken ligger i att bruk med allt för hög kvalitetsgrupp har använts. Då betong och tegelmurverk har väldigt avvikande fukt och temperatur betingade rörelser kan så pass stora dragspänningar uppstå att tegelstenen som ni ser på bilden nedan krackelerar.<sup>16</sup> Att välja bruk av lägre kvalitetsgrupp medför att sprickor i allmänhet följer fogarna istället för att gå rakt igenom tegelstenen och där med inte blir lika iögonfallande.

Skadade väggpartier har lagats med väl matchande tegelstenar. I detta avseende har goda materialval genomförts. Detta tillvägagångssätt skall fortsätta att tillämpas i framtida val av tegelersättning. Tillägg är att allt nytt tegel skall vara frostbeständigt i samma klass som det ursprungliga teglet eller bättre. Undvik även tegel som har stora synliga kalkkorn i för stor utsträckning.

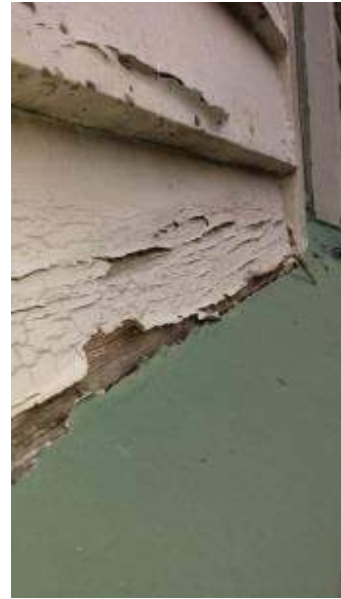
Den västra fasaden är klädd med liggande träpanel och har målats med lågpermeabel färg. I kombination med felaktiga plåtarbeten har flertalet panelbrädor ådragit sig stora fuktskador och färgen flagnat.

Träpanelen är liggande och målad med plastfärg. Panelen är monterad direkt emot den underliggande tegelkonstruktionen vilket ger ett kallt och fuktigt klimat. Tidigare har panelen troligen varit målad med fuktgenomsläpplig linolfärg vilket tillåtit fukt att vandra fritt och förebyggt många problem.<sup>23</sup>

Fuktproblemen på fasaden har orsakats av att fukt som krupit in utifrån stängts inne av plastfärgen. Det är därför viktigt att ha detta i åtanke under renoveringsarbetena och att det säkerställs att fukten kan vandra ut.<sup>24</sup>

1. Slipa ned/blästra bort befintlig färg
2. Ta bort befintliga felaktiga plåtdetaljer
3. Montera nya plåtdetaljer
4. Byt skadade brädor
5. Måla med fuktgenomsläpplig färg (förslagsvis linolja, kalk eller annan tidsenlig färg)
6. Kontrollera plåtdetaljer kring hängrännor, fönster, hörn och kanter.

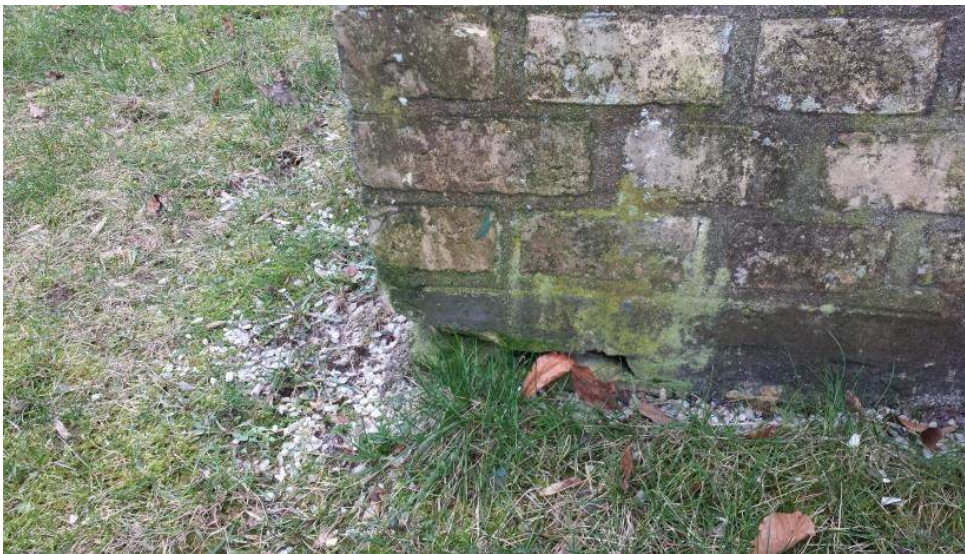
Vid de utstickande hushörnen är fogarna rejält urholkade och tegelstenarna nötta, troligen på grund av att trimmer har körts direkt mot fasaden vilken slagit loss fogarna.

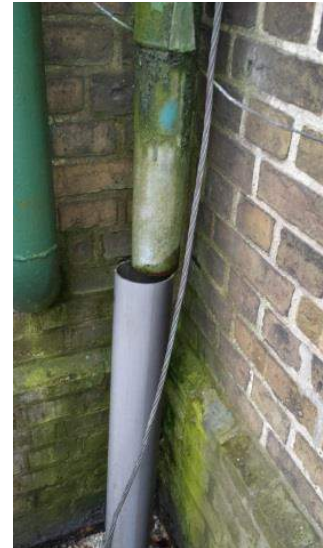
Där stuprören går ned i marken finns stora brister i anslutningen mellan markröret och röret på väggen. Stora beväxta ytor kring dessa områden tyder på att problemet är gammalt. I källaren vid detta hörn är innerväggarna i trä kraftigt mögelutsatta och på sina ställen även ruttna.

Täppta stuprör medför att allt vatten ifrån taken lokalt rinner ut över fasaden. Uppfuktning går snabbt vilken resulterar i alg- eller mögelpåväxt, vilket senare kan leda till frostsador.

1. Plocka ned skadade rännor och rör
2. Släng och byt ut trasiga rännor och rör
3. Blästra bort rost och färg
4. Måla gamla och nya rännor
5. Montera upp rännor och rör
6. Kontrollera anslutning ränna-rör

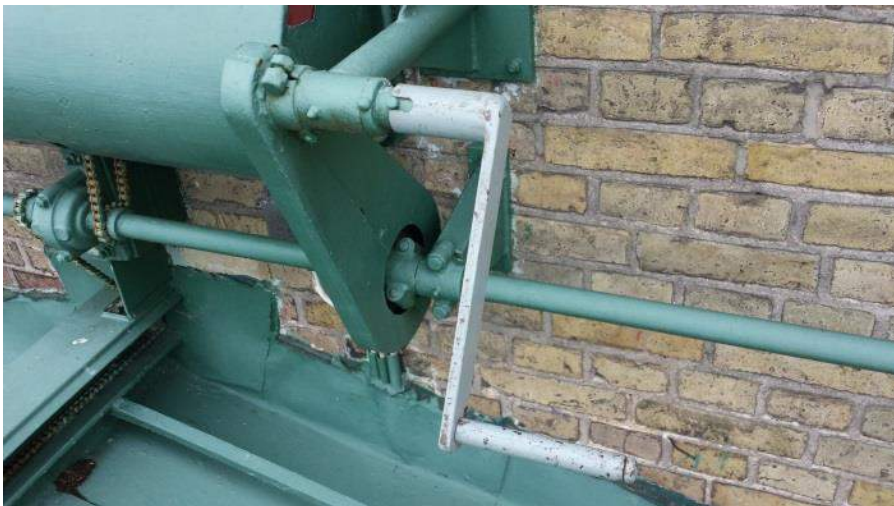
Den manuella mekanismen till meridianluckan ser ut att vara i gott skick, veven hittades i en hög med skräp på våning tre och hängdes tillbaka på kroken som avsetts för den.

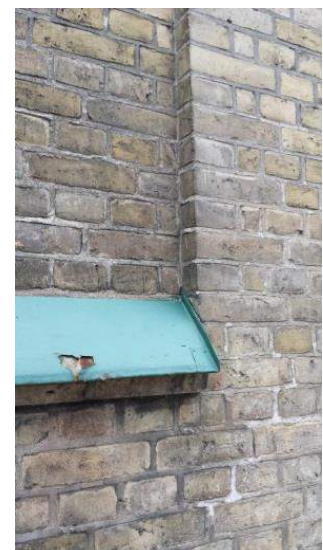
Plåttaket och de flesta plåtdetaljerna är uppbyggda av förzinkade plattor som falsats ihop och målats med grön färg. Färgen flagnar på flera ställen och skapar ”blåsor och kratrar” som vatten ställer sig i och orsakar större skada.

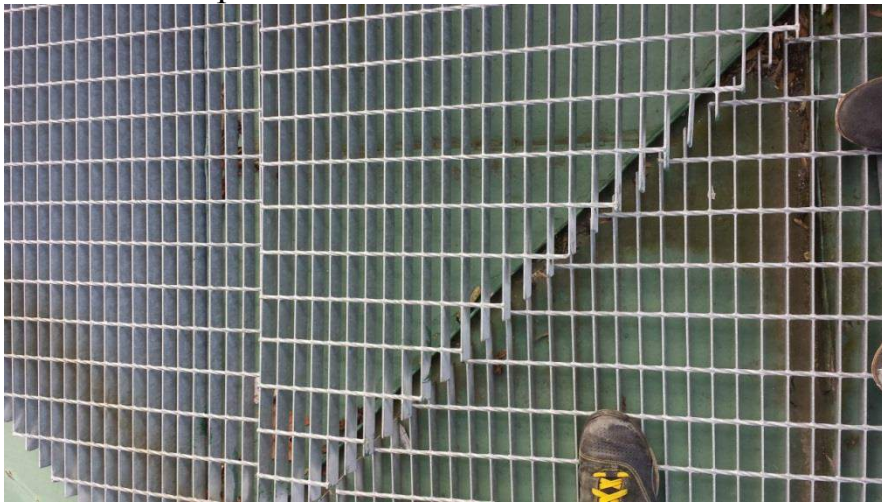
På balkongen har ett galvat stål-galler lagts ovanpå plåttaket som ett underlag att gå på. Då detta ligger direkt på falsarna har de tagit skada av galleret. Det hade varit bättre om galleret inte lagts dit alternativt pallats upp för att fördela ut lasten och spara flänsarna från vikten.

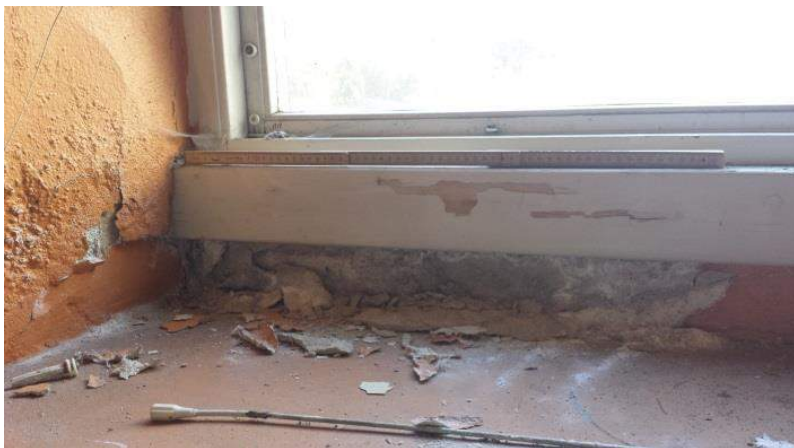
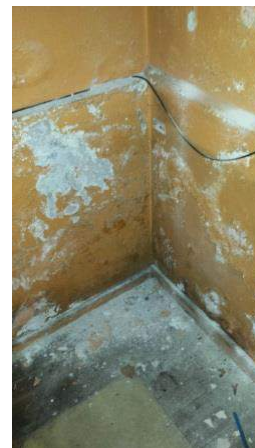
Källaren är extremt mögelutsatt och klimatet är rent hälsovådligt även vid kortare vistelse. Ytterväggarna spricker då de är målade med latexfärg vilket inte släpper ut fukten utan skapar ”bubblor” i färg och puts. Saltsprängning sker på flera ställen i murverket. Fönsterkarmarna är i direktkontakt med väggarna vilket gjort dem fuktskadade och orsakat att träkarmarna svällt.

Dränering kring observatoriet är otillräcklig. Med kapillärsugning tar källarens betongväggar upp fukten vilket har resulterat i ett allmänt fuktigt klimat i källaren. Dessa förutsättningar leder till mögelpåväxt samt färg- och puttsläpp.

Källaren är invändigt målad med plastfärg vilket förhindrar fuktrörelser. Färgen är en del av orsaken till att putsen spränger loss och flagnar av och behöver därför bytas till färg som är mer diffusionsöppen. En stor del av problemen orsakas dock av att salt vandrar ut i väggen och skadar putsen, för detta finns ingen egentlig lösning mer än att lägga på en mjuk puts som tillåts flagna av och repareras löpande.<sup>30</sup>

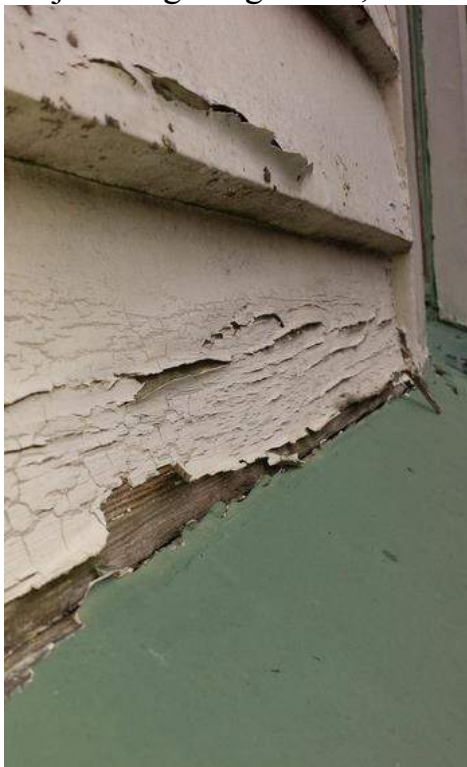
**Bild: Övergång mellan västra flygelns avrinningsplåt och panelen**

Avrinningsplåten längst ned bakom träpanelen är felaktigt utförd och tillåter att vatten ansamlas bakom panelen. När den nedersta panelbrädan byts ut är det viktigt att åtgärda detta för att inte samma problem ska uppstå inom kort. Vid montering ska hänsyn tas till träts värme- och fuktrörelser.

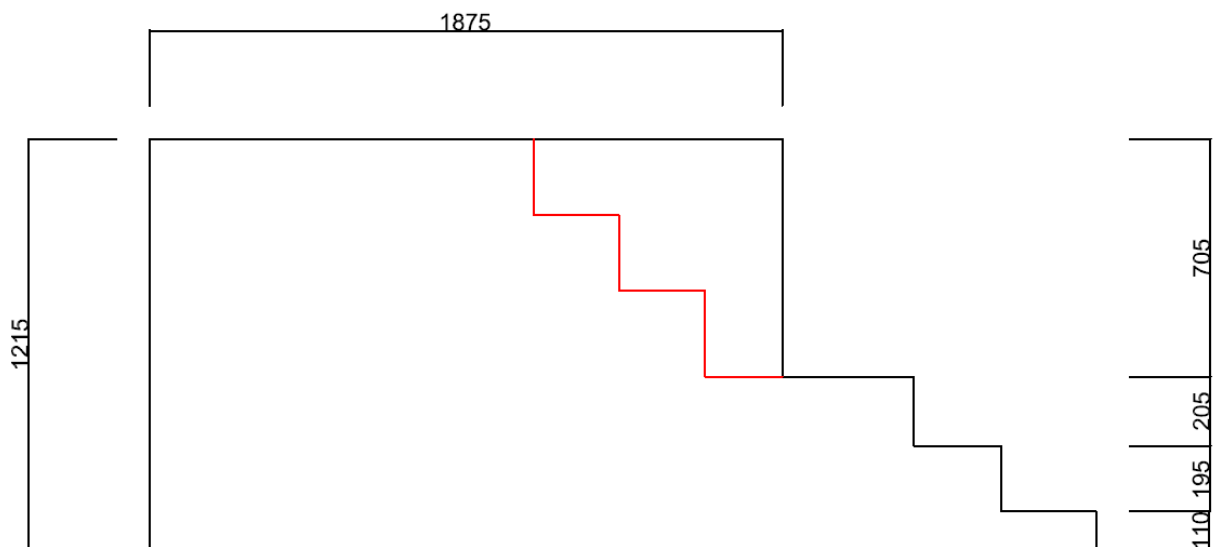
*Bild: Norra flygelns entrés utseende.*

Norra flygelns entré är för närvarandet igensatt. Efter de tre första stegen kommer en dörr. De rödmarkerade trappstegen bör finnas under golvet som börjar 1215 mm ovan mark.

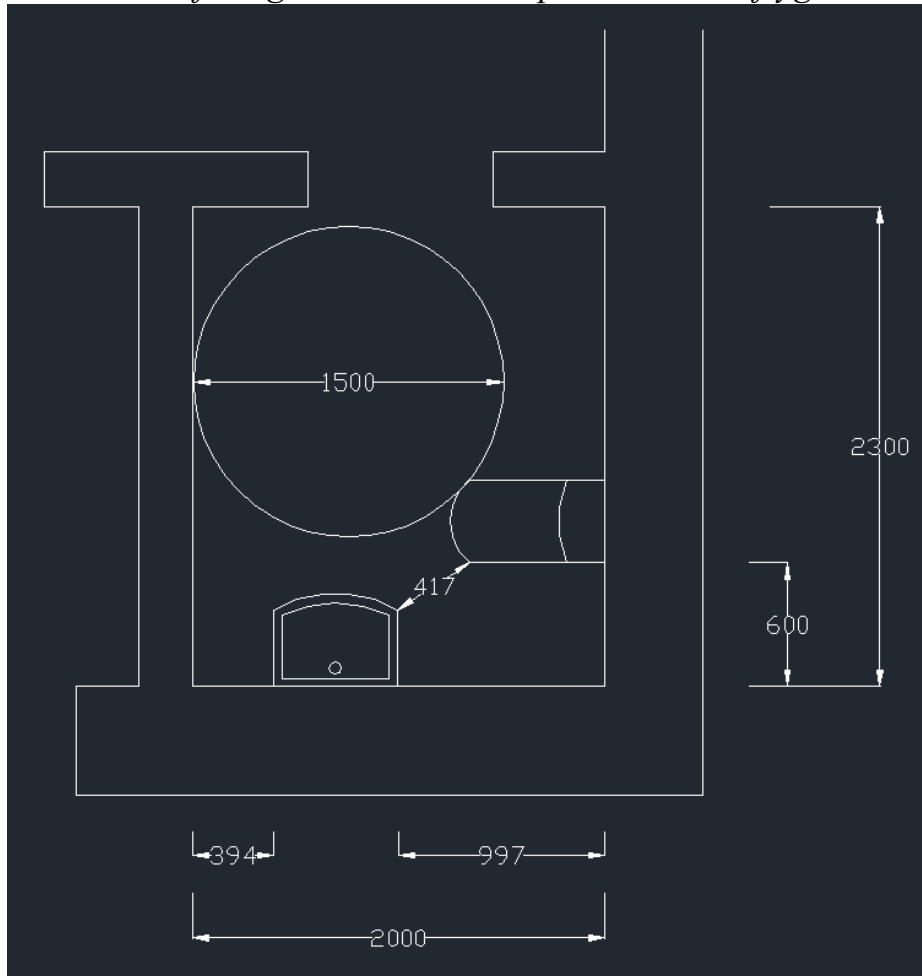
*Bild: Den befintliga östra toaletten plan ett norra flygeln.*

Den befintliga östra toaletten på plan ett i den norra flygeln uppfyller ej de rekommenderade måtten för toalettens storlek då  $2000\text{ mm} < 2200\text{ mm}$ . Säkerhetslarm saknas samt kontrastmarkeringar.
