# Renovering av industrilokaler

- en uppföljning av SVT-huset i Malmö

Examensarbete:  
Christoffer Johansson  
Viktor Kjellman

**Titel:** Renovering av industrilokaler – en uppföljning av SVT-huset i Malmö.

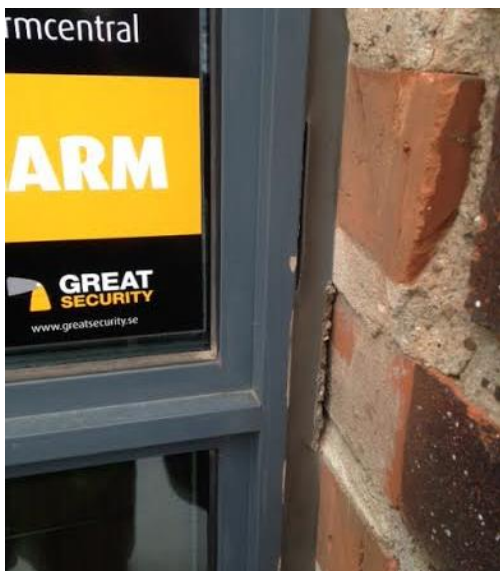
bero på solens strålning samt temperaturrörelser, se figur 6.1. Detta kan leda till att fukt tränger sig in och fuktar upp mineralullen vilket leder till försämrat U-värde. På bilderna syns tydligt att det är värmeläckage kring fönster vilket kan bero på den utvändiga fogen (Burström, 2012).

*Figur 6.1: Sprucken fog på SVT-huset*

För att förhindra de spruckna fogarna på utsidan kan täcklistor användas, dock påverkar listerna byggnadens utseende. En enklare åtgärd som har samma effekt är att placera fönstret längre in i fasaden. Detta kommer i sin tur att minimera köldbrygga samt minska risken för kondens och kallras. Dock utgör även denna åtgärd ett intrång i SVT-husets arkitektoniska gestaltning.

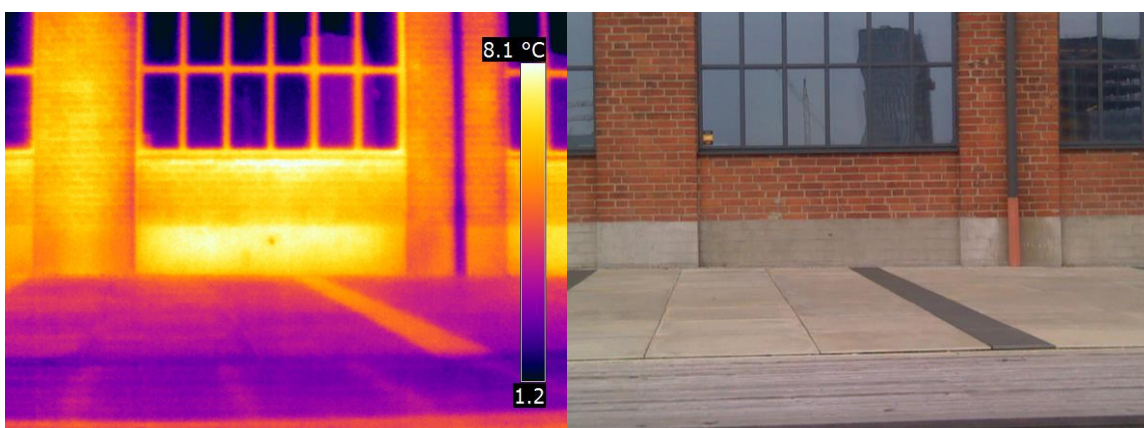
Vid resultat från termografering är fönsterna kallare än själva väggen. Det är ett uppenbart fel och kan bero på att fönstret har ett ytskikt för att stråla bort solinstrålning som påverkar värmekameran och därför bör glasets temperatur bortses ifrån. Detta ytskikt består av en pulverlackering med polyester, se figur 6.2. Anledningen till att denna ytbehandling valdes var att vid ett liknande projekt för en byggnad i Göteborg uppkom det problem med stark solinstrålning (Knutsson, 2014).

*Figur 6.2: Köldbrygga under fönster dagtid*

isolerings-skiva. Förslagsvis kan den innersta delen av den översta tegelstenen bytas mot en cellglasskiva. Liknande åtgärd bör vidtas på fönstrets bägge sidor. Uppfuktning av mineralullen kan förhindras med att mellan mineralullen och botteningslisten lägga en plastklädd mineralullsremsa.

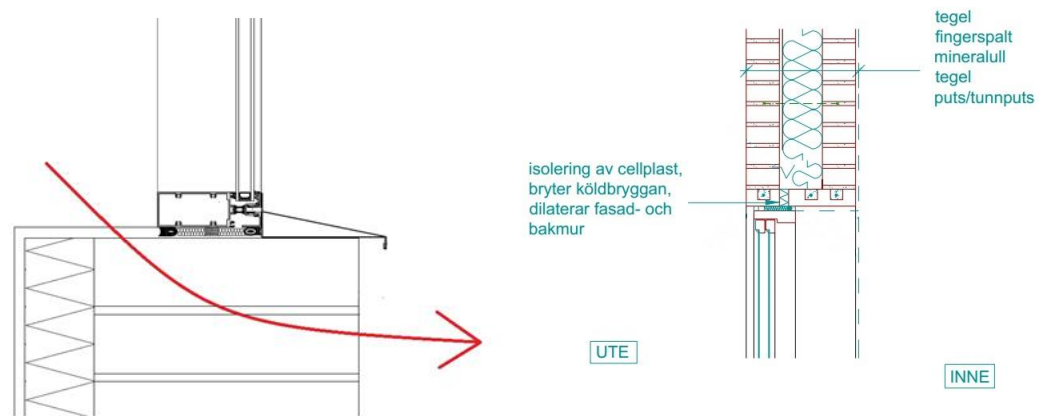
Figur 6.3: Köldbrygga under fönster samt åtgärd för köldbryggan (Gustavsson, 2014).

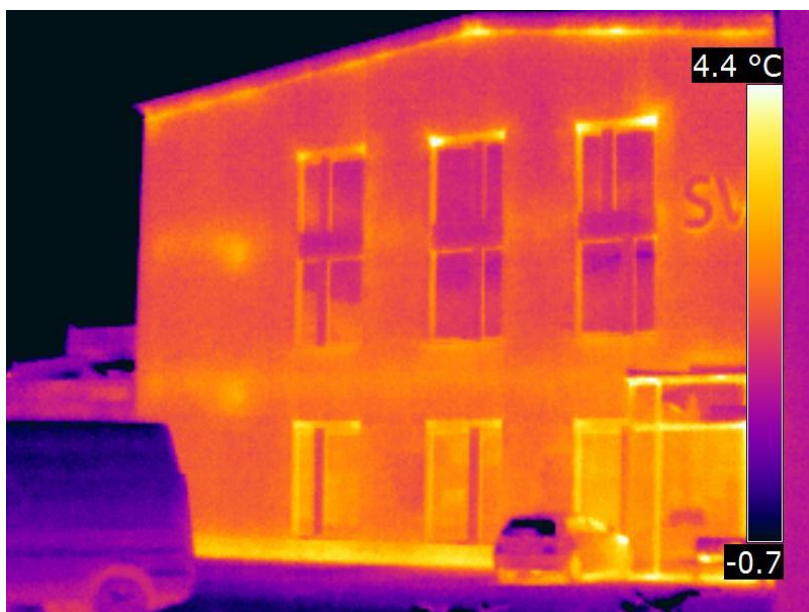
Själva bjälklaget framgår inte lika tydligt som de två anslutningspunkterna för balkarna vilket beror på att isolering lagts mellan den befintliga väggen och bjälklaget, se figur 6.4.

Figur 6.4: Köldbrygga för mellanbjälklaget

För att minska den kraftiga köldbrygga som uppstår där balken från bjälklaget ansluter till väggen hade förslagsvis en pelare kunnat användas för avlastning. Denna lösning hade inneburit att isoler- och ytterväggskikt inte behövt brytas. Dock påverkar denna lösning estetiken invändigt och ekonomiska eller tekniska aspekter är inte beaktade i detta förslag.

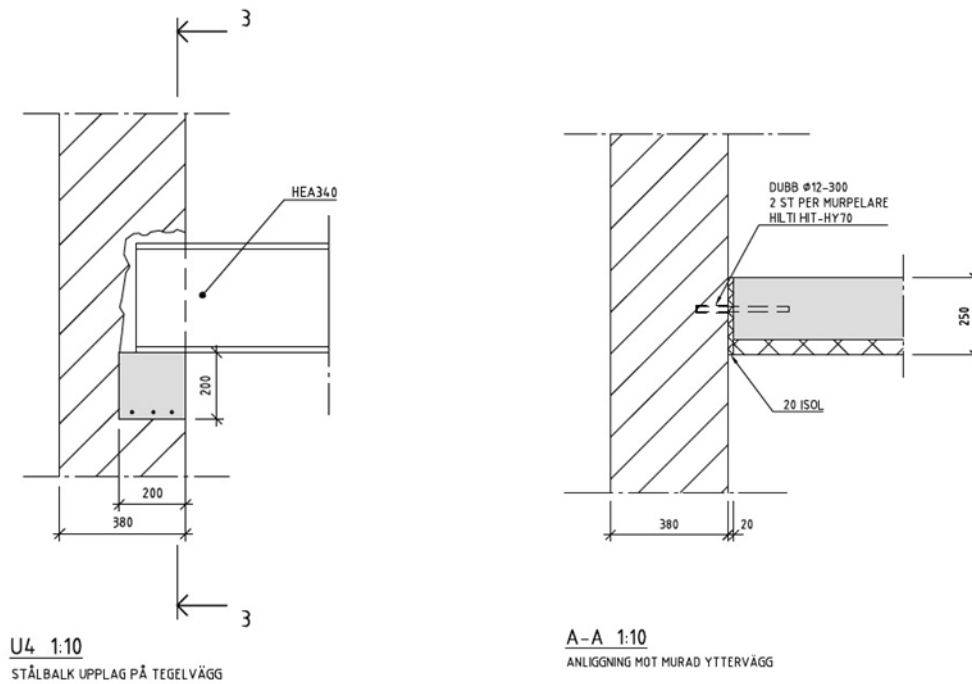
Figur 6.5: Detaljlösning på anslutning mellan vägg och bjälklag.

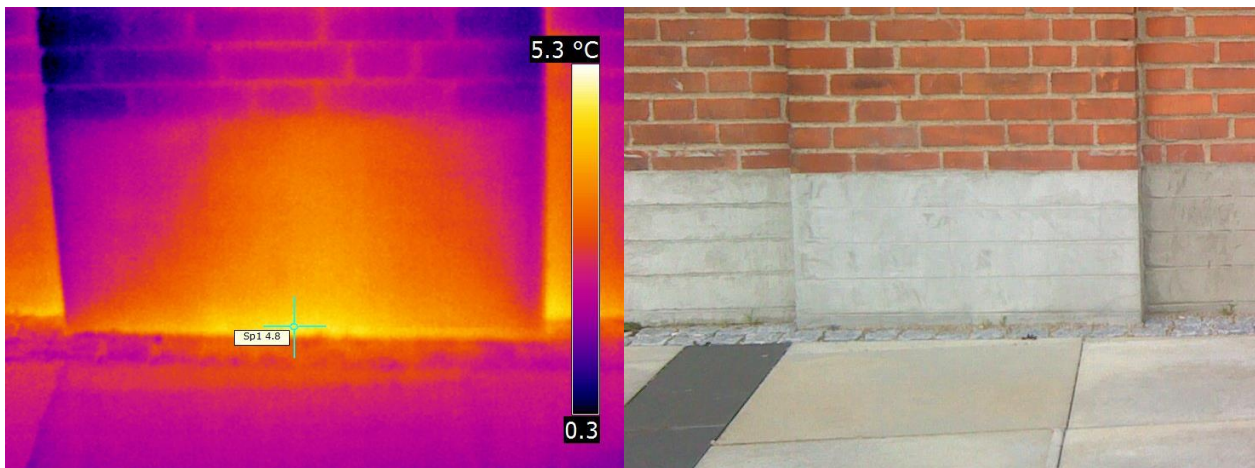
När en tilläggsisolering av en grund till en befintlig byggnad skall utföras blir det svårt att tillämpa kantisolering. Byggnaden står redan på plats vilket medför att ett L-element som ofta används till kantisolering inte kan användas då en utgrävning under grundsulan kräver för stora resurser. Grundsulan är därför ej isolerad undertill och inte heller sammankopplad med cellglaset i väggen. Detta medför en köldbrygga som går från insida golv till utvändigt sockel. Enligt figur 6.6 framgår tydligt denna köldbrygga som uppstår där tegelväggen möter betongsockel. Att centrum på fasadpelaren samt i hörnet mellan bröstningen och fasadpelaren är varmare beror troligtvis på att hörnorna är mer utsatta för vind och därmed kyls av fortare.

Figur 6.6 Sockeln på södra fasaden

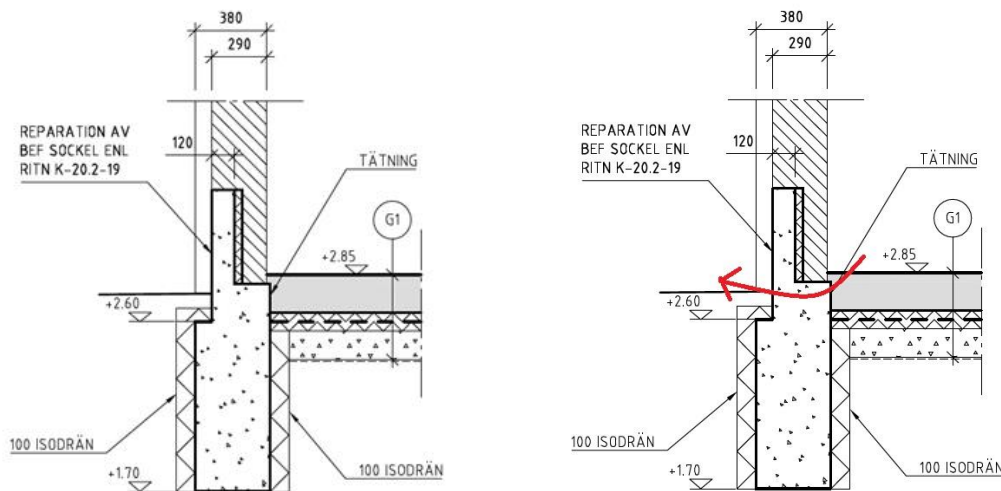
Av ritningen (figur 6.7) framgår att betonggolvet vilar emot betongsockeln utan någon mellanliggande isolering. Det finns inte heller någon isolering på utsidan av huset som isolerar sockeln. Däremot är sockeln som går ner i jorden väl isolerad, både utvändigt och invändigt. Sockeln i norr är inte isolerad utvändigt men det beror på att framkomligheten för trafik utanför inte fick störas under produktionen och därav fanns ingen möjlighet att lägga isolering där (Knutsson, 2014).

Figur 6.7 Detaljlösning vid anslutning mellan sockel och mark

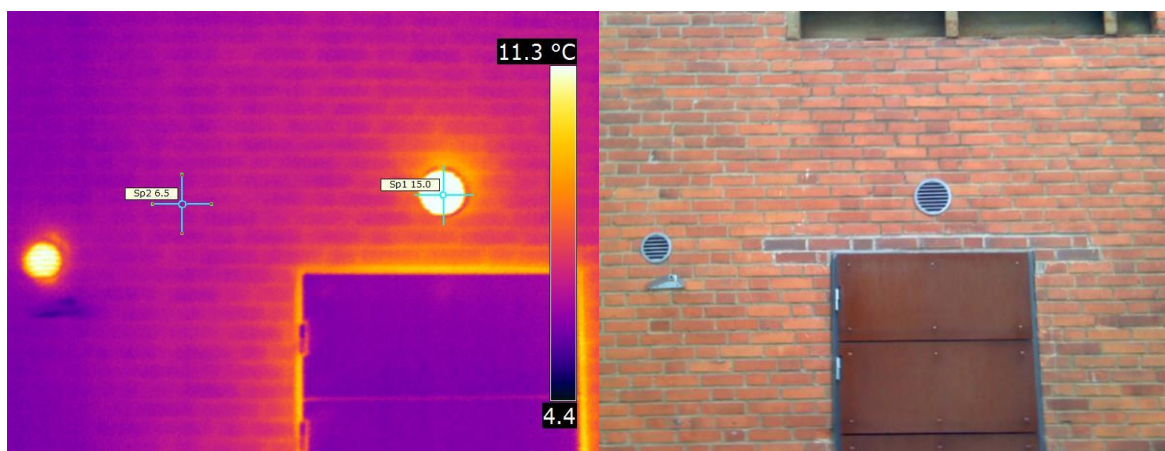
SVT-husets fasad är försett med ett flertal lampor och ventilationsutblås. Lamporna och övriga dragningar för el visar vid termografering inga direkta köldbryggor, se figur 6.8. För ventilationen finns det i fasaden ett antal ventilationsdon som läcker mycket värme. Dessa är i huvudsak placerade på den västra fasaden.

Figur 6.8: Termografering av ett ventilationsutblås, västra fasaden dagtid.

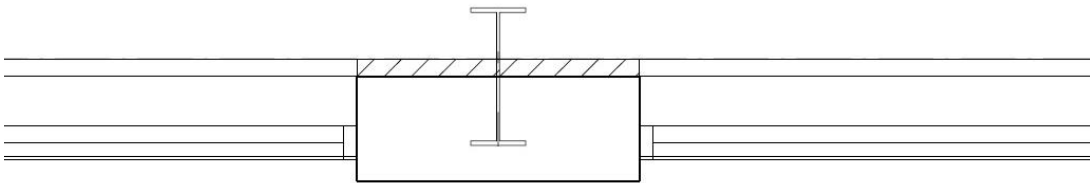
Även de två kranarna på utsidan utgör köldbryggor. De är infästa direkt i stålpelarna vilket gör att även dessa bryter teglet samt isolerskiktet. Det blir tydligt att infästningarna är varmare än resterande delar av väggarna, se figur 6.10.

*Figur 6.9: Detalj över pelarens position i väggen där tydligt ses att pelaren bryter isolerskiktet.*

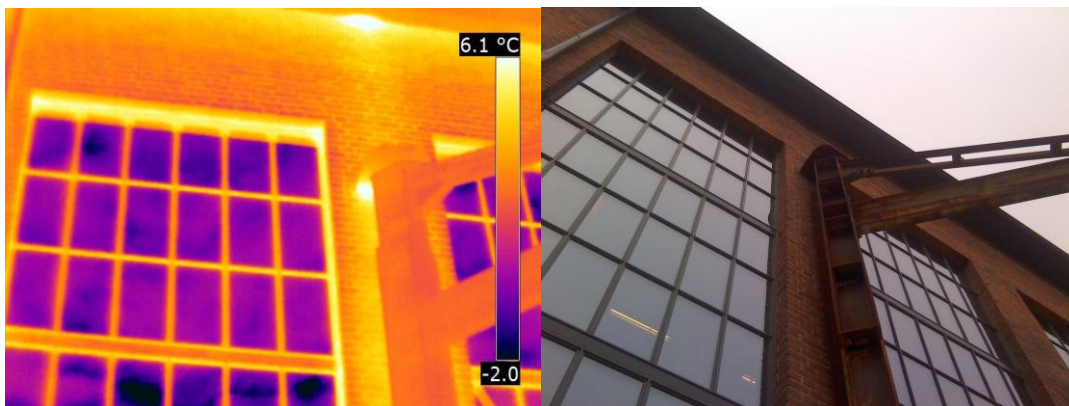
*Figur 6.10: Köldbrygga som syns vid infästning av kran, pelare i väggen samt takanslutning dagtid*

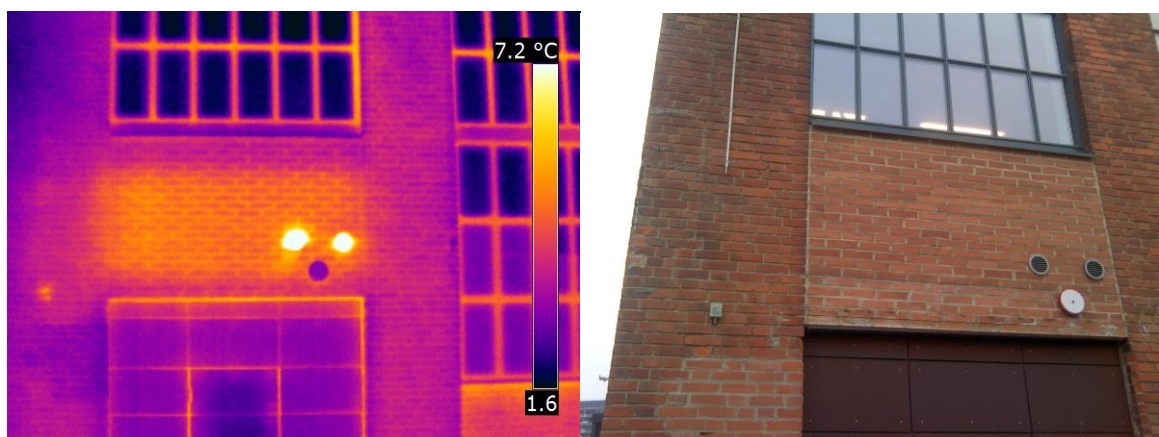
Vid termografering upptäcktes en köldbrygga på samma plats som det nya teglet är murat. Detta i form av en rektangel i samma storlek och form som mängden nytt tegel i fasaden. Att döma av ritningarna finns det inget som tyder på avvikande lösningar i isoleringen. Detta tyder på att det endast är det nya teglet som utgör skillnaden och därmed står för energiförlusten.

Figur 6.11: Det nya teglet sett med värmekamera.

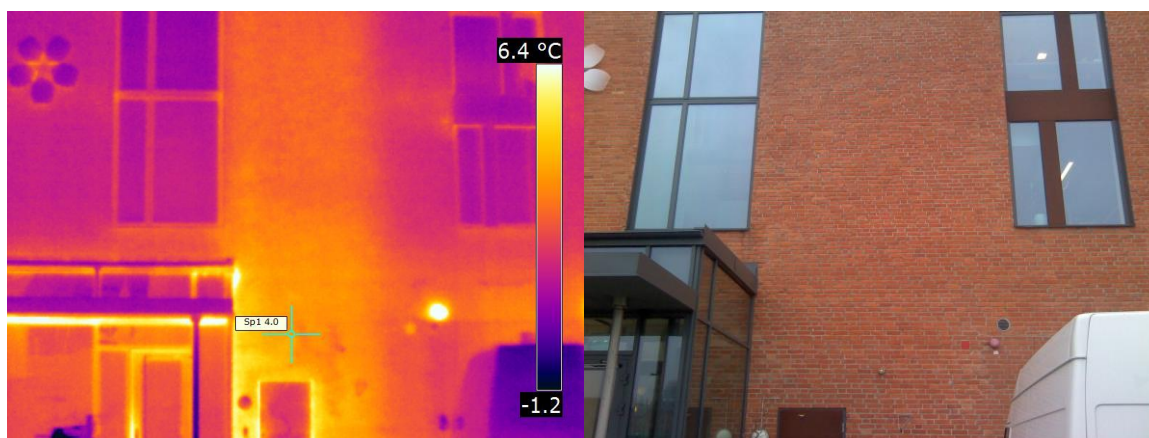
Termografering visade att trapphusen i SVT-huset är stora köldbryggor se figur 6.12. Enligt ritningarna är inte den yta där trapphusen möter yttervägg tilläggsisolerade utan har bara ett ytskikt emot det utvändiga teglet. I övrigt består dock omgivande väggar till trapphuset av prefabricerade betongelement med isolering, se figur 6.13. Detta skapar en brandcell av klass TR2 emot byggnadens insida. Denna brandcell möjliggör för utrymning i trapphuset vid brand i kontorslandskapet.

Figur 6.12: Trapphuset på östra fasaden.

Istället för att enbart förse de prefabricerade väggarna med isolering borde även ytterväggen fått en invändig tilläggsisolering. Förslagsvis av samma sort och dimension som för resten av byggnaden. Detta skulle medföra en minskad köldbrygga samtidigt som trapphuset fortfarande hade kunnat utgöra brandcell av samma klass som den gör idag.

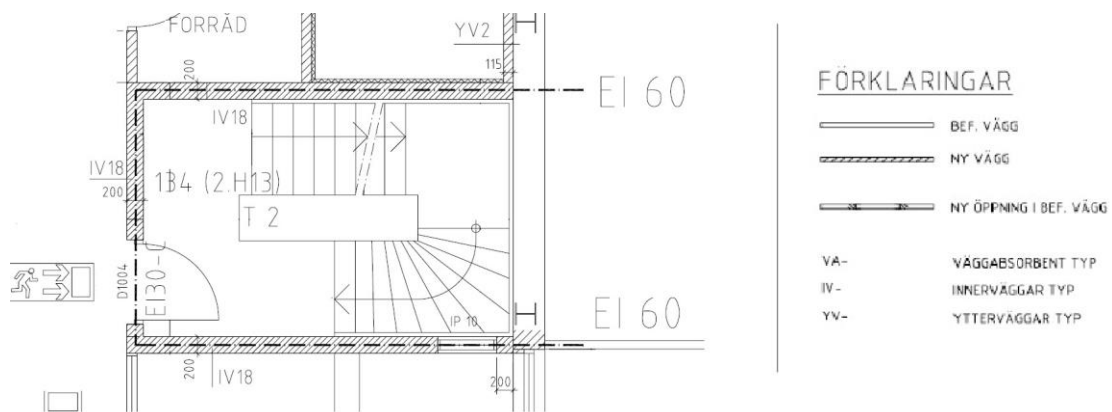
Figur 6.13: Planlösning över trapphuset på våning två på östra fasaden.

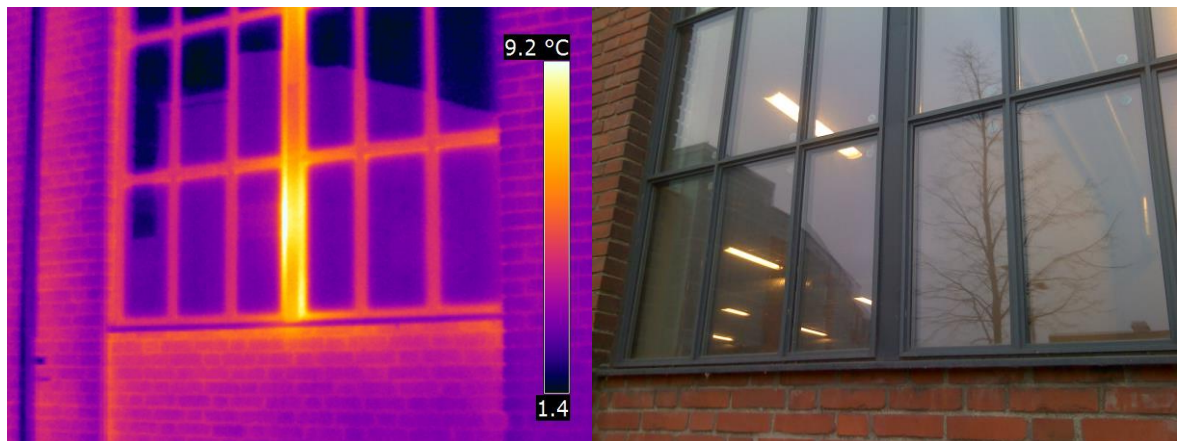
Vid granskning av resultatet från termografering visar det sig även att köldbryggan inte är lika stor över hela det område där väggen ansluter fönstret. Istället för i form av ett jämnt mönster uppträder den punktvis. Då detaljritning (se figur 6.15) visar att anslutningen ska vara lika över hela anslutningen, förefaller det orimligt att inte köldbryggan också uppträder jämnt. Detta tyder på att detaljen i sig inte är dålig projekterat utan att bristen antagligen beror på slarv i utförandet. Sannolikt är tätning eller isolering bristfälligt utförd.

Figur 6.14: Anslutning innervägg mot fönster.

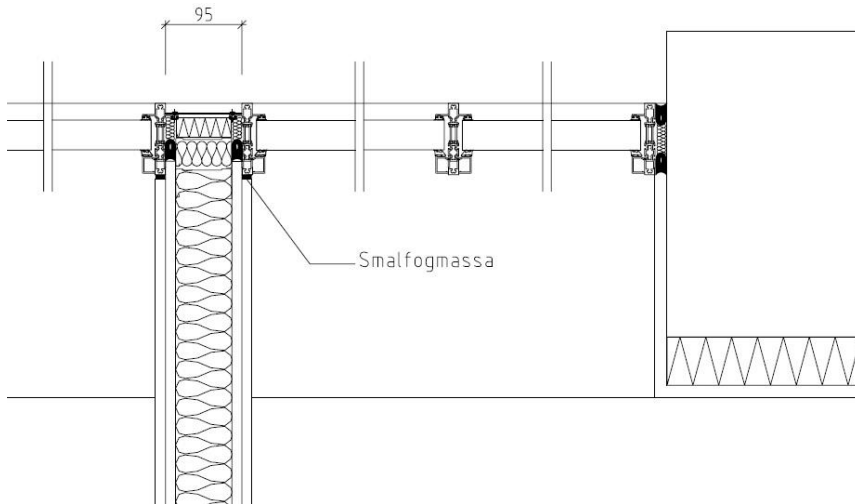
Med enbart ritning som underlag kan slutsatsen dras att detta borde vara en bra konstruktionslösning. Köldbryggan som ändå uppstår hade därav kunnat undvikas med ett bättre utförande.

Figur 6.15: Detaljlösning vid anslutning innervägg mot fönster sett ovanifrån.

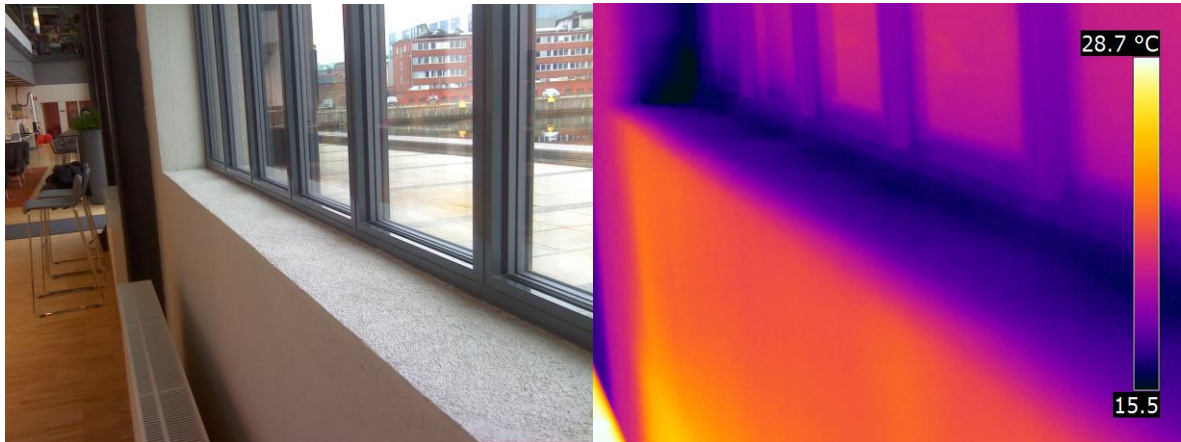
*Figur 9.1: Otätheter kring fönster*

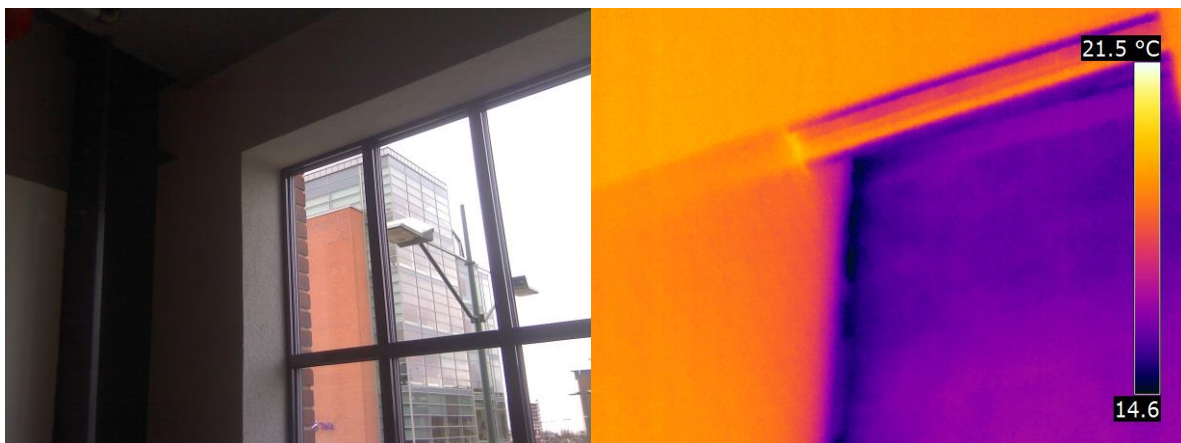
*Figur 9.2: Otätheter kring fönster*

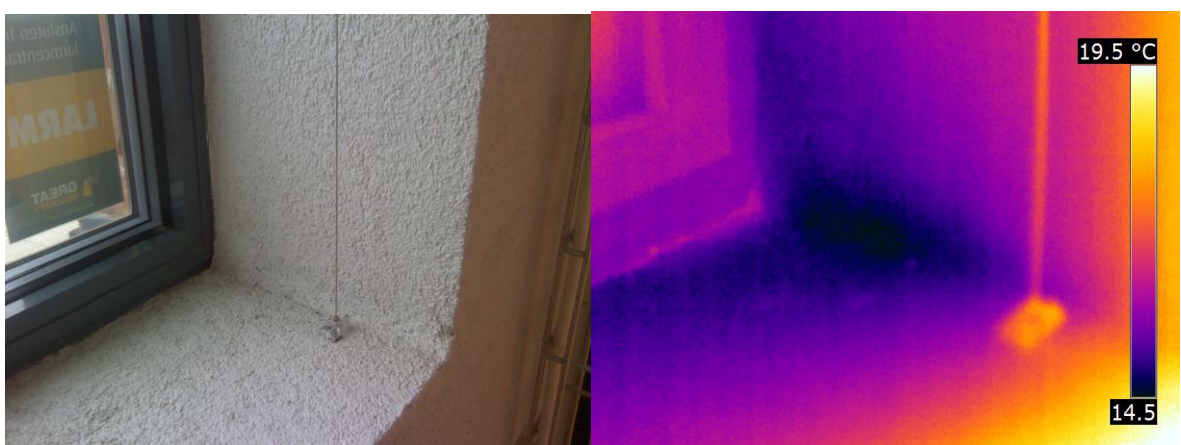
*Figur 9.3: Otätheter kring fönster*

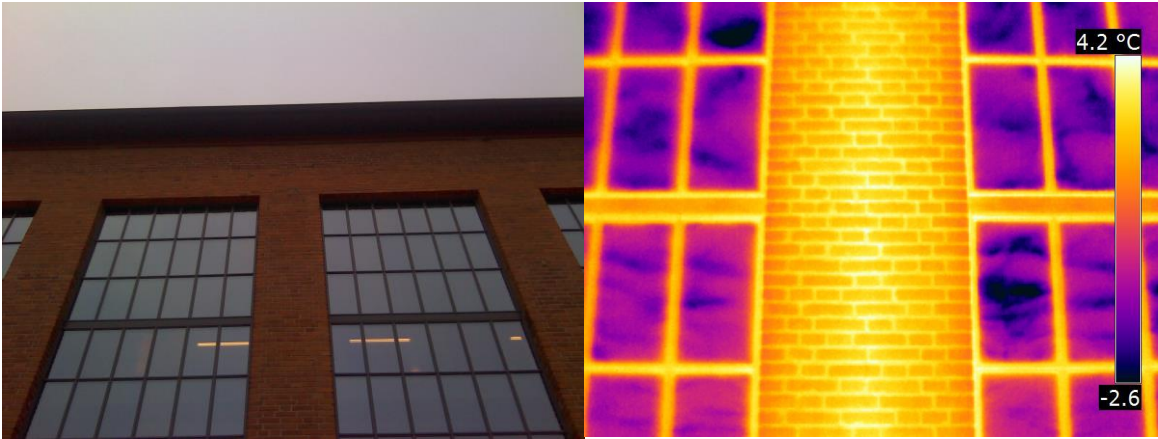
*Figur 9.4: Köldbrygga för pelare*

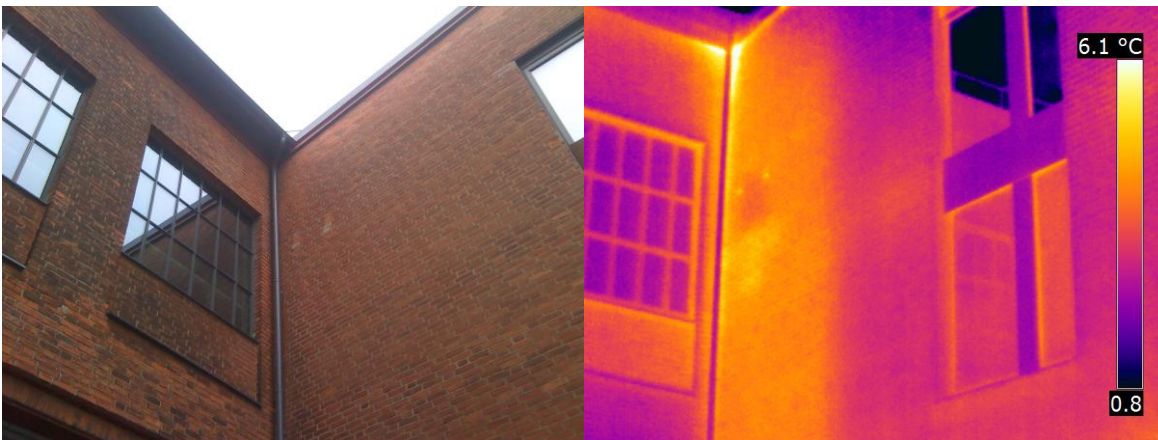
*Figur 9.5: Trapphus på västra fasaden*

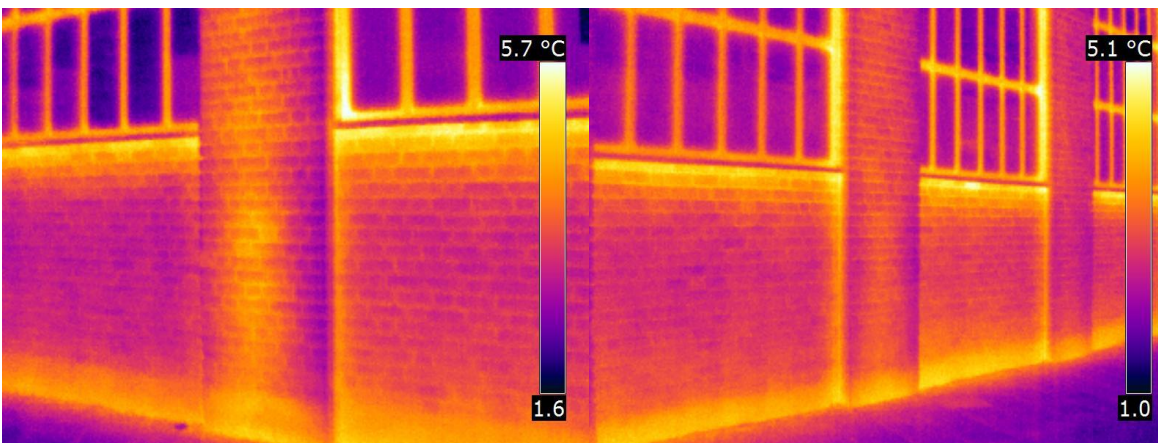
*Figur 9.6: Köldbryggor vid sockel, pelare samt under fönster*
