# Uppföljning av Miljöhänsyn i Vägprojekt

## Hantering av utvalda naturmiljöaspekter i 20 vägprojekt

Jörgen Sundin

LUNDS TEKNISKA HÖGSKOLA  
Lunds universitet

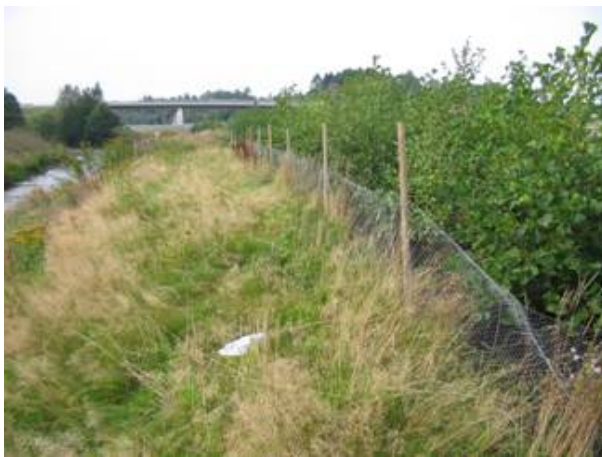
**Bild 4.** Alplantering en bit från ny åfåra (1339364;6239471)

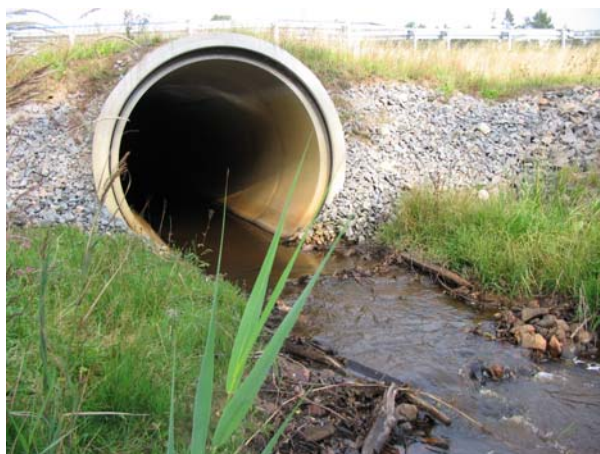
Rörbron över Möllebäcken (bild 6) har försetts med en naturlig grus-/sandbotten (ca 7 cm djup på trummans botten vid utloppet). En viss nivåskillnad finns mellan trummans utlopp och Pinnåns vattenyta, vilket gör att ett strömt parti finns nedströms rörbron. Rörbron är mycket lång (ca 150 m), vilket tillsammans med en avsaknad av vilplatser i form av större stenar i trumman och en relativt hög flödes hastighet (ca 0.5 m/s vid MQ) kan skapa problem för uppströmsvandrande fisk. Om rörbron grävts ned djupare i bäckbotten och större vilstenar lagts ut inne i trumman hade förutsättningarna för fiskvandring kunnat förbättras.

**Bild 6.** Rörbro vid Möllebäckens utlopp i Pinnån (1339285;6239400)

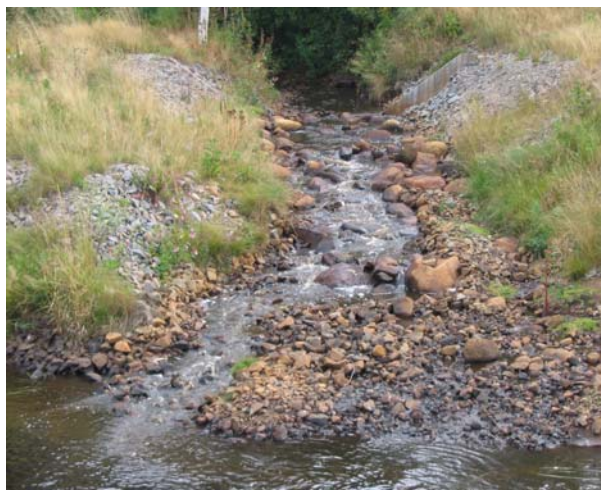
**Bild 7.** Grunddammströskel vid Flinkabäckens utlopp i Pinnån ( 1339244;6239250)

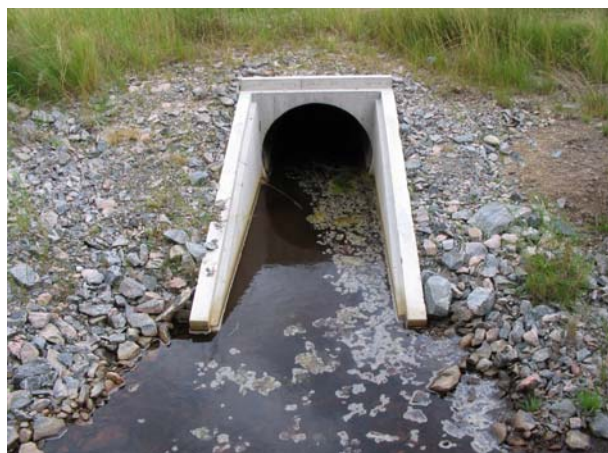
**Bild 8.** Förlängd trumma med naturligt bottensubstrat. (1566924;6787646)

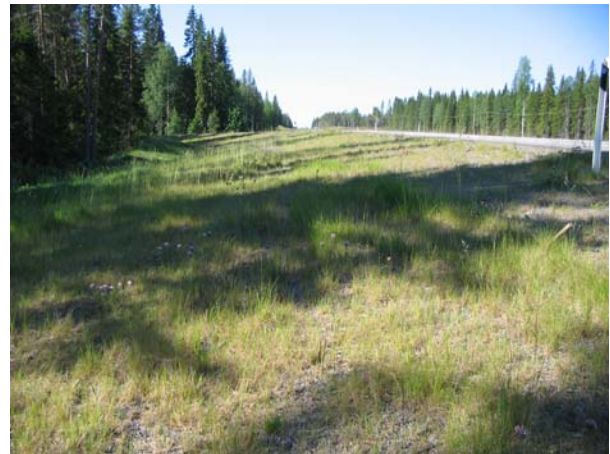
**Bild 13.** Utfläckad slänt helt utan botaniska värden gräsfrö insätt. (Väggkant vid infart till Ulriksfors)

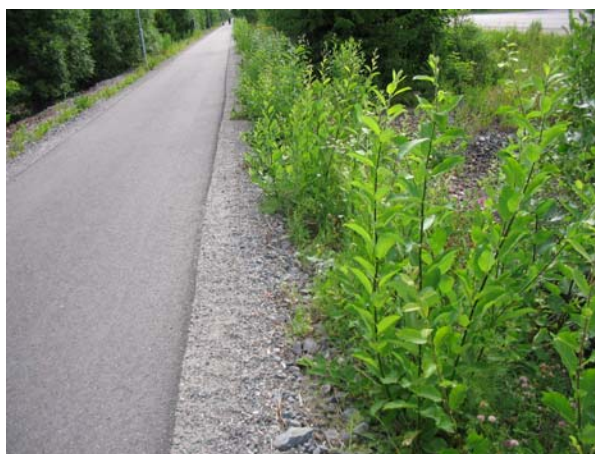
**Bild 19.** Ställvis kraftigt uppslag av lövsly på banvallen intill GC-vägen. (1576042;6726604)

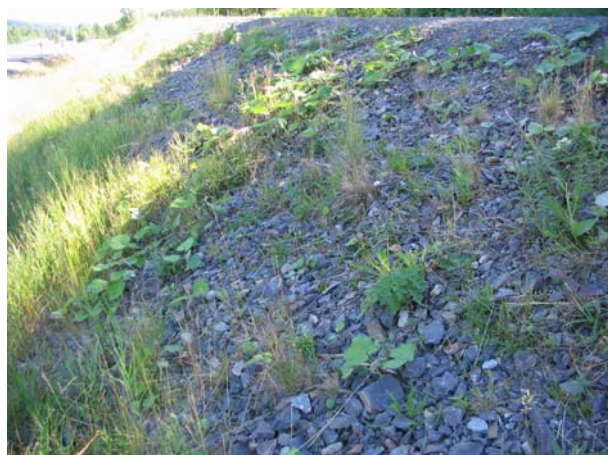
**Bild 20.** Ny slänt mot väg 87 strax söder om infarten till hembygdsgården där artrika torrbackar med bland annat mandelblom tidigare fanns (1561910;7006392)

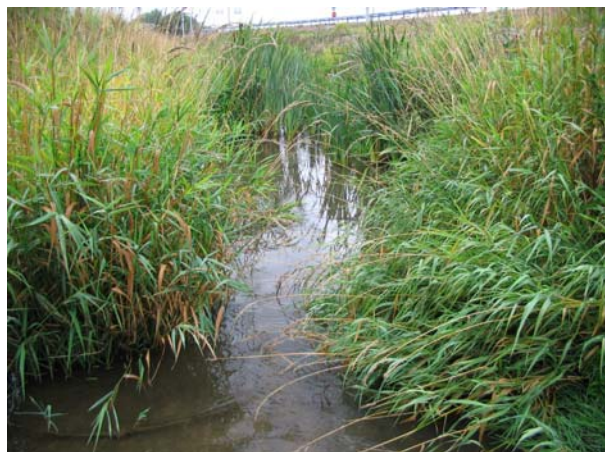
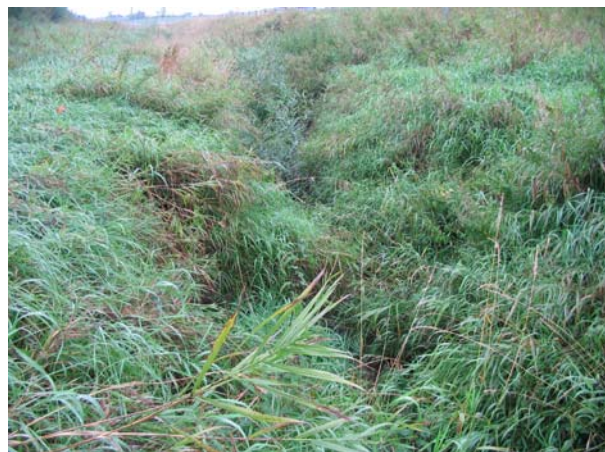
Ån är omgrävd vid två tidigare tillfällen (1968 och 1974) och bär tydliga spår efter mänsklig påverkan. Ån har bitvis mer karaktären av djupt dike än ett naturligt vattendrag, och saknar (förutom viss förekomst av ål) fiskeintressen<sup>44</sup>.

**Bild 22.** Omgrävd (t.v.) och opåverkad (t.h.) åfåra (t.v.: 1316425;6222679, t.h.: 1316284;6222793)

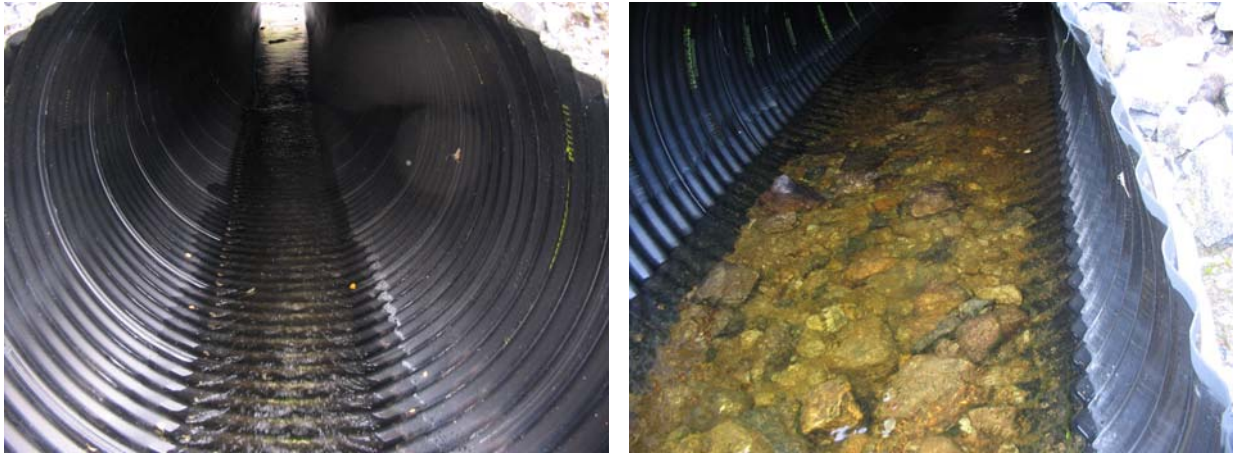
**Bild 30.** Bottensubstrat i en av rörbrons trummor. T.v.: inlopp utan naturligt bottenmaterial (1509025;6930995) t.h.: utlopp med en naturlig sten- och grusbotten (1509048;6930998)

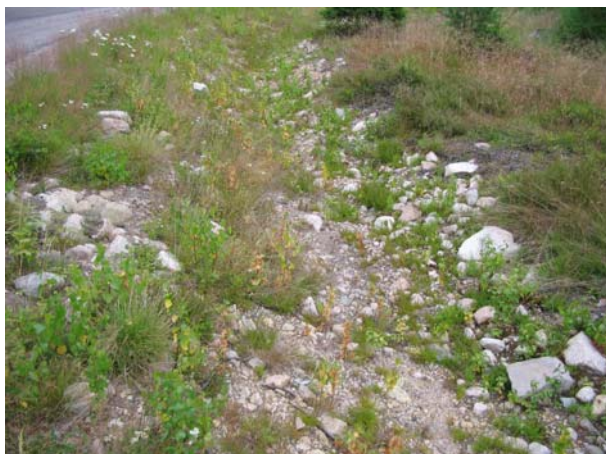
**Bild 31.** Ett av de få ställen där tydliga spår efter dikningen fortfarande finns (1559707;6709720)

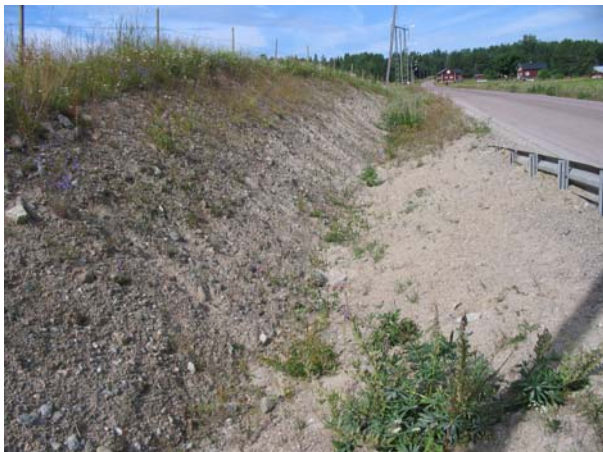
**Bild 34.** Höga ytterslänter på många håll kraftigt påverkade och dominerade av blomsterlupiner. (1547870;6752515)

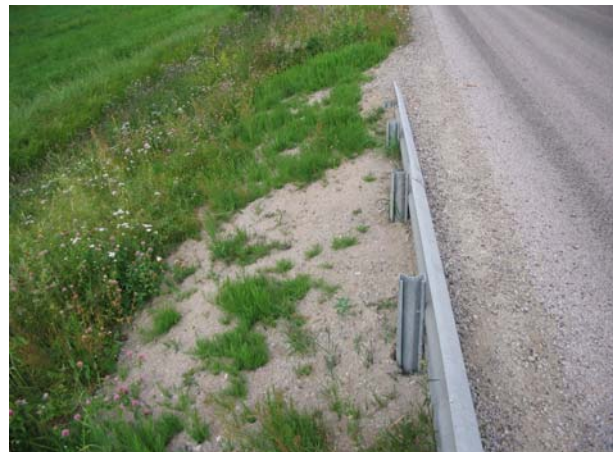
**Bild 35.** Tydliga spår efter släntutfyllnad på vissa vägbankar. (1547870;6752515)

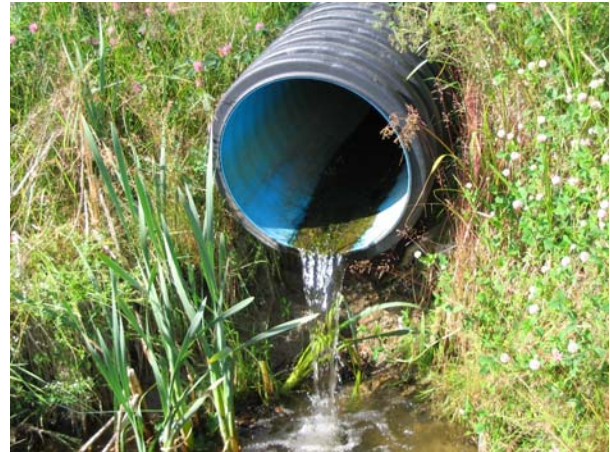
**Bild 37.** Trumma med kraftigt fall vid nedströmsänden (1545841;6753802)

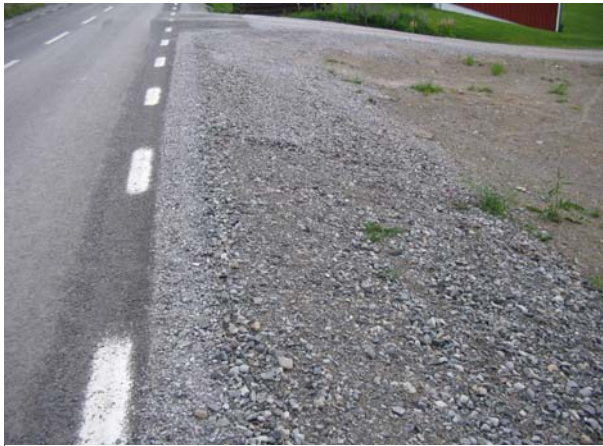
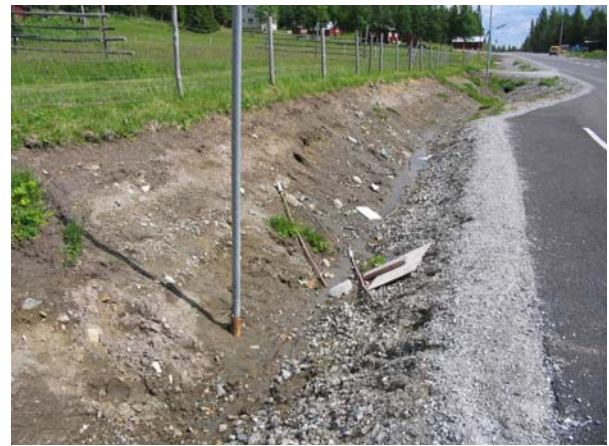
**Bild 41.** Dålig återetablering på slänterna inne i byn (höger och vänster sida om vägen 1361857;7014763).

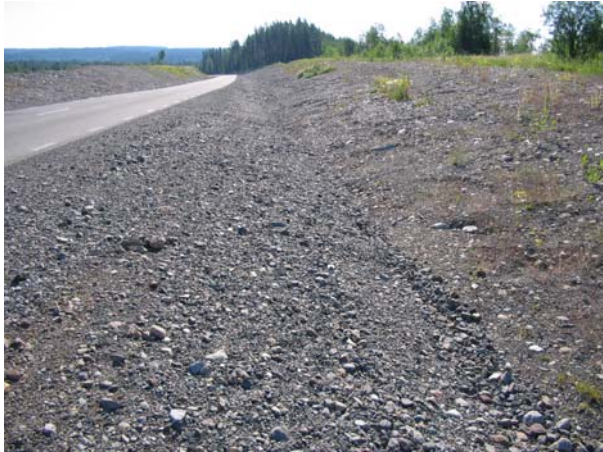
**Bild 44.** På sina håll är ytterslänterna kala (Rätad kurva vid grustaget öster om Handog) (1461920;7023298)

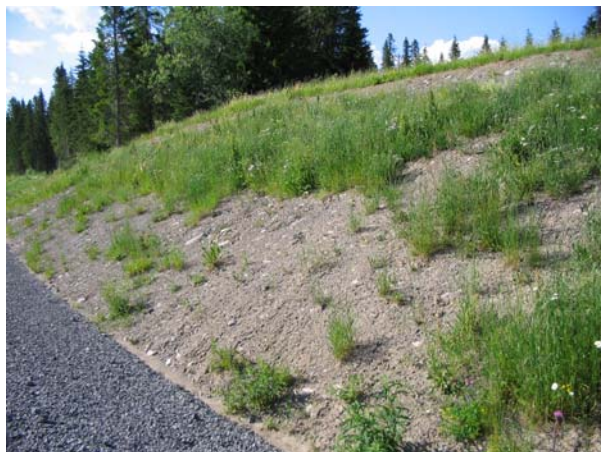
**Bild 46.** På vissa ställen har täta bestånd av åkerfräken etablerat sig på nya ytterslänter. Högarna (1471909;7034391)

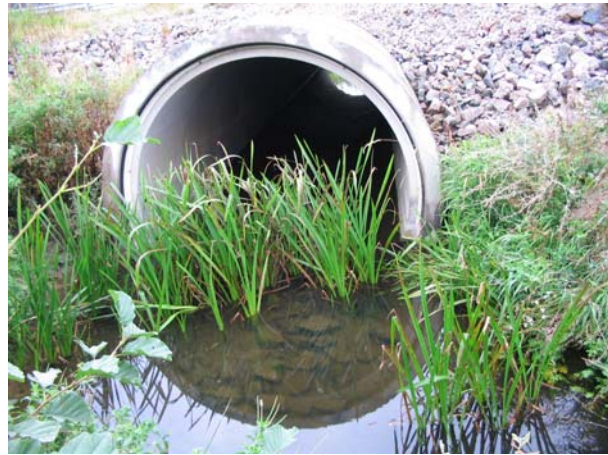
Själva rörbron ligger relativt djupt i ån och har en naturlig botten av dy och sand (Bild 54.). Vattennivån i trumman är hög även vid låga flöden, vilket gör att vattenhastigheten inte avviker från den i övriga tvärsektioner. På sina håll finns tecken på att naturgrus är utlagt, men bottensubstratet består till största delen av finare material, som av allt att döma avsatts på botten efter den nya åfårens färdigställande.

**Bild 54.** Den nya rörbrons utlopp. Botten utgörs i anslutning till bron delvis av stenkross. (1355315;6154502)

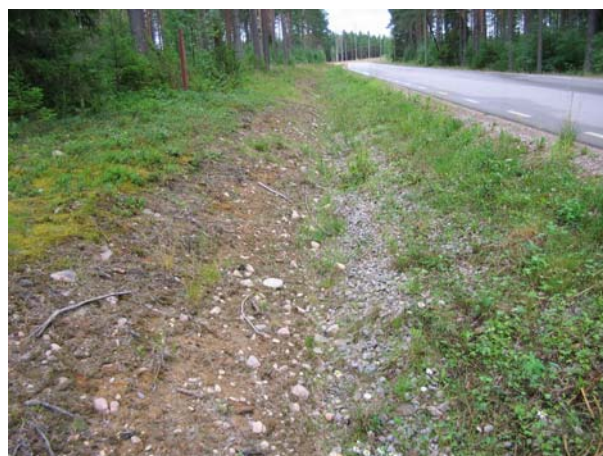
**Bild 56.** Vissa av de utflackade bakslänterna har fortfarande mycket gles vegetation  
(1452748;6761772)

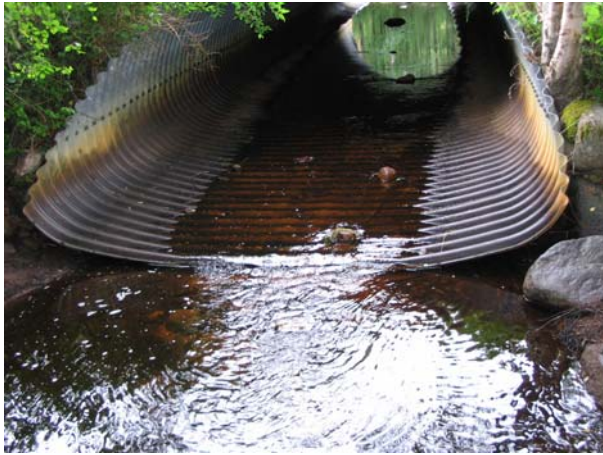
**Bild 57.** Rörbron i Rejån. Efter tröskling finns inget fall bakom den för högt lagda trumman ens vid det låga flöde som rådde vid fältbesöket.

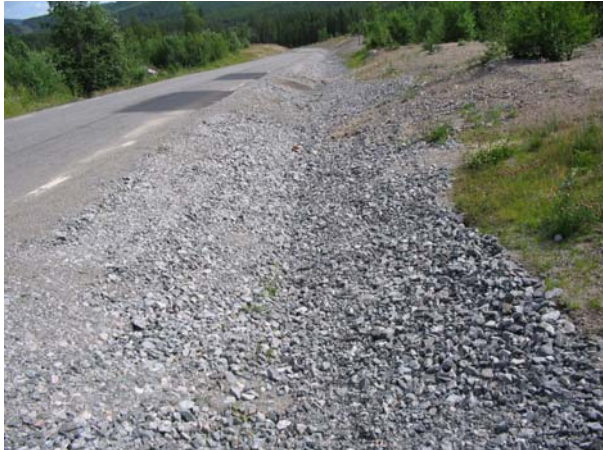
**Bild 59.** Rätad kurva vid kvarnbergsbacken. Här lades en kompletterande djupdränering året efter projektets färdigställande. Krossgrus behövde därför läggas en bit upp i ytterslätten. (1523196;7051576)

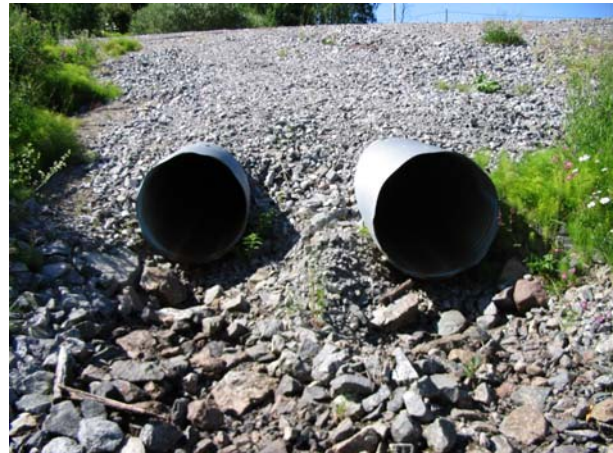
4 trummor i naturliga vattendrag hade bytts längs sträckan (Se tabell 10). Endast en av dessa uppfyller alla krav som ställs på miljöanpassning i ATB-väg (bild 67). Tre av trummorna saknade naturligt bottensubstrat, och två av dem hade fritt fallande vatten vid nedströmsänden. Trumman vid Pusttjärnen identifierades som vandringshinder i MKB-dokumentet, men man konstaterade samtidigt att denna av topografiska skäl inte kan läggas så att fall vid utloppet undviks. Samråd med representant för den lokala fiskevårdsföreningen hölls, och vid detta framkom att inga kända fiskförekomster fanns i de berörda bäckarna<sup>113</sup>.

**Bild 68:** Dubbeltrumma inne i Vallen. Vattnet rinner genom väggkroppen istället för genom trummorna, som därför utgör ett definitivt vandringshinder. (1520297;7049613)

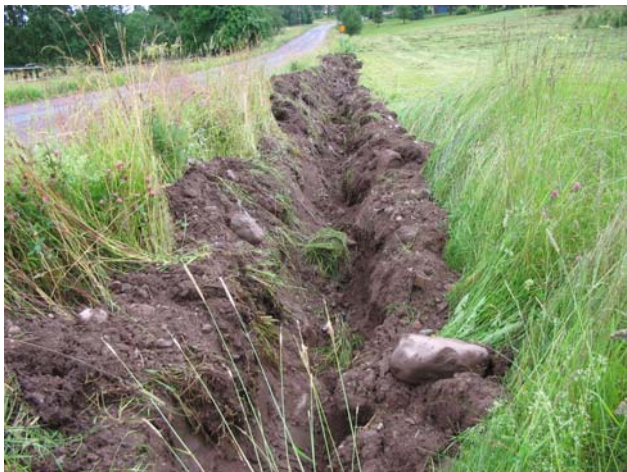
**Bild 69.** Nedgrävning av kabel i den södra vägläntan- delar av vegetationen bortgrävd i den södra vägläntan. 1438878;6780031

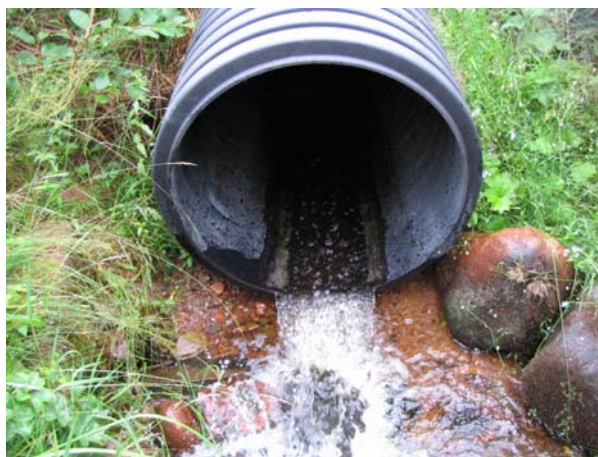
**Bild 71.** Högt lagd trumma i en större bäck strax sydväst om Stackmora (1437536;6779355)
