Säkra konstruktioner och anvisningar för golvbrunnar i träbjälklag

LTH Ingenjörshögskolan vid Campus Helsingborg
Bygg- och Miljöteknologi/Byggnadsfysik

Examensarbete:
Charlotte Andersson
Karin Rönnow

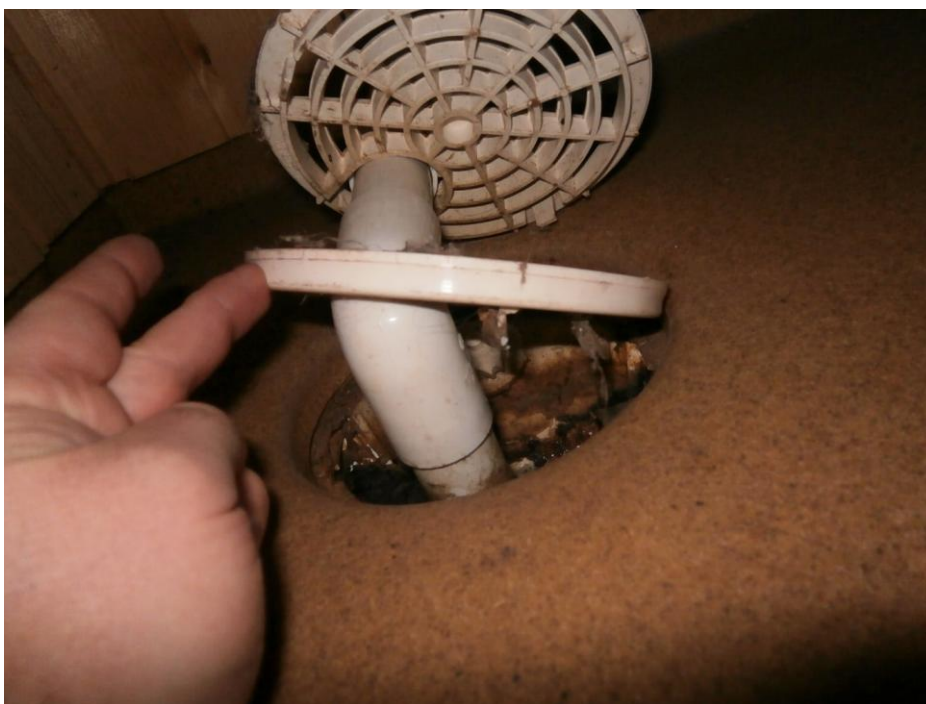
Ett exempel på lös klämring kan ses i fall 1. En lös klämring har varit orsaken till en omfattande fuktskada, vilket har lett till att det har läckt vatten från taket på våningen under. Figur 12 visar den lösa klämringen, vilken är så pass lös att den går att lyfta bort helt och hållet från brunnen.

Figur 12: *Lös klämring* (Länsförsäkringar Skåne 2012)

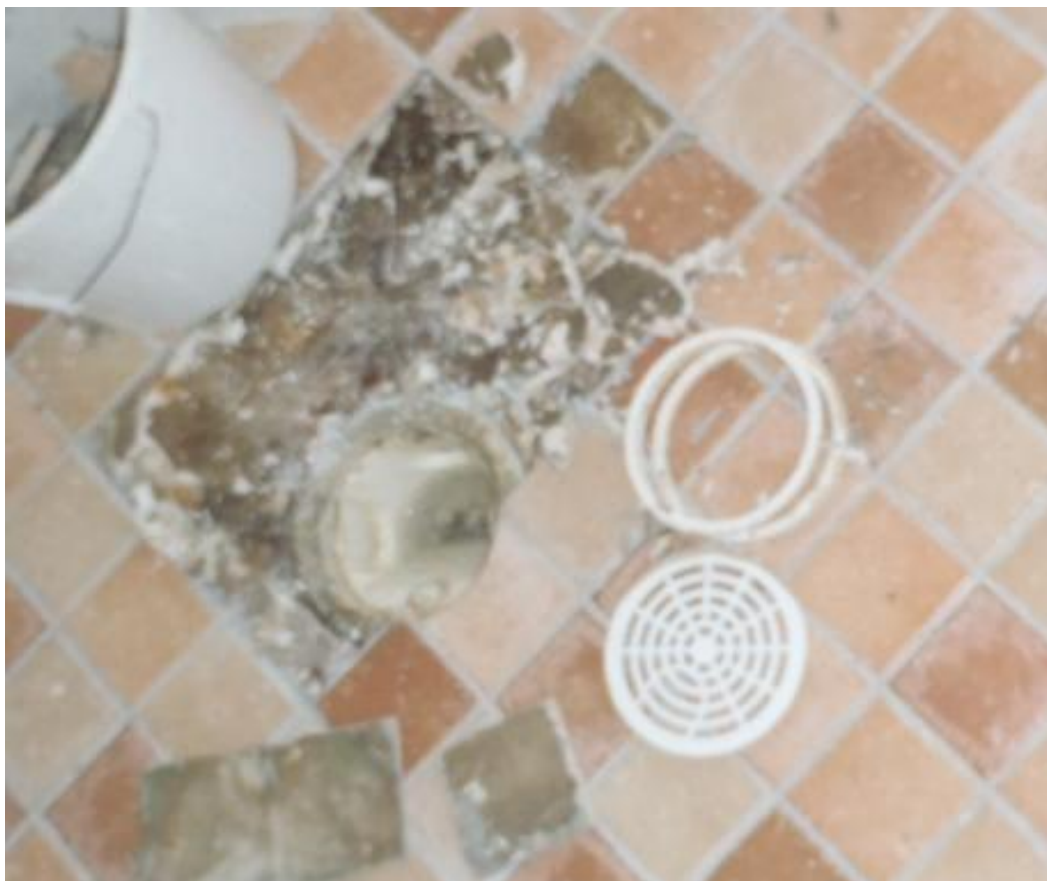
Ett intressant fall som visar en felmonterad förhöjningsring är fall 5, där två klämringar har limmats ihop med silikon för att sedan tryckas ner mot brunnen. Lösningen med klämringarna har inte hållit tätt och vatten har läckt ut i konstruktionen och droppat ner från taket på våningen under. Figur 13 visar de två klämringarna som använts som en hemmagjord förhöjningsring.

Figur 13: *Felaktig förhöjningsring* (Länsförsäkringar Skåne 2012)

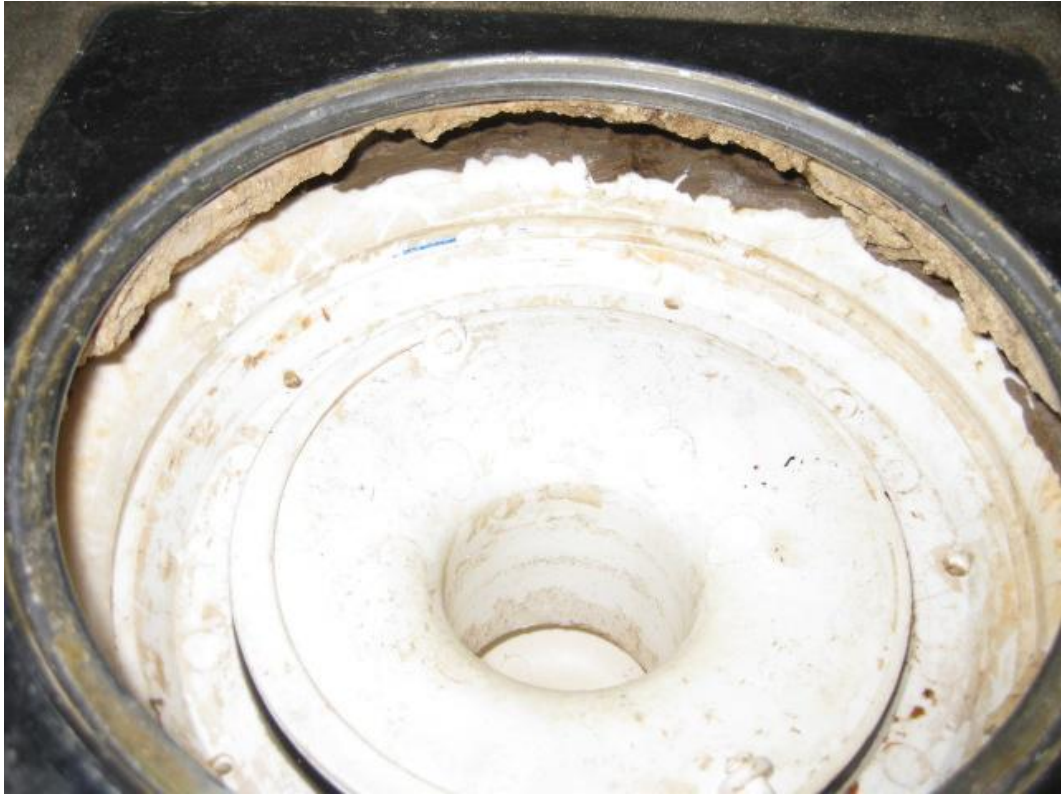
Fall 6 visar vad avsaknaden av brunnsmanschett i kombination med saknad klämring kan leda till. Vatten har tagit sig ner i grunden och även läckt in i angränsande rum. I figur 14 syns en stor springa mellan silens ram och golvbrunnen, där brunnsmanschetten och klämringen borde ha varit monterad.

Figur 14: *Brunnsmanschett och klämring saknas* (Länsförsäkringar Skåne 2011)

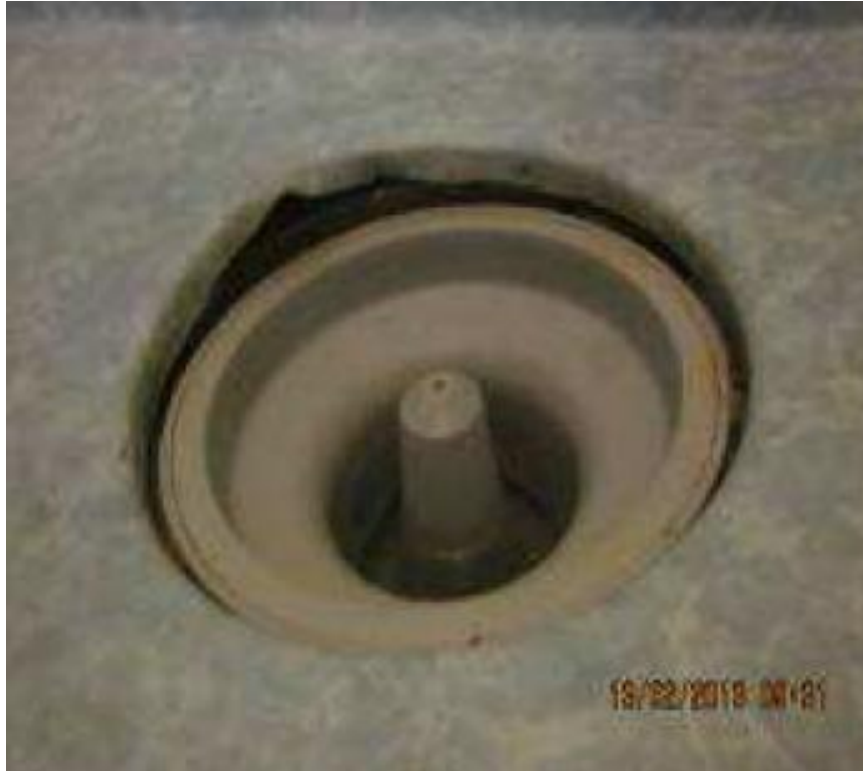
Fall 11 visar hur en gammal plastmatta har släppt från golvbrunnen, vilket tillsammans med en undermålig klämring kan komma att leda till stora skador. Figur 15 visar ett tydligt exempel på hur en plastmatta med hög ålder påverkas av många års användning.

Figur 15: Ålderspåverkan på plastmatta (Länsförsäkringar Skåne 2013)

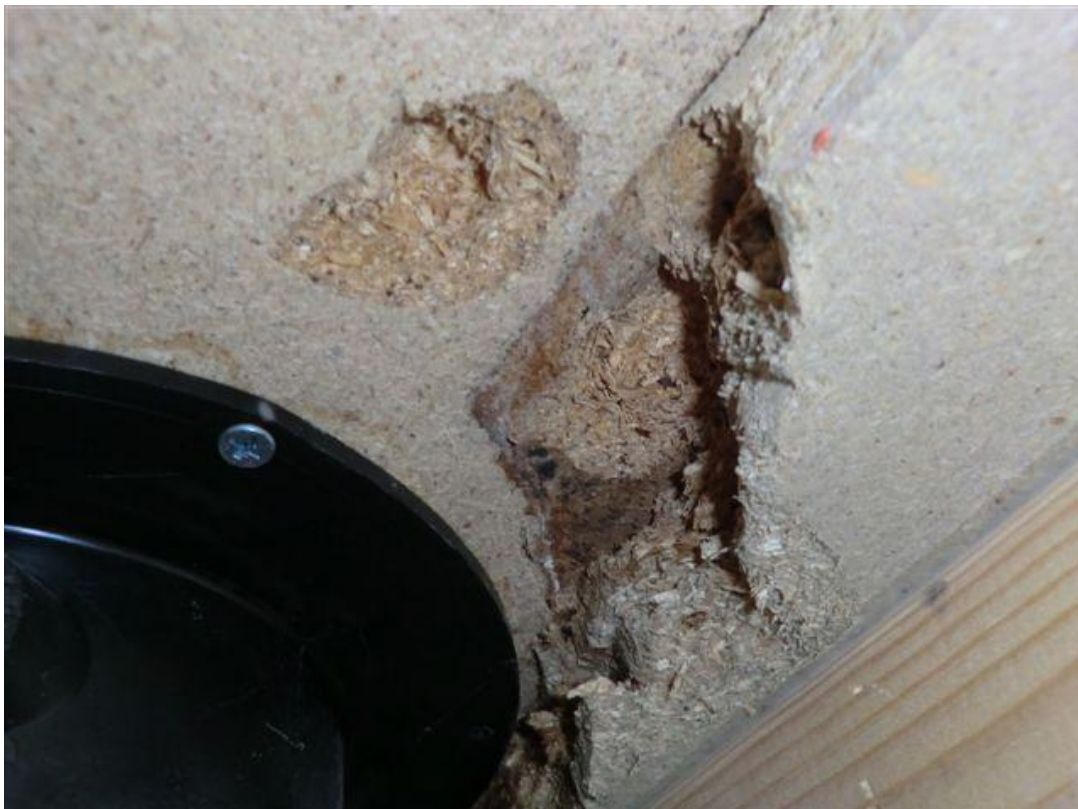
Här är två underkategorier hopslagna, då de båda finns med i detta fall, vilket visas i figur 16. Golvbrunnen är felmonterad, fastskruvad underifrån samt endast fäst i spånskivan. Det har lett till att brunnen har rest sig och att det blivit fuktskador på spånskivan runt golvbrunnen.

Figur 16: *Felmontering och endast fäst underifrån i spånskivan* (Länsförsäkringar Skåne 2011)

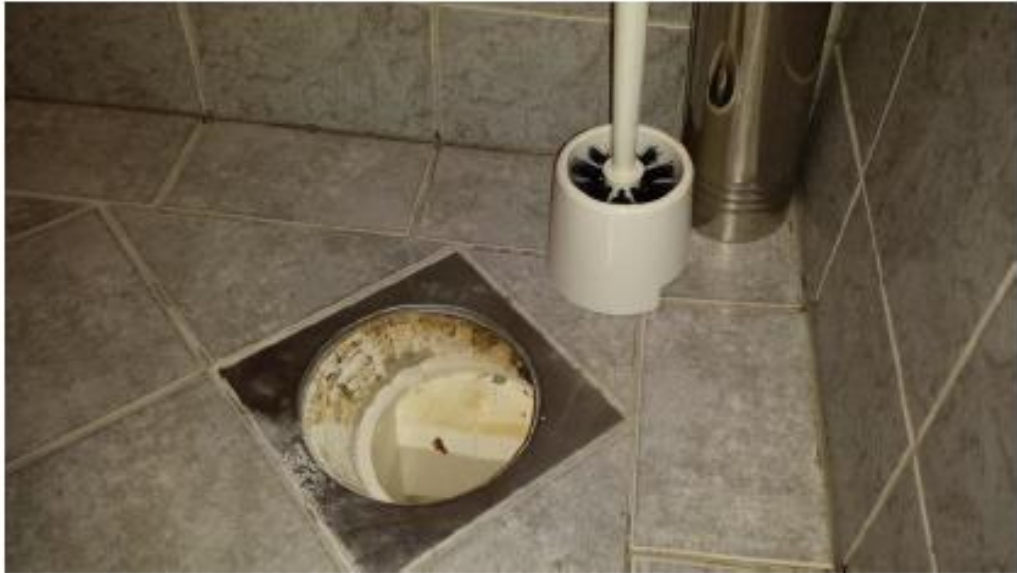
Att montera silen snett över golvbrunnen för att den ska passa in med klinkerplattorna påverkar förmågan att rengöra brunnen. En snedmonterad sil kan leda till att vattenlåset i golvbrunnen inte går att ta upp och att rengöringen blir mycket mer komplicerad. I fall 15 sitter golvbrunnen inte i nivå med tätskiktet och silen är inte centrerad över brunnen, som figurerna 17 och 18 visar.

Figur 17: *Mönsterinpassad sil* (Länsförsäkringar Skåne 2013)

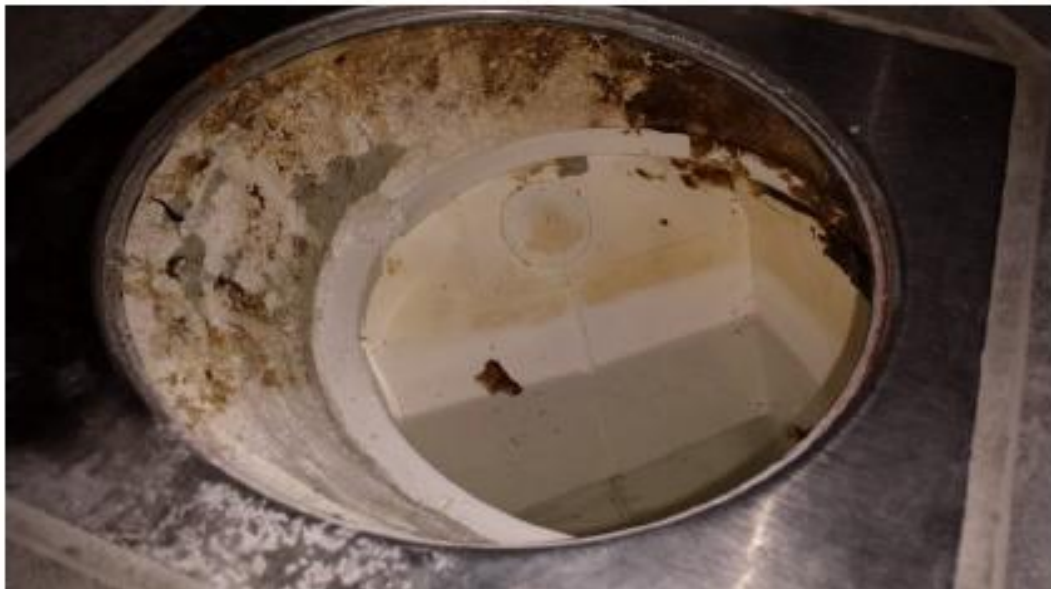
Figur 18: *Sned sil* (Länsförsäkringar Skåne 2013)

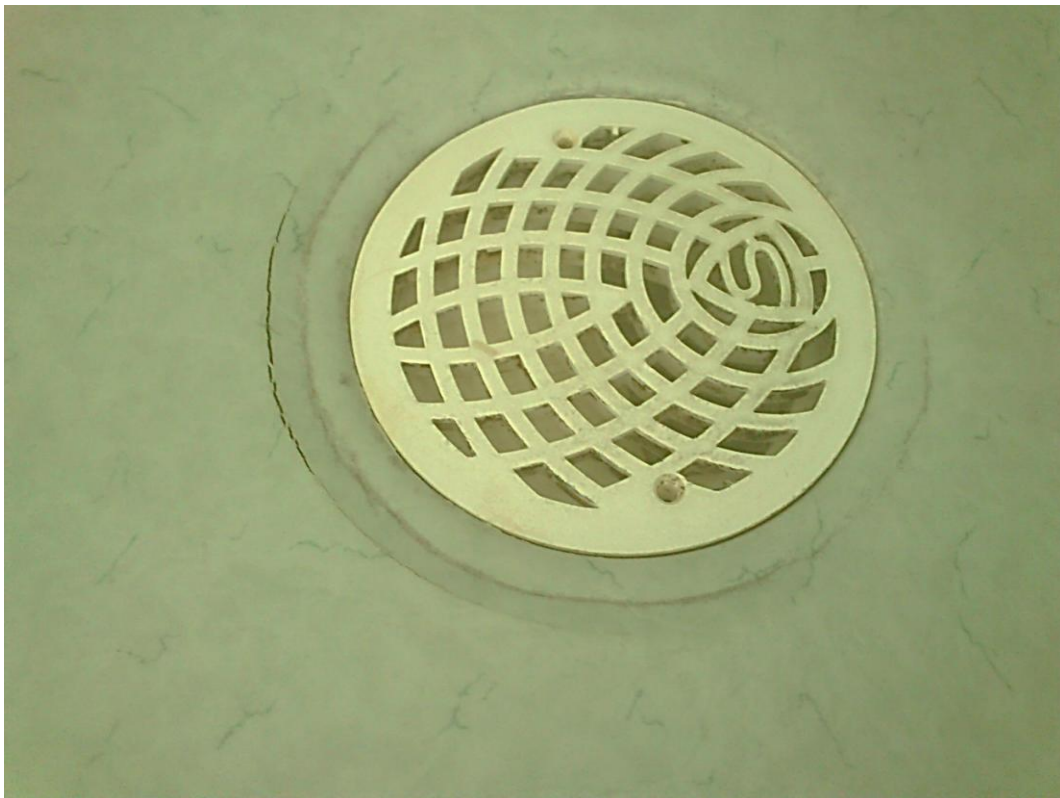
I fall 18 är golvbrunnen endast monterad i spånskivan, men i underkant på brunnen har en regel fästs som gör att brunnen och spånskivan inte samspelar. Det har lett till att golvbrunnen satt sig och hamnat på fel höjd. Det har i sin tur orsakat att plastmattan runt brunnen har spruckit och att vatten kan tränga in i konstruktionen. Figur 19 visar hur plastmattan spruckit runt golvbrunnen.

Figur 19: *Sprucken plastmatta runt brunn* (Länsförsäkringar Skåne 2012)

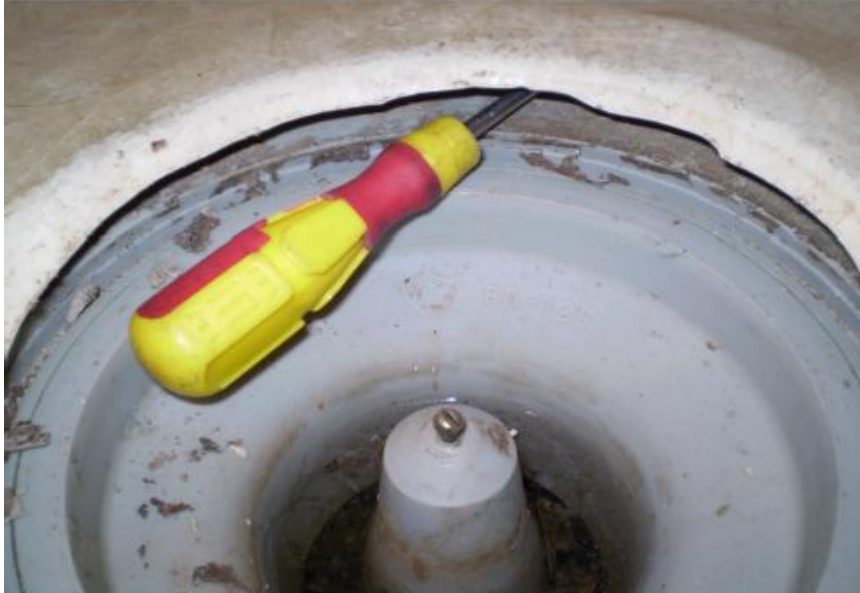
I fall 23 som visas i figur 20, ges ett exempel på läckage genom tätskiktet vid golvbrunnen. Plastmattan är för kort för att nå ner i brunnen och klämmas fast med klämringen. Det har därför funnits ett mellanrum mellan plastmattan och golvbrunnen, där vatten har kommit in och runnit ner i bjälklaget.

Figur 20: *För kort plastmatta* (Länsförsäkringar Skåne 2009)

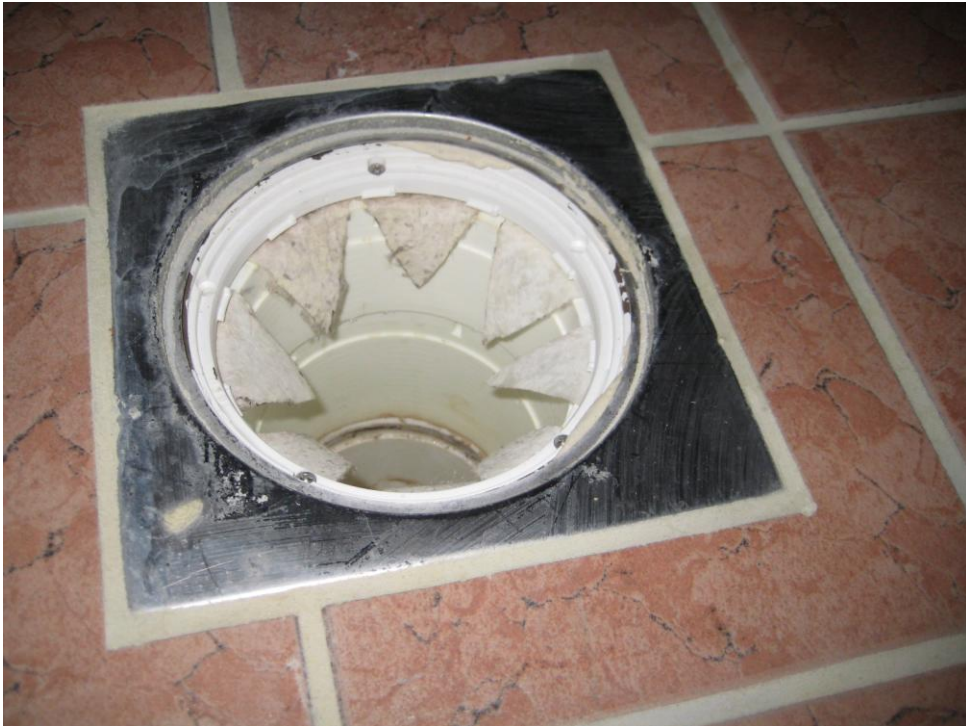
Ett vanligt fel som upptäcktes under granskningen av försäkringsfallen är ett felaktigt utfört tätskikt, vilket visas i fall 24, figur 21. Det syns tydligt att tätskiktet sitter på plats, men att det inte har skurits rent på ett korrekt sätt. Stora flikar av tätskiktet som hänger ner i golvbrunnen har tillsammans med problem vid förhöjningsringen, lett till att vatten tagit sig ut i bjälklaget och droppat ner från taket på våningen under.

Figur 21: Felaktigt utfört tätskikt (Länsförsäkringar Skåne 2009)

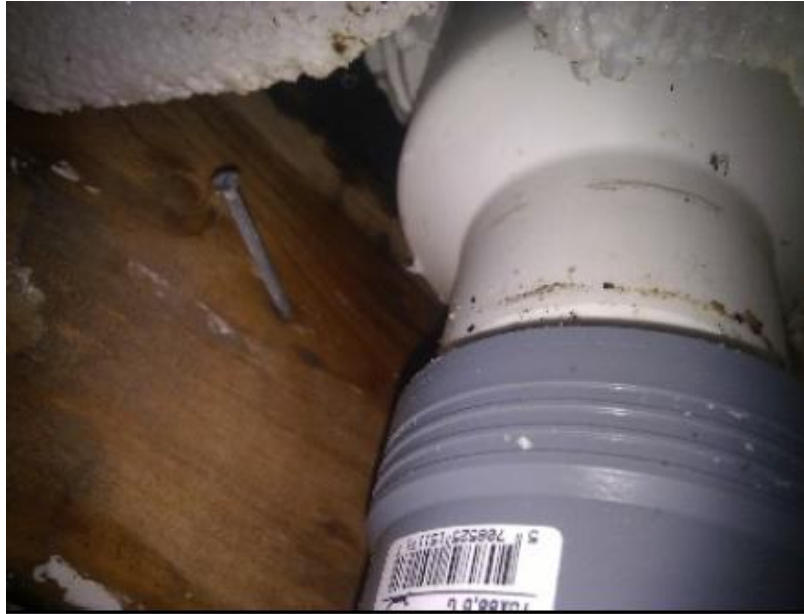
Figur 22 visar fall 30, där anslutningen mellan golvbrunnen och avloppsröret inte är fackmannamässigt utförd.

Figur 22: *Avloppsanslutning ej fackmannamässigt utförd* (Länsförsäkringar Skåne 2011)

Den felaktigt utförda avloppsanslutningen, tillsammans med att tätskiktet inte var lagt ända ner i golvbrunnen, var det som orsakat fuktskadan. Spånskivan var helt blöt och likaså balkarna i bjälklaget. Detta visas i figur 23, där man även ser en vattendroppe som faller från spånskivan.

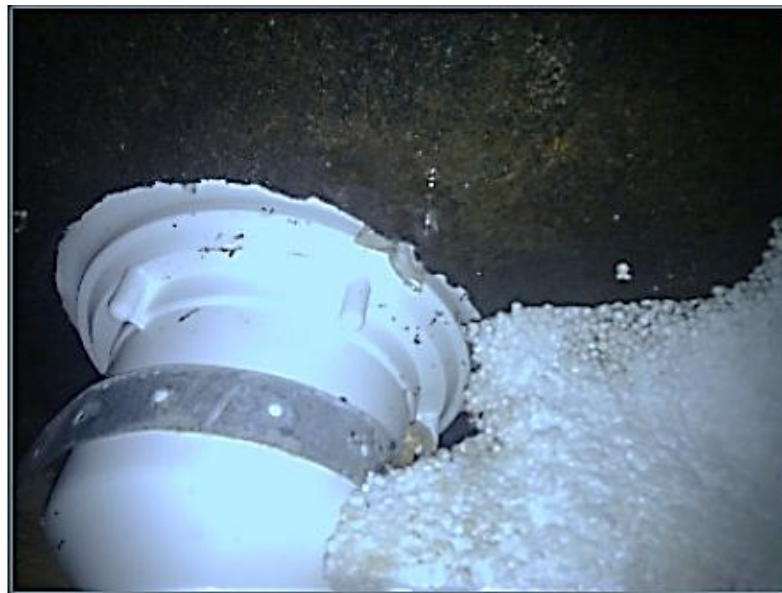
Figur 23: *Blöt spånskiva där vatten droppar ner i krypgrund* (Länsförsäkringar Skåne 2011)

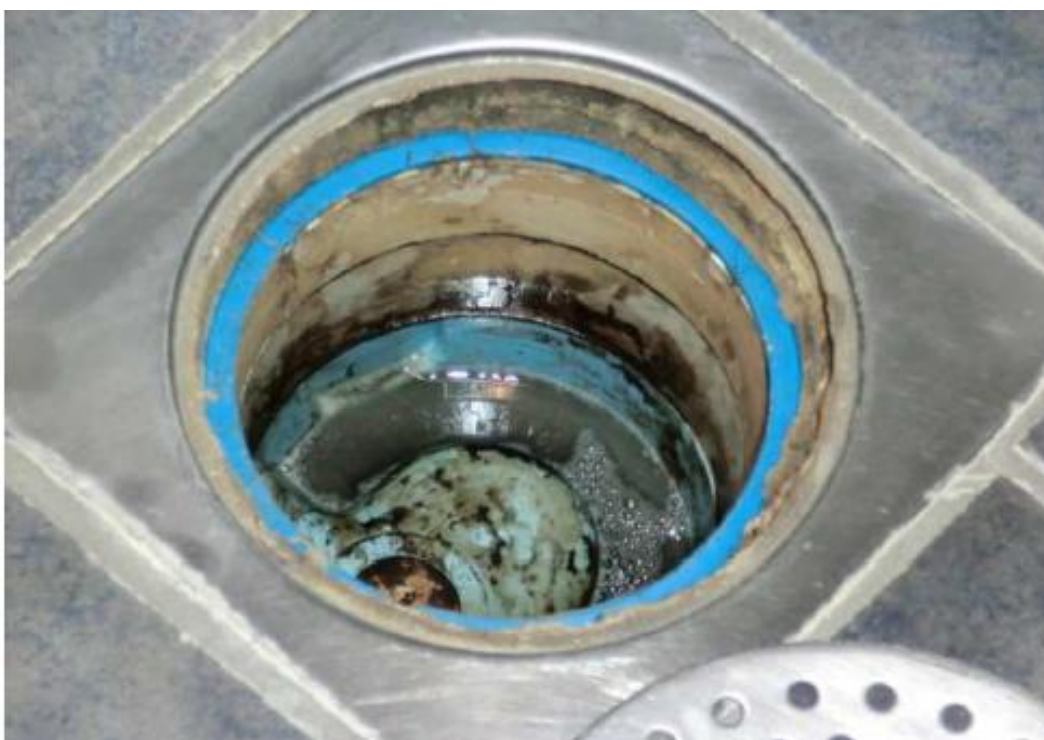
I fall 32 har en golvbrunn och två förhöjningsringar från Jafo i kombination med en klämring från Purus använts, vilket kan ses i figur 24. Dessutom saknas synlig brunnsmanschett. Den här kombinationen av blandade fabrikat och avsaknaden av brunnsmanschett har lett till att golvet runt brunnen har svällt upp och att klinkerplattorna har släppt från underlaget.

Figur 24: *Blandade fabrikat* (Länsförsäkringar Skåne 2012)
