# Inomhusklimatproblem i Sundshuset Västra Hamnen i Malmö

Avdelningen för installationsteknik  
Institutionen för bygg- och miljöteknologi  
Lunds tekniska högskola  
Lunds universitet, 2004  
Rapport TVIT-04/5001

In this dissertation there is an analysis made on the problems around Skanska's Sundshuset, which is located in Malmö. The house was built for Bo01 and the construction time was extremely short, approximately one year. There have been many problems concerning the building, such as draught coming from the walls and windows. Amongst other problems can be mentioned high energy usage, ventilation problems and cold apartments during wintertime.

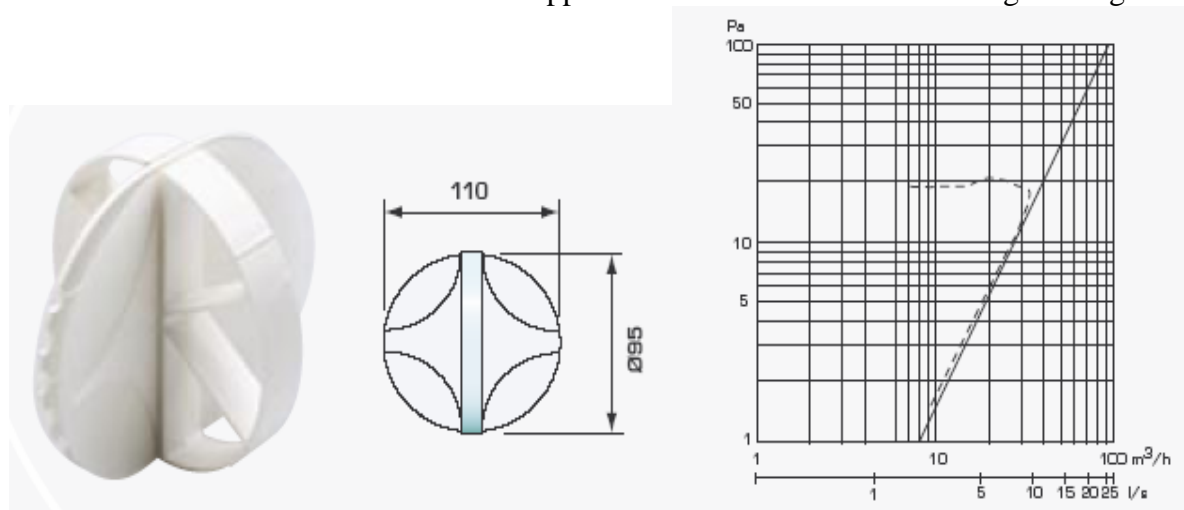
Figur 4.1. Stormsäkring 95 och sambandet mellan flöde och tryck enligt tillverkaren.<sup>8</sup>

Stormsäkringen tillverkas av Fresh Ventilation och benämns som Stormsäkring 95, se Figur 4.1. Intressant är att det finns snitt utskurna på de flansar som ska stänga ventilen. Enligt Fresh<sup>7</sup> ska dessa snitt finnas där för att släppa in lite luft även om stormsäkringen stänger.

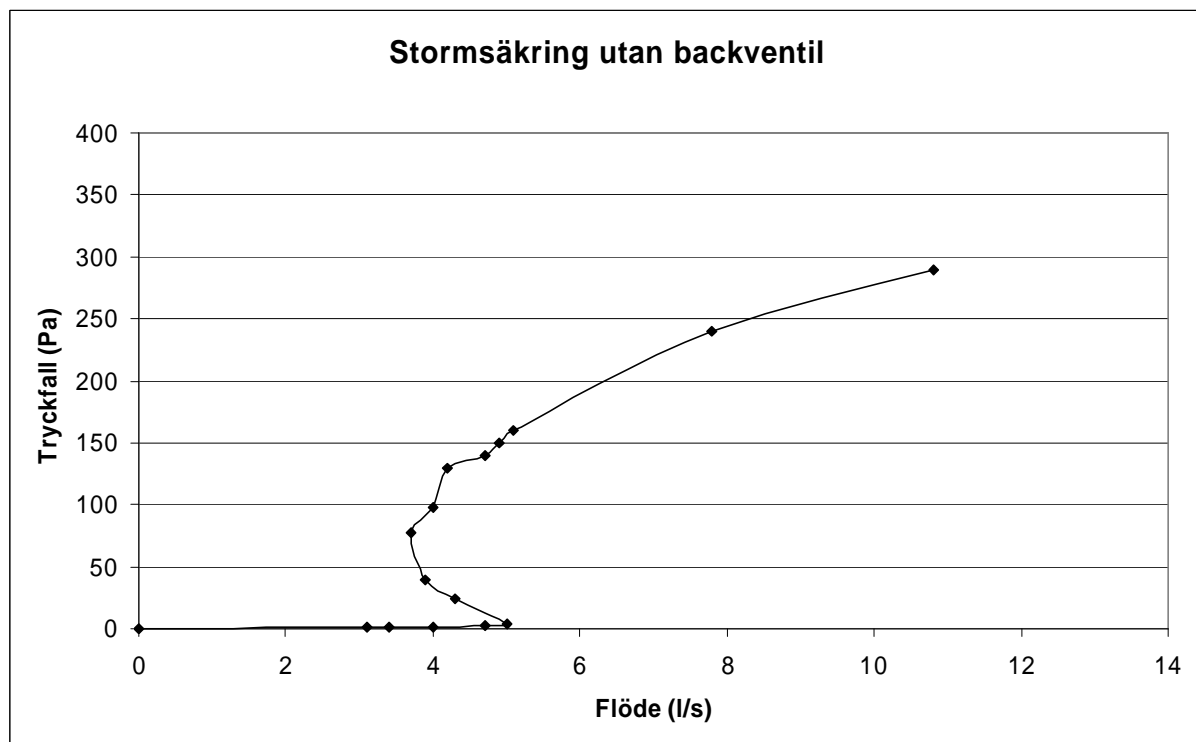
Diagram 4.1. Samband mellan statistiskt tryck och flöde genom stormsäkringen.

Resultatet kan ses i Diagram 4.1. Det finns ett samband mellan ökat flöde och tryckfallet över stormsäkringen. Vid små flöden, upp till 5 l/s, krävs inga större tryckskillnader för att driva genom luft. Stormsäkringen börjar sedan stänga och stryker flödet till 4 l/s vid 100 Pa. Stormsäkringen tenderar sedan att släppa in mer luft med ökad statistiskt tryckskillnad. Mätningarna har sträckt sig upp till 290 Pa, helt enkelt för att fläkten inte kunde åstadkomma mer tryck. Linjen i diagrammet visar hur luftflöden och tryck beter sig med ökad tid.

Anmärkningsvärt är att stormsäkringen inte släpper igenom mer än 5 l/s vid normala tryckskillnader, till skillnad från produktbladet som lovar 10 l/s. En annan anmärkning är att stormsäkringen stänger vid 20 Pa precis som produktbladet visar, men vid 100 Pa vänder kurvan och stormsäkringen börjar släppa in mer luft. Detta sker eftersom gummiflansarna deformeras och därmed inte sluter tätt längre. En annan anledning är det snitt som finns i gummiflansarna. Snittet gör att flänsen delas upp i en styv och en veka del. Den styva delen står emot vindtrycket medan den veka delen viker sig. Det är genom den veka delen som den största mängden luft passerar.

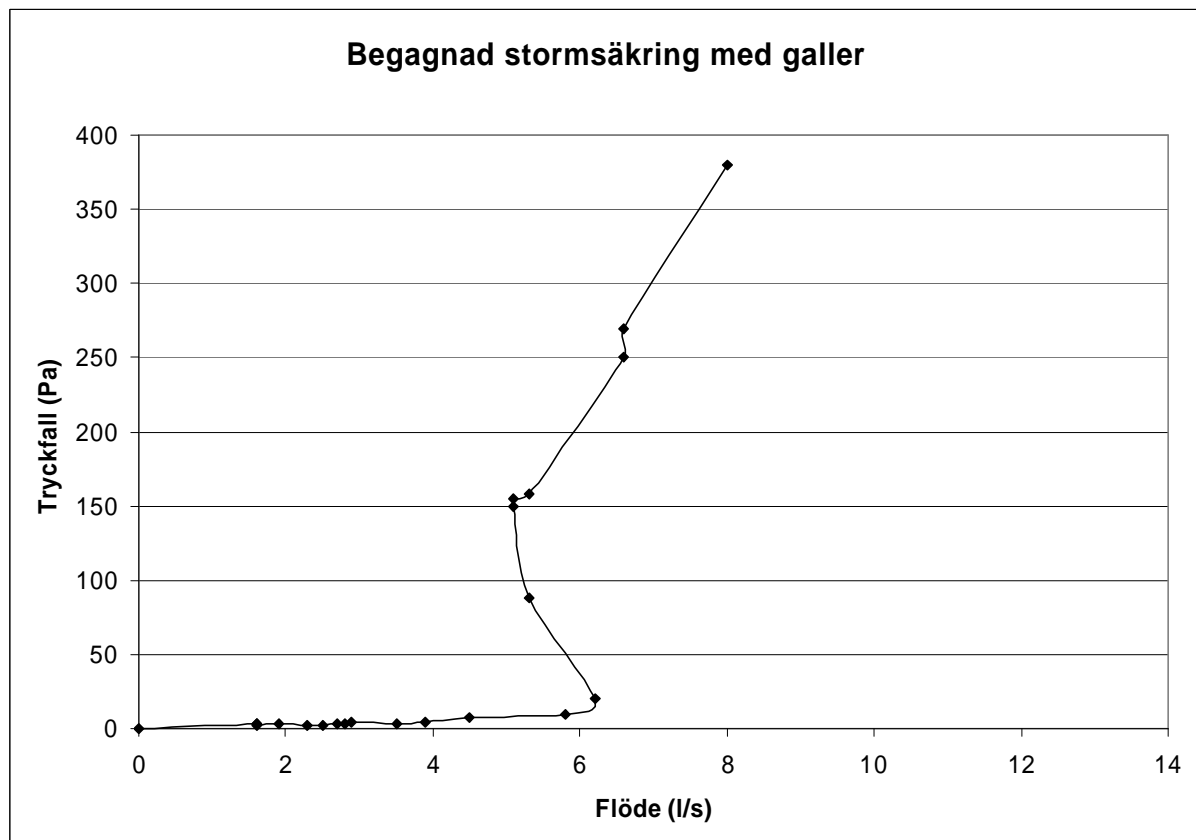
Diagram 4.2. Samband mellan tryckfall och flöde i begagnad stormsäkring och galler.

Försöket visar tydligt att stormsäkringen och gallret inte kan släppa igenom de 10 l/s som tillverkaren utlovar. Enligt Diagram 4.2 stänger stormsäkringen redan vid 6 l/s och inte ens med 400 Pa kan man få igenom mer än 8 l/s. 400 Pa motsvarar 26 m/s, vilket är en mycket hög vindstyrka.

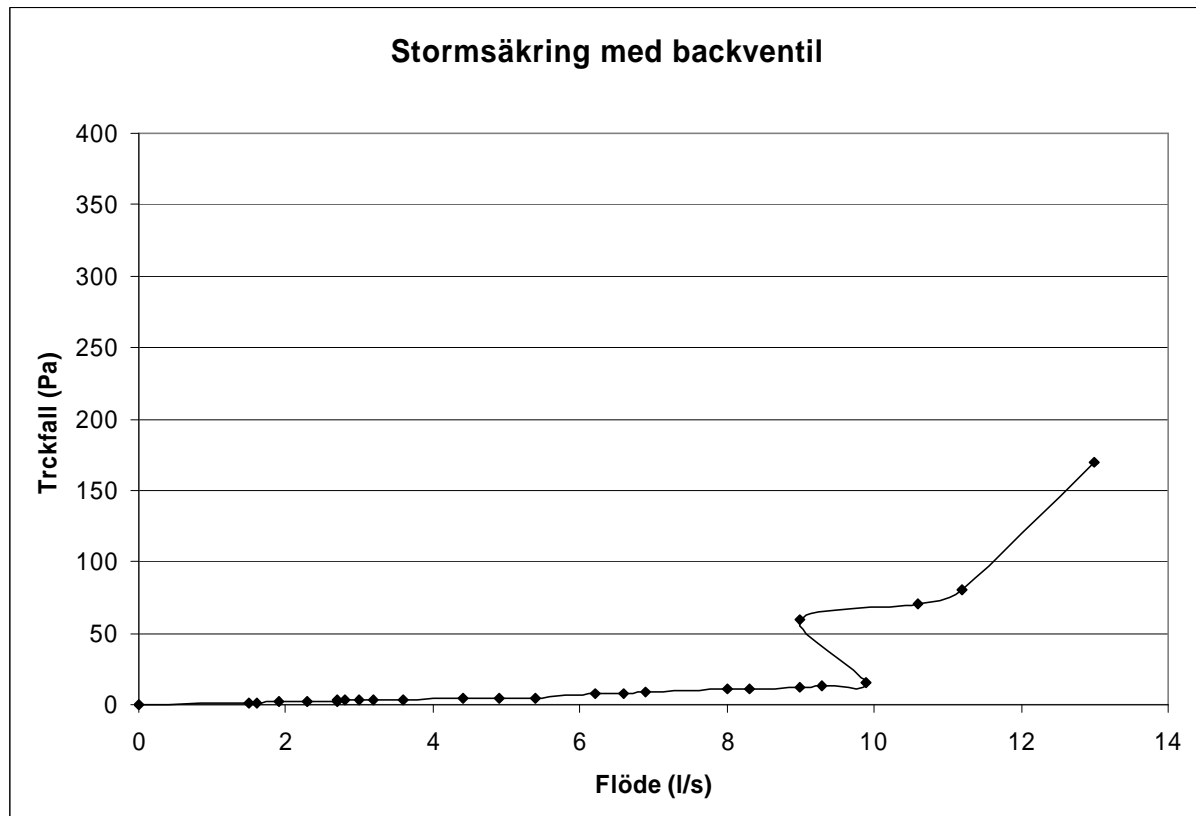
Diagram 4.3. Samband mellan flöde och tryckfall.

Enligt Diagram 4.3 har stormsäkringen med backventil egenskapen att den släpper genom mer luft än stormsäkringen utan backventil. Upp till 10 l/s släpps igenom utan några större problem. Detta beror på att det finns ett snitt i varje gummifläns, till skillnad från stormsäkringen utan backventil som bara har ett snitt totalt.

Det kan därför sägas att stormsäkringen med backventil fungerar bättre. I ventilationshandlingarna är det föreskrivet att ventilerna ska släppa in 10 l/s, vilket den senare ventilen uppfyller.

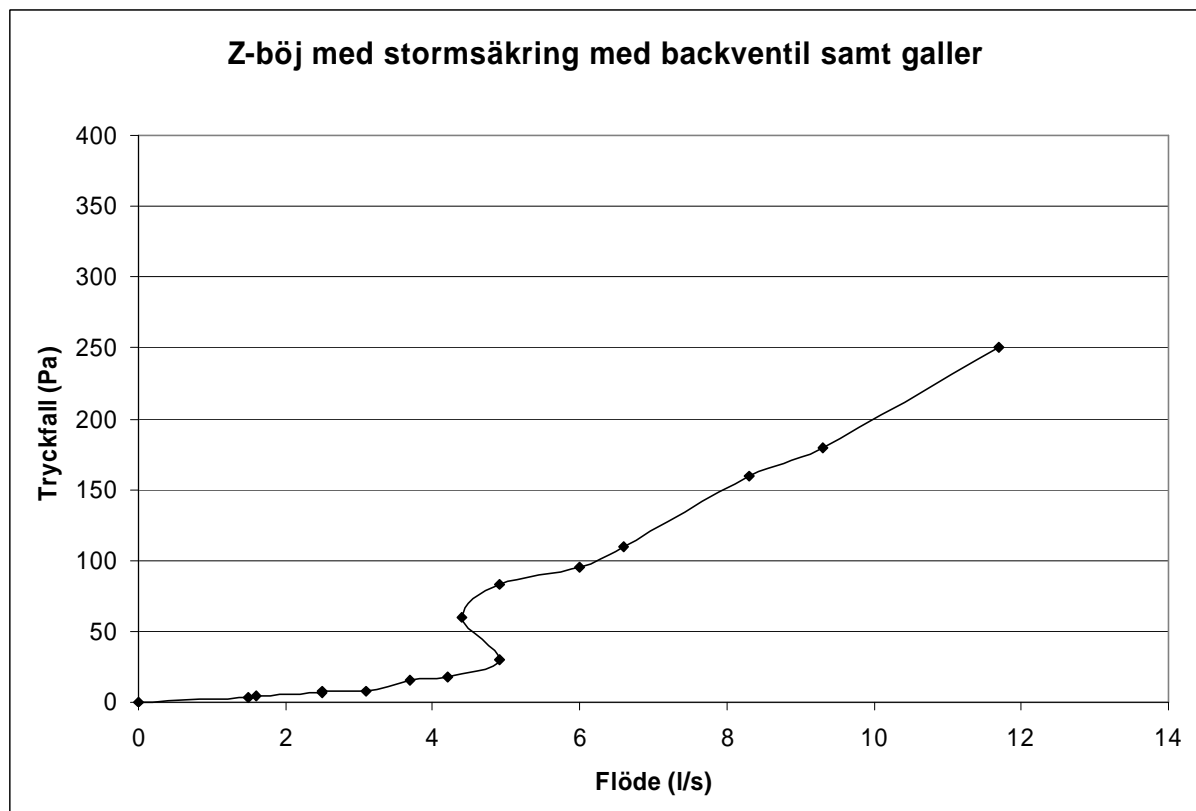
Diagram 4.4. Samband mellan tryckfall och flöde i Z-böj med stormsäkring med backventil samt galler.

Resultatet blev något överraskande. Det visade sig att stormsäkringen med backventil fungerade mycket sämre än i tidigare försök medan den stormsäkring som sitter i väggen idag släppte igenom 10 l/s vid låga tryckfall.

Diagram 4.4 visar att stormsäkringen stänger redan vid 5 l/s när den är monterad i z-böjen. Jämför med Diagram 4.3 där enbart stormsäkringen med backventil testas. Troligtvis skapas luftrörelser som påverkar flödet negativt i z-böjen. Detta ska jämföras med den befintliga stormsäkringen som provades på samma sätt. Där blev sambandet enligt Diagram 4.5.

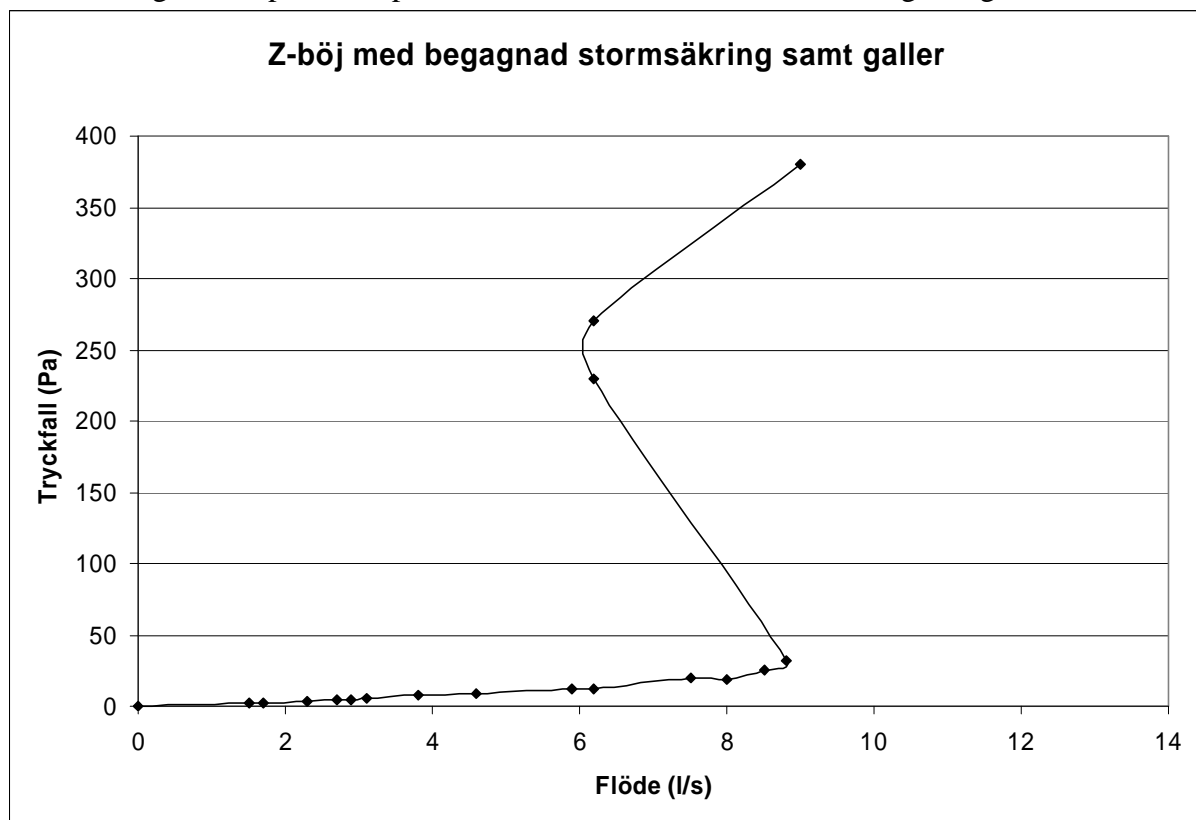
Diagram 4.5. Samband mellan tryckfall och flöde i Z-böj med begagnad stormsäkring samt galler.

Enligt Diagram 4.5 fås med lätthet ett inflöde på 9 l/s innan stormsäkringen stänger. Jämför med Diagram 4.1 där stormsäkringen stänger redan vid 5 l/s. Skillnaden beror på de luftrörelser som uppstår i Z-böjen. Luftrörelserna gör att stormsäkringen får svårare att stänga eftersom luften inte kommer rakt framifrån som i tidigare tester.
