Renovering av 70-talsvilla

– Energi- och fuktanalys

Examensarbete:
Sara Mårtensson
Rebecca Wörlén

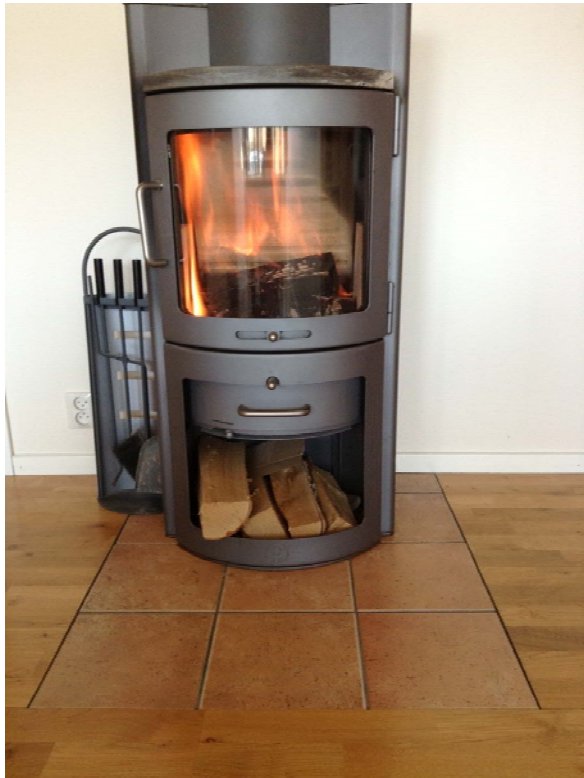
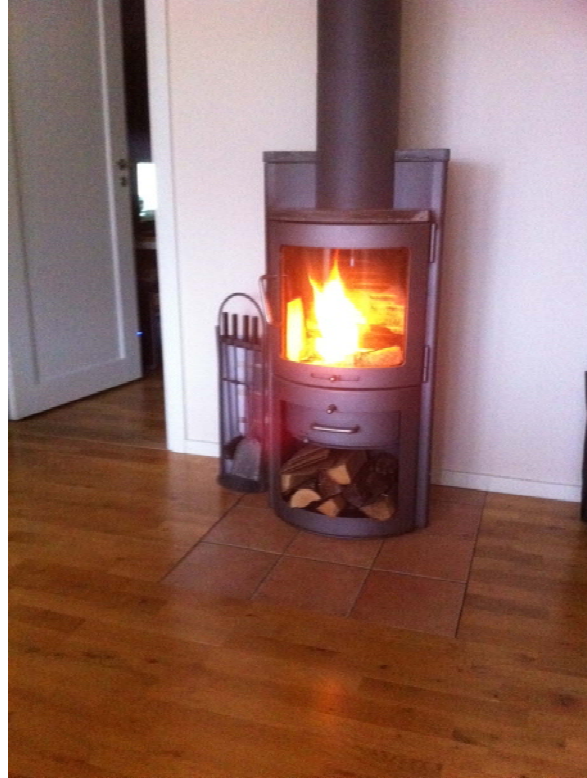
Huset värms upp med direktverkande el och en braskamin. Några år efter denna sattes in upptäcktes att takpappen blivit gammal och började läcka in vatten. Innertaket i sovrum 104 blev fuktskadat. Det misstänks även att väggen bakom kaminen blev fuktskadad.

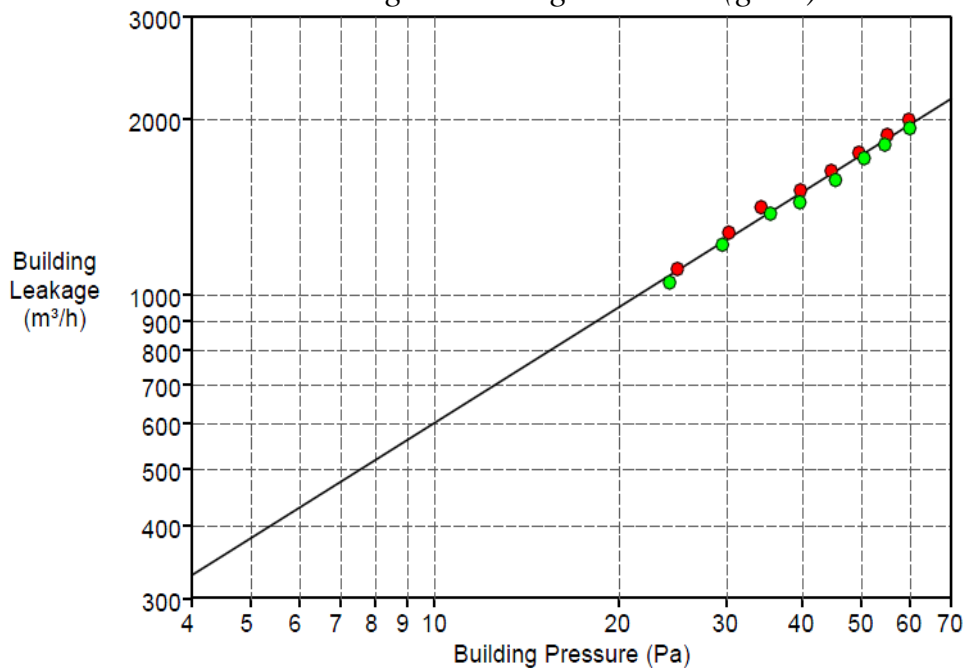
Fall 1: Övertryck med tätning av ventilationsdon etc. (röd) jämfört med ytterligare tätning av kamin (grön)

En extra tätning av kaminen visade att huset läckte kring den. Den hade blivit tätare om denna anslutning åtgärdats.

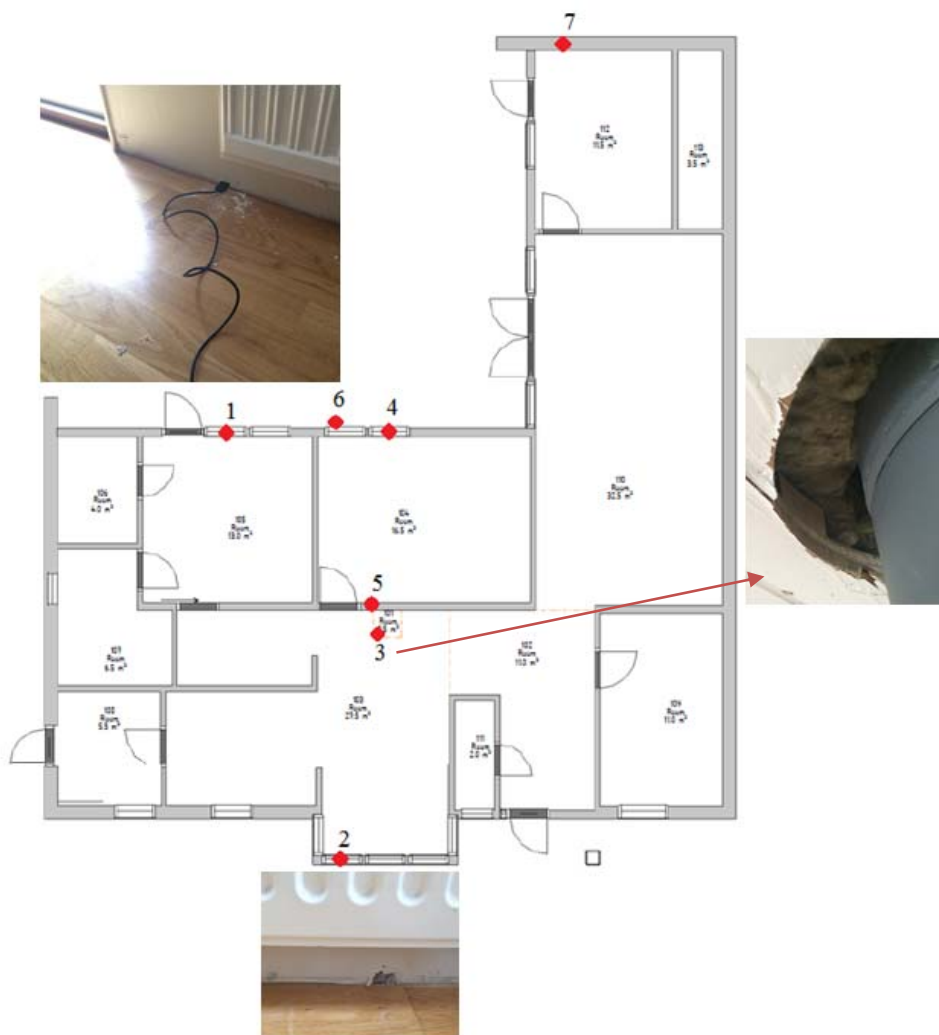
Figur 4.13 Planritning med punkterna fuktkvotsmätning skett på.

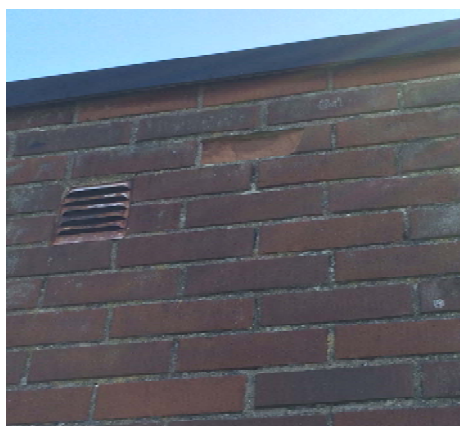
Figur 4.14 Tegel som flisar sig pga. frostsador, Holländarehusvägen 5.

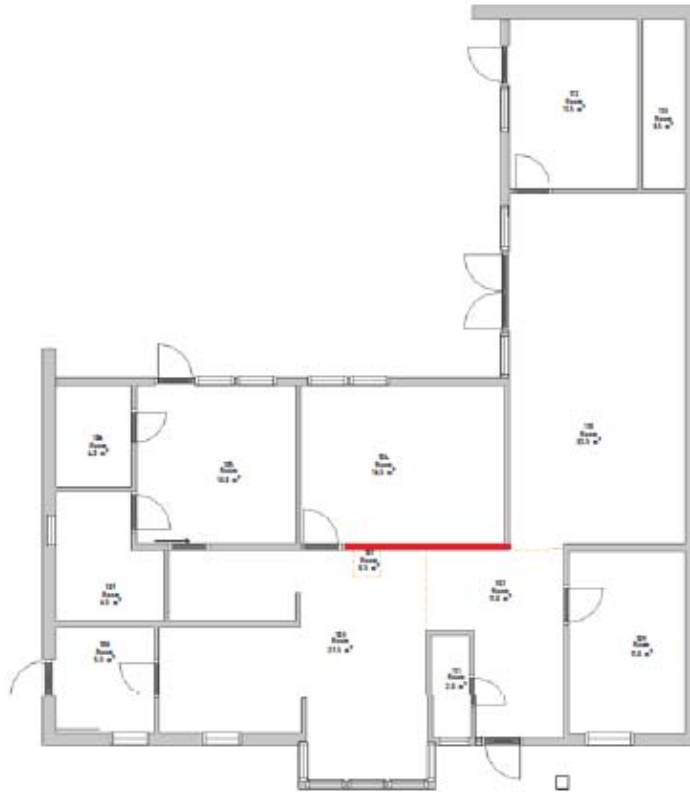
Figur 5.1 Plan som visar vilken innervägg som kan vara kritisk
