Renovering av 70-talsvilla

– Energi- och fuktanalys

LUNDS
UNIVERSITET

Examensarbete:
Sara Mårtensson
Rebecca Wörlén

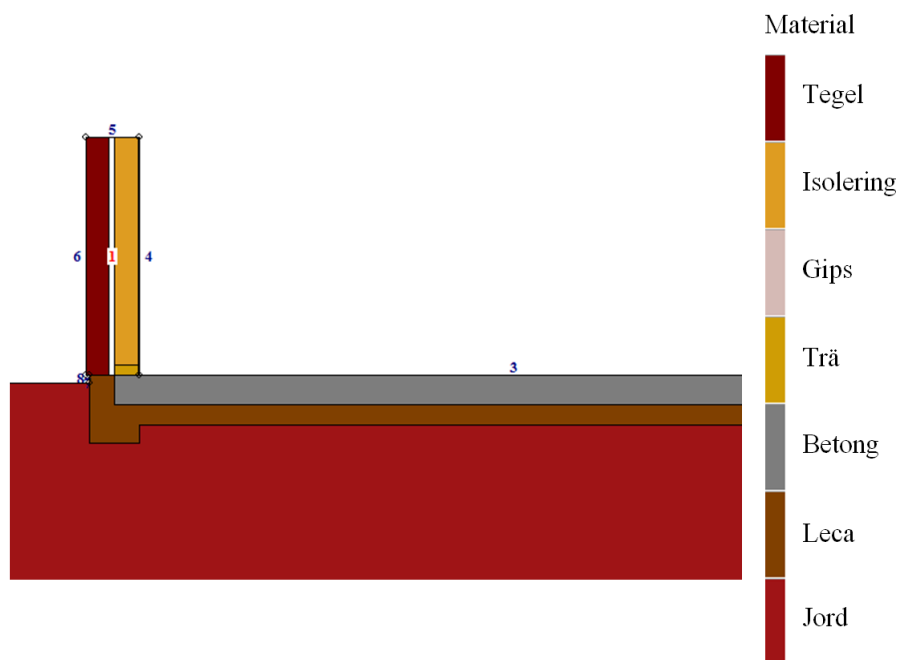
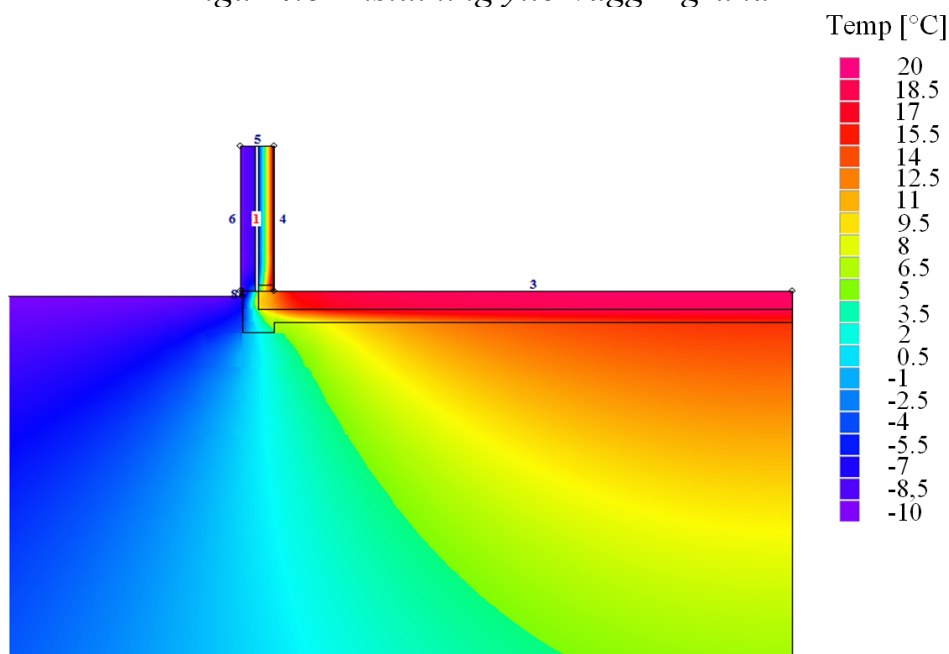
Figur 4.8 Anslutning yttervägg – grund

Figur 4.9 Värmefflöde anslutning yttervägg – grund

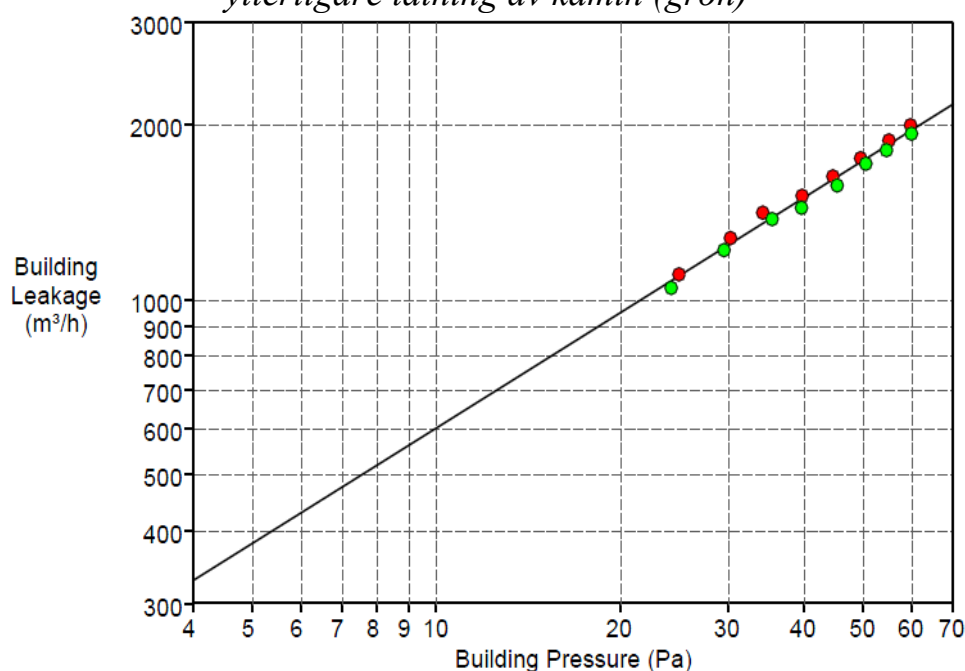
En extra tätning av kaminen visade att huset läckte kring den. Den hade blivit tätare om denna anslutning åtgärdats.

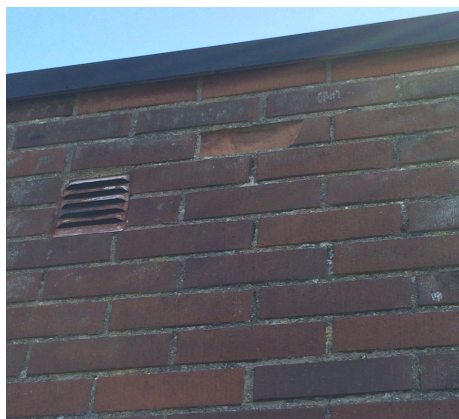
Figur 4.14 Tegel som flisar sig pga. frostsador, Holländarehusvägen 5.

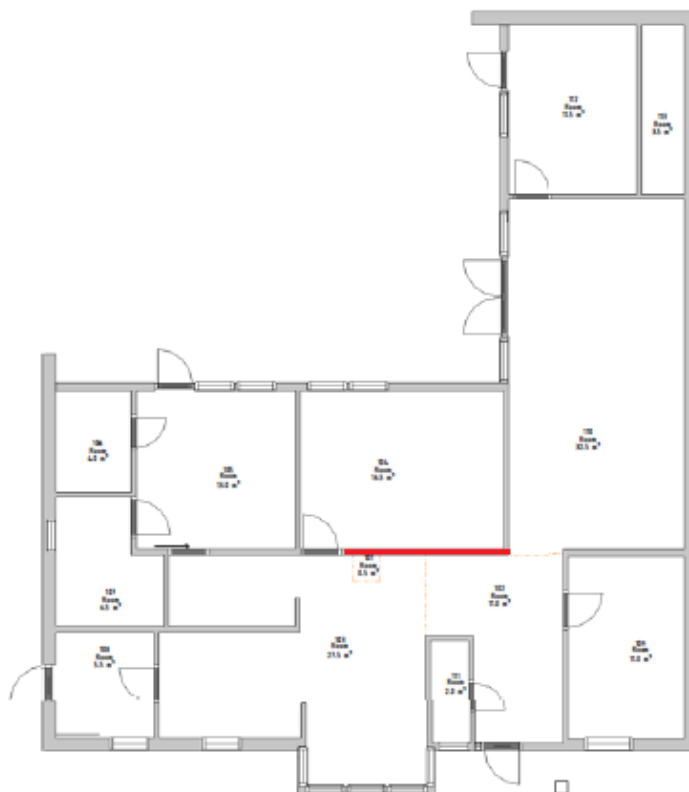
Figur 5.1 Plan som visar vilken innervägg som kan vara kritisk
