Hantering av fukt- och vattenskadade byggdelar

- En uppföljande undersökning om åtgärder i tre skadefall

Examensarbete:
Marcel Elmir
Thomas Ljungblom

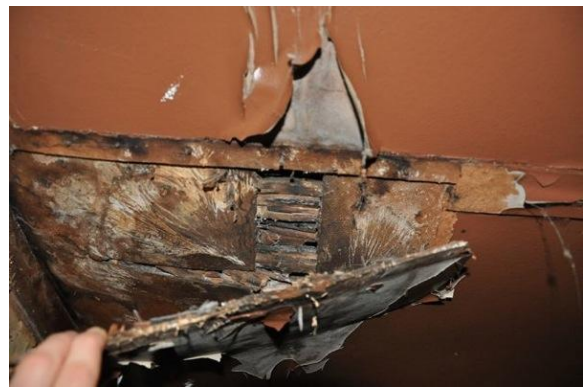
Figur 3.2 Fuktskadat, mögel på papp [51].

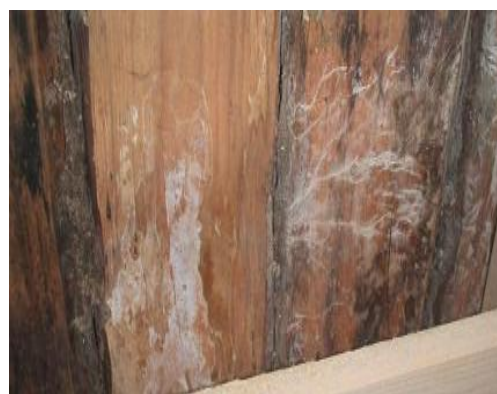
Figur 3.5 Fuktskadat trä, mögel [54].

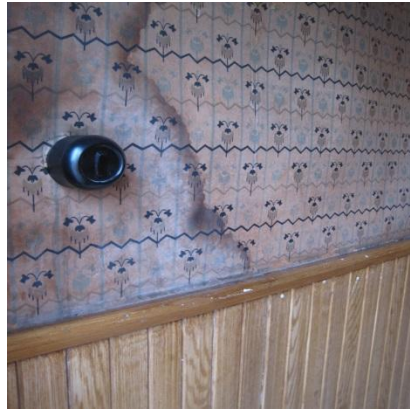
Tapet är en väggbeklädnad för insidan av bostäder. Det är väldigt enkelt att upptäcka en fuktskada på tapet eftersom det kommer att bubbla upp på grund av att vattnet har försökt vandra ut ur väggen. Det är då väldigt vanligt att det bildas missfärgning på tapeten [13].

Figur 3.7 Tapet, fuktskadad [57].

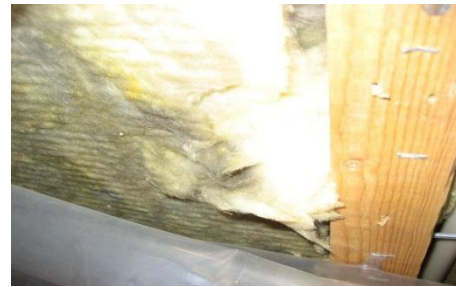
Figur 3.11 Mineralull, fuktskadad [61].

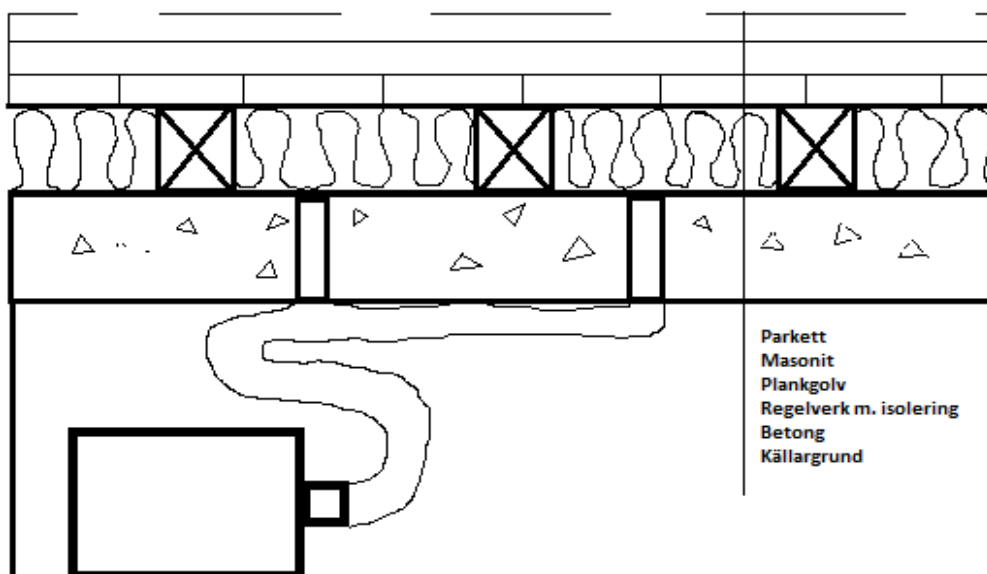
Figur 5.1 Principskiss för bjälklag över källare.

Skadeomfattning: På entréväningen har parkettgolvet i kök och matsal blivit påverkat av vattnet och reste sig en aning i skarvar. Masonitskivorna var väldigt fuktiga i sovrummet. Det som hände var att masoniten svällde på grund av allt uppsugit vatten och tryckte upp parketten. Kökets underskåp blev fuktiga och hade svällt.

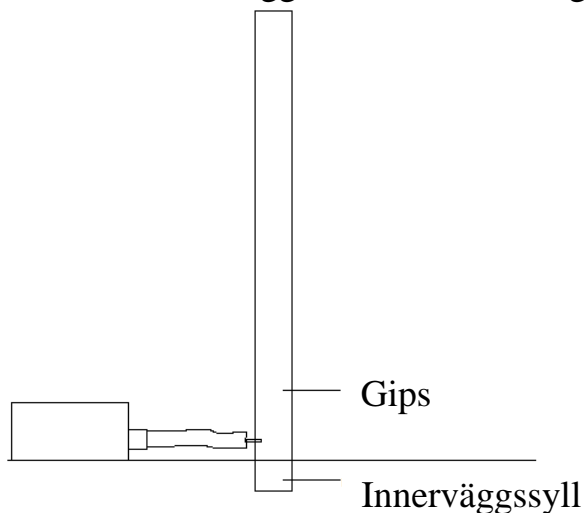
Figur 5.2 Skiss av fall 2.

Skadeomfattning: Där fanns en värmepanna installerad. En klämkoppling hade lossnat för att röret inte var tillräckligt inspänd i vinkelkopplingen. Röret som lossnade resulterade i att vatten sprutade ut på väggen och tak mot sovrum.

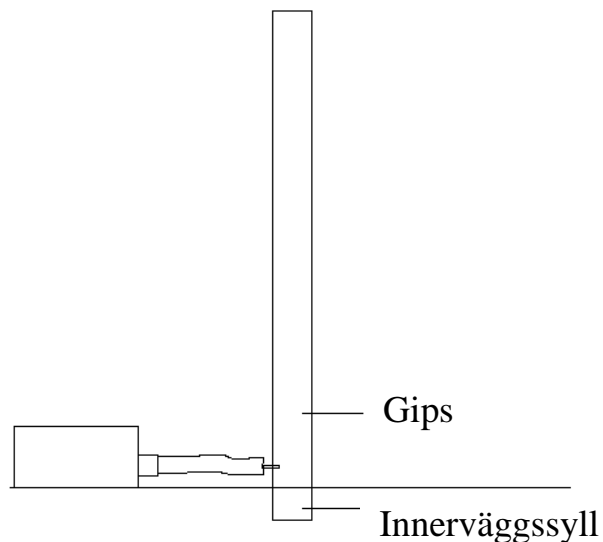
Skadeomfattning: Fukt och fritt vatten hade transporterats in till ytterväggar i pannrum, där värmepannan står, samt till den rumsavskiljande mellanväggen.

Figur 5.3 Vattenansamling i innerväggssyllen, som stått och sugit upp vattnet och diffunderat så att fukten tagits upp av gipsväggen.
