Asfaltbeläggning på busshållplatser

Förändring av beläggningsskador

Amani Ramadan

English title: Asphalt at bus stops - Change of damages in asphalt

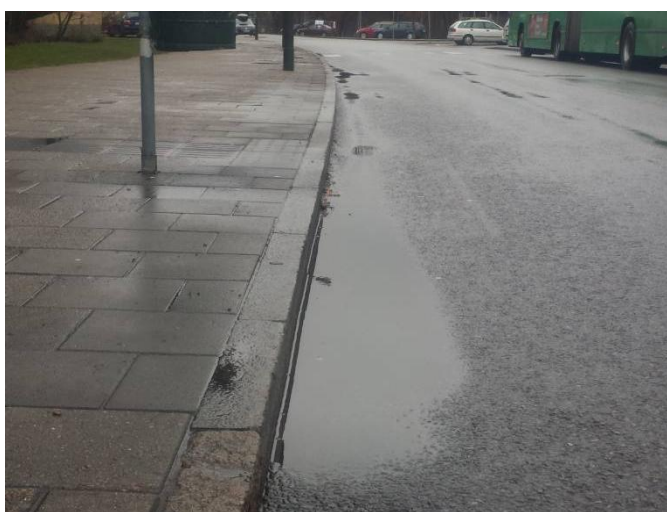
Vid otillräcklig ytvattenavledning blir vatten stående längre tid på vägytan och utgör en fara för trafiken. Dessutom finns det risk att vattnet tränger sig ner genom beläggningen till de obundna lagren. För att undvika defekten bör vägar ha ett bra tvärfall och en jämn beläggningssyta (Svenska Kommunförbundet, 2003).

Figur 2.7 Otillräcklig ytvattenavledning på busshållplats Kronetorpsgatan B, Malmö.
