Vegetationsetablering i anlagda våtmarker i södra Skåne

Av: Alexander Lindskog, gna10ali@student.lu.se

Akvatisk Ekologi, 30 hp, Biologiska Institutionen

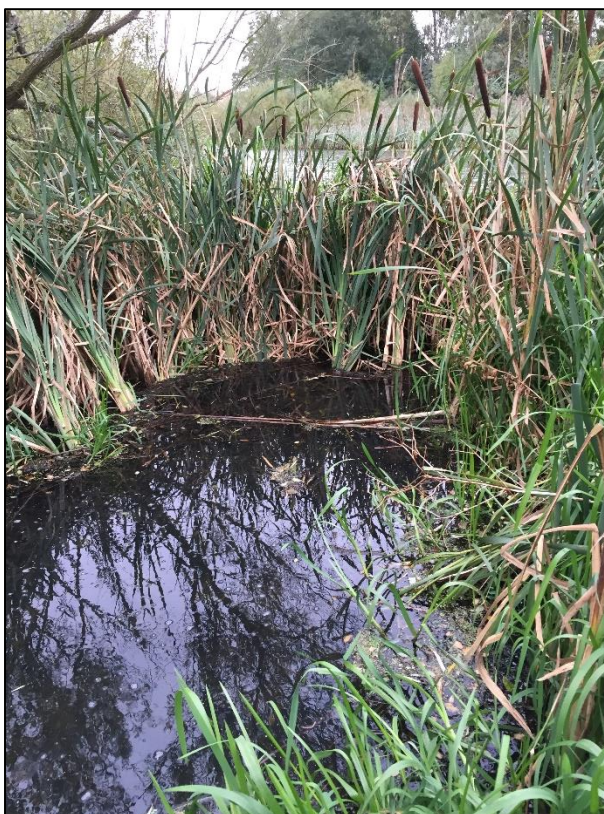
Figur 10: Utlopp till ån, Eslöv 92A

Utlopp och i mindre utsträckning inloppet skulle kunna rensas något, men prioriteten är låg.

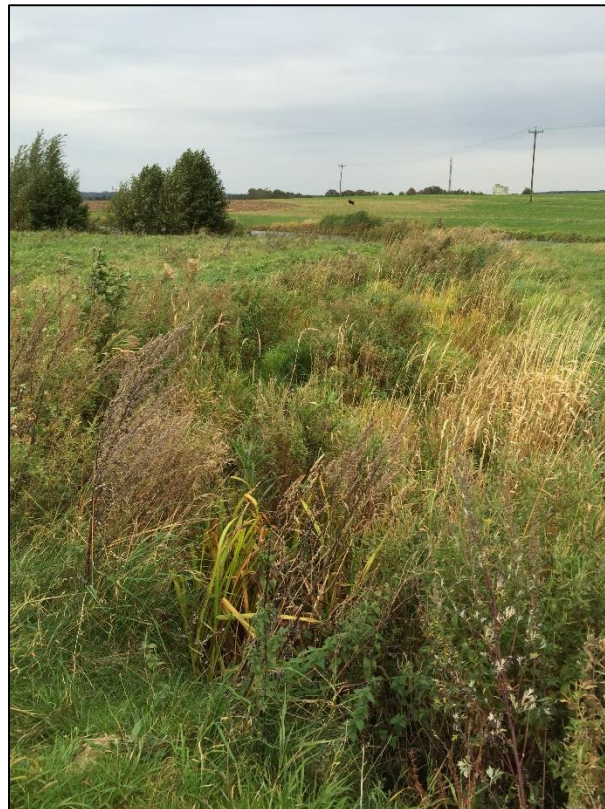
Figur 17: Igenvuxen inloppsränna, Eslöv 46

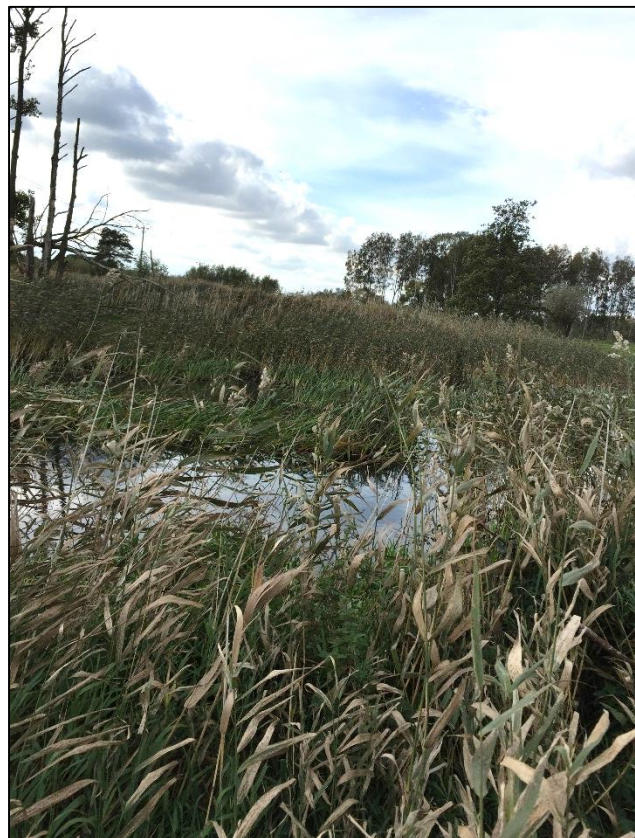
Figur 21: Strax efter inlopp, Eslöv 152

Meanderslingan bör rensas något, främst i utloppsändan.

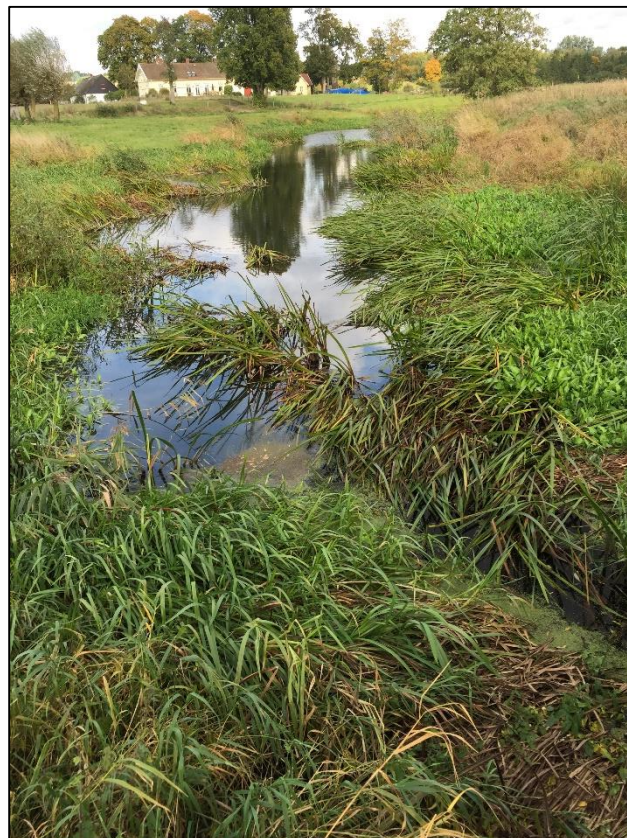
Figur 22: Strax innan utlopp, Eslöv 152

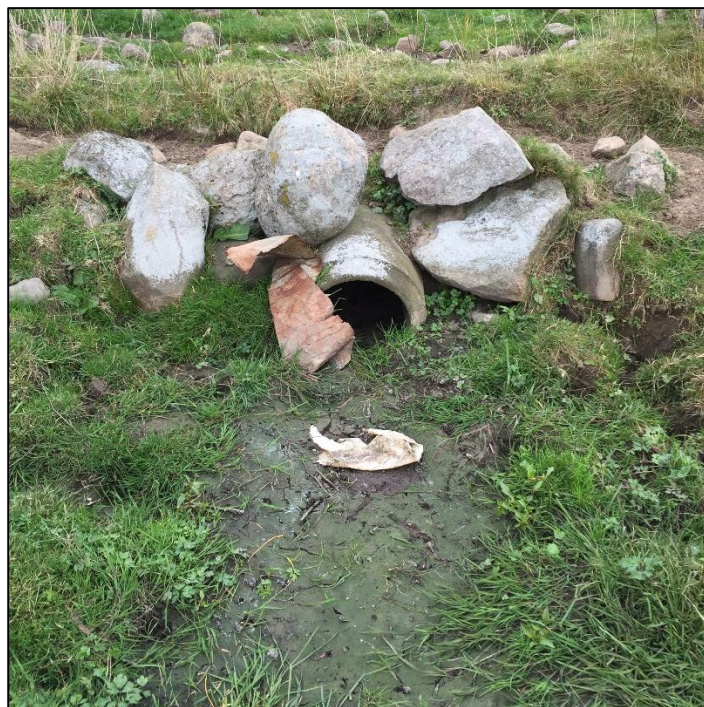
Figur 29: Inloppsrör, Eslöv 291A

För att ge renande vegetation en möjlighet att ta fäste rekommenderas en tillfällig avstängsling av vissa sektioner av våtmarken. Inloppsröret bör även rensas på sediment i förebyggande syfte.

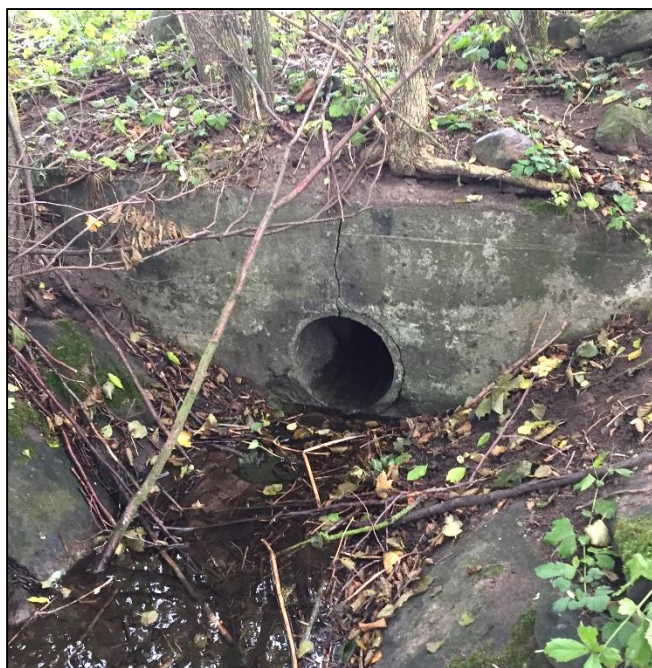
Området är kraftigt trädomgärdat, huvudsakligen av alsly, och den västra delen hade tills nyligen ett stort bestånd av jättebjörnloka som kommunen bekämpat kemiskt under sommaren 2015. Utloppsbrunnen var låst och röret som går till brunnen hittades inte, men röret från brunnen fungerade väl vid besökstillfället. Det finns en spricka i betongen kring dammens inlopp (figur 31).

Figur 31: Inlopp & spricka, Eslöv 304

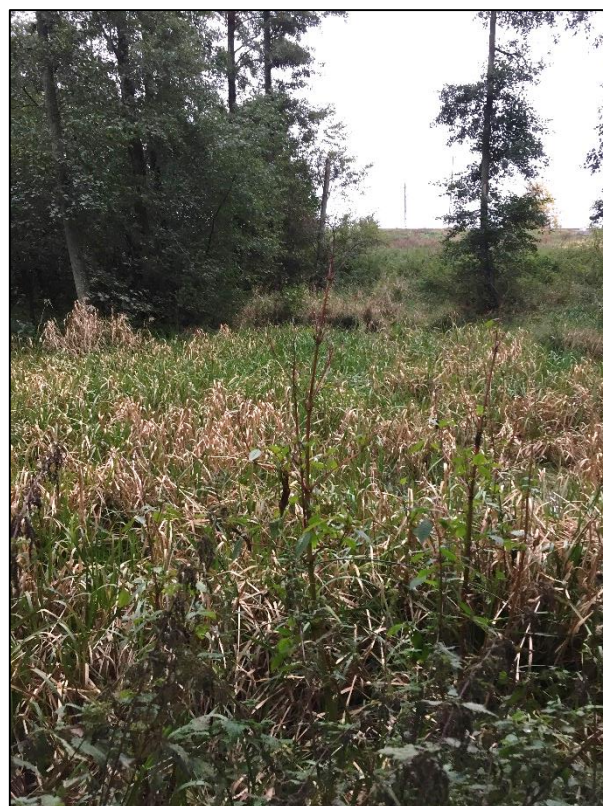
Figur 41: Igenvuxet parti, Eslöv 555

Rensning av vass rekommenderas.

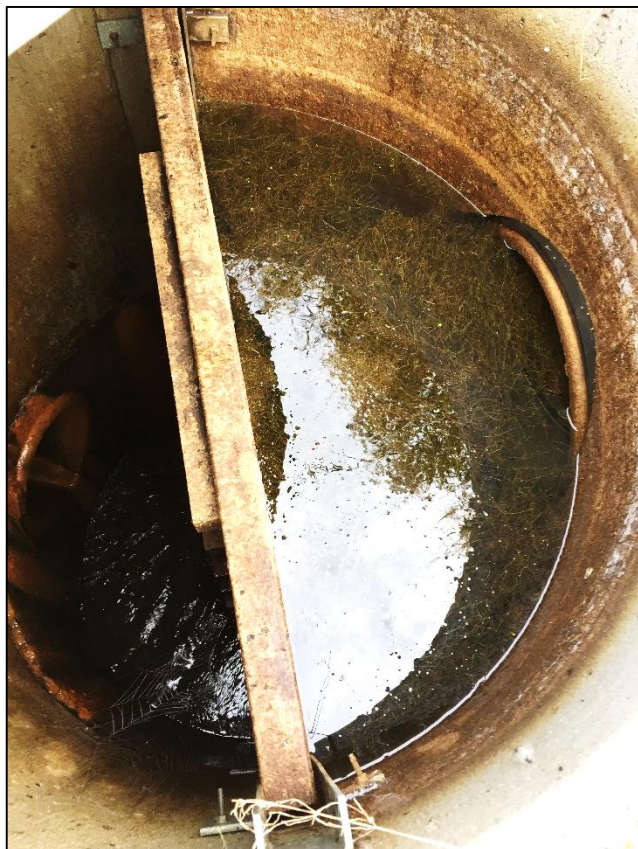
Figur 43: Östra utloppet, Eslöv 586

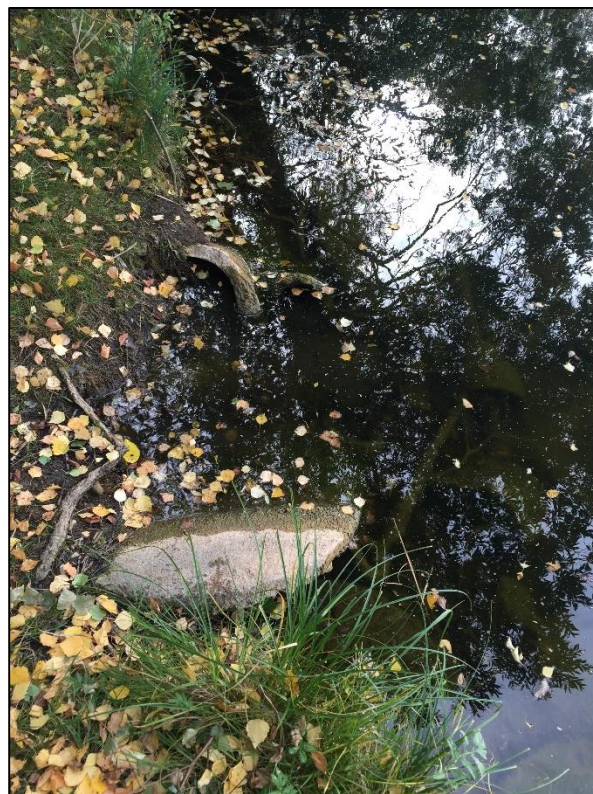
Figur 57: Betongrester, Kävlinge 178

I dagsläget bedöms det inte finnas vidare åtgärdsbehov. Betongresterna vid det uppskattade inloppsläget skulle kunna avlägsnas av estetiska skäl om de inte fyller någon funktion.

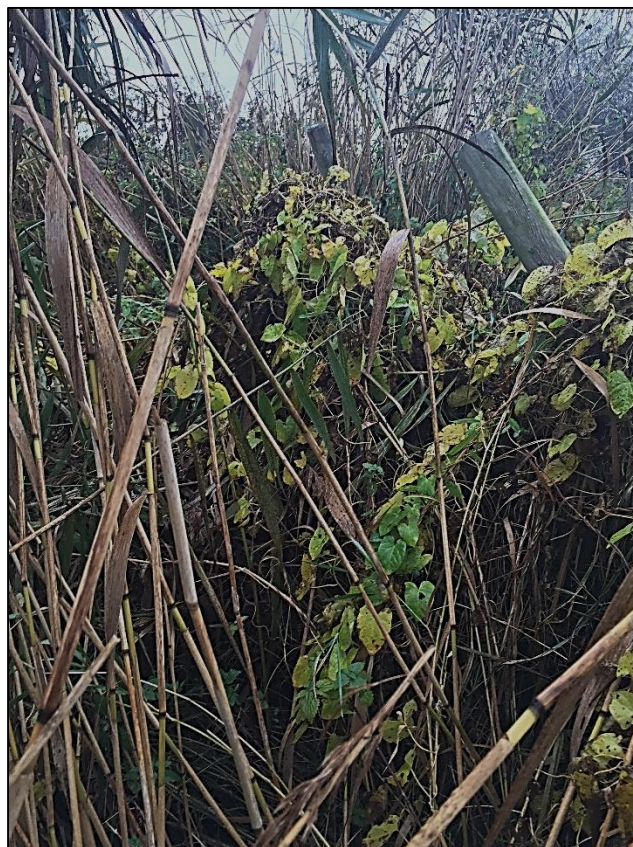
Figur 81: Utloppsände, Lund 30A1

Utloppsändan kan behöva rensas. Marken runt våtmarken skulle vid besökstillfället behöva putsas eller betas för att hålla nere vegetationen.

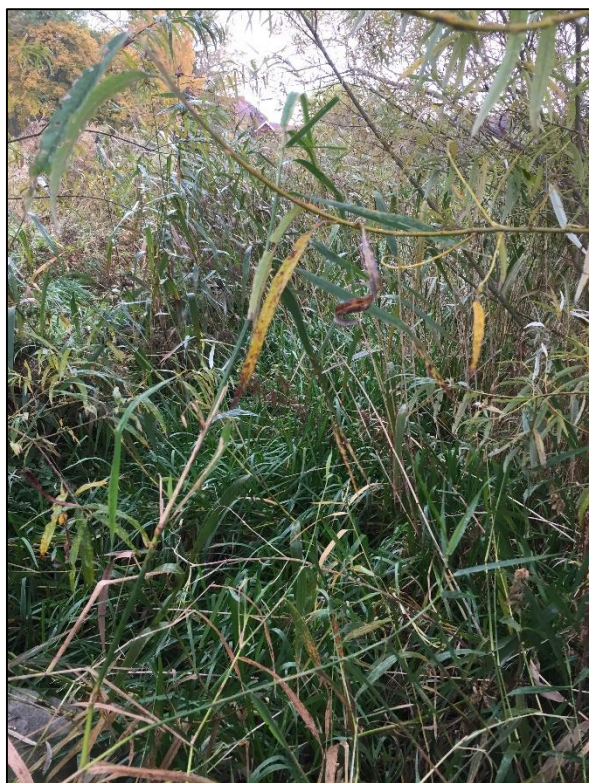
Figur 82: Inlopp, Lund 30A2

In- och utlopp behöver rensas.

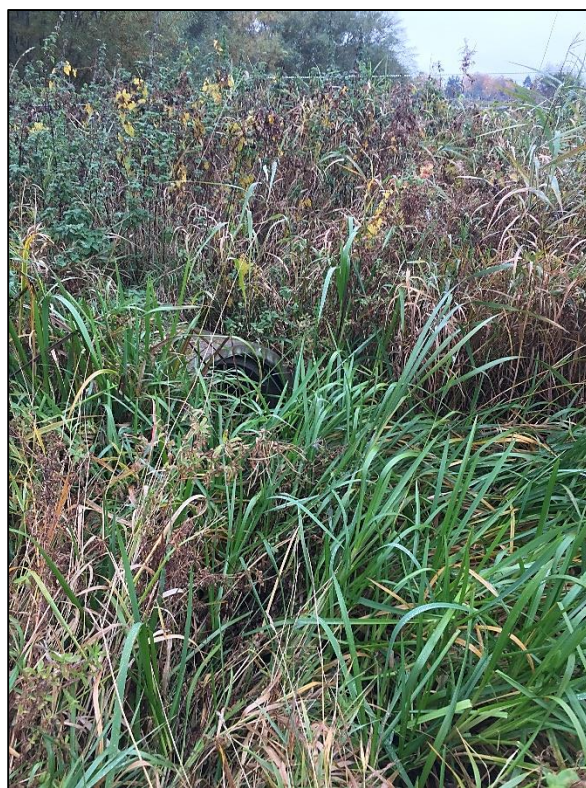
Figur 83: Utlopp, Lund 30A2

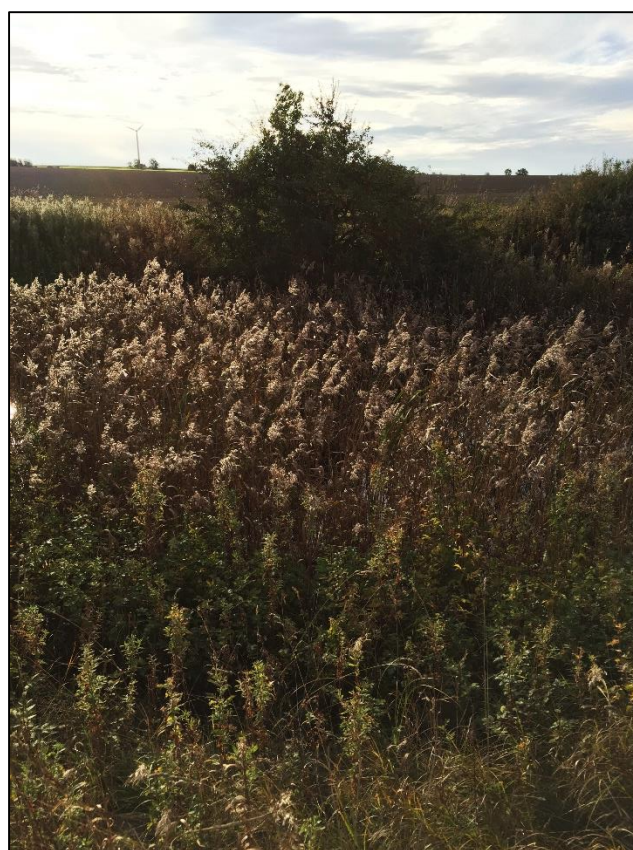
Figur 91: Igenvuxet parti, Lund 187

Rensning av vassartad vegetation rekommenderas, men prioriteten är förhållandevis låg.

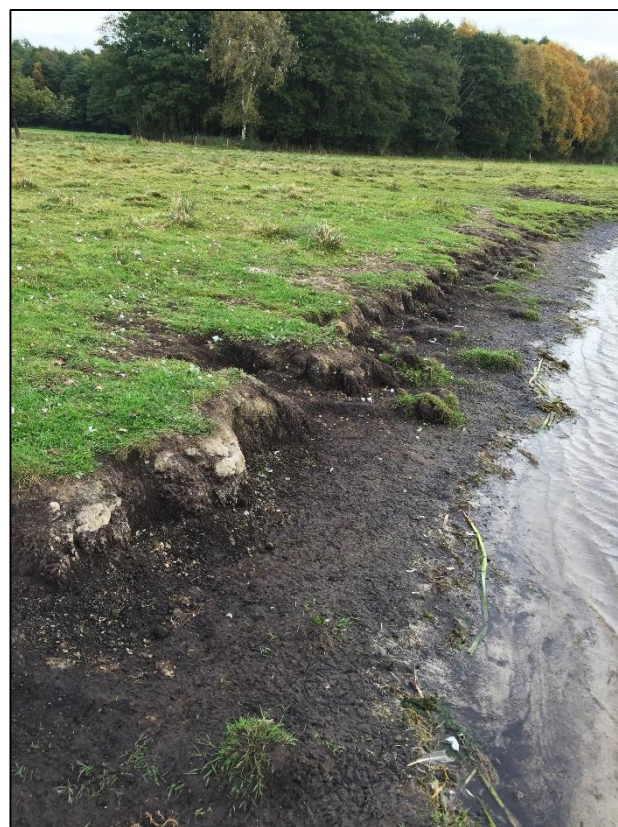
Figur 93: Erosion, Lund 194

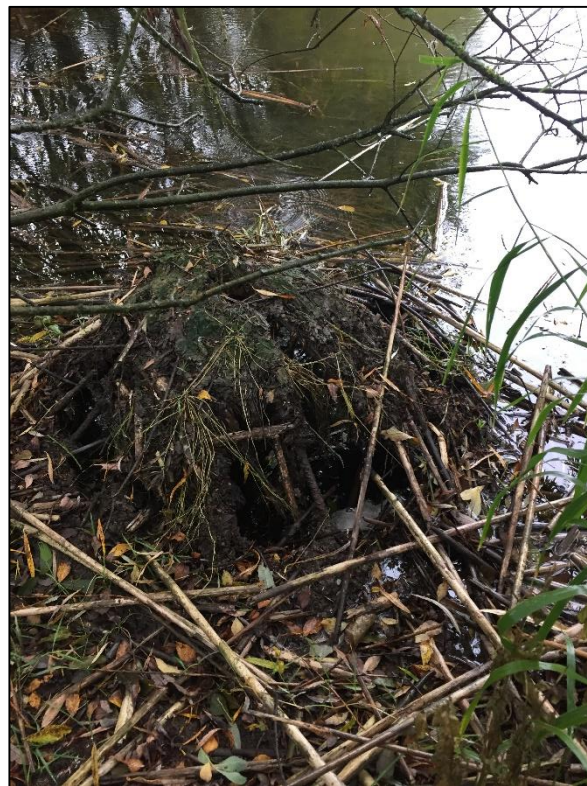
Figur 98: Kupolsil, Sjöbo 109

Kupolsilen kan rensas för hand, men detta bör göras innan det utvecklas till ett problem. Träd och buskskiktet bör gallras upp något, särskilt vid utloppet för att förhindra framtida igensättning.

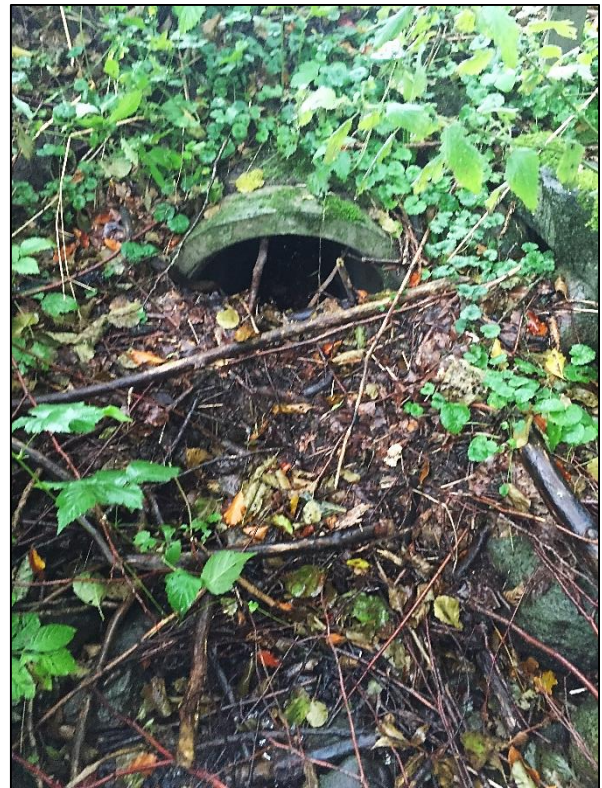
Figur 112: Inloppsrör, bäckens sida, Sjöbo 268

Inloppet behöver rensas, men åtagandet är ett enmansarbete.

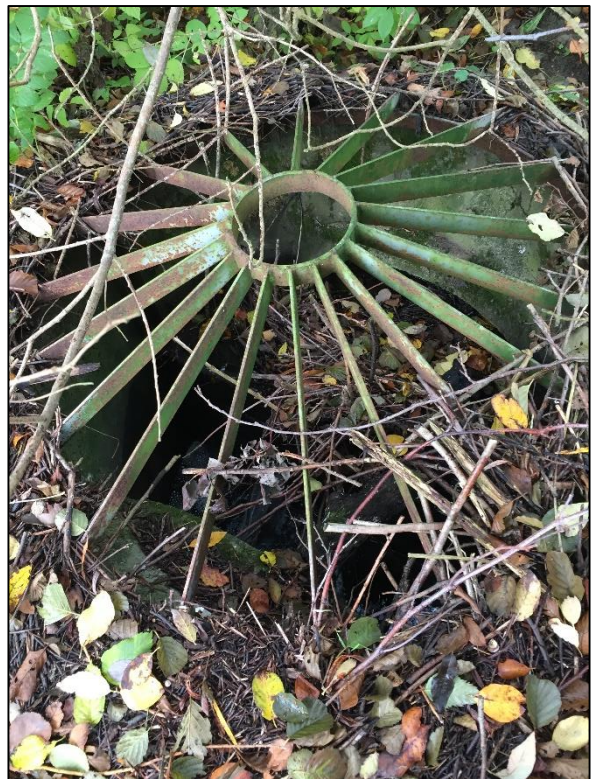
Figur 129: Utloppsbrunn, Tomelilla 156

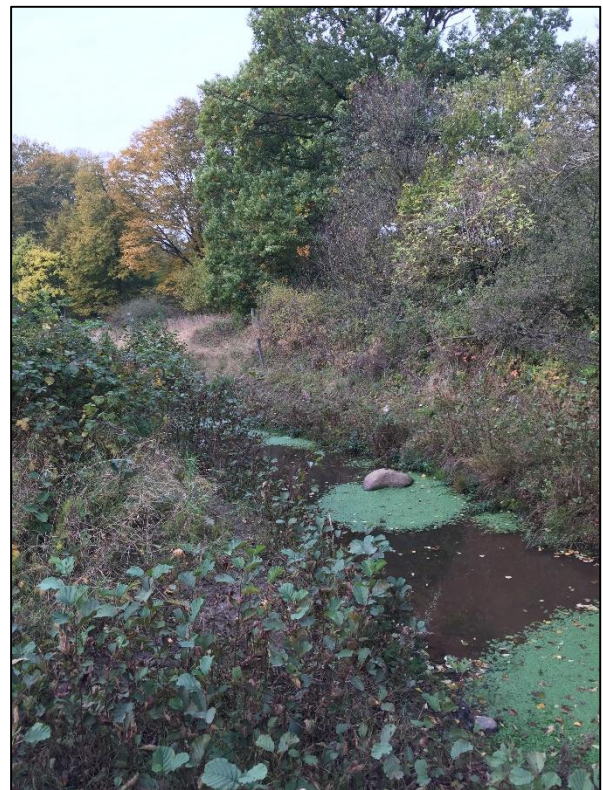
Figur 137: Inloppsrännan, Tomelilla 573
