# Cementstabiliserad asfalt på busshållplatser

- Utvärdering av modell för beräkning av skador

LUNDS  
UNIVERSITET

Examensarbete:  
Patrik Henriksson  
Johan Nilsson

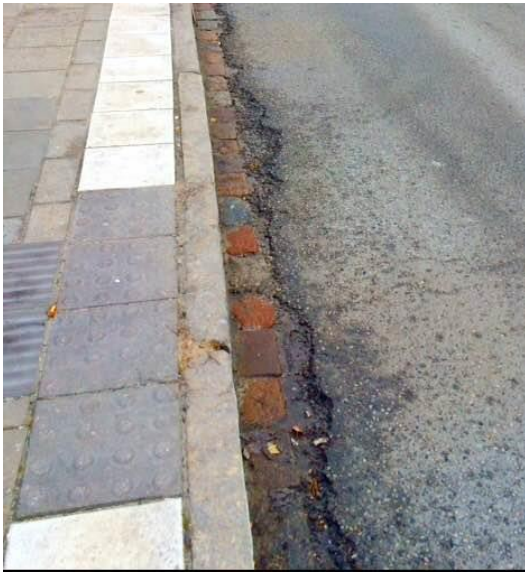
se om dessa påverkar antalet skador. Rännralen är oftast placerad intill trottoarkanten och används för vattenavrinning. Se figur 2 för bildexempel.

Figur 2. Rännral (Bellevueallen)

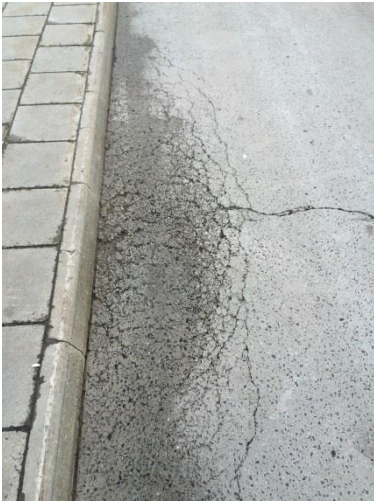
Okulär skadeinventering ska vara rent objektiv då man följer *Bära eller bristas* krav på utbredning och svårighetsgrad. Problemet är att det ändå finns en viss subjektivitet inblandad då det ibland kan vara svårt att avgöra svårighetsgraden för vissa skador. Ett exempel är tvärgående sprickor där svårighetsgrad två anger att material har börjat släppa från sprickkanterna, medan svårighetsgrad tre anger att mycket material har släppt från sprickkanterna. Vad som anges som mycket kan skilja från person till person. Det kan ibland även vara svårt att avgöra vilken skada som är aktuell då vissa skador påminner om varandra. Ett exempel är figur 3 som ser ut som en krackelering, men då den är placerad i hjulspåren kan det även betraktas som sprickor i hjulspår. Dessa bedömdes som sprickor i hjulspår och liknande situationer har bedömts på samma sätt.

Figur 3. Krackelering eller sprickor i hjulspår? (Kvarnby)

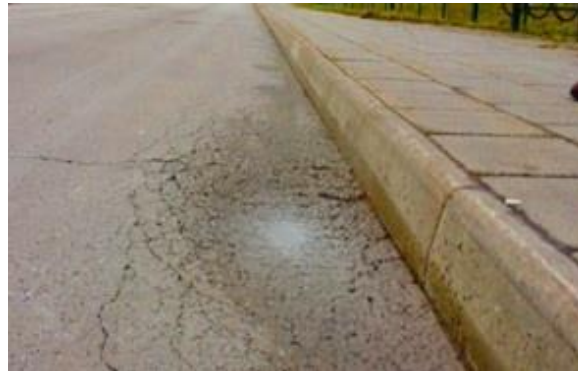
Figur 6. Spårbildning (Kvarnby)

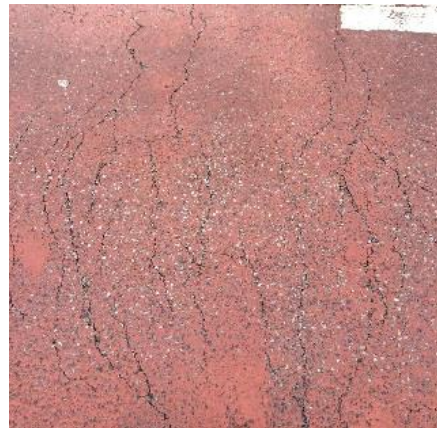
Sprickor i hjulspår är som namnet antyder sprickor i spåren, och kan uppträda både som tvärgående och som längsgående. Dessa ska endast uppstå när beläggningens dimensioneringsperiod har gått ut, uppstår sprickorna innan dess beror det på att konstruktionen är underdimensionerad för tilltänkt trafik. Vanliga åtgärder är vanligtvis ombyggnad. Bedömning av svårighetsgrad sker enligt tabell 4 och typexempel på sprickor i hjulspår syns i figur 7 (Wågberg, 2003).

Figur 7. Sprickor i hjulspår (Dockan)

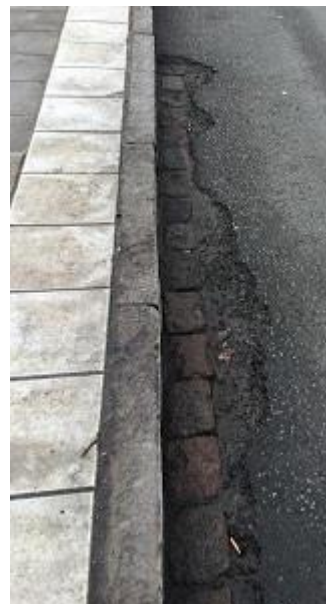
Kantsprickor är längsgående sprickor som uppstår i beläggnings ytterkant. Dessa uppstår oftast på grund av att konstruktionen är svagare i ytterkanterna, dålig dränering eller att tung trafik tvingas ut i kanten. Dessa sprickor tenderar att bli relativt breda vilket möjliggör att stora mängder vatten tränger ned i konstruktionen. Det är därför viktigt att fort täta sprickorna. Bedömning av svårighetsgrad sker enligt tabell 5 och typexempel på kantsprickor syns i figur 8 (Wågberg, 2003).

Figur 8. Kantspricka (Lorensborg)

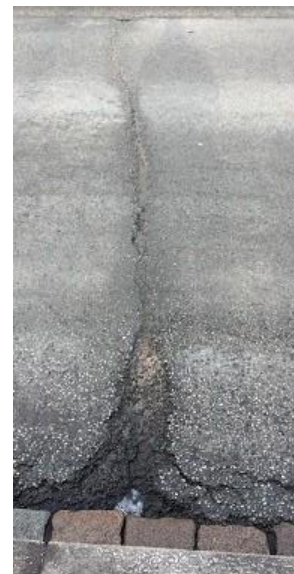
Orsakerna till tvärgående sprickor är framför allt krympspänningar. Dessa uppstår bland annat på grund av hastiga temperaturväxlingar under vinterhalvåret. Likt övriga sprickor åtgärdas de genom att tätas. Bedömning av svårighetsgrad sker enligt tabell 6 och typexempel på tvärgående sprickor syns i figur 9 (Wågberg, 2003).

Figur 9. Tvärgående spricka (Pauli kyrka)

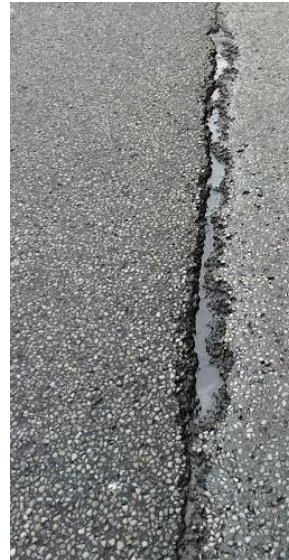
Fogsprickor är längsgående sprickor som uppstår i gränslandet mellan två beläggningsslag, i det här fallet asfalt och cementstabiliserad asfalt. Skarven är ett område som är särskilt benäget att spricka, framför allt om den är dåligt utförd. Ett exempel på en dåligt utförd skarv är om det finns en höjdskillnad mellan belägningarna. Likt övriga sprickor åtgärdas de genom att tätas. Bedömning av svårighetsgrad sker enligt tabell 7 och typexempel på fogsprickor syns i figur 10 (Wågberg, 2003).

Figur 10. Fogspricka (Djäknegatan)

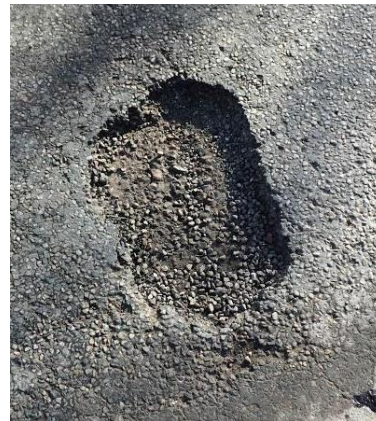
Figur 11. Slaghål (Erikslust)
