Är fallskydd och multiplaner en källa till mikroplaster?

Inventering av situationen i Lomma kommun

Jens Andersen Hörman

2017

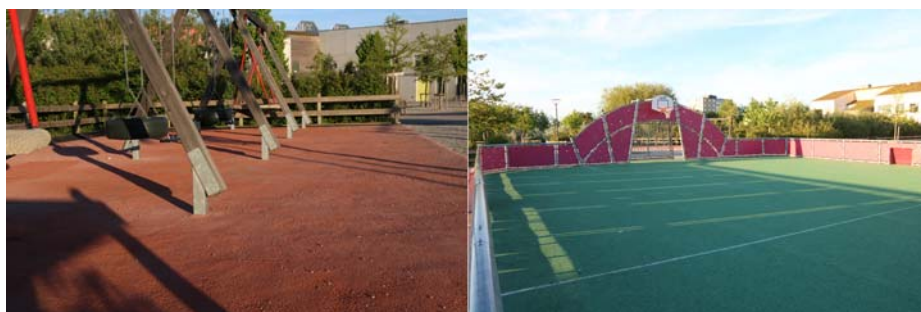
Figur 1

Till vänster ett fallskydd och till höger en s.k. multiplan, båda består av gummigranulat som gjuts till sammanhängande ytor. *Bildkälla:* Jens Andersen Hörman

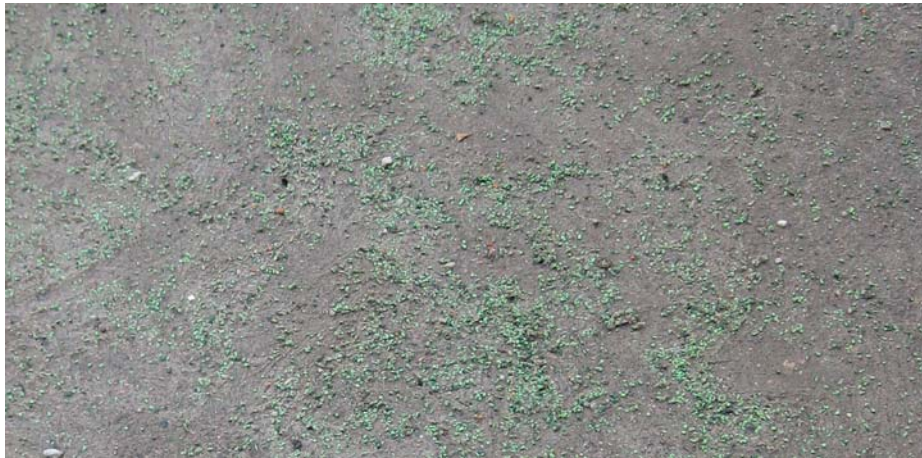
Figur 2

I samband med ett tillsynsbesök på Fladängskolan i Lomma observerades stora mängder gummigranulat på skolgården. Granulaten kom främst från multiplanen men även från de fallskydd som finns på den aktuella skolgården. Gummigranulatet räknas som mikroplast och det syntes tydligt att de hamnar i dagvattenbrunnarna på området samt troligtvis även i Höje å som rinner ca 16 m från skolgården.

Lösa gummigranulat utanför multiplanen på Fladängskolan 2017-03-02. *Bildkälla:* Jens Andersen Hörman

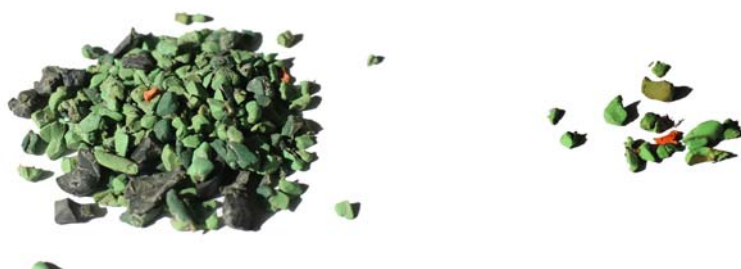
Figur 9

Att granulat sprids förbi sandfång och sedimentationsbrunn trots den redovisade densiteten beror troligtvis på höga vattenflöden. Vid kraftig nederbörd och höga dagvattenflöden sköljs granulaten sannolikt förbi både sandfång och sedimentationsbrunn. Vid lägre flöden kan det antas att de flesta granulaten stannar i dagvattenbrunnarnas sandfång. Spridning förbi sandfång borde också öka om sandfången inte töms tillräckligt ofta.

Till vänster gummigranulat från Fladängskolans skolgård (grusytan) och till höger granulat från sedimentprovet i Höje å vid utsläppspunkten för dagvattnet från Fladängskolans skolgård. *Bildkälla:* Jens Andersen Hörman.
