# Säkra gång- och cykelkorsningar på landsbygden

- Utvärderings- och utformningsförslag i en  
korsning i Hjärup

Examensarbete:  
Emma Karlsson

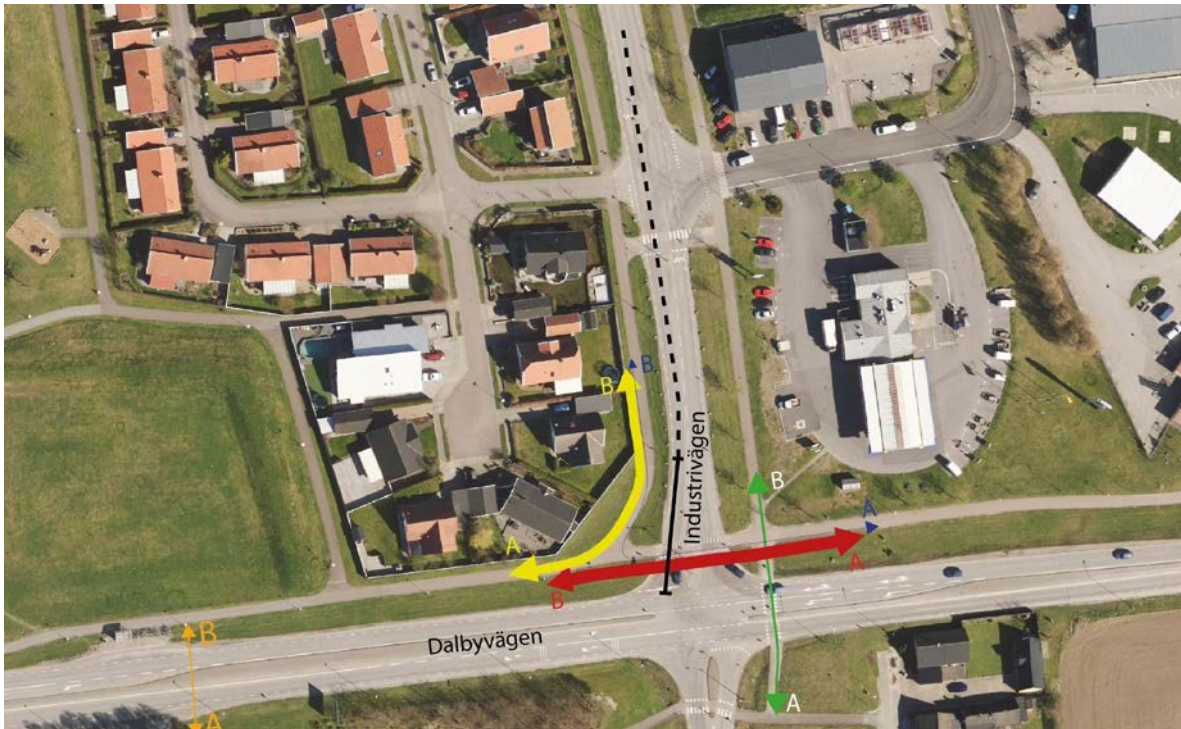
I korsningen Industrivägen- Dalbyvägen i Staffanstorp visade det sig att det var stora framkomlighetsproblem på Industrivägen då kölängden var på maximalt 18 fordon. Den största delen av fordonen svängde vänster vilket medför att de höga flödena och hastigheterna på Dalbyvägen skapades svårigheter att ta sig ut från Industrivägen. Nedan i figur 6 visas medelkölängden genom det svarta heldragna linjen och maxkölängden genom den svarta streckade linjen. Övriga linjer visar hur de oskyddade trafikanterna rörde sig i korsningen där tjockleken på strecken visar antalet som valde den vägen.

**Figur 6** Kölängd och gång- och cykelalternativ i korsningen Industrivägen-Dalbyvägen i Staffanstorp.

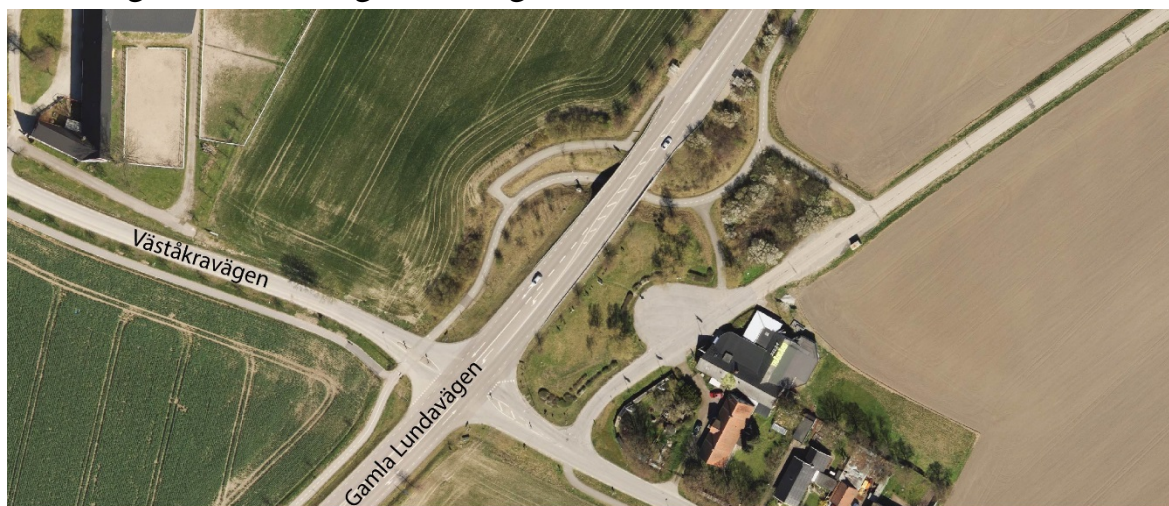
Korsningen Väståkravägen- Gamla Lundavägen visade sig vara kraftigt överdimensionerad med stor yta vid korsningen och liten trafikmängd på knappt 6000 fordon/dygn. Hastigheten i korsningen var hög med en 85-percentil på 75 km/h där den skyltade hastigheten är 70 km/h (Trafikia, 2017). Korsningens utformning visas i figur 15 nedan.

**Figur 15 Utformning av korsningen Väståkravägen- Gamla Lundavägen i Hjärup.**

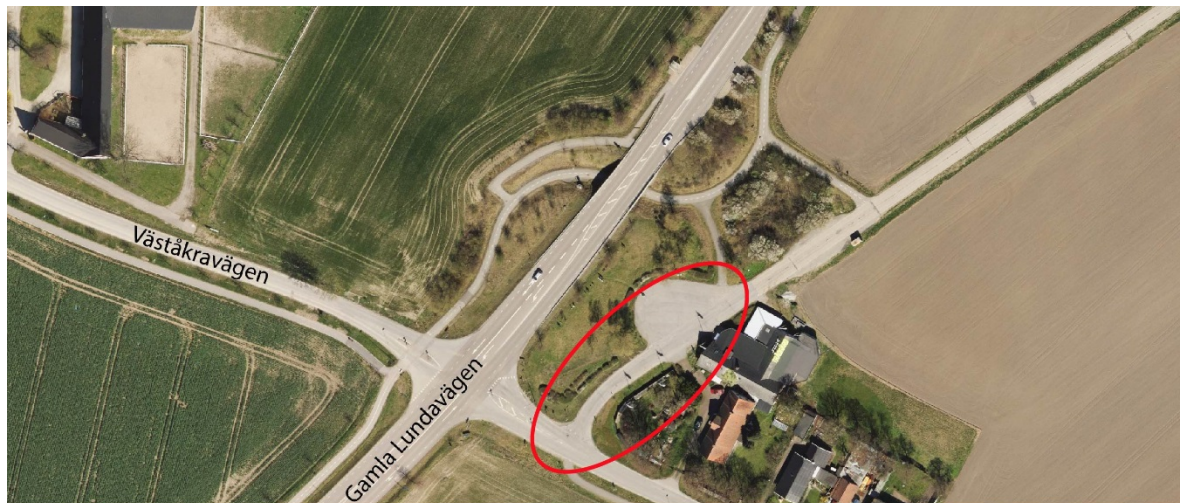
En orsak till problemet som uppstår med oskyddade trafikanter som passerar Gamla Lundavägen i plan kan vara att vägvisningen blir otydlig i det rödmarkerade området i figur 18.

**Figur 18** Utformning av korsningen Väståkravägen- Gamla Lundavägen där inringade området motsvarar dålig vägvisning för fotgängare och cyklister.

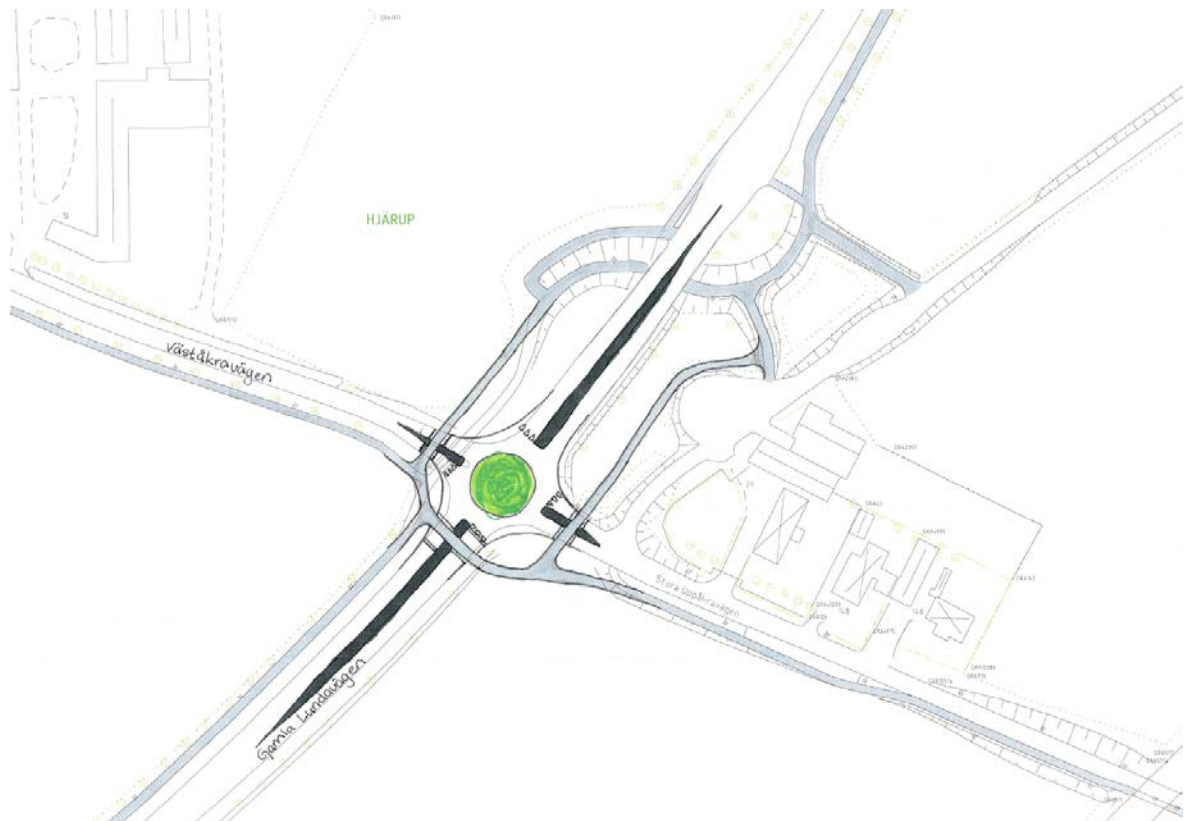
**Figur 19 Illustration av åtgärdsförslag med cirkulationsplats i korsningen Väståkravägen- Gamla Lundavägen, skala 1:1 000.**

Det kommer finnas två upphöjda gång- och cykelpassager på sekundärvägarna, på Väståkravägen. De kommer att utformas med ramper där lutningen kommer var 4-8 % både in och ut då det inte finns någon kollektivtrafik att ta hänsyn till på Väståkravägen. Den säkerheten med upphöjda gång- och cykelpassager i hela cirkulationsplatsen bör finnas då det vistas en stor mängd oskyddade trafikanter idag och målet med åtgärdsförslagen var att förbättra trafiksäkerheten för de oskyddade trafikanterna. Med upphöjningar på alla passager kommer det målet att uppfyllas.

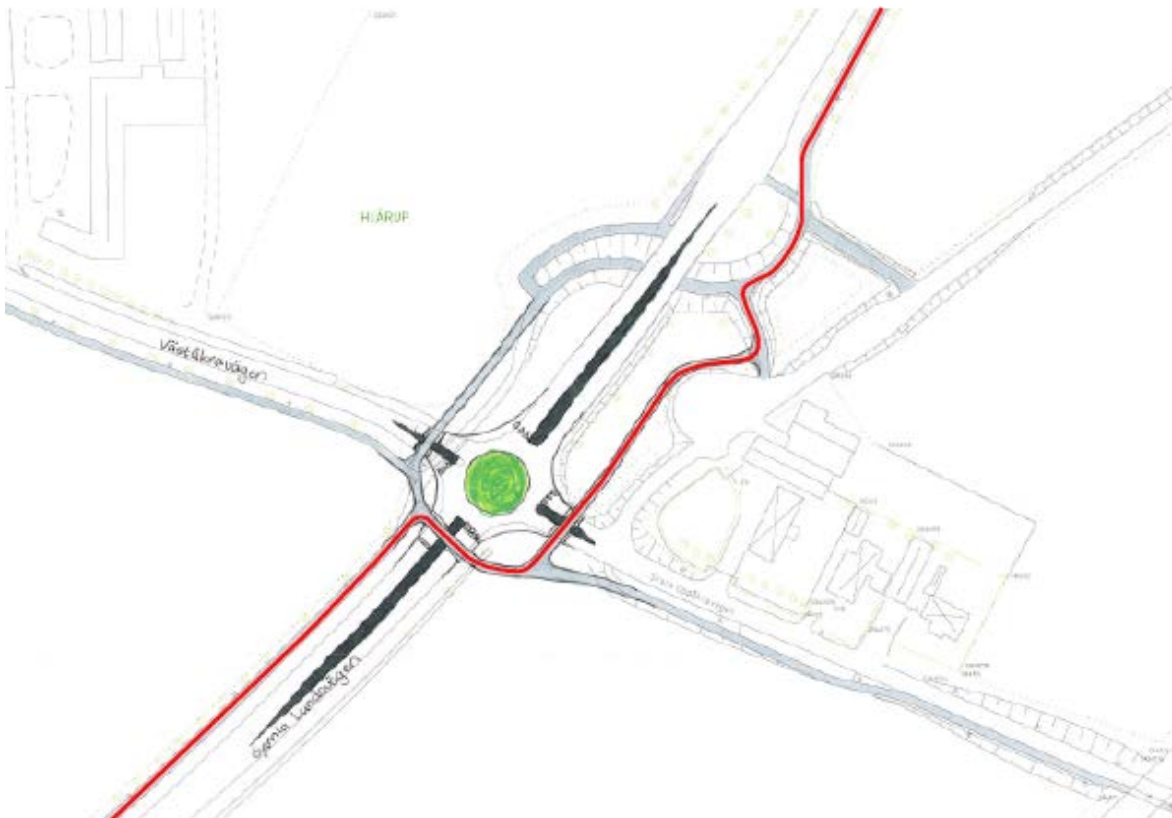
**Figur 20 Illustration av åtgärdsförslag med en cirkulationsplats i korsningen Väståkravägen- Gamla Lundavägen där det röda sträcket visar vad följden av de nya GC-passagera kan bli, skala 1:1 000.**

Med utformningen av de upphöjda gång- och cykelpassagerna kan följden bli att cyklisterna kommer välja att färdas med riktning över Gamla Lundavägen och sedan mot Lund eller tvärtom, för att slippa använda tunneln. Det visas i figur 20. Det kommer försämra framkomligheten på Gamla Lundavägen för fordonstrafikanterna men dock har inte fotgängarna och cyklisterna företräde vid någon passage. Dock är målet att förbättra korsningen så att den blir bättre för de oskyddade trafikanterna och det kommer den bli vid utformningen av en cirkulationsplats ser ut som i figur 19.

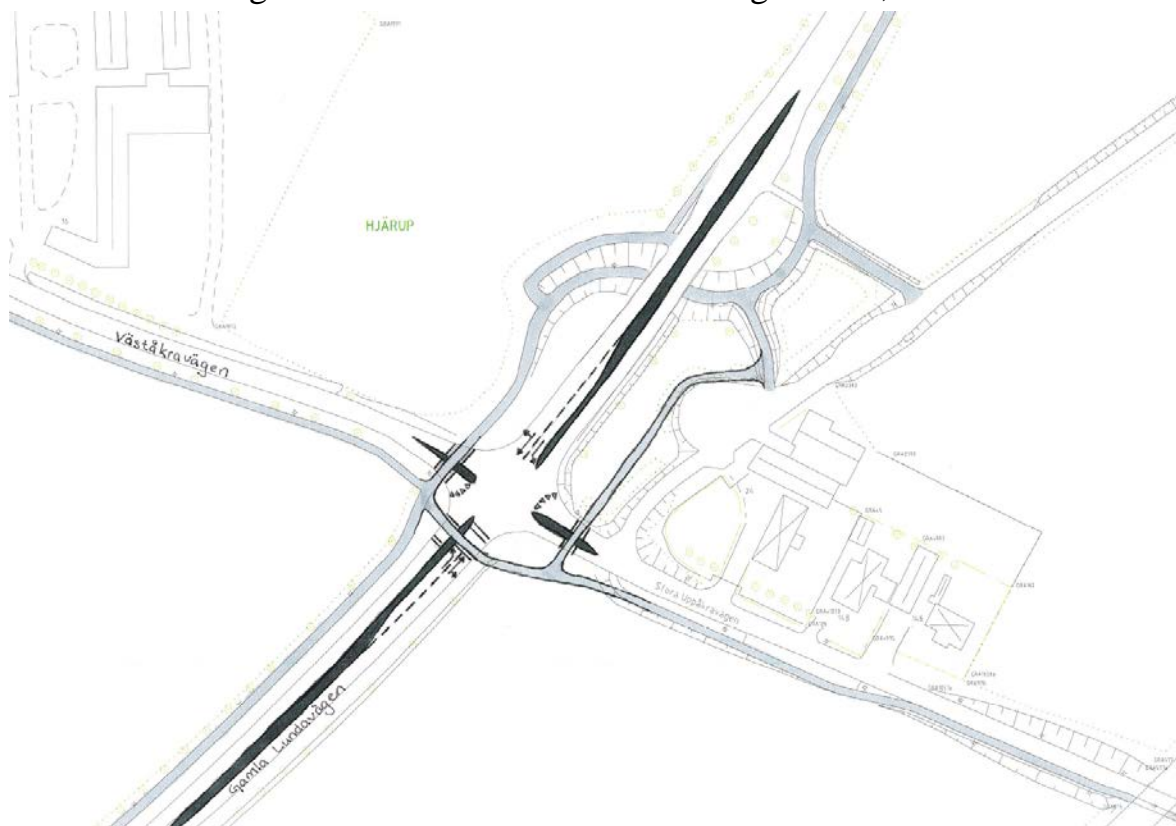
**Figur 21 Illustration av hastighetsdämpande åtgärder med upphöjd gång- och cykelpassage i korsningen Väståkravägen- Gamla Lundavägen, skala 1:1 000.**

För att förstärka en hastighetsminskning ytterligare kan en refug anläggas. Det kan förslagsvis anläggas en refug tillsammans med avsmalning av körfält för att få en så bra effekt av åtgärden som möjligt. I figur 21 visas ett förslag på åtgärden med refug och minskade körfältsbredder. Körfältsbredderna blir

förslagsvis 3,25 meter breda och refugen 2 meter bred för att det ska bli möjligt för en cyklist att få plats mellan körfälten (Vägverket, 2004). Då Gamla Lundavägen är totalt 15 meter bred blir vägrenen 1,87 meter.

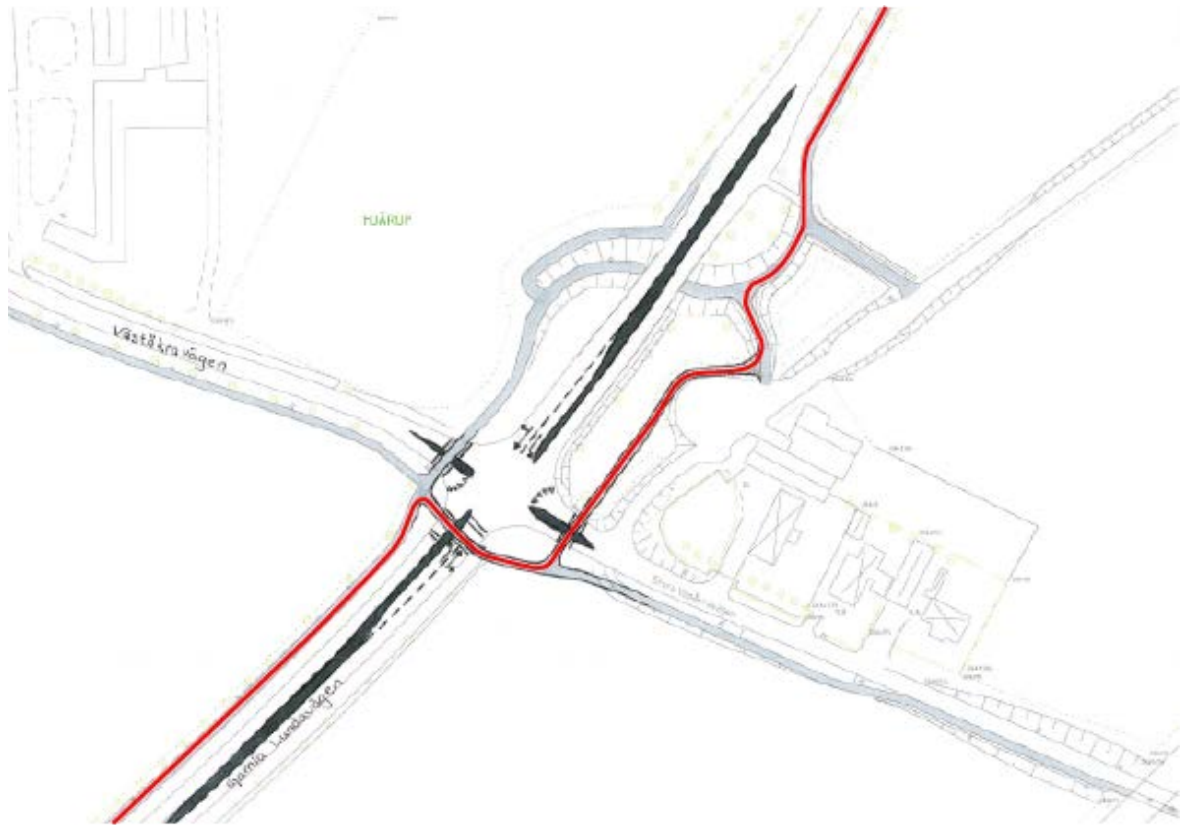
**Figur 22** Illustration av åtgärdsförslag med hastighetsdämpande åtgärder i korsningen Väståkravägen- Gamla Lundavägen där det röda sträcket visar vad följderna av de nya GC-passagerna kan bli, skala 1:1 000.

de övriga två gång- och cykelpassagerna kommer ramperna in och ut att utformas med en lutning på 4-8 % då där inte finns någon kollektivtrafik där det behövs ta hänsyn till deras komfort. Hur gång- och cykelpassagerna utformas visas i figur 21.

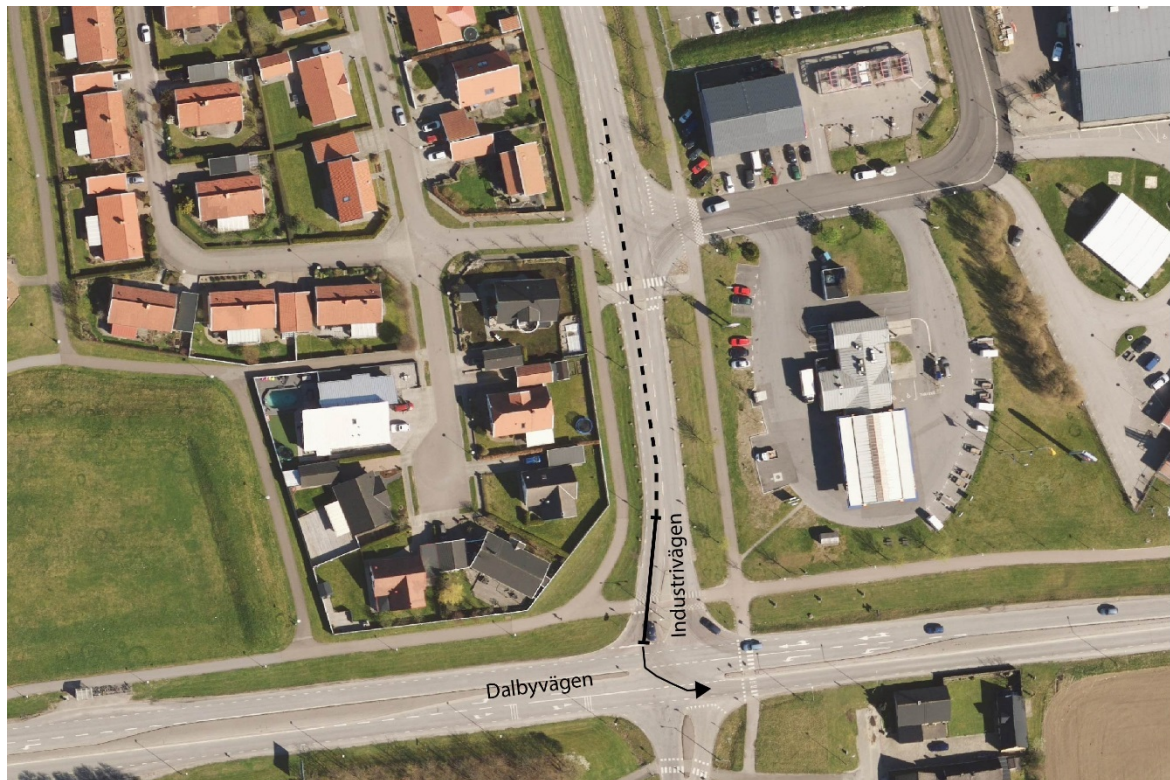
Under platsbesöken visade det sig att majoriteten av trafikanterna svängde vänster, visas i figur 30, varpå det bildas långa köer men på morgon svängde majoriteten höger. När det bildades långa köer pressade sig fordonstrafikanterna ut genom små luckor på Dalbyvägen och bilisterna ställde sig bredvid varandra för att minska kötiden, vilket skymde sikten. Det uppmärksammades också att det var få som stannade vid STOP-skylden.

**Figur 30** Dominerande körbeteendet hos fordonstrafikanter från Industrivägen.

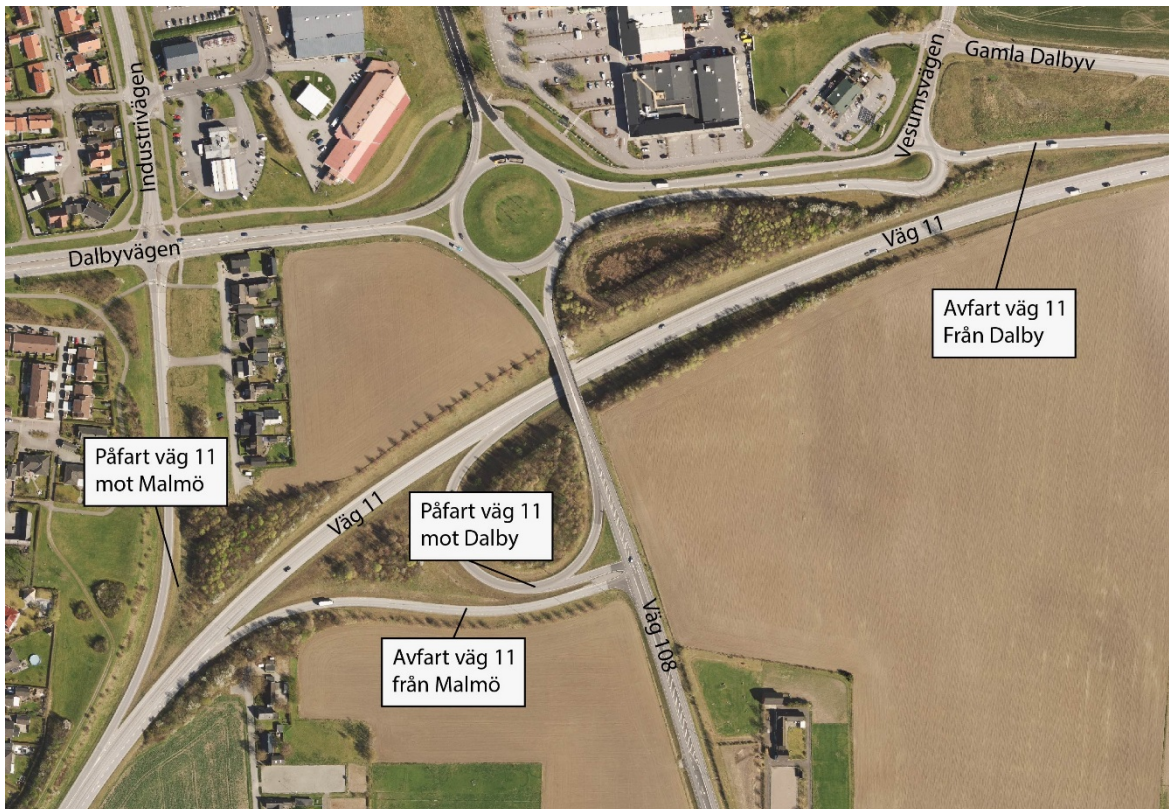
Det sker en stor förvirring för trafikanterna när påfarten till väg 11 med riktning mot Malmö är placerad i bostadsområdet, visas i figur 33. Utformningen av trafikplatsen är osammanhängande då det är en del av en stor cirkulationsplats tillsammans med bostadsområdesmiljö.

**Figur 33 Trafikplats i Staffanstorp.**

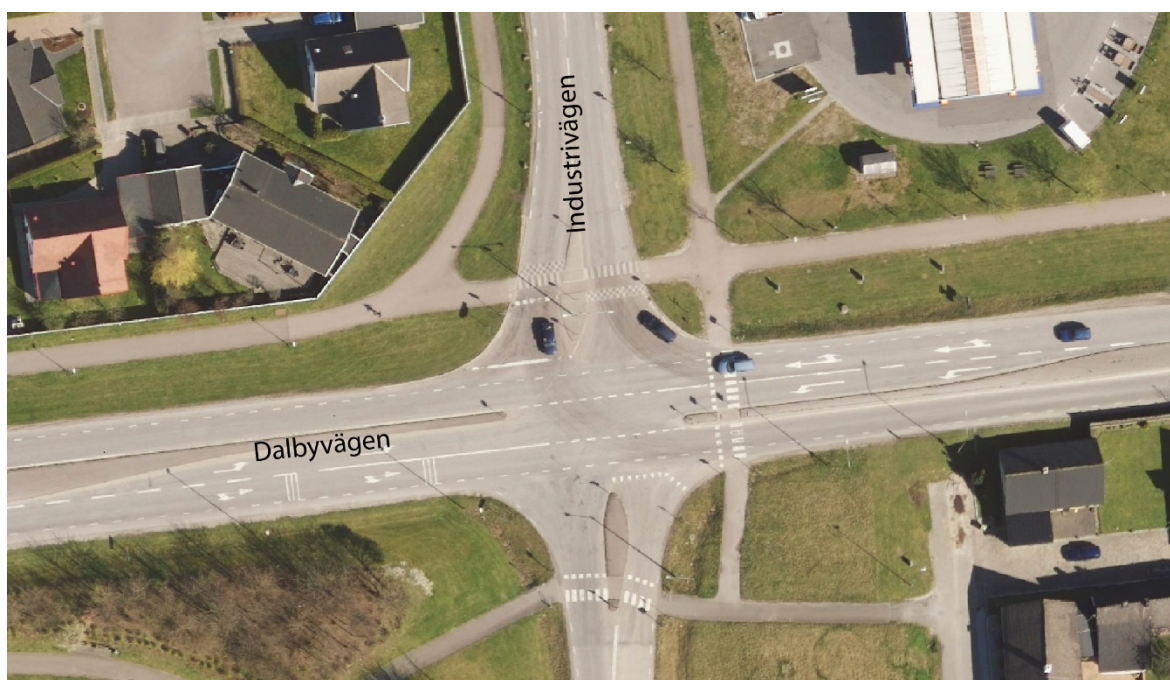
En ytterligare faktor som uppmärksammades under inventeringstillfällena var att vid vissa tillfällen använde fordonstrafikanterna vänstersvängsfältet när de skulle rakt fram i korsningen. Det var framförallt vid de tillfällena som det stod fordon i kö i högersvängsfältet som väjde för oskyddade trafikanter på Industrivägen. Det visas i figur 34 hur korsningens utformning ser ut.

**Figur 34** Visning av körfälten i korsningen Industrivägen- Dalbyvägen.

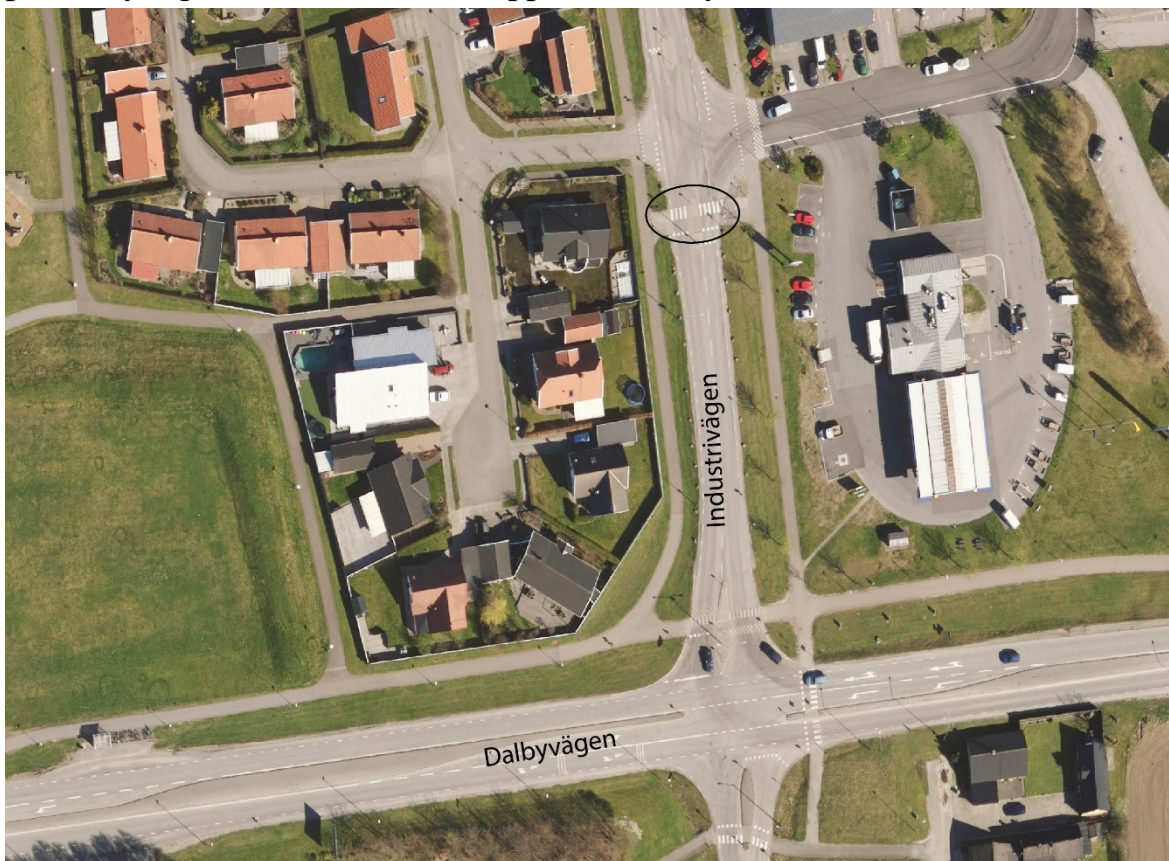
Det var få oskyddade trafikanter i området där de flesta visade sig vara motionärer. Man anar en otrygghet hos gående och cyklister vid korsningen Industrivägen- Dalbyvägen, då det vissa gång- och cykeltrafikanterna valde att passera över GC-passagen längre ner på Industrigatan, visas i figur 35. Dock var det ingen som tog en omväg för att använda den GC-passagen men om de ändå skulle åt de hållet valde alla att passera över det istället för den passagen precis vid korsningen. Det kan bero på att det har känts otryggt vid passagen precis vid korsningen då fokuset hos fordonstrafikanterna låg på att ta sig ut på Dalbyvägen istället för att se upp för de oskyddade trafikanterna.

**Figur 35 Gång- och cykelpassage längre ner på Industrivägen.**

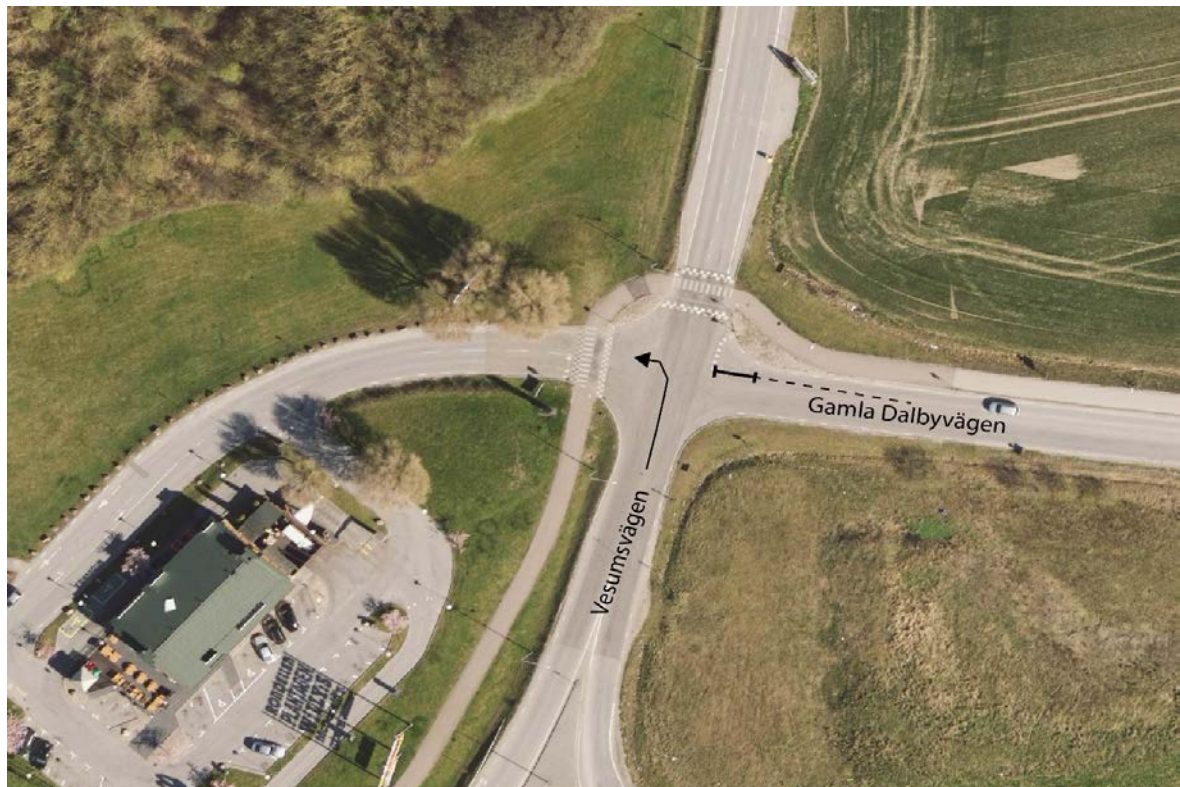
Vid korsningen Vesumsvägen- Gamla Dalbyvägen var köbildningen något längre, då det bildades köer på Gamla Dalbyvägen. Vänstersvängande med riktning in mot handelsområdet stoppade upp framkomligheten för trafikanter på Gamla Dalbyvägen, visas i figur 36. Det är en liten kö idag med maximalt sex fordon i kö på Gamla Dalbyvägen men potential till större problem när verksamhetsområdet är fullt utbyggt.

**Figur 36 Korsningen Vesumsvägen- Gamla Dalbyvägen, visning vänstersvängsfält.**
