LJUNGSÄTRA ÄLDREBOENDE

En brandteknisk riskvärdering

Rapport 9513

Lund 2018

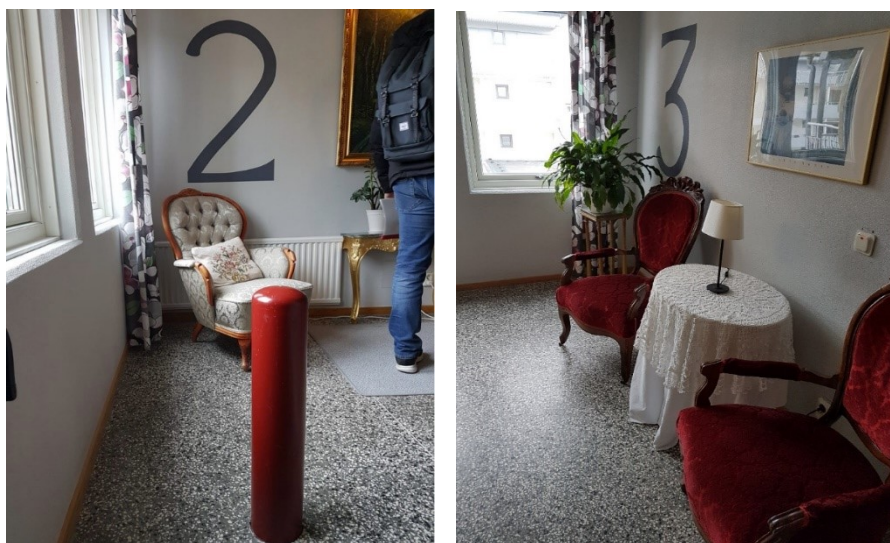
Våningsplanen i trapphusen är inredda med möbler så som soffor, fåtöljer, stolar och bord. Vidare förekommer större växter, tavlor och gardiner med mera. Inredningen skiljer sig mellan våningsplanen men förekommer konsekvent se Figur 8.

Figur 8. Möblerade trapphus våningsplan 2 och 3.

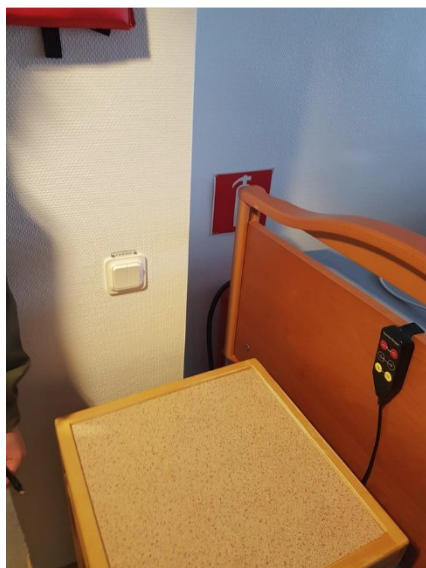
Vid platsbesök observerades att vissa handbrandsläckare delvis eller helt var blockerade av möbler, se Figur 9.

Figur 9. Brandsläckare blockerad av vårdbädd i änden av korridor.

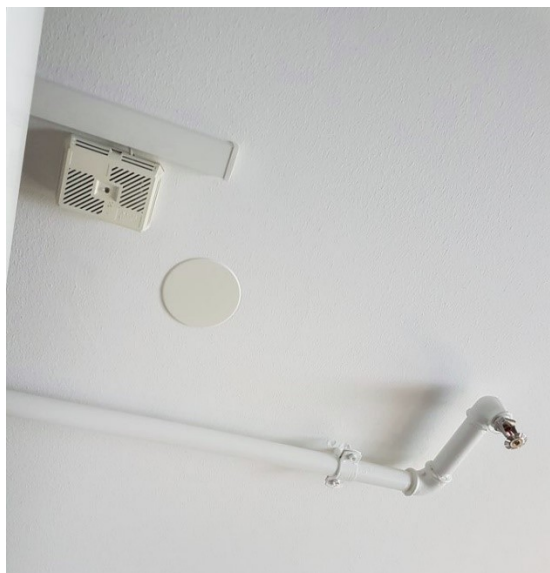
I verksamheten finns konventionellt sprinklersystem i alla lägenheter och kontor samt gemensamhetsutrymmen (kök, korridor, tvättrum). Sprinklersystemet är kopplat till det kommunala vattennätverket vilket innebär en näst intill obegränsad tillförsel av vatten förutsatt att systemet fungerar som det skall. Sprinklerhuvudena har en aktiveringstemperatur på 68 °C och RTI-värde på maximalt 50. Figur 10 visar ett av sprinklerhuvudena i ett boenderum.

Figur 10 Sprinklerhuvud i boenderum

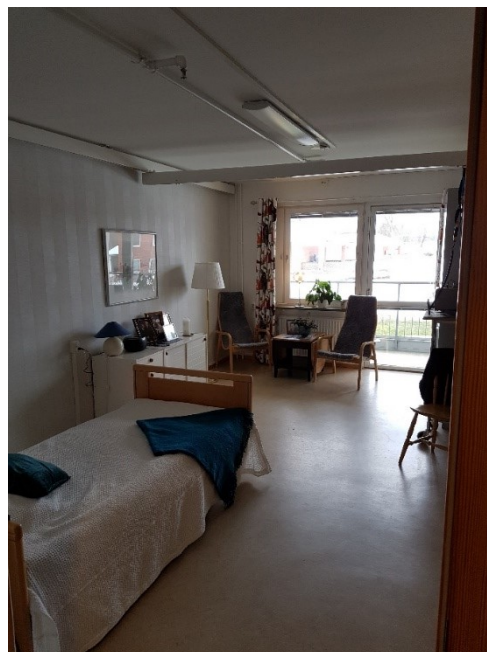
En av de primära antändningskällorna i boenderum är rökning i säng. Boenderummen är de enda utrymmen där rökning får förekomma utöver balkongerna och en glödande cigarett skulle här kunna antas leda till brand. En studie av dödsfall vid brand i svenska hem mellan 1999 och 2007 anger en kategori med dödsfall på grund av antändning av kläder eller pappersmaterial, ofta i samband med rökning (Anders Jonsson, 2017). Här redovisas att 36% av dödsfallen sker i äldreboenden. Vidare representerar åldersgruppen (80+) över 65% av det totala antalet dödsfall inom kategorin. Anledningen till detta är sannolikt på grund av deras begränsade rörelseförmåga och förhöjda sårbarhet.

Branden antas starta i den sovande rökarens säng. Rummen möbleras av de boende vilket gör att ett rum inte är det andra likt. Under besöket tilläts tillträde till ett av boenderummen och detta rums möblering kommer därför användas som mall för hur brandförloppet utvecklar sig, se Figur 15.

Figur 15. Bild på boenderum.

- Behandla sängarna med flamskyddsmedel och tillge de hyresgäster som röker samt införa krav på skyddslapp vid rökning i boenderum.
- Följ underhållsrutiner för befintligt brandskydd, inklusive borttagning av brandbelastning i trapphus.
- Upprätta brandlarm där larm i boenderum vidarebefordras automatiskt till SOS med hjälp av tidsinställd larmlagring.

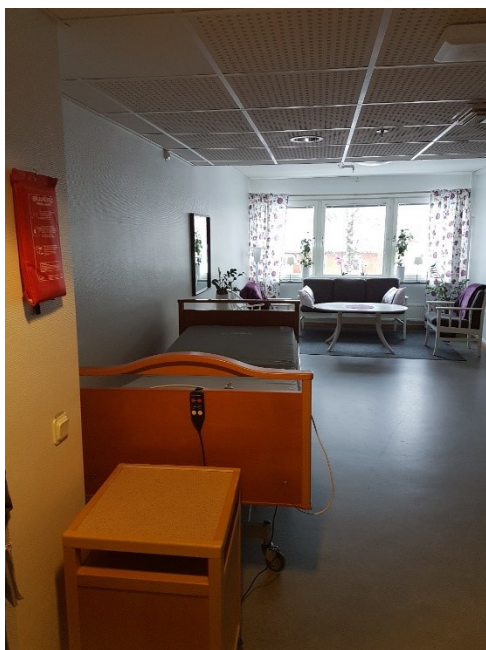
Branden och dess förlopp i scenario 2 har baserats på figur 20 nedan, en bild tagen under platsbesöket. I simuleringen i FDS har branden placerats vid fönstret, där en soffa, två fåtöljer, ett bord och två gardiner använts som bränslepaket. Sängen har bortsetts från då den endast var placerad i det utrymme som fotats, det stod alltså ingen säng i något annat gemensamhetsutrymme. Se figur 21 för att se försöksuppställningen från Smokeview.

Figur 20. Korridorsslutet som används som underlag för simuleringen.

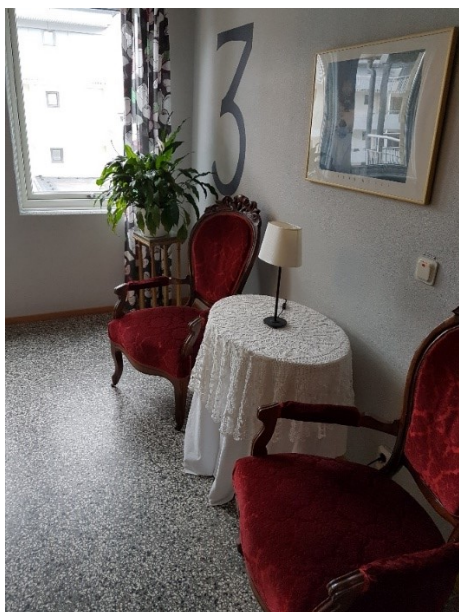
Branden och dess förlopp i scenario 3 har baserats på figur 24 nedan, en bild tagen under platsbesöket. I simuleringen i FDS har branden på placerats på våning 2 i trapphuset vid fönstret, där en liknande uppställning möbler stod. Två fåtöljer, ett bord och två gardiner användes som bränslepaket. I simuleringen har det antagits att magnetdörrstängarna på våning 1 och 4 i trapphuset inte fungerar. Se figur 25 för att se försöksuppställningen från Smokeview.

Figur 24. Möbler i trapphus.
