# Klimatanpassning av befintliga fastigheter

- En undersökning över framtidens klimatförändringar och dess påverkan på fastigheter

Examensarbete 22,5 hp

Checklistan har tillämpats på fastigheten Hästhagen 7 vilket resulterat i förslag på åtgärder att vidta för fastigheten. Det är framförallt Lussebacken som utgör störst risk för fastigheten och där åtgärder rekommenderas att vidta. De övriga riskerna anses under de närmsta 50-100 åren inträffa framförallt vid extremväder.

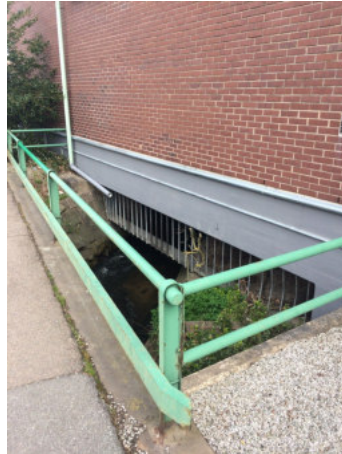
Figur 23. Lussebäcken under hus D. (Gabriella Casselgård)

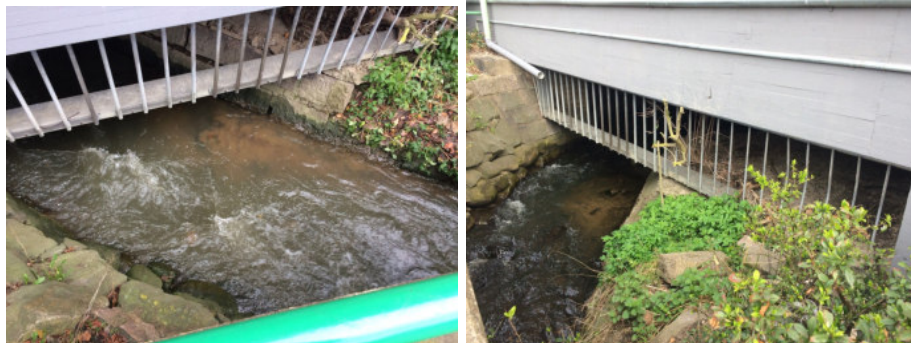
Figur 24. T.v Lussebäcken under hus D. (Gabriella Casselgård)

Figur 25. T.h Lussebäcken under hus D. (Gabriella Casselgård)

Sprickorna i huskropp B behöver inte innebära allvarliga problem för fastigheten men de bör kontrolleras för att veta hur pass allvarliga de är och om det behöver åtgärdas eller inte. Angående erosionsskadorna under hus D orsakade av Lussebäcken är det en god idé att vidta de åtgärder som Paragon tagit fram (se bilaga 13,14,15). En generell och relativt enkel åtgärd enligt Paragon (bilaga 14) är att rensa bäckfåran från sten och grus. Det leder till att bäcken får ett jämnt vattenflöde och en jämn botten. Paragon AB rekommenderar också nya slänter på var sida om bäckfåran genom att placera jämna, stora stenblock som sammanfogas med cement. Stenblocken ska ha en lutning på 1:1,5 grader med en lika hög nivå som de befintliga pålfundamenten. Istället för att bygga upp slänterna med sten är ett annat alternativ att utföra slänterna med armerad sprutbetong. Existerande ytor vid fundament, grundbalkar och källarväggar som eroderats av höga vattenflöden bör enligt Paragon fyllas upp med stenmaterial samt ett kompletterande sikt med makadam ovanpå. Mellan gruslagret och makadammen bör ett geonät placeras (bilaga 15). Geonät används för att binda samman de olika lagren av olika kornstorlekar (Havama 2012). Med hjälp av geonät kan livslängden på en konstruktion förlängas och det minskar risken för sättningar samt ökar bärigheten. Det är även en god idé att se över Lussebäcken och dess påverkan på fastigheten och undersöka om det går att vidta några åtgärder högre upp i Lussebäcken för att minska pågående erosionsproblem under fastigheten så att problemen inte återkommer.

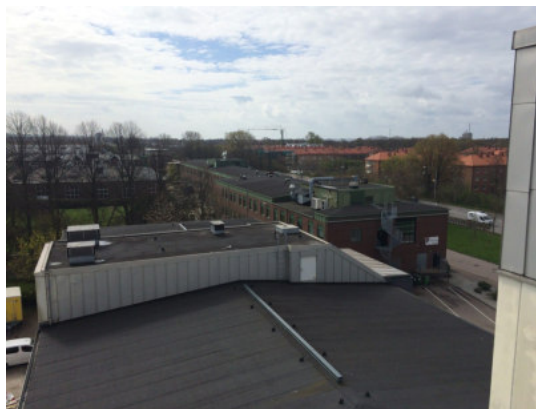
Ett annat scenario är hur skyfallen påverkar taken på fastigheten. Eftersom hus A och B har plåttak med en väl fungerande vattenavrinning så rinner vattnet vid ett skyfall lätt av medan det vid papptak som finns på hus C, D och E bör kontrolleras noggrannare även om det finns en liten lutning på taken. På hus C, D och E består vattenavrinningen av stuprör och en mindre brunn. Caesar (2018) nämner att vattenavrinningen fungerar bra men med gamla papptak så uppstår det lite läckor från och till men menar att så länge pappen är tät så är det inga problem. Han säger också att de brukar underhålla taken cirka en gång om året.

Figur 30. Takvy över huskropp C, D och E (Gabriella Casselgård)

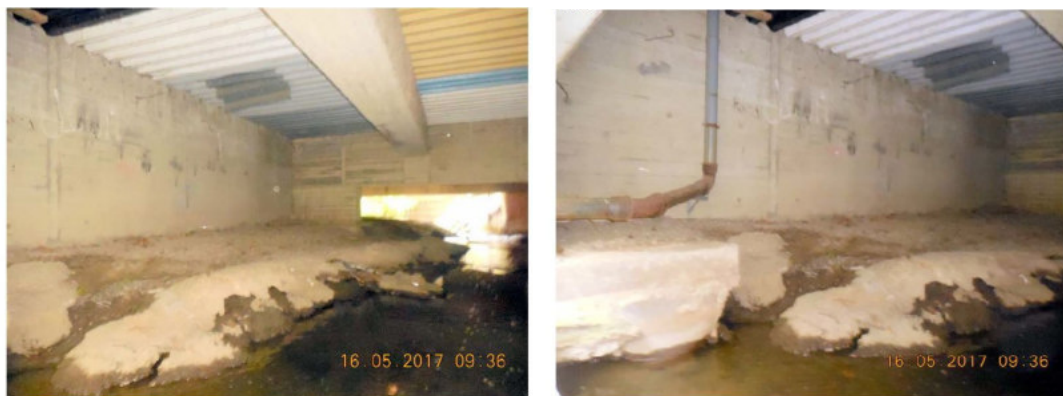
*Figur 31. T.v bild på befintlig källare i byggnad D (Bilaga 15)*

*Figur 32. T.h bild på befintlig källare i byggnad D (Bilaga 15)*

På bild 2 i bilaga 15 syns det hur marken i anslutning till påfundament har eroderats bort (Bilaga 14). Även bild 4 i bilaga 15 visar hur marken i anslutning till påfundament och långt in under golvbjälklaget har eroderats bort (Bilaga 14). För övrigt så finns det inga ytterligare tecken på att marken under fastigheten skulle vara utsatt för erosion. Varningstecken såsom plötsliga sprickor i marken, brott på ledningar och kablar i marken samt träd och stolpar som börjar luta

finns inte i området kring fastigheten. På grund av de sprickor som finns i fastigheten och att Lussebäcken är så pass erosionspåverkad bedöms ändå risken för ras, skred och erosion i fastigheten som hög. Dock krävs det en utförlig undersökning av marken kring fastigheten för att säkert veta om fastigheten är utsatt för erosion, ras och skred.

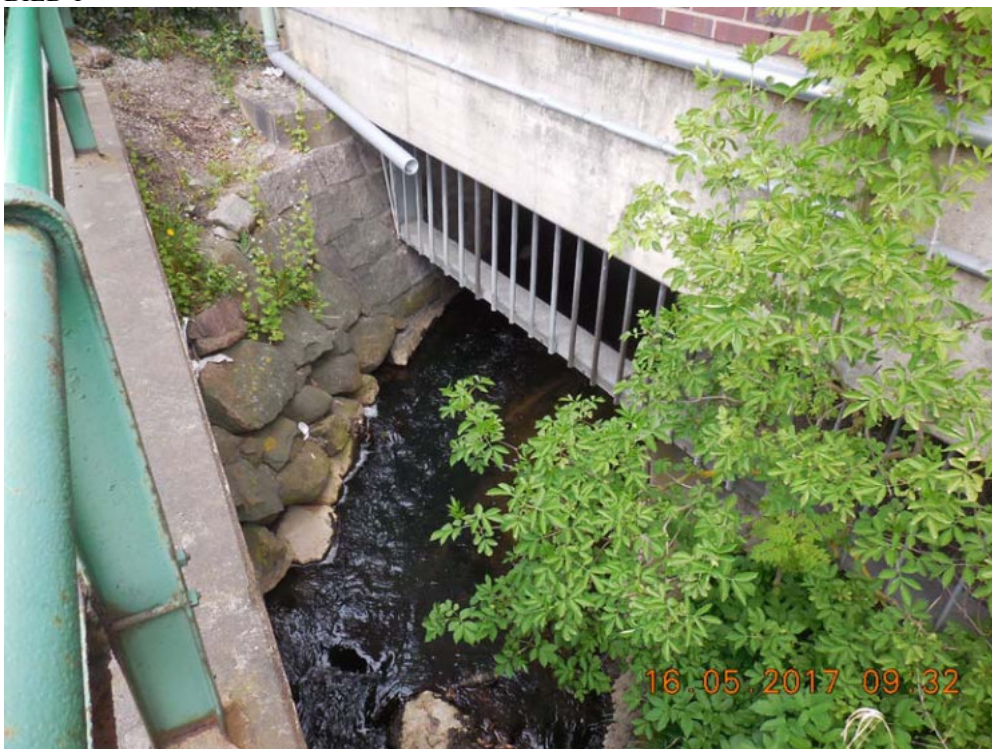
2017-05-16    BILD 1

BILDEN VISAR BÄCK MED STENLAGDA SLÄNTER VID UTLOPP MOT VÄSTER  
ÅTGÄRDER M.M. ENLIGT REDOVISNING PÅ LITTERA 1

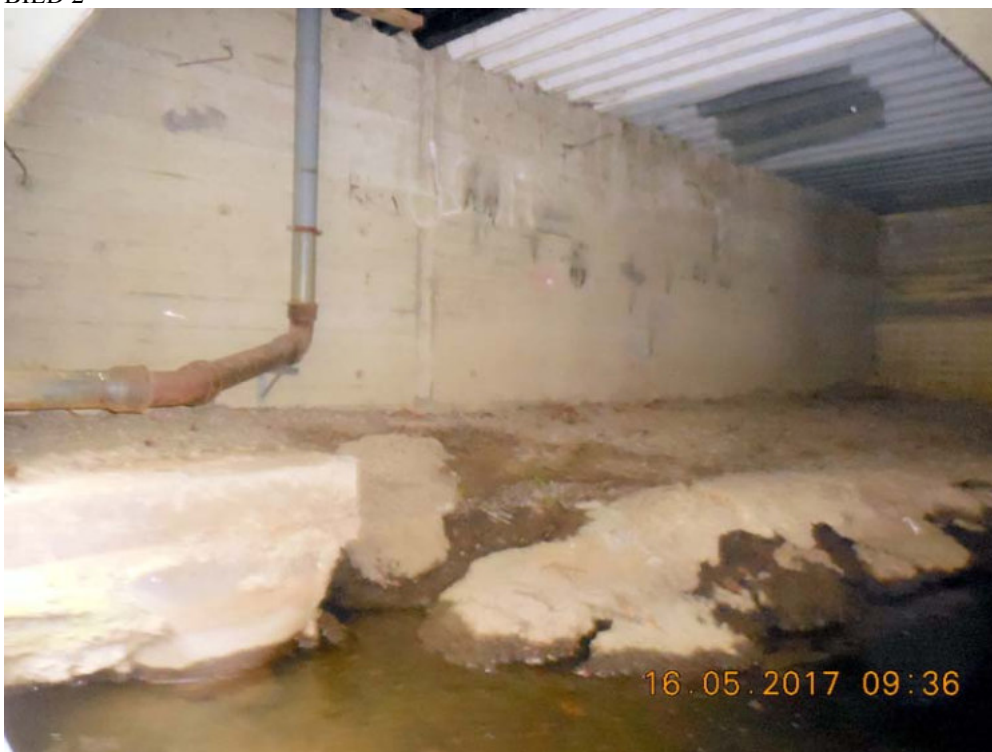
2017-05-16    BILD 2

BILDEN VISAR PÅLFUNDAMENT / GRUNDBALKAR OCH KÄLLARVÄGG MOT SÖDER  
ÅTGÄRDER M.M. ENLIGT REDOVISNING PÅ LITTERA 2

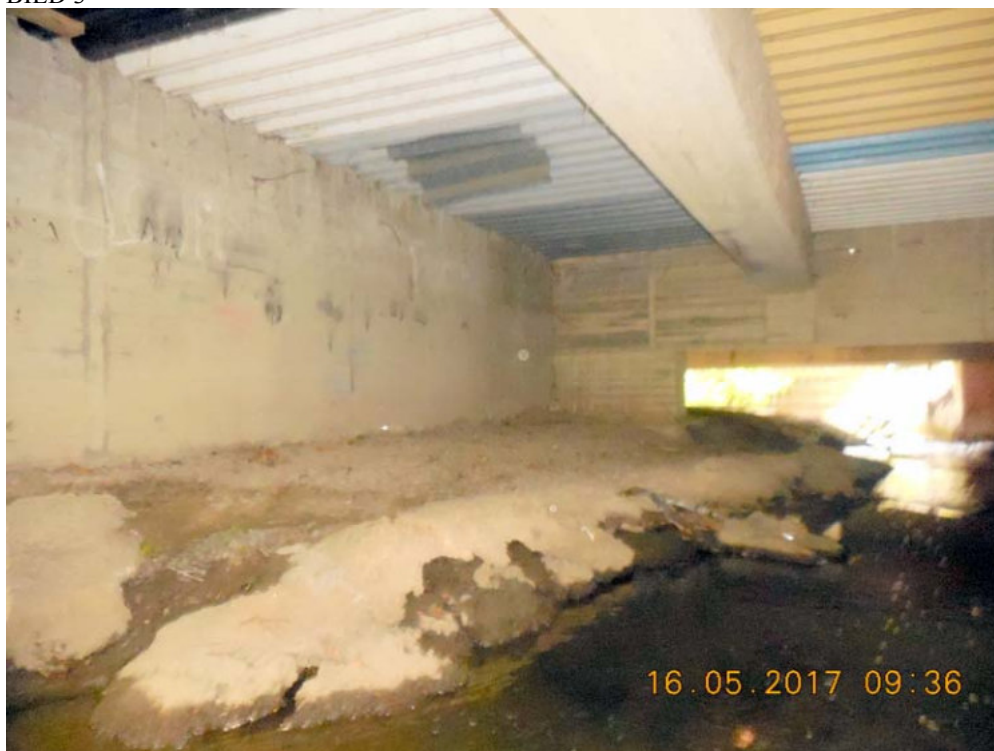
2017-05-16    BILD 3

BILDEN VISAR GRUNDBALKAR OCH KÄLLARVÄGG MOT SÖDER  
ÅTGÄRDER M.M. ENLIGT REDOVISNING PÅ LITTERA 3

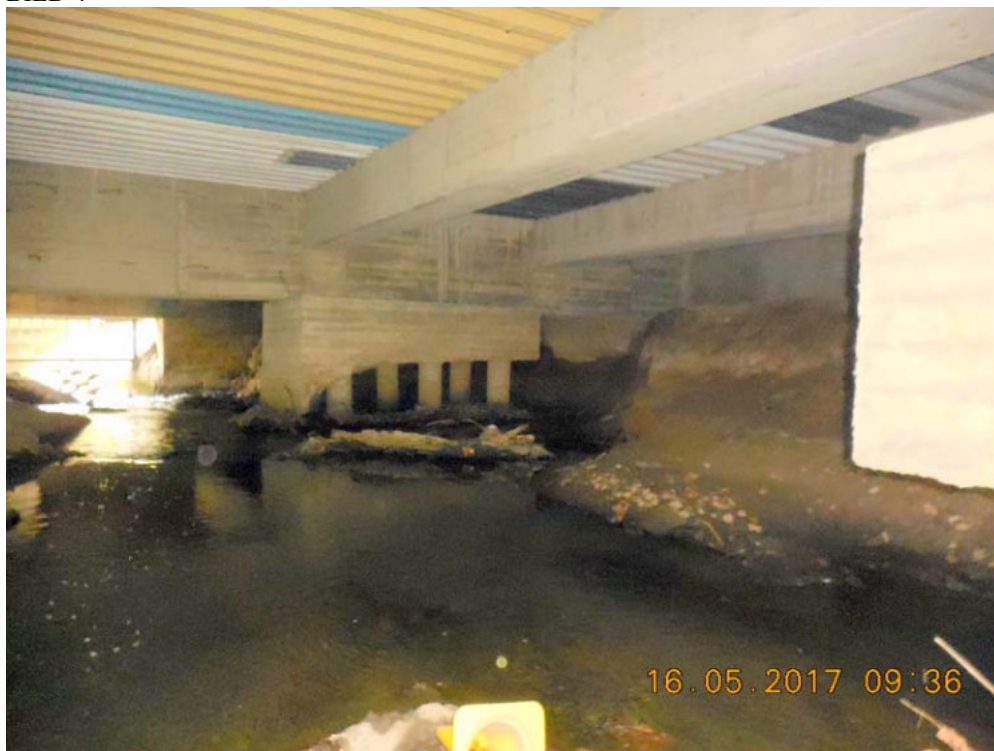
2017-05-16    BILD 4

BILDEN VISAR PÅLFUNDAMENT / PRIMÄRA GRUNDBALKAR UNDER BYGGNADEN  
ÅTGÄRDER M.M. ENLIGT REDOVISNING PÅ LITTERA 4

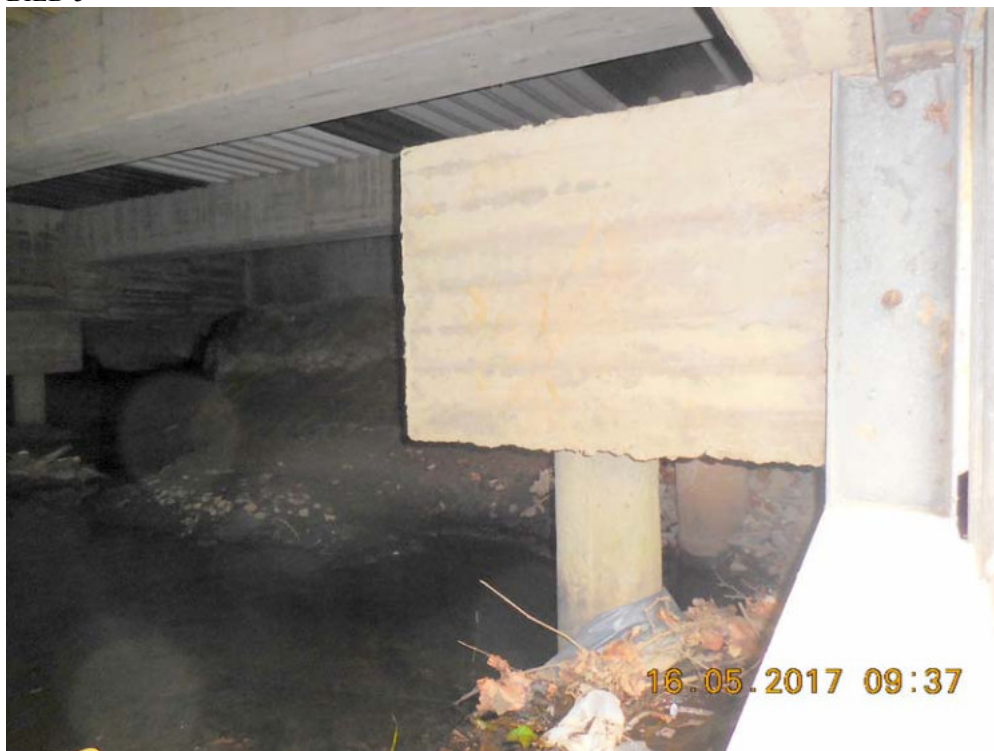
2017-05-16 BILD 5

BILDEN VISAR PÅLFUNDAMENT OCH PÅLAR VID INLOPP MOT ÖSTER  
ÅTGÄRDER M.M. ENLIGT REDOVISNING PÅ LITTERA 5

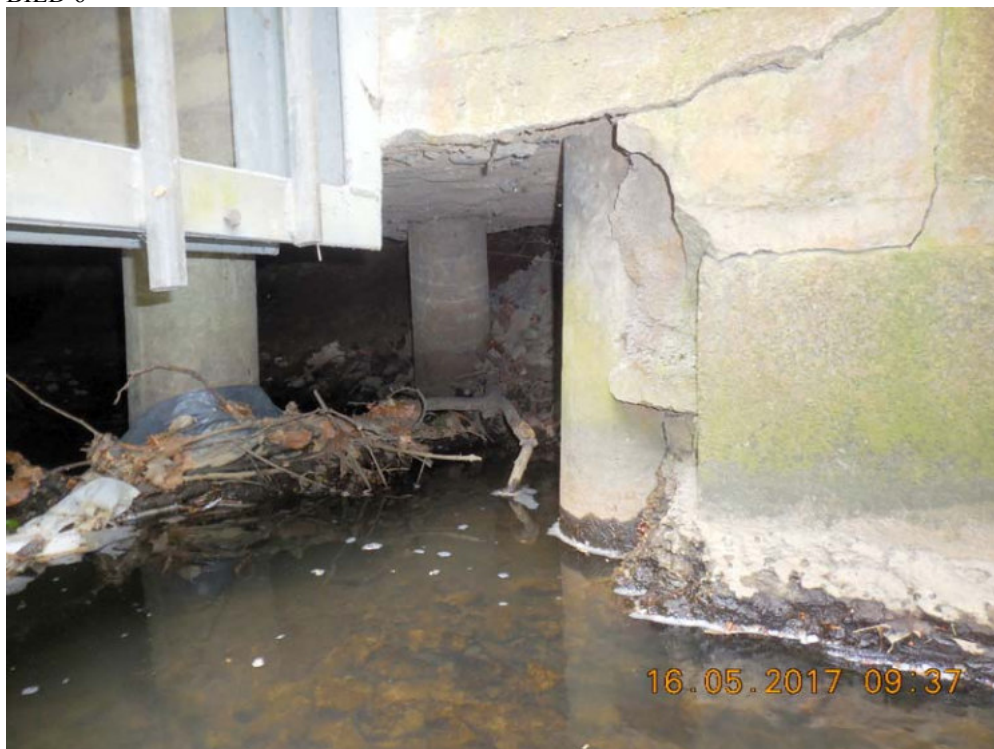
2016-05-16 BILD 6

BILDEN VISAR PÅLFUNDAMENT OCH PÅLAR VID INLOPP MOT ÖSTER  
ÅTGÄRDER M.M. ENLIGT REDOVISNING PÅ LITTERA 6

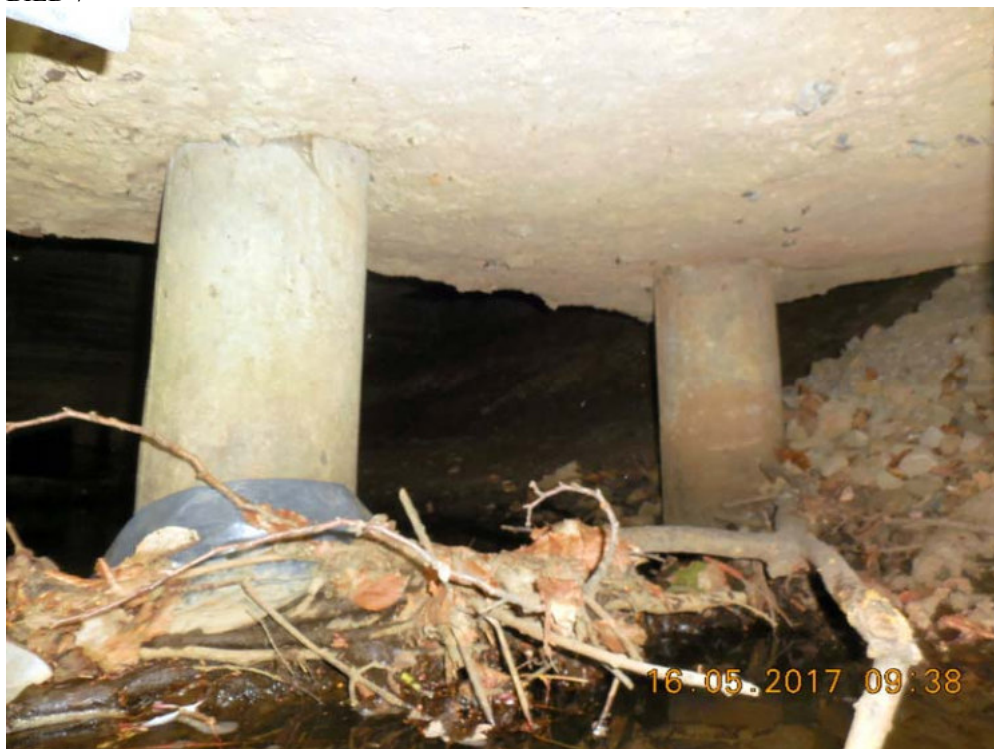
2017-05-16 BILD 7

BILDEN VISAR PÅLFUNDAMENT OCH PÅLAR OCH VID INLOPP MOT ÖSTER  
ÅTGÄRDER M.M. ENLIGT REDOVISNING PÅ LITTERA 7

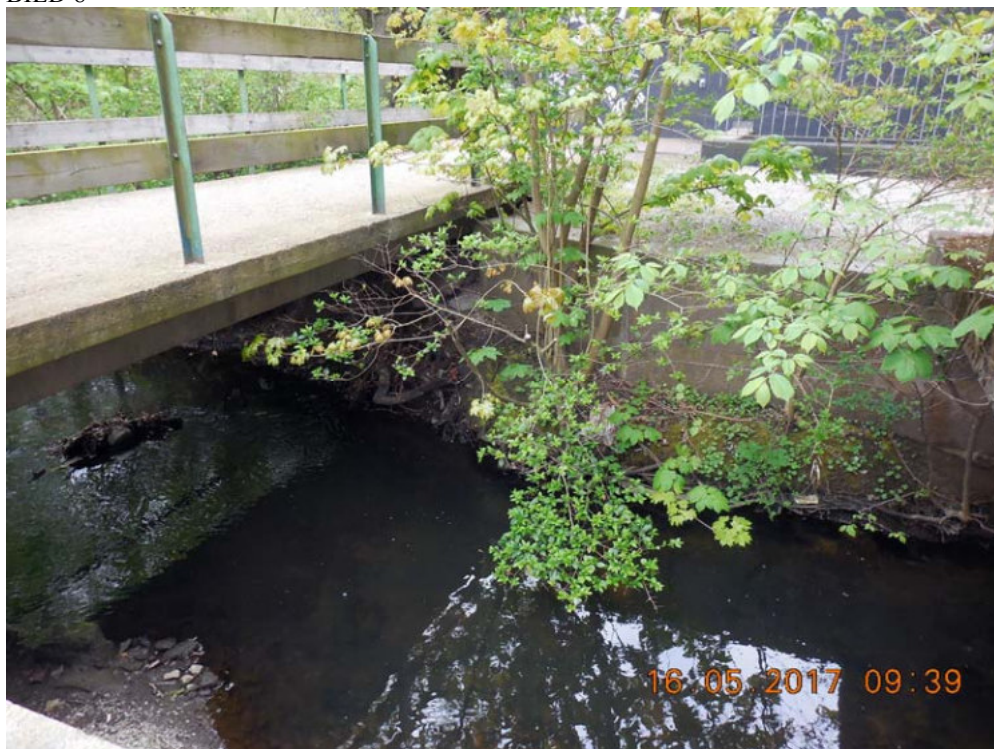
2017-05-16 BILD 8

BILDEN VISAR BRO OCH SLÄNTER VID INLOPP MOT ÖSTER  
ÅTGÄRDER M.M. ENLIGT REDOVISNING PÅ LITTERA 8
