Små deponier

Risker och riskklassificering

ALMA LINDVALL
MVEM03 EXAMENSARBETE FÖR MAGISTEREXAMEN 15 HP
MILJÖVETENSKAP | LUNDS UNIVERSITET

2018

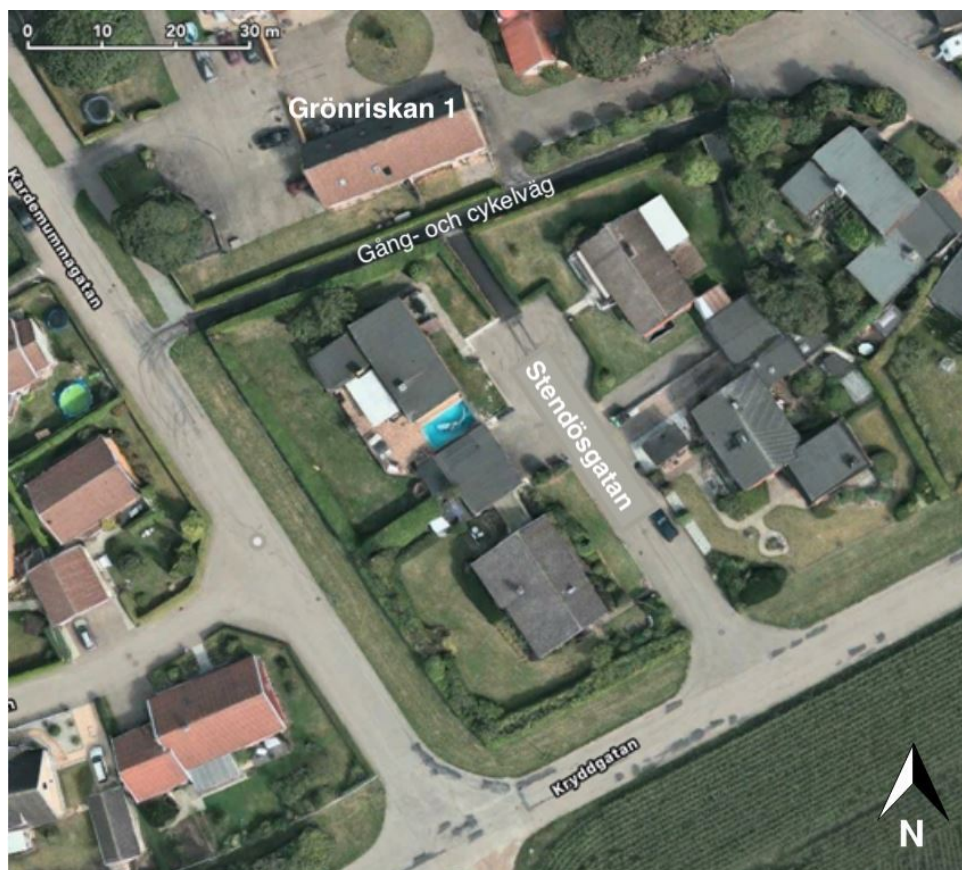
Figur 2. Satellitbild över Stendösgatan

Idag finns fyra villafastigheter på platsen där deponin tros vara belägen. Området gränsar till andra bostadsfastigheter samt åkermark (Modifierad från Apple Inc. 2012-2017).

Deponin är belägen under fyra villafastigheter och människorna som bor här riskerar således att exponeras för potentiella föroreningarna. Avfallets farlighet bedöms som måttlig. De geologiska spridningsförutsättningarna bedöms som måttliga på grund av hög genomsläpplighet i berggrunden, men då avfallet tros vara inert och föroreningsnivån låg så bedöms risken för att föroreningarna sprids och skadar närliggande miljö som måttlig. Sammanfattningsvis bedöms deponin utgöra måttlig risk, klass 3 (Tabell 3). En sammanfattning av objektet redovisas i tabell 2.

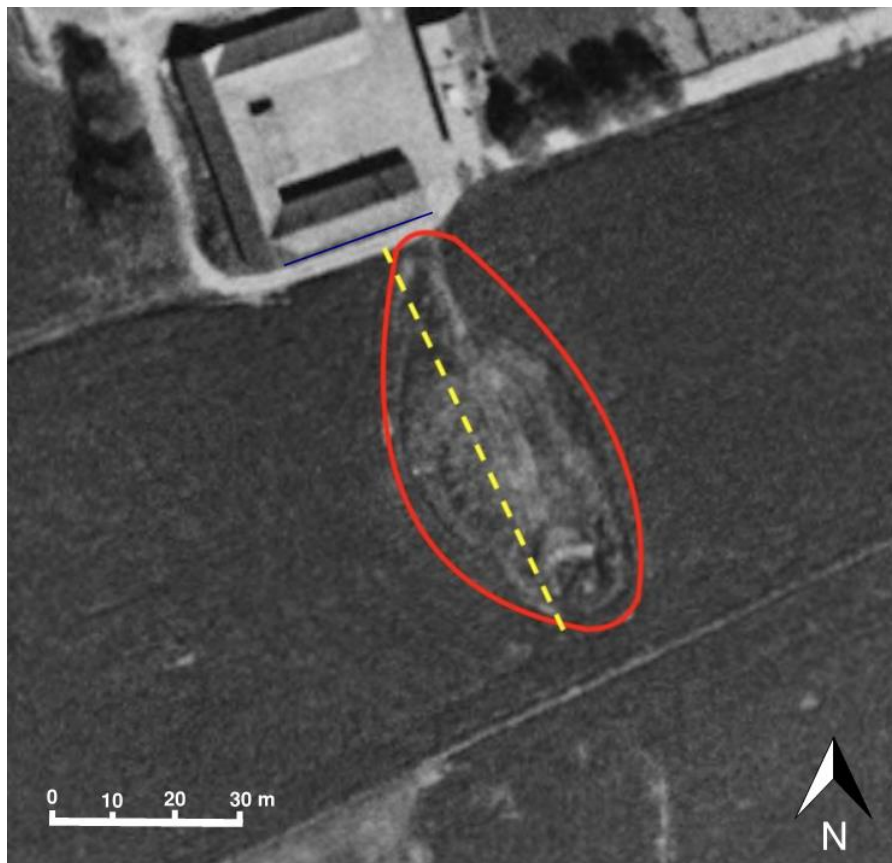
Figur 3. Historiskt flygfoto över Stendösgatan

På ett historiskt ortofoto från 1965 syns något som kan vara den tidigare grustäkten som sedan använts som deponi (Figur 3). 1983 schaktades en del av massorna bort, men saneringsarbetet ska inte ha omfattat de fyra villafastigheter som idag finns på platsen (Helsingborgs stad 2008). De fyra villorna har däremot samtliga källare, och en del förorenade massor bör därför ha grävts bort. Det finns dock fortfarande en risk att det finns förorenade massor runt källaren samt i trädgården. Det är svårt att säga ifall källaren är så djup att samtliga förorenade massor som annars hade legat rakt under huset har tagits bort. Enligt uppgifter ska inte heller den gång- och cykelväg som finns norr om Stendösgatan, mot

fastigheten Grönrisikan 1, ha sanerats (Helsingborgs stad 2008). Deponin tros vara mindre än 1 hektar stor och utgör således låg risk med avseende på föroreningsnivån.

Historisk flygfoto från 1965 över nuvarande Stendösgatan. Det inringande området tros vara den tidigare grustäkten. Den streckade linjen är ungefärlig lokalisering av nuvarande Stendösgatan (Modifierad från Lantmäteriet 2018b).

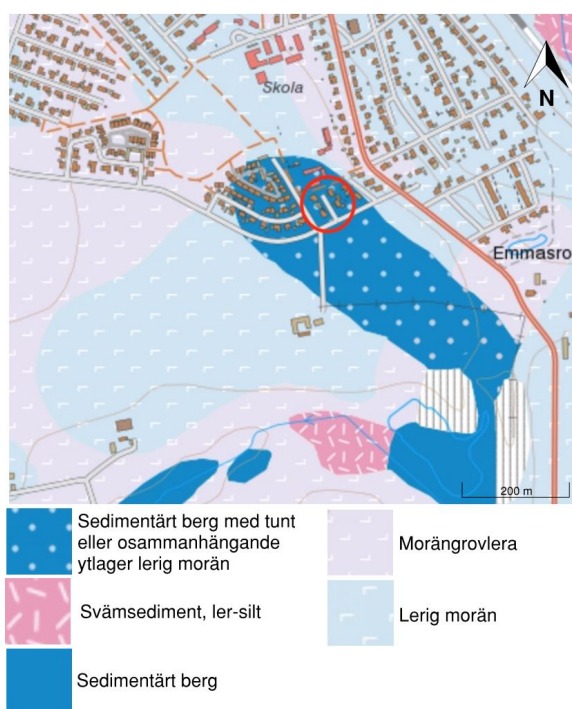
Figur 4. Jordartskarta Stendösgatan

Området präglas av lerig morän (Sveriges Geologiska Undersökning (SGU) 2018d) med sedimentär berggrund som underliggande lager (Figur 4) (SGU 2018a). Enligt SGU:s kartvisare (SGU 2018c) bedöms genomsläppligheten inom området som hög vilket ökar risken för spridning av föroreningar. Orsaken till att genomsläppligheten är hög trots att täta jordarter dominerar i området är att lagret av morän är tunt eller osammanhängande. Det sedimentära berget, med högre genomsläpplighet, ligger förmodligen grunt vilket ökar risken för spridning av föroreningar.

Jordartskarta över området där Stendösgatan är det inringade området. Området präglas av lerig morän. Vid Stendösgatan är jordlagret tunt och osammanhängande vilket gör att den underliggande sedimentära bergartens höga genomsläpplighet ökar spridningsförutsättningarna (Modifierad från SGU 2018d).

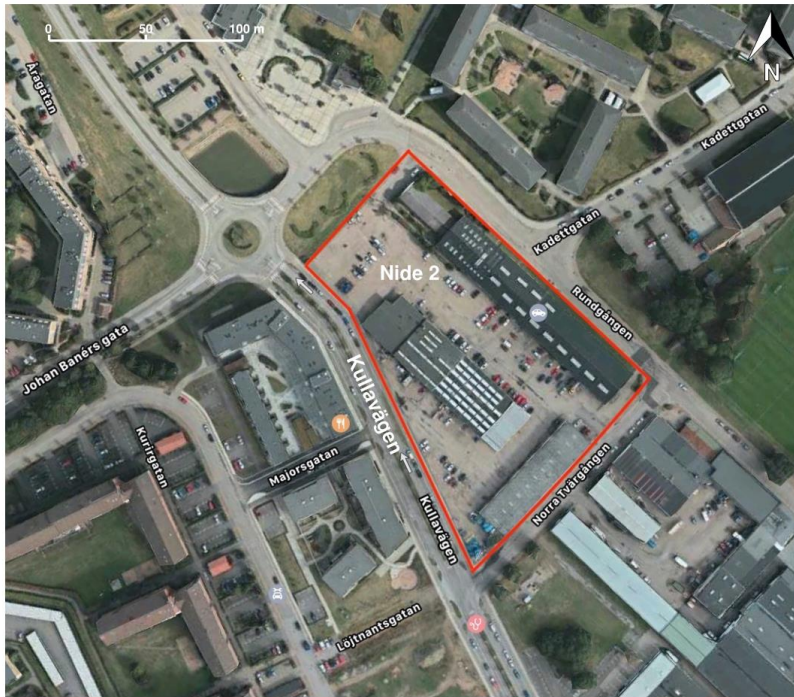
Figur 5. Satellitbild över fastigheten Nide 2

I samband med planerad utbyggnad utförde konsultbolaget Ramböll en miljöteknisk undersökning inom en del av fastigheten Nide 2 (Figur 5) samt inom en del av ett grönområde. Vid undersökningen ska ett deponiområde ha påträffats. Det ska röra sig om en före detta grustäkt som fyllts igen kring 1960-talets början (Helsingborgs stad 2008). Rapporten som upprättades i samband med markundersökningarna har inte hittats hos varken miljöförvaltningen i Helsingborg eller på Länsstyrelsen i Skåne. Vid kontakt med Ramböll meddelades att endast den kund som beställt rapporten kan få ut den. Det är möjligt att rapporten hade kunnat ge mer information om deponins utbredning och vilka föroreningar som finns på platsen. Till exempel är det oklart vilket grönområde som har provtagits och om deponin är belägen på flera fastigheter, utöver Nide 2. Bilder från platsbesöket finns i Bilaga 3.

Det rödmarkerade området utgör fastigheten Nide 2. På fastigheten finns idag ett industriområde. På andra sidan om Kullavägen finns bostadsfastigheter (Modifierad från Apple Inc. 2012-2017).

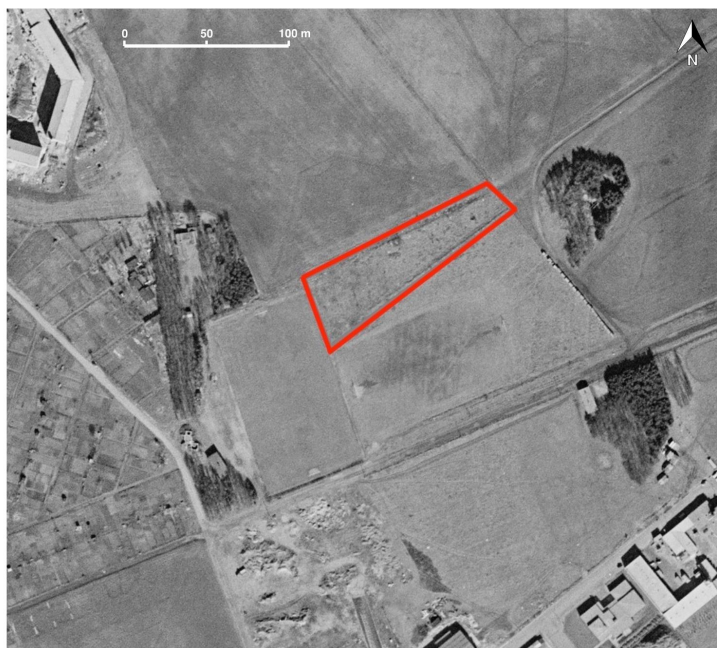
Figur 6. Historisk flygbild över fastigheten Nide 2

Enligt tidigare uppgifter ska den påstådda deponin ha legat mellan nuvarande Kurirgatan och Rundgången (Helsingborgs stad 2008). Vid granskning av ett flygfoto från 1960 och jämförelse med nuvarande kartor finns ett område som hade kunnat vara den tidigare grustäkten (Figur 6). Området bedöms vara ungefär 120 meter långt och 20-50 meter brett.

Det rödmarkerade området utgör den förmodade deponin som idag ligger på fastigheten Nide 2 (Modifierad från Lantmäteriet 2018a).

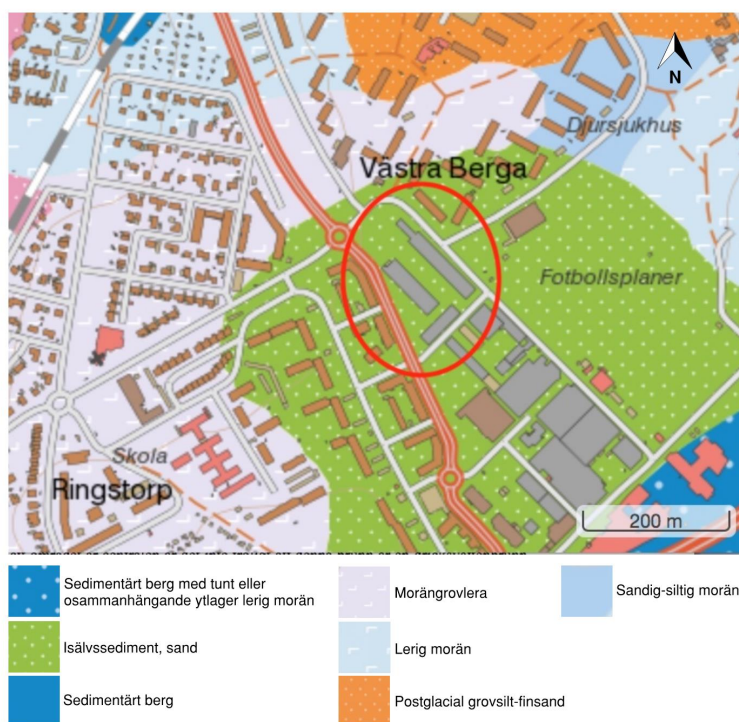
Figur 7. Jordartskarta Kullavägen

Området präglas av sand (isälvs sediment) (SGU 2018d) och har hög genomsläpplighet (SGU 2018c) vilket ökar risken för spridning av föroreningar. Området är tätbebyggt och det är därför svårt att göra ett antagande gällande grundvattenströmningen.

Jordartskarta över området där det inringade området visar fastigheten Nide 2. Området präglas av sand vilket ökar risken för spridning av föroreningar (Modifierad från SGU 2018d).

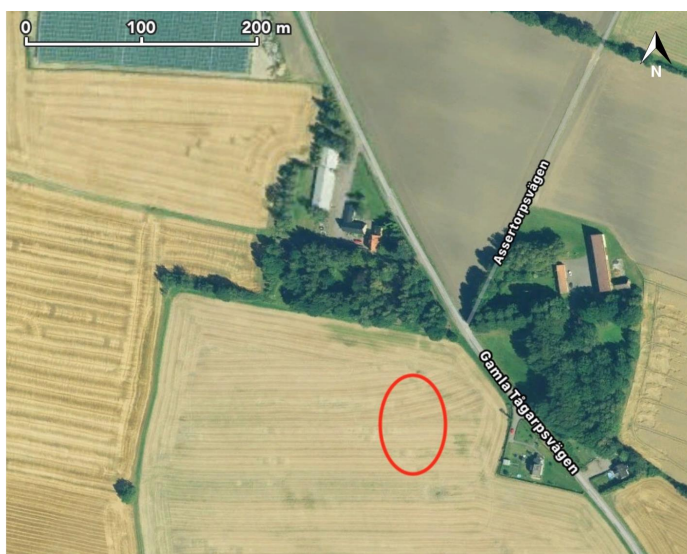
Figur 8. Satellitbild över plantskolan i Assertorp

Strax söder om Mörarp ligger Assertorp och en plantskola (Figur 8). Enligt uppgift från en tidigare sophämtare ska två dammar vid plantskolan ha använts som deponi under 1950-talet. Platserna ska ha varit hänvisade av dåvarande Mörarps kommun (Helsingborgs stad 2008).

De två deponierna ska ha legat söder om Plantskolan i Assertorp (Modifierad från Apple Inc. 2012-2017).

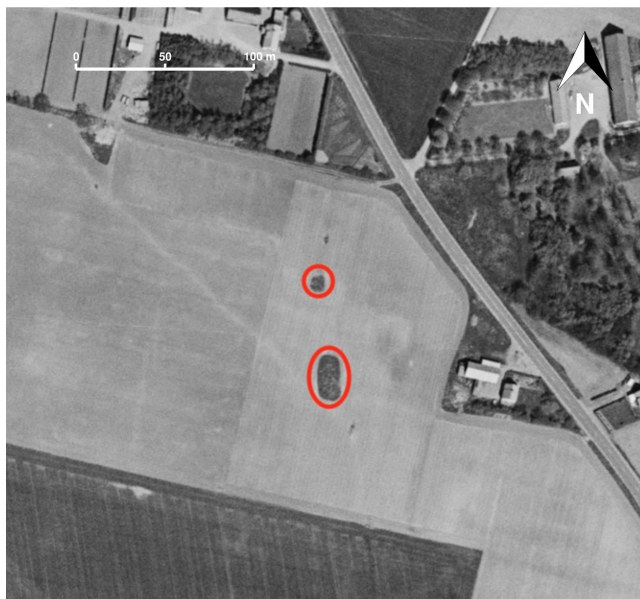
Figur 9. Historiskt flygfoto över deponierna

Deponierna tros ha legat söder om plantskolan i Assertorp, mellan Mörap och Hässlunda, och var från början två dammar som sedan fyllts igen. Den ena dammen tros ha varit 20-25 meter i omkrets och ungefär 5-7 meter djup, men då hade redan deponering påbörjats (Helsingborgs stad 2008). På ett flygfoto från 1965 (Lantmäteriet 2018c) urskiljs två områden som hade kunnat vara de två deponierna (Figur 9). Dessa områden är små och arean av de båda dammarna bedöms vara mindre än 1 hektar stora. För att få en större säkerhet i var deponierna tros vara belägna bör ytterligare undersökningar göras.

De två deponierna ska ha legat söder om Plantskolan i Assertorp, mellan Mörap och Hässlunda (Modifierad från Lantmäteriet 2018c).

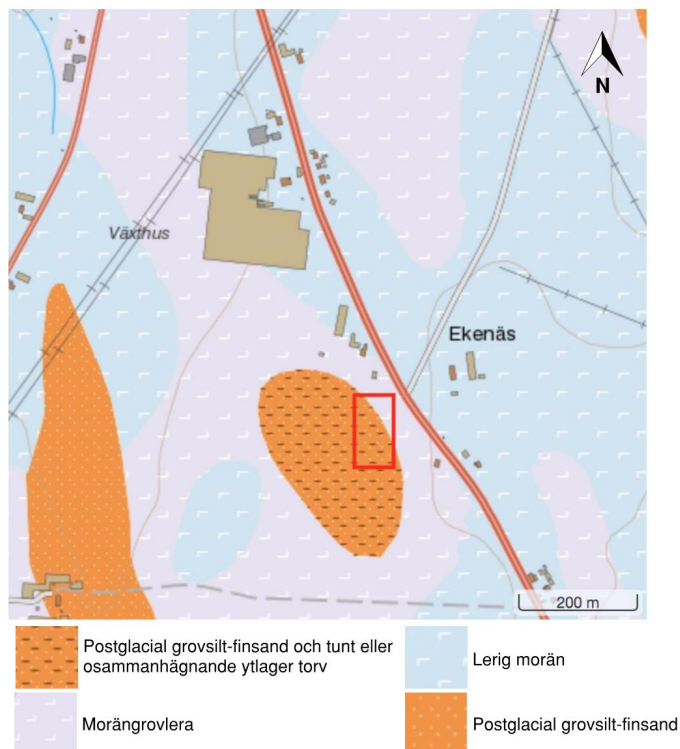
Figur 10. Jordartskarta över Assertorp

Området präglas av lerig morän och morängrovlera. Där deponierna tros vara lokaliserade utgörs dock grundlaget till största del av postglacial grovsilt/finsand samt ett tunt eller osammanhängande lager torv (Figur 10) (SGU 2018d). Underliggande berggrund utgörs av sedimentära bergarter (SGU 2018a). Enligt SGU:s kartvisare bedöms genomsläppligheten som medelhög (SGU 2018c).

Jordartskarta över Assertorp. Det inringade området visar var deponierna tros vara belägna. Området präglas av lerig morän och morängrovlera. Söder samt väster om området finns grovsilt/finsand (Modifierad från SGU 2018d).
