Avdelningen för Installationsteknik
Examensarbete TVIT—20/5074
Lund 2020

Utvärdering av energi och inomhusklimat i bostäder i Gammalsvenskby, Ukraina

Viktor Kauranen
Philip Lindström

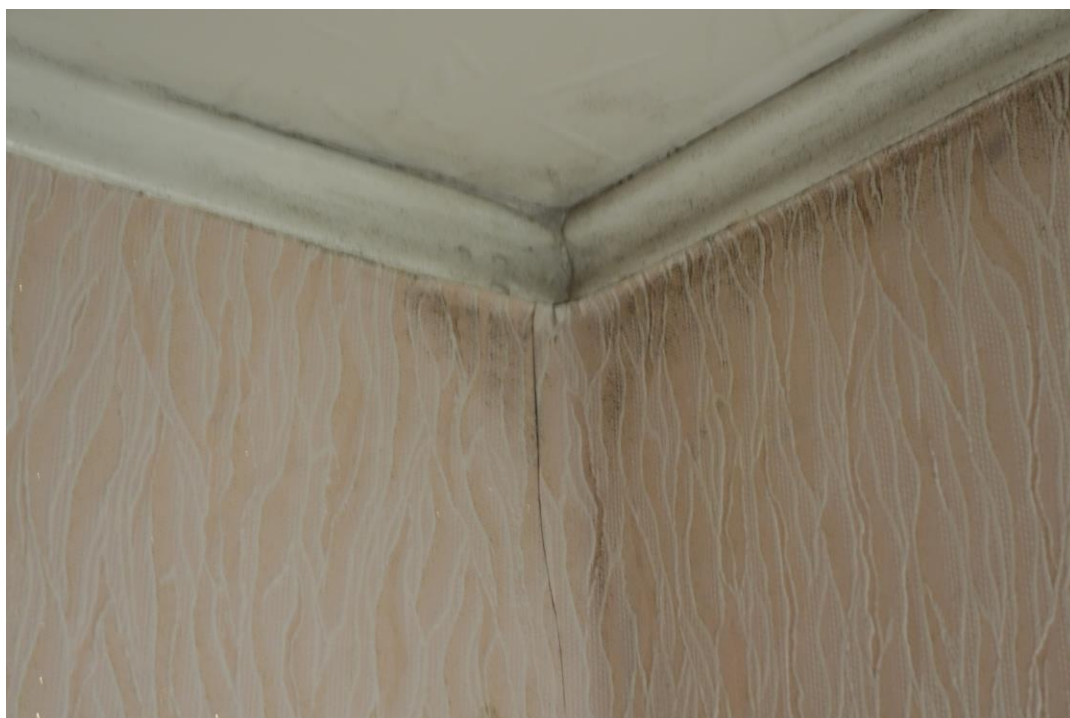
Det största problemområdet är att det bildas mögel i tak och väggar. Detta på grund av att det saknas ventilation och isolering i byggnaden. Ventilationen har som uppgift att föra ut varm och fuktig luft, och samtidigt fylla på med ny frisk luft.

Figur 3.14: Anslutning mellan ytterväggar och tak i sovrum. Det något mörkare området är mögel.

Ytterväggarna har en ganska hög värmeledningsförmåga då där inte finns någon isolering. Detta gör att väggarna kan bli väldigt kalla på vintern. När den fuktiga luften inomhus kommer i kontakt med den kalla väggen så blir den relativa fuktigheten hög, och då kan mögelpåväxt bildas. Fukttillskottet för sovrummet framgår sedan tidigare i figur 3.12.

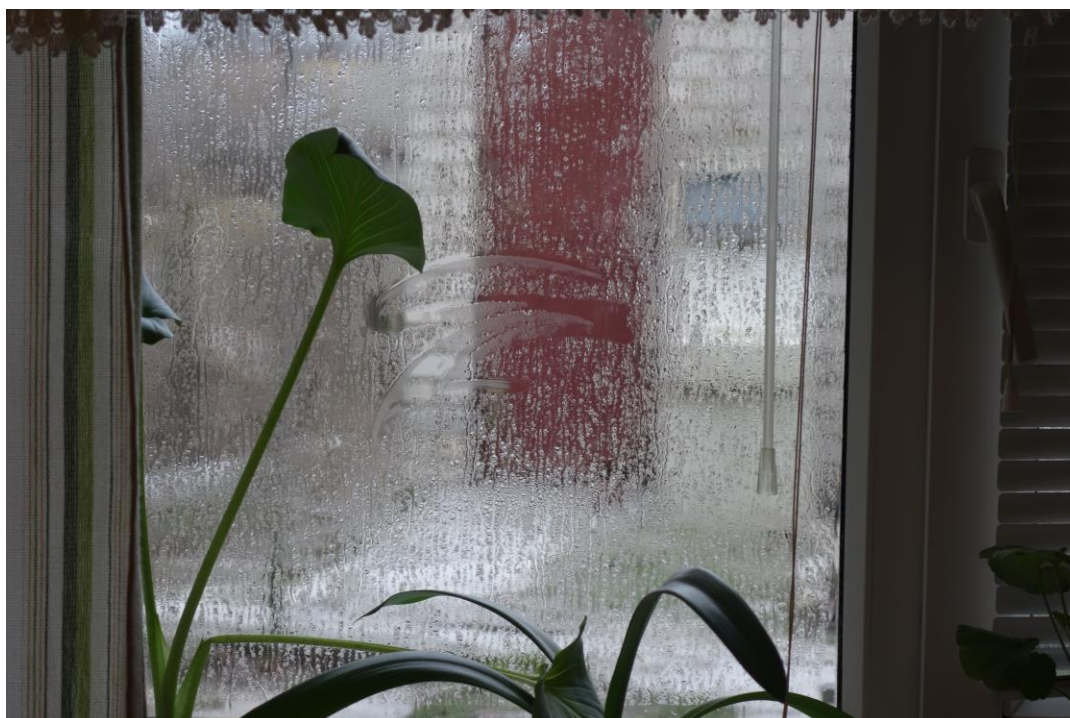
Eftersom fönsterna är relativt nya och luftläckaget är litet, och där inte finns någon ventilation så bildas kondens på insidan av fönsterrutorna när den fuktiga luften kommer i kontakt med det kalla glaset. Se exempel i figur 3.15.

Figur 3.15: Kondens på insidan av fönsterrutan i sovrum på morgonen.

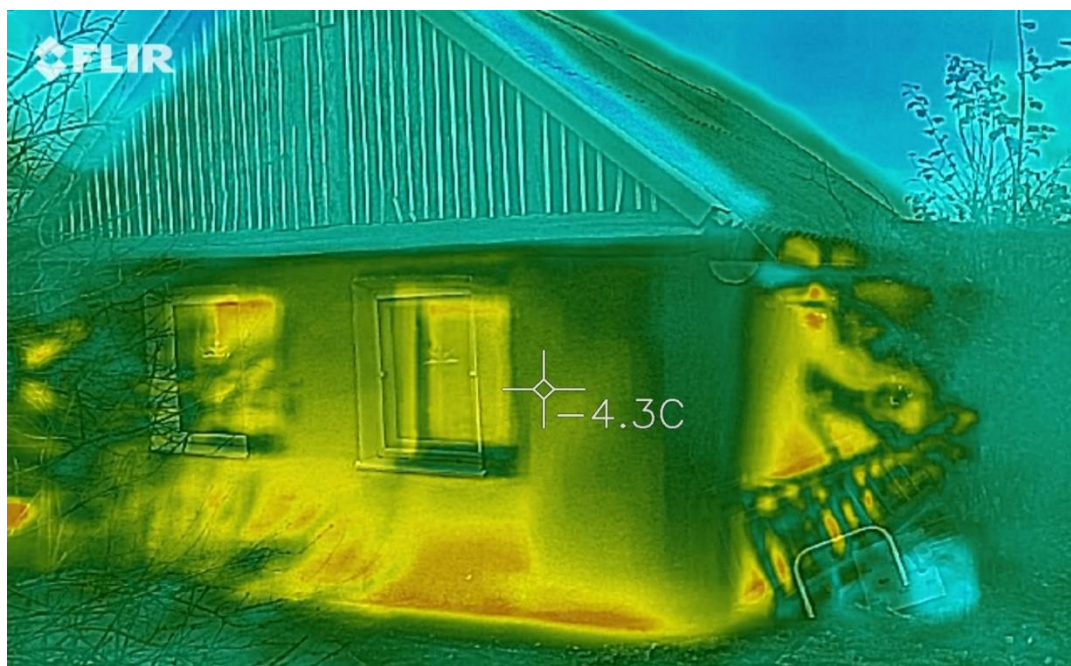
Byggnaden har blivit fotograferad med värmekamera, där det framgår att det sker ett värmeläckage genom väggarna, enligt figur 3.16.

Figur 3.16: Byggnaden fotograferad framifrån med värmekamera. Orange färg motsvarar en varmare temperatur.

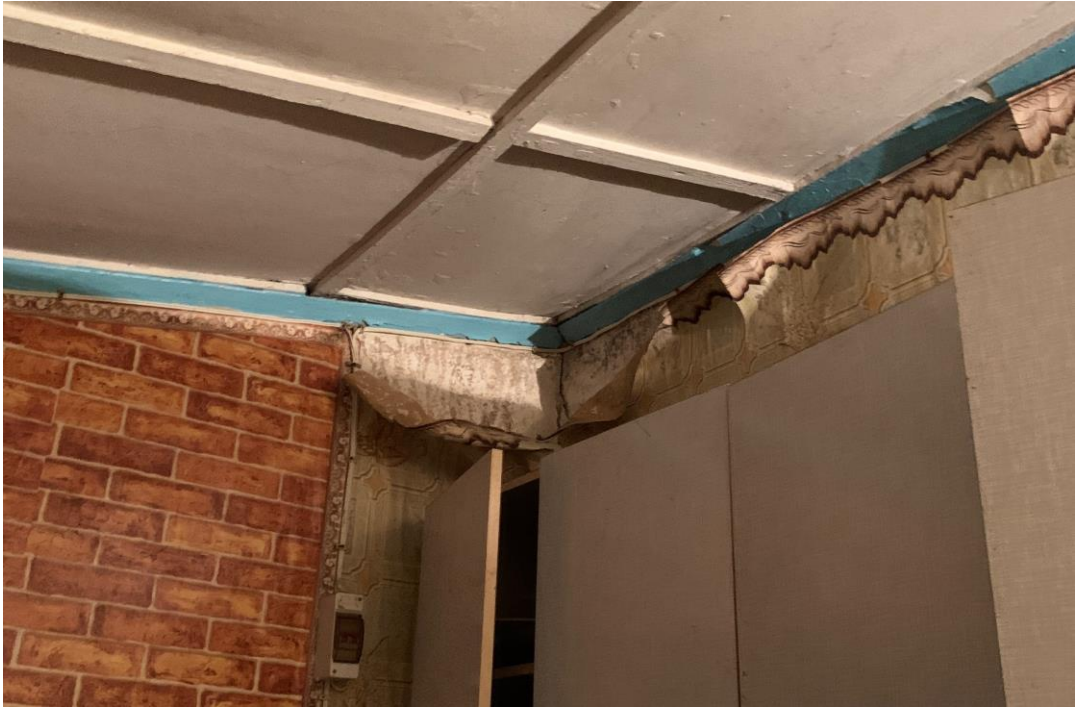
Figur 3.32: Innerväggens anslutning mot taket i entré/kök.

Det finns inget ventilationssystem som ventilerar ut varm och fuktig luft, vilket resulterar i att temperaturen varierar stort under dagen. I figur 3.32 så syns väggen ovanför spisen i köket, som visar tydliga tecken på fuktskador. Ytterdörren i figur 3.33 visar även spår på skador från bristfälligt inomhusklimat.

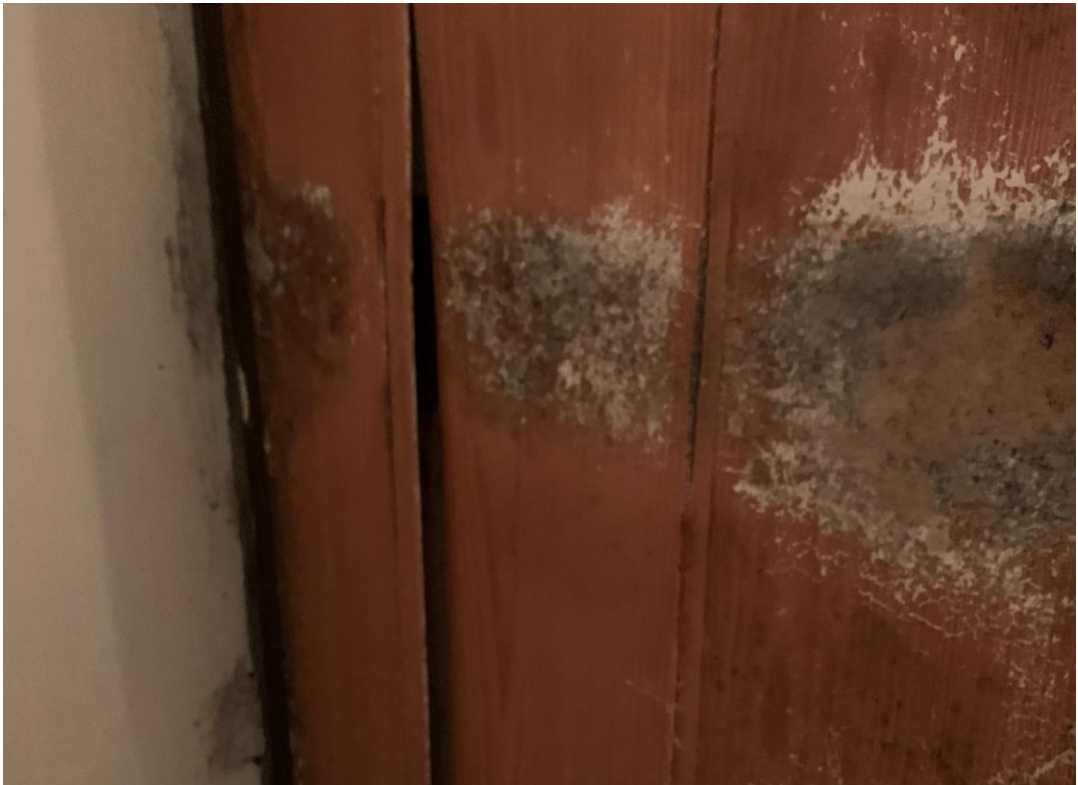
Figur 3.33: Ytterdörr i entré/kök.

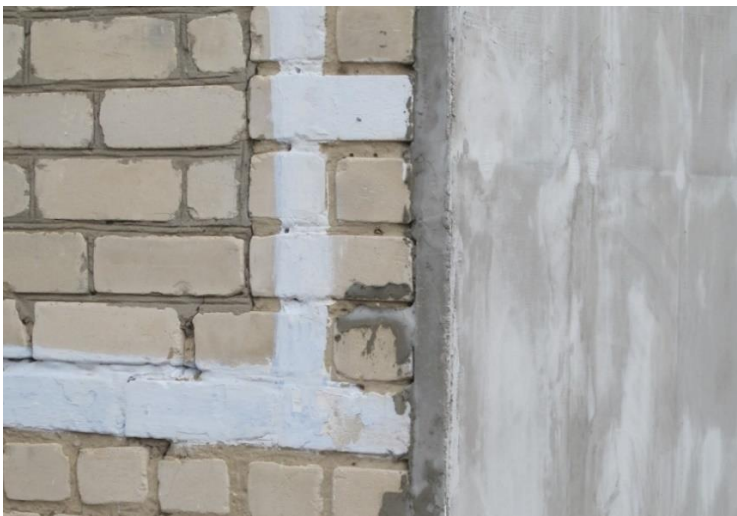
Figur 3.47: Tilläggsisolering av fasad där delar av fasaden har blivit isolerad med 5 cm cellplast.

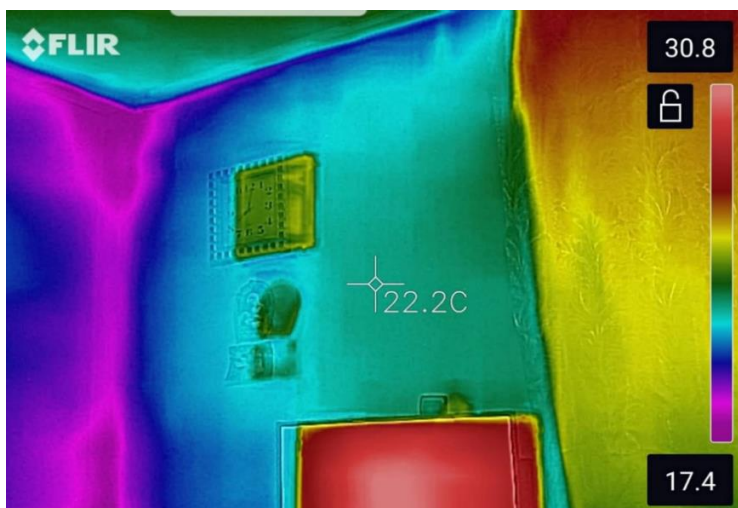
Figur 3.48: Bild tagen med värmekamera inifrån sovrum där det framgår temperaturskillnader mellan vägg som saknar tilläggsisolering (vänster), och tilläggsisolerad vägg (höger).
